EESTI KUNSTIAKADEEMIA
Kunstikultuuri teaduskond
Muinsuskaitse ja restaureerimise osakond

ÖÖBIKUORU TÖÖKODA-MUUSEUMI RESTAUREERIMINE

Objekti aadress *Võrumaa, Rõuge vald, Rõuge alevik Ööbikuoru tn 3*

2009/2010. õ-a. Arhitektuuri konserveerimise ja restaureerimise täiendkoolituskursuse
lõputöö

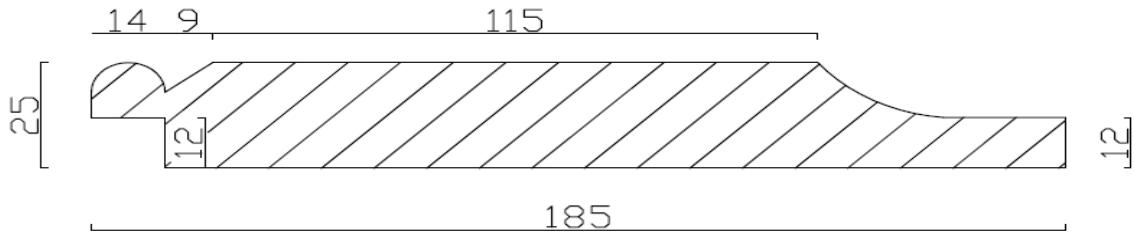
Joonis 13– voodrilaua ristlõige

Hoone ristpalkseintest oli vaid lõunaküljes säilinud algupärast laudist. Samas oli allesjäänud laudis äärmiselt halvas seisus ning selle säilitamine hoone terviklikkuse seisukohalt poleks olnud õige. Seega paigaldati kogu välisfassaadile uus laudis, nurkadesse paigaldati uued 155 cm laiused nurgalauad, aknad ja ukсед piirati 11 cm laiuste profileeritud piirdelaudadega. Lauaprofiilid ja joonistel 13 ja 14.

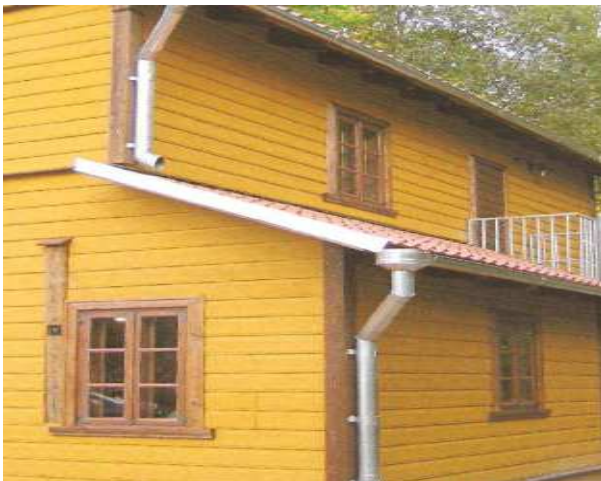
Joonis 15 – fassaadi värvilahendus

Fassaadilaudis värviti ookertoonis rootsi värviga. Katusekarniis, tuulelauad, nurgalauad ja avatäidete piirdelauad kaeti TEKNOS lasuurpeitsiga toon TM-1701 (vt. joon 15).
