OTEPÄÄ KIRIKUMÕISA MINEVIK, OLEVIK JA TULEVIK

Otepää küla, Otepää vald, Valgamaa

2009/2010. õ-a. Arhitektuuri konserveerimise ja restaureerimise täiendkoolituskursuse
lõputöö

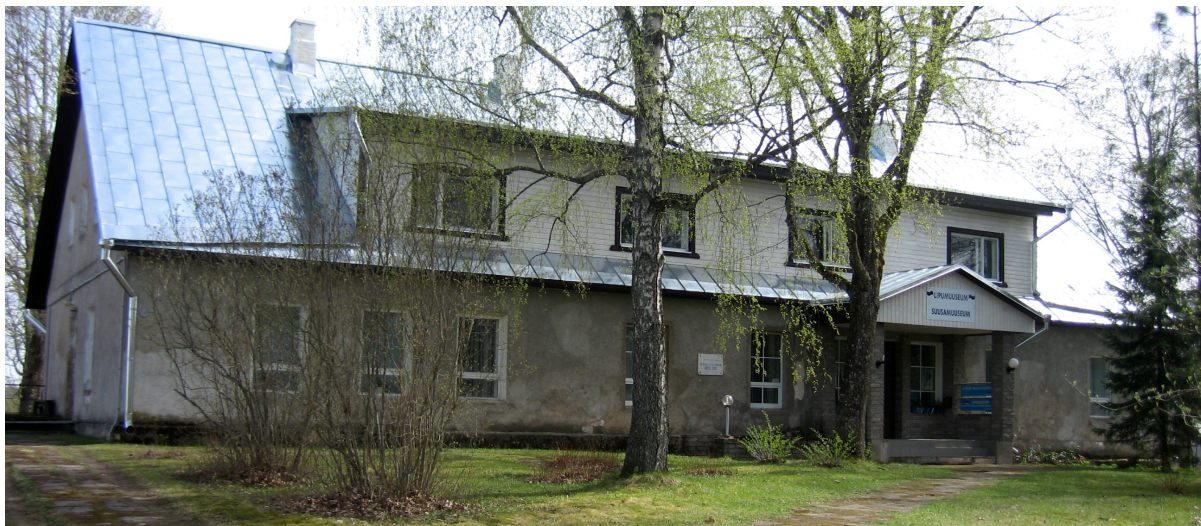
Joonis 13. Vaade pastoraadihoonele läänekaarest

Hoonete seis kirikumõisas on erinev. Enim on rahastamist leidnud pastoraadihoone (vt joonis 13), millele on koostatud mitmeid restaureerimisprojekte ning tänu sellele on pastoraat saanud tänaseks värskendatud välisilme.

Pastoraadihoone seinad on laotud punastest tellistest lubimördi baasil. Kaetud lubikrohviga ning värvitud. Hoone põhjaküljel asuvale keldri sissepääsu ette, on sovhoosi ajal rajatud punastest tellistest tambur. 1980. aastate paiku ehitati teisele korrusele hoone esi- ja tagafassaadile vintskapid, need on kaetud laudvoodriga ning tänaseks värvitud valgeks. Karniisialune laudis ja viilulauad on värvitud pruuniks nii nagu OÜ Wunibald Ehitus poolt koostatud restaureerimisprojektiga kavandati⁵¹.

Hoone kolmest välisuksest ei ole säilinud originaalina ühtegi ust. Kogu hoone aknapark pärineb sovhoosi ajast, väljaarvatud peafassaadil sissekäigu ees olevad plastikaknad ning tagafassaadil söökla aknad, mis on paigaldatud ca 14 aastat tagasi. Hoone põhjaküljel on üks aknaava kinni müüritud.⁵² 2009. aasta suvel vahetati pastoraadihoone katus täielikult uue tsinkplekk-katuse vastu.⁵³

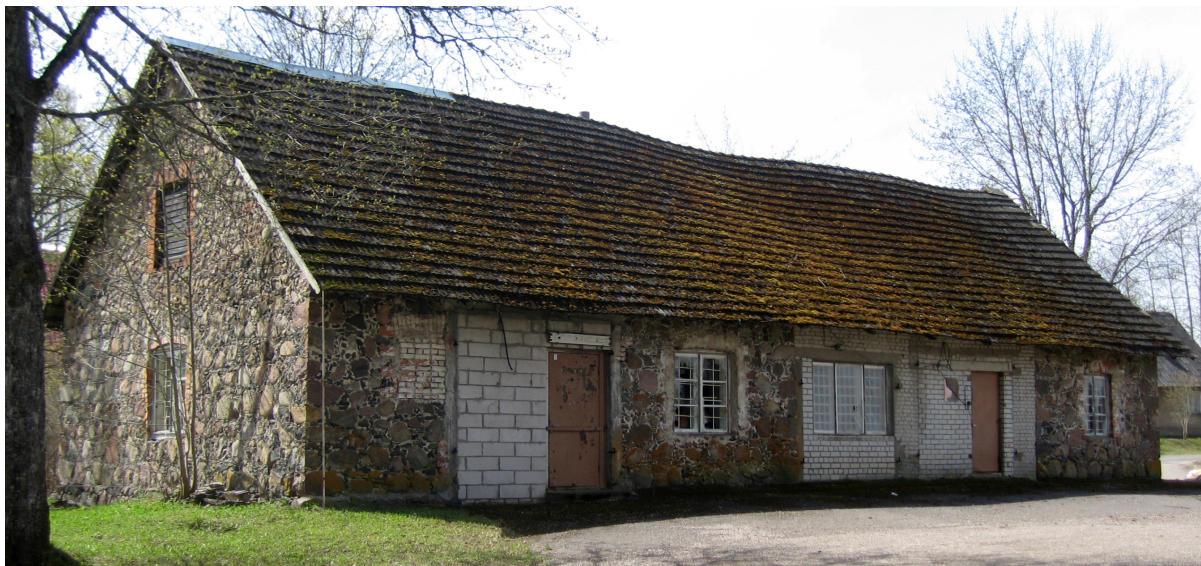
Joonis 17. Kirikumõisa abihoone

Kirikumõisa tühjalt seisev abihoone (vt joonis 17) laseb aimata oma kunagist uhket välisilmet. Hoone on ühekordne ja kõrge viilkatusega kivimaja. Hoone välimust on ümberehitustega muudetud, kuid selle kunagine struktuur on hästi loetav.

Sovhoosi ajal on hoone läänekülge ehitatud tsementplokkidest juurdeehitus (vt joonis 18), mis välimuse järgi jäi pooleli. Läänekülge oli planeeritud ilmselt suurem juurdeehitis, sest vundament on valatud terve hoone laiuse ulatuses ning ca 5 m pikkuselt.

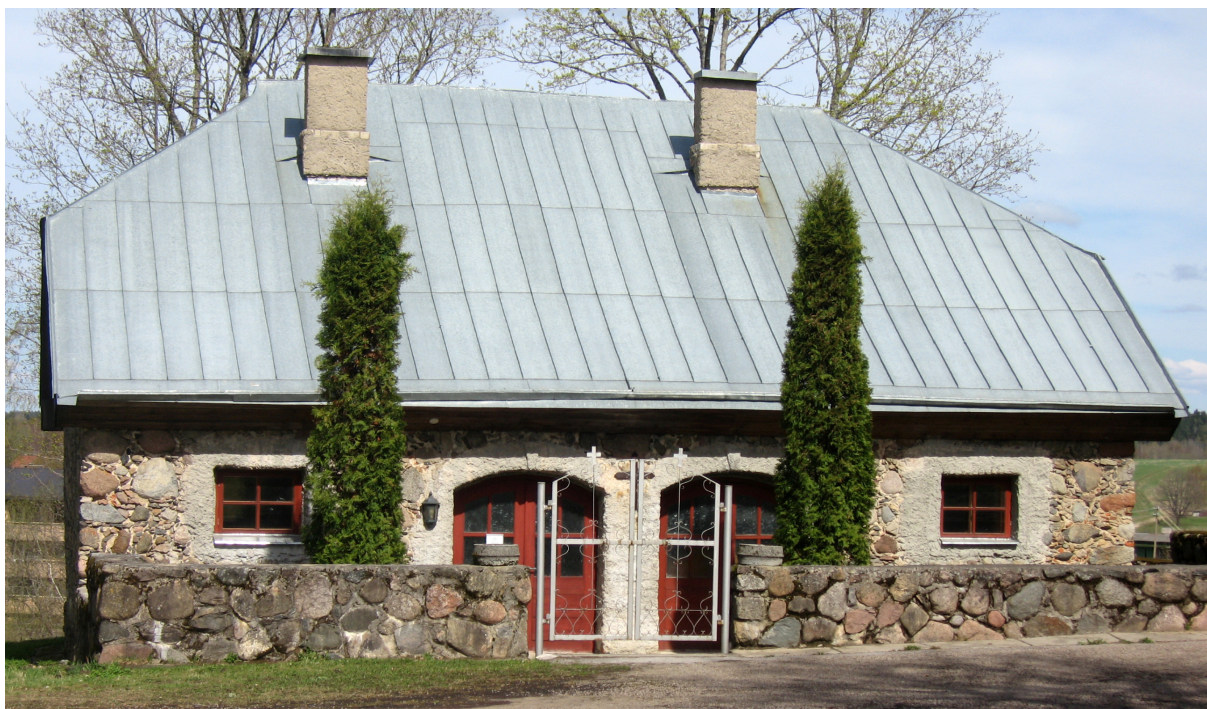
Joonis 27. Vaade talvekirikule

Hoone on ehitatud maakividest, nurgakivid on võrreldes ülejäänutega eriti suured. Hoone sokliosa on ülejäänud seinapinnaga võrreldes ca 5 cm eenduv (vt joonis 29). Hoone ida- ja lääneküljes on näha maapinna lähedal endised, ilmselt tuulutusavad, mis on tänaseks täislaotud (vt joonis 30). Kiriku all on maakividest laotud keldrikorrus.⁵⁶ Katuse ja seina vahel on mõlemal pool maja suuremad vahed, kust linnud sisse pääsevad (vt joonis 31). Räästa all on mitmeid pesasid. Hoone materjalikasutust vaata täpsemalt tabelist 4.

Vundament	Maakivi
Välisseinad	Lõhkumata maakivi
Katus	Käsitsivaltsitud tsingitud terasplekk
Aknad	Puitraamidil kahekordsed aknad
Uksed	Puidust
Välisviimistlus	Kivide vahelt viimistletud lubimördiga. Dekoratiivsema seinapinna loomiseks on mördi sisse surutud väiksemad kivikesed.
Märkused	Katuse plekitöö keskpärane. Avad katuse ääre all sulgeda lindude ligipääsuks

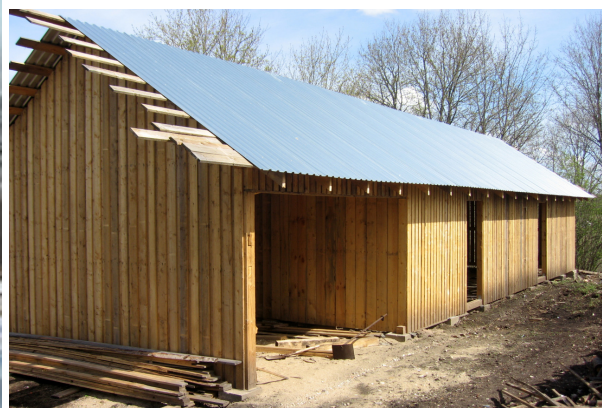
Joonis 33. Vaade puukuur-garaažile

Värskelt ehitatud puukuur-garaaži tõttu likvideeriti vana puukuur (vt joonis 32) kirikumõisa põhjapoolsel nõlval. Uus kuur on veel ehitusjärgus (vt joonis 33). Kuuri läänepoolsesse otsa on planeeritud ka garaažiboks ühele sõiduautole.

Hoone on uus ja katuse all, mistõttu võib selle tulevikuperspektiivi pidada heaks.

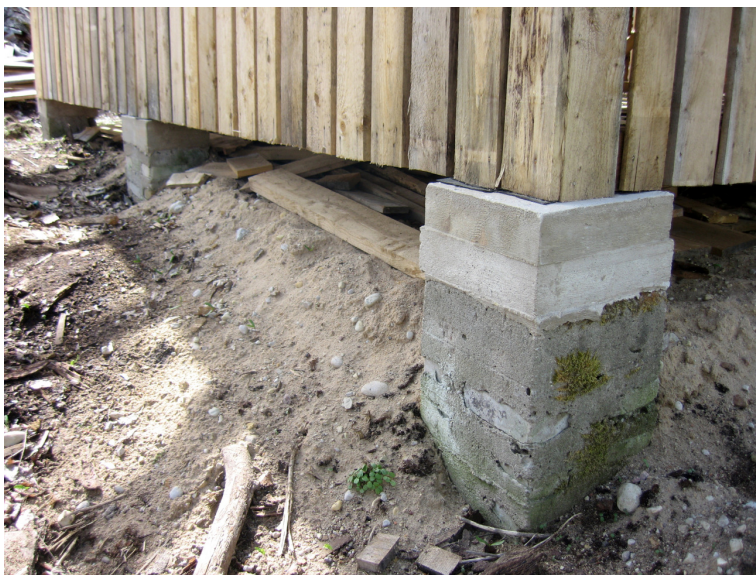
Joonis 35. Kandekonstruksioon

Hoone on täispuitkonstruktsioonidest (vt joonis 34) ning toetub tellistest laotud ning betoonist valatud vundamendiplokkidele (vt joonis 35). Püstlaudis on hoone garaažiosa ümber tihedalt paigaldatud ning kuuriosa ümber õhuvahedega. Viimane laseb kuuri laotud puudel nõ hingata ning paremini kuivada. Hoone materjalikasutust vaata täpsemalt tabelist 5.
