## **VESKITALU VESIVESKI AJALOOLINE ÕIEND**

Kildu küla, Suure- Jaani vald, Viljandi maakond

2009/2010. õ-a. Arhitektuuri konserveerimise ja restaureerimise täiendkoolituskursuse  
lõputöö

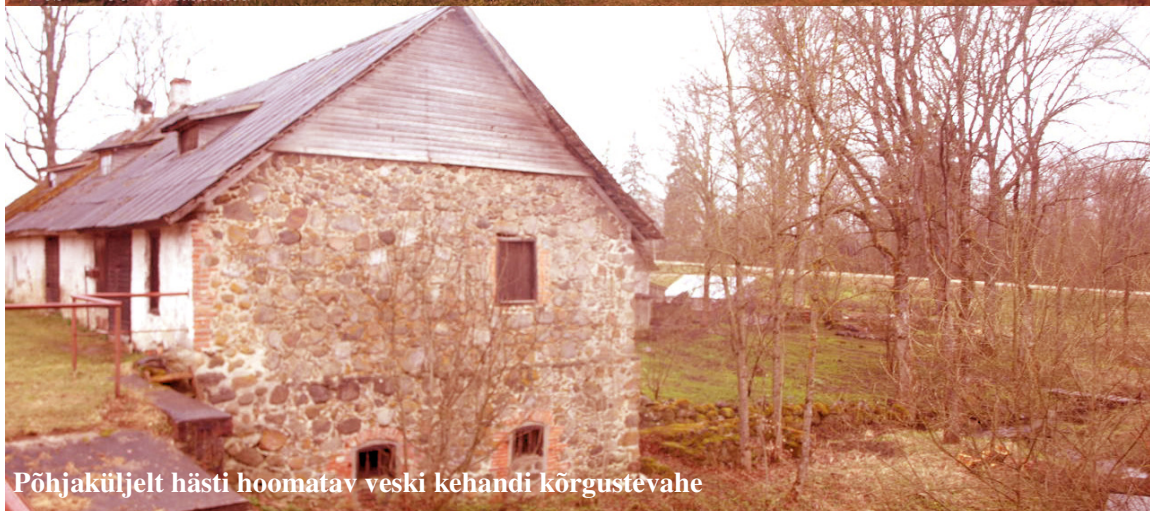
Põhjaküljelt hästi hoomatav veski kehandi kõrgustevahe

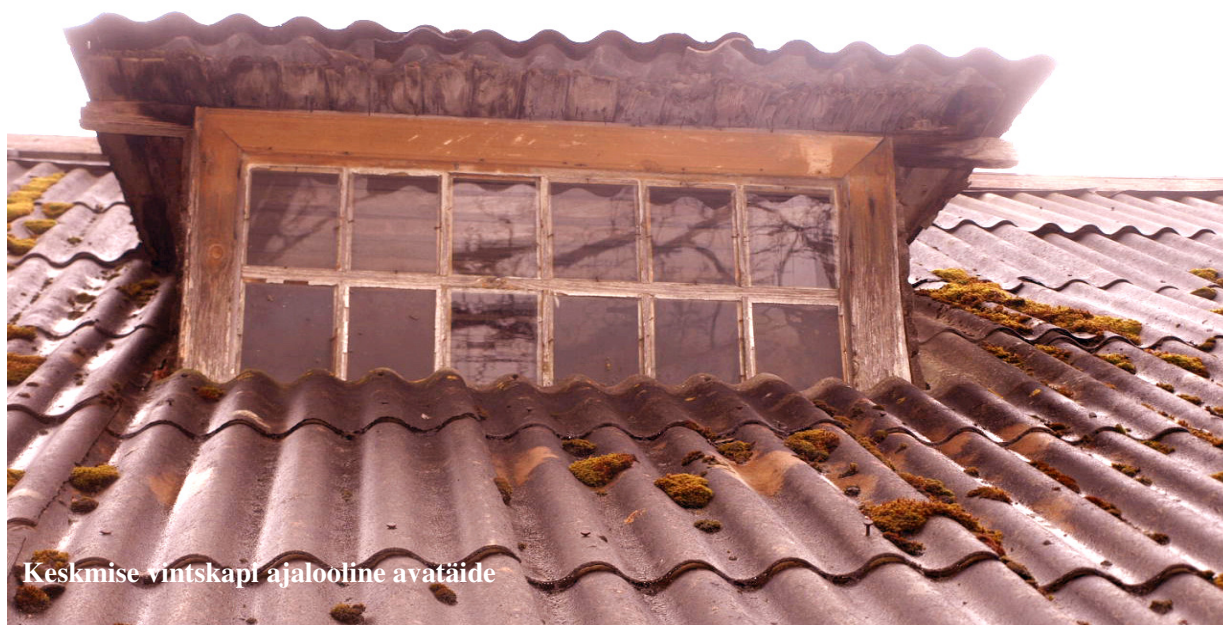
Eelkirjeldatud Olev Suuderi poolt teostatud fotode baasil on leidnud kinnitust oletus, et algselt olid kõikide kolme vintskapi akende raamid ruudujaotusega. Tänapäevaks on põhjapoolseima vintskapi ava laudadega kinni löödud.

- Põhjapoolse vintskapi ava täita olemasolevate vintskappide avatäidete analoogi baasil tiheda jaotusega lengiga.
- Sisehoovi poolsed teenindusruumi aknad esimese korruse tasapinnas ei ole välisseina välispinnaga tasa vaid astuvad ca 150 mm tagasi, mistõttu kivimüüride kaitseks paigaldada aknaplekk või tekitada betoonvalu kiht kaldega aknast eemale.

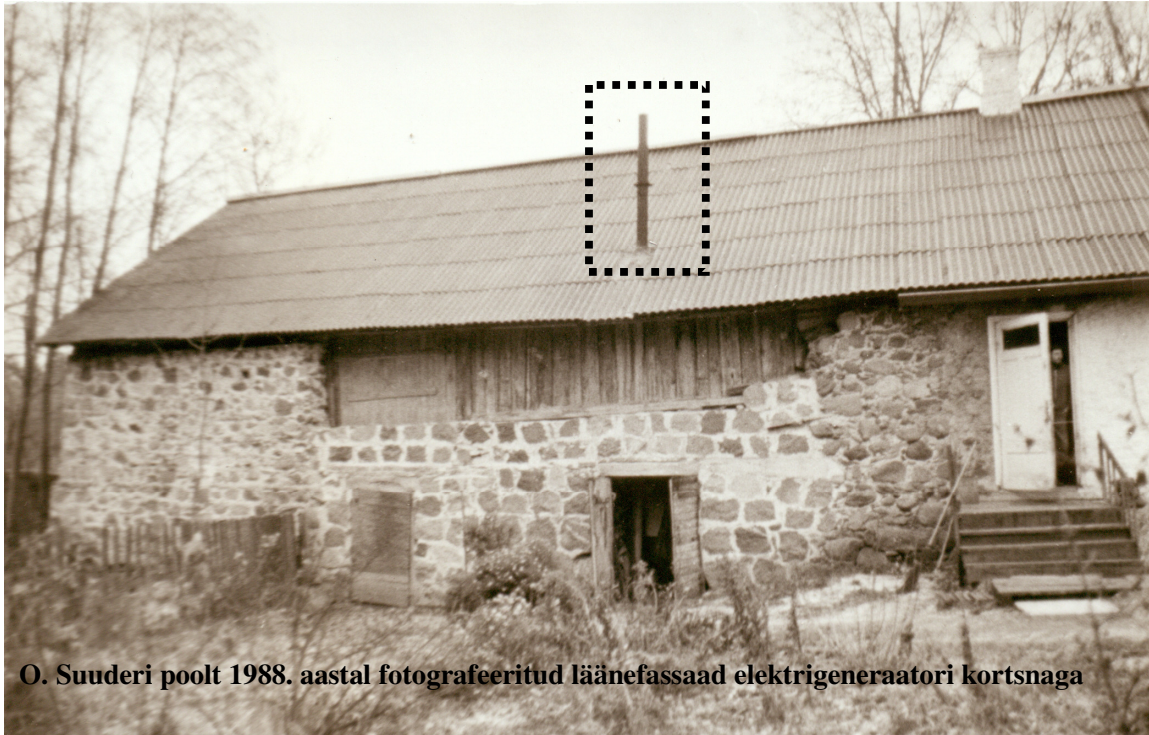
Lammutatud on kunagise elektrigeneraatori teraskorsten, mis õnnekombel on jäädvustunud 1988. aastal teostatud inventeerimise kaustas. Samuti on kunagine eterniitplaatidega lapitud idafassaadis kunagiselt ilutsenud metallantenn.
