JÕGEVA MÕISA KELDRI KORRASTAMINE

M. Pilli 4b, Jõgeva vald, Jõgeva maakond

2009/2010. õ-a. Arhitektuuri konserveerimise ja restaureerimise
täiendkoolituskursuse lõputöö

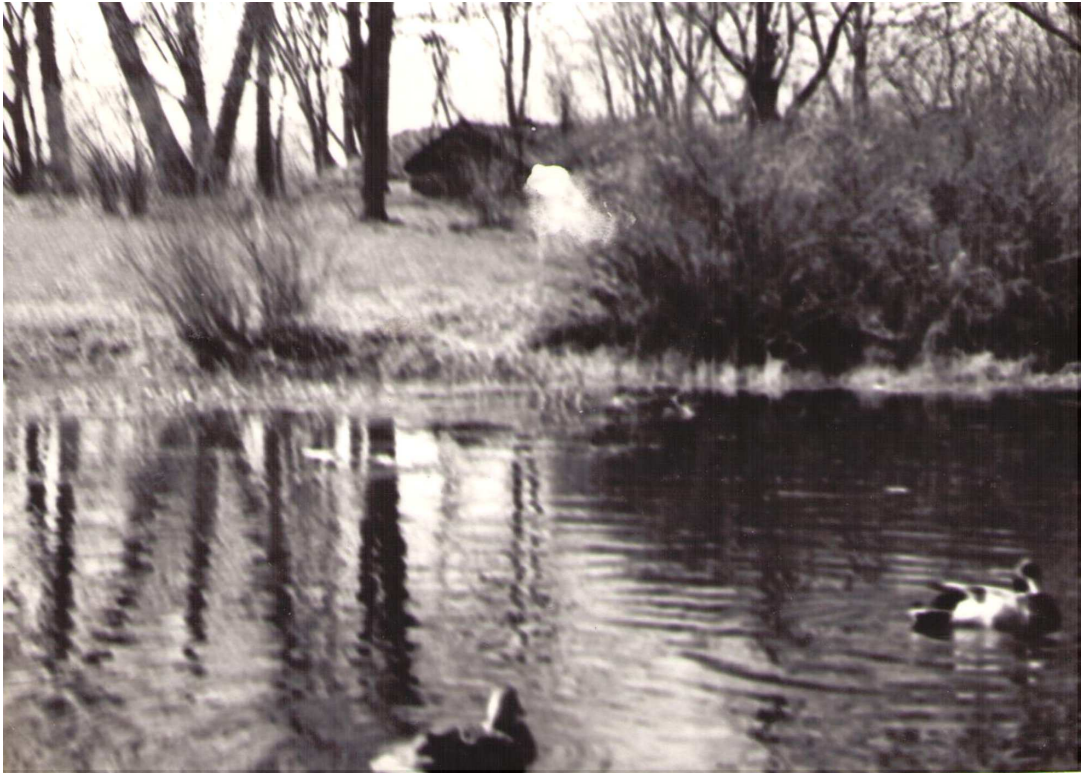
Joonis 5. Kelder 1980ndad

Keldri kõrval kinnistul asuvas tööliste majas (joonis 6) 50ndate aastate alguses oma varajase lapsepõlve veetnud Jõgeva valla elanik Robert Suvi meenutab, et kogu keldril olnud sellel ajal sindlitega kaetud katusekonstruktsioon, millelt väikestel lastel olnud hea talvel suuskadega jõe suunas alla sõita (joonis 5).
