Asukoht: Pärnu linn, A. H. Tammsaare pst 11 (A. H. Tammsaare pst ja Kuuse tänava nurk).

Hoone on muinsuskaitse all alates 28.08.2006. Arhitektuurimälestis nr. 27832

5. Hoone tehnilise seisukorra hinnang

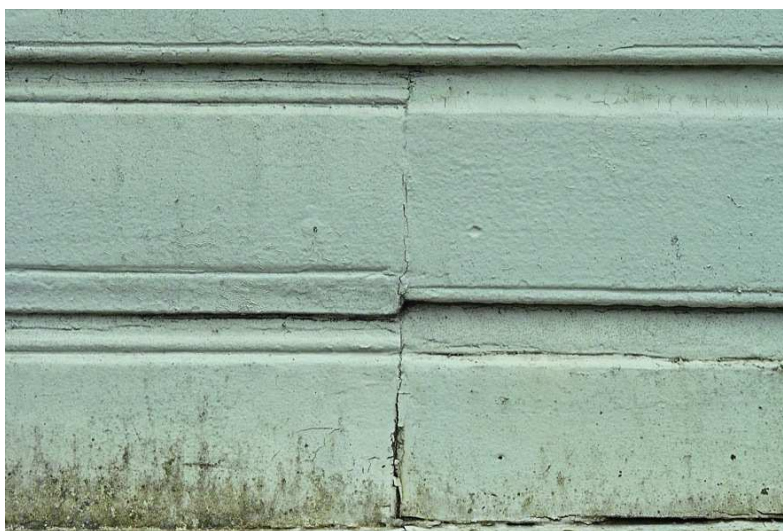
Joonis 1 – kaks peamist laudise profiili hoone fassaadis

Välisfassaadis on kadunud pea kõik dekoorielemendid. Lisaks arabeskile on eemaldatud ka fassaadikaunistused. Kaunistustest on alles viilude ehitalastikud, välja arvatud Kuuse tn poolse põhimahu ja hoovipoolse vintskapi viil, kust on talastikud eemaldatud või alla kukkunud. Alles on viilude alune saetud otstega ehisvöö, mis võib olla pärit enne sõda, sest ajaloolistel fotodelt sellist lahendust ei leia. Hoone fassaadis on mitmel pool kasutatud peamiselt kahe profiiliga laudist (vt joonis 1). Vasakpoolne laudiseprofiil on hilisem, sest seda on hoone fassaadis paigaldatud peamiselt sokli kohale ning viilualuse vertikaallaudise all on teise profiiliga laud. Keeruline on öelda selle välja vahetamise aega. Kvaliteedi ja koorunud värvi järgi on tõenäoliselt tegemist ennesõjaaegse tööga (vt joonis 2).

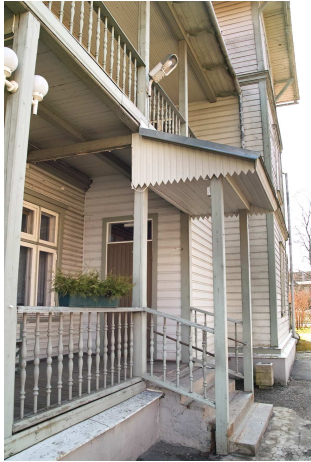
Joonis 4 – juurde ehitatud varikatus ja tuulekoda

1998. a remondi käigus ehitati hoovipoole tuulekoda (vt joonis 4) ja ehitati pesuruumid, millega muudeti ka hoone sissepääsu- ja plaanilahendust. Sisetrepile ehitati juurde vahemade. Maja värviti uuesti halliks (aknaraamid valgeks). Selline värvilahendus on majal ka täna.

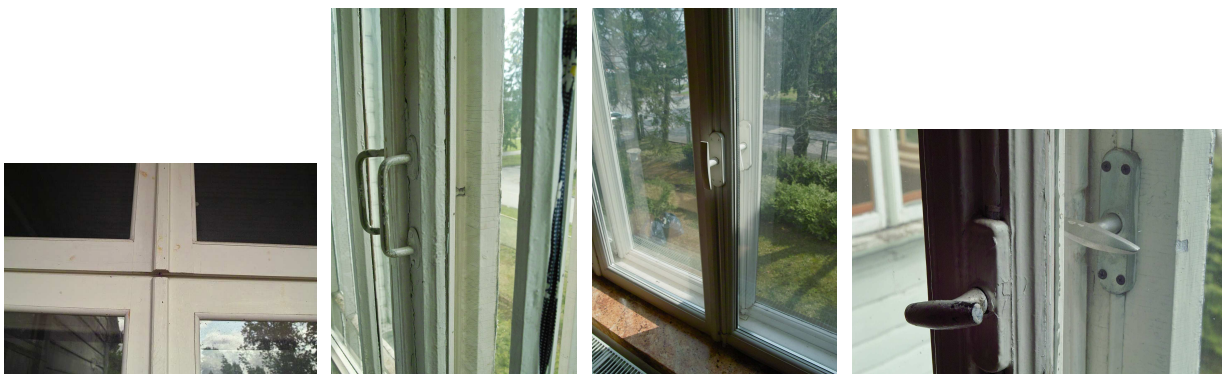
Joonis 5, 6, 7, 8

Lisaks on toimunud ka mitmeid väiksemaid sanitaarremonte. Vanadekodus oli kombeks, kui inimene suri, siis tehti toas sanitaarremond. Seetõttu on ülestikku üsna mitmeid kihte. Mitmed siseruumid on seestpoolt täiendavalt kaetud kipsplaadiga. Samuti olid osades tubades põrandad väga viltu ning neid on sirgeks aetud. Vahetatud on ka mitmeid aknaid ja sisemisi raame. Selles osas on varieeruvus suur (vt joonis 5, 6, 7, 8.).

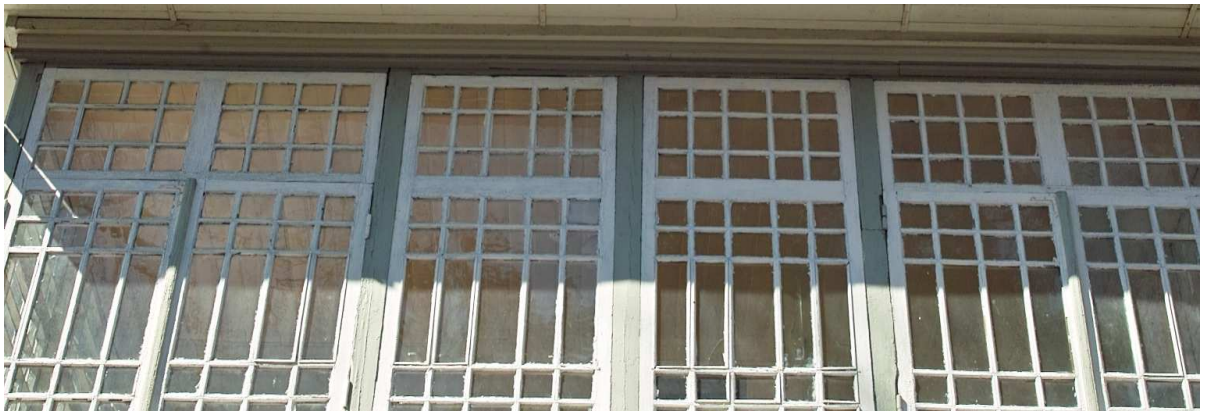
Joonis 30 – Kuuse tn poolse veranda aknad

Aknad – Välisfassaadis on säilinud suhteliselt palju originaalaknaid, mille välispinnad on kaetud paksu pragulise värvikihiga. Paljud klaasid on kititud, kuid osades raamides on kitt asendatud liistudega (vt joonis 30). Palju on välja vahetatud sisemisi raame. Koos erinevate akendega on kasutatud ka väga erinevaid sulused. Säilinud on ka siiski ajaloolisi kremoone ja suluseid (vt joonis 31, 32, 33)

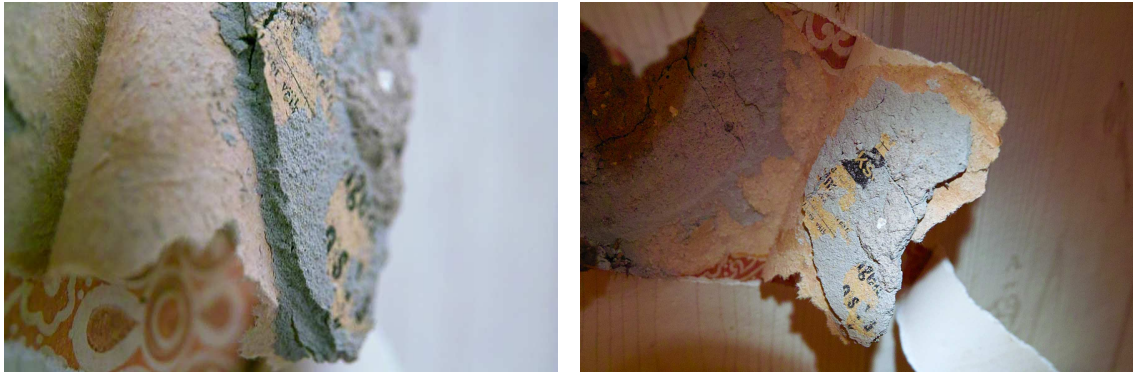
Joonis 34, 35 – krohvialune tapeet 2. korruse ruumis

Seinad – valdavalt on seinad tapetseeritud. Tapeedikihte on palju (ca 6 – 8). Tapeedikihtide all on ajalehti, kuid ei ole olnud võimalik leida viiteid vanematele ajalehtedele, kui 1940-ndad. 2. korruse toas on näha ajalehti, mis on krohvikihhi all, kuid vähemalt kasutatud kirjafondi järgi hinnates võivad ka need olla peale sõda paigaldatud (vt joonis 34, 35). Pööningul asuvad krohvitud seintega ruumid, mida on samuti tapetseeritud. Tapeedi all on ajalehed 1947. aastast. Ilmselt on see aeg, millal viidi majas läbi kapitaalremont.

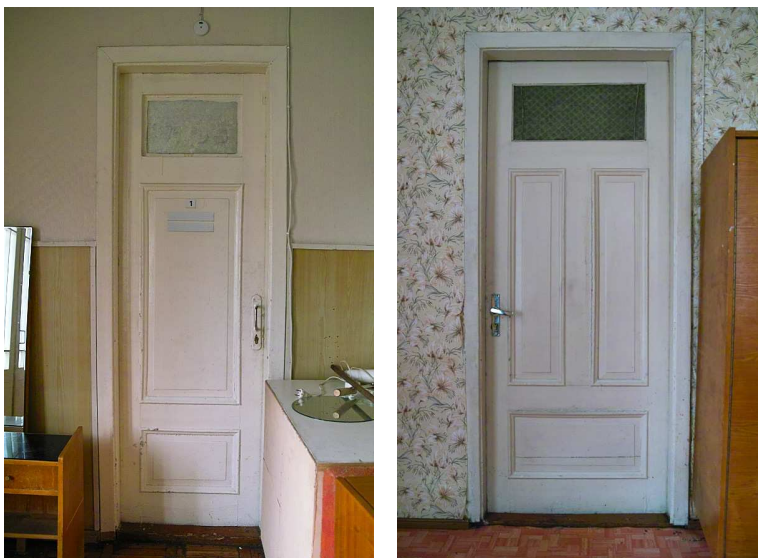
Joonis 36, 37 – vanad tahvelksed

Uksed – vanemaid ukse on hoones säilinud väga vähe. On mõned sisetahvelksed (vt joonis 36, 37). Teise korruse trepi all on mõlema hoone tiiva poole kaks suurt kinni ehitatud ukseava.

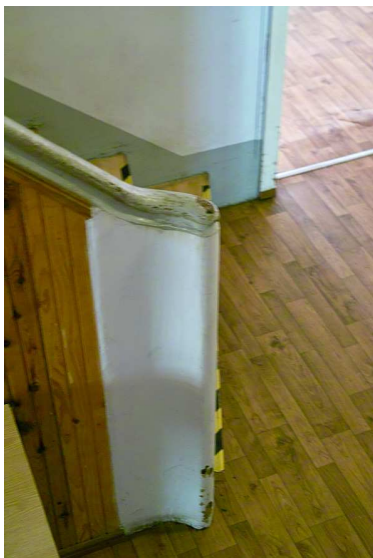
Joonis 38 – trepi käsipuu

Trepid – teisele korrusele viiv sisetrepp on erinevate viimistluskihtide all ja ei ole võimalik hinnata, kas see trepp sisaldab vana trepi elemente või mitte. On võimalik, et kergelt kaardus käsipuud on pärit ennesõjaaegsest perioodist (vt joonis 38). Ka trepi alla konkusse minek ei andnud selles osas vastust. 1993. a ehitati trepi keskele vahemate ja lisati täiendavad käsipuud (vt joonis 39).
