Historitsistlik härrastemaja

Kevade tn. 5 , Kassisaba asum , Tallinn .

2008/2009. õ-a. Arhitektuuri konserveerimise ja restaureerimise täiendkoolituskursuse
lõputöö

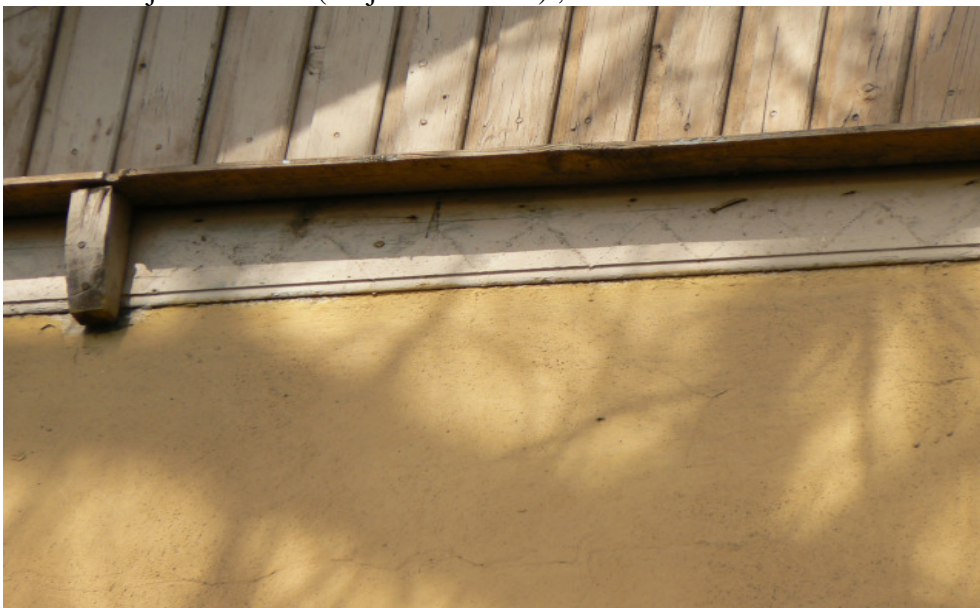
joonis nr. 19

suurendamise ning ebaprofessionaalse lammutus ja ehitustöö tagajärjena . Nüüdseks on nihked ja lõtkud oma 'õige' asendi leidnud ning edasised liikumised on ebatõenäolised . Vahetult enne Olümpiamänge värviti krohvipind kollase õlivärviga ja see on säilinud tänini . Otsaviilu alune on viimistletud vertikaalse laudisega , mis ei ole originaal vaid hilisem tulekahju järgne asendus . Siiski on säilinud ka ainus jälg vanast puitviimistlusest , mis annab aimu selle dekooriivsusest ja toredusest (vt. joonist nr. 19) , See on nimelt rõhtlaudise viimane laud , kus on

säilinud jäljed viilu katnud diagonaalsest kalasaba vooderdusest . Laud ise aga on saanud uue ülessande veelaua kandurina ja krohvipinna lõpetajana . Seinal on säilinud ka vihmaveetoru kandurid ja lillepottide kronsteinid (vt. joonist nr. 20) . Akende ümbrused ja fassaadi nurk on

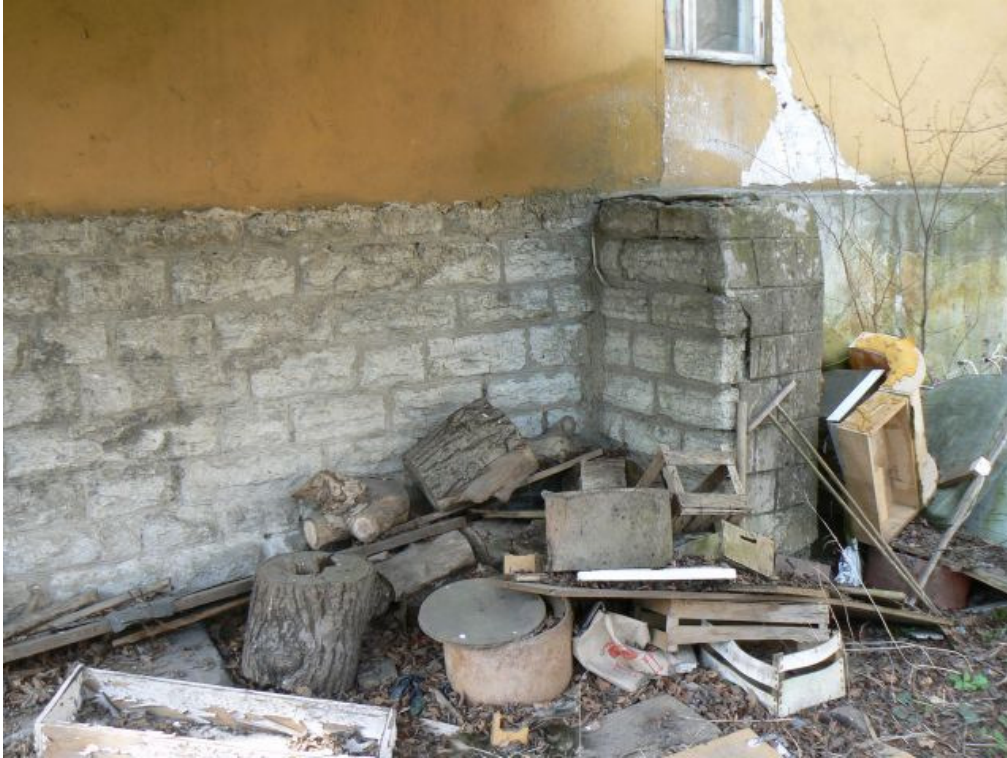
joonis nr. 24

katuse jälg hoone hoovi poolel (vt. joonist nr. 24) . Endise hoovitiiva keldri seinas on säili-

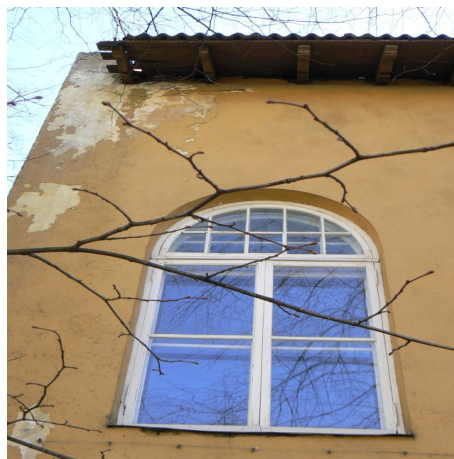
joonis nr. 30

See kaunis kaarjas topeltraamiga kaaraken on üks nendest akendest , mis kakskümmend aastat tagasi sai korraliku taastamise osaliseks . Akna raamid sai puhastatud ning parandatud . Uue värvkatte valiku üle võiks küll nuriseda (akrülaat värv) kuid seni on see ajale hästi vastu pidanud . Osaliselt vahetati välja katkised klaasid . Säilinud olid originaalne klaasi-jaotus . Akna veeplekk on originaal , mis küllalt harv nähtus nii vanade majade puhul . Kremoonid on välja vahetatud moodsa Fiskarsi omade vastu .

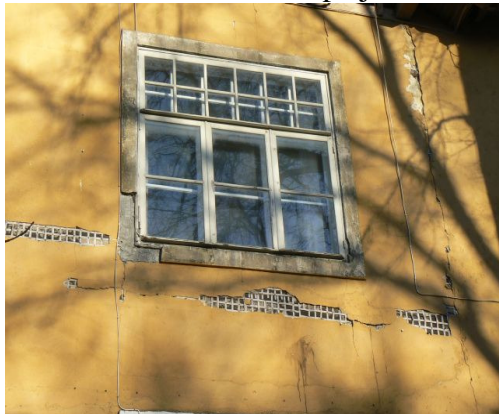
joonis nr. 40

puidust ja topeltraamiga ning neil on taastatud vana klaasi jaotus (vt. jooniseid nr. 37 - 42) . Kahjuks ei ole säilitatud vanu kreemone ja hingi , need on vahetatud Fiskarsi toodete vastu . Üks hoovi akendest on siiski tuntavat kahju saanud katuselt langeva vee ja maja vajumise tõttu (vt. joonist nr. 41) . Selle korruse akendel ei ole säilinud aknaluukide kronsteine , kuid ühel aknal on näha krohvi alt paljandunud raamis hinge kinnituse auk (aken joonisel nr. 40) .

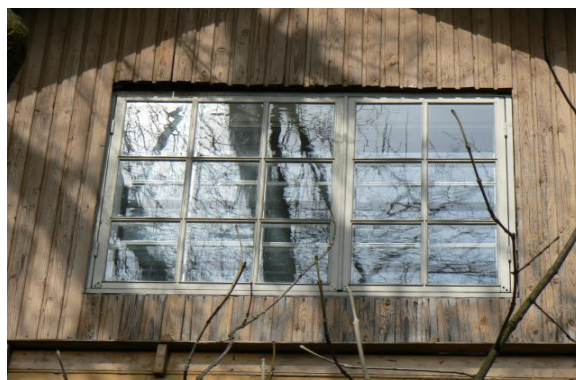
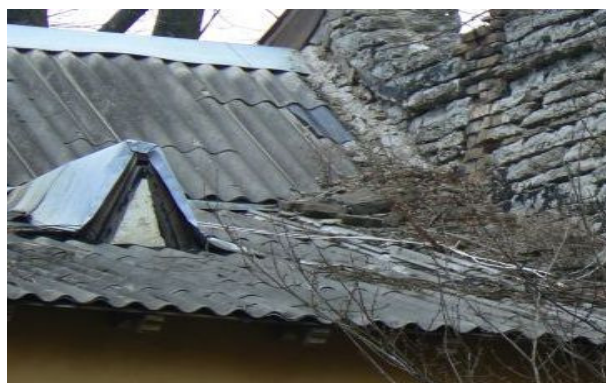
joonis nr. 43

Viilualune aken on sinna tekitatud ümberehituse käigus üheksakümnendatel , kui tehti trepi läbimurre ja magamistuba (vt. joonist nr. 43) . Akna ruudustik jäljendab maja üldist ilmet ja muster on võetud maha kunagistest veranda akendest . Aknale on tekkinud mõningane niiskuskahjustus välimiste piirlaudade ja veepleki puudumise tagajärjel .

Uukaken katuse hoovipolsel tiival on algupärane ja terviklikuna säilinud kuigi klaasidega raam on oma kohalt eemaldatud ning vedeleb pööningul . Tekkinud avasse on torgatud tükk polüsteerooli . See väike kolmnurkne avaus on tänaseks ainuke pääs katusele ja tagasi .

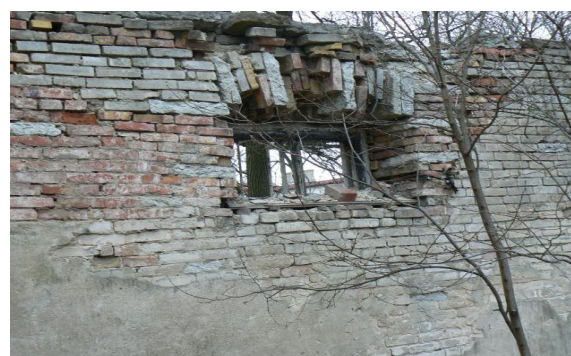
joonis nr. 45

See aken sai äramärgitud seetõttu , et tal on säilinud veel kõik aknale omased tunnused . Kuigi aken asus kunagises põlenud hoone tiivas ja ta on täielikult ilmastiku meelevaldas on tal alles puitraamid ning isegi klaasikillud vedelevad müüril. Hästi on jälgitav akna kuju ja akna võlviladu (vt. joonist nr. 45).

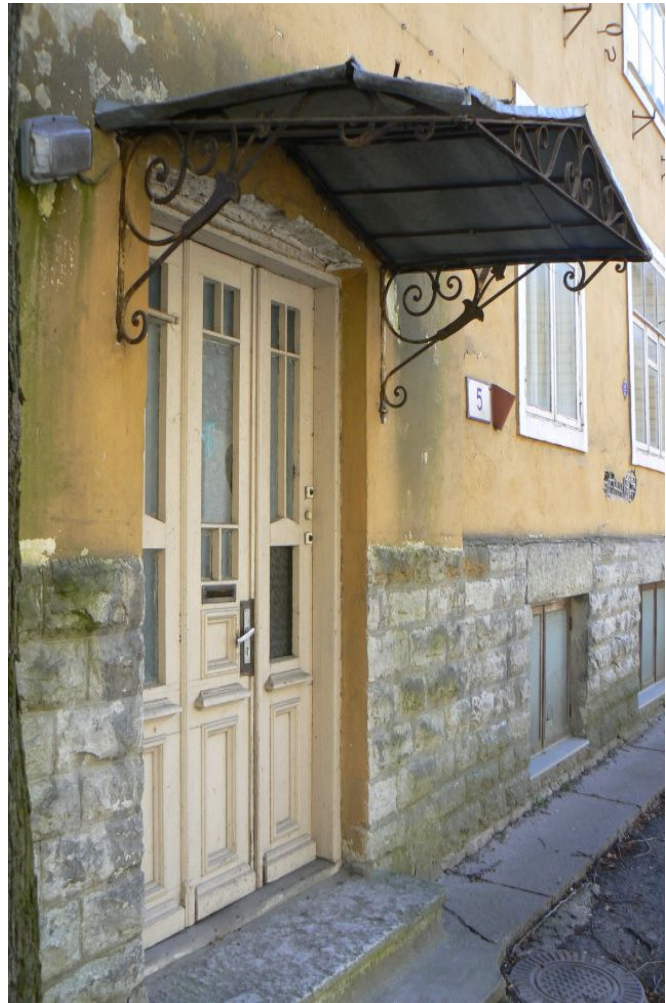
joonis nr. 46

Maja paraaduks on säilinud paljuski originaalsena (vt. joonist nr. 46). Kaitsev värvikiht on ilus ja korralik. Algupärased klaasid on suuremas osas säilinud kuigi tiibukse suur klaas on puru ning vahetatud ja ukse enda suurel klaasil tükk väljas ning see on paigutatud tagant suurema klaasi tükiga. Vandaalide poolt lõhutud klaasi killud on enamuses alles (vt. jooniseid nr. 47 -48). Keset ust on alles vaskne postiluuk. Ukseluk on Vasara toode ja selle läheduses on näha rohketest luku vahetustest tingitud plommimiste jälgi. Lävepakk on küll kulunud, kuid siiski tugev ning ilma pehastumiseta. Ust kaitsev sepsitatud varikatuse on alles ja täidab oma funktsiooni kuigi katuselt langenud lumi on tekitanud tugevaid deformatsioone. Deformeerunud varikatuse pleki ja seina vahele on tekkinud niiskuse tagajärjel krohvi paljandid ning ukse ümbrus on vetikatest roheline. Välisukse trepimade on paekivist ja säilinud kuid esimese astme asemele on valatud betoonist tuff.

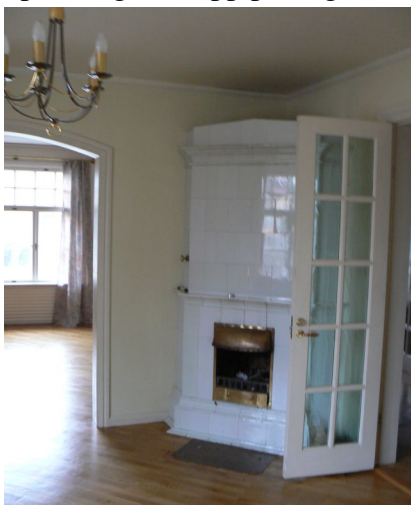
joonis nr. 54

suur pottidest ilusa karniisiga ning algupärane (vt. joonist nr. 54) . Kõikide tubade põrandad on kaetud tamme-parketiga ja lakitud . Köögi ja tualett ruumide põrandad on plaaditud nagu ka tualett-ruumide seinad . Teise kor- ruse vannitoas jookseb keset seinaga pragu . Selle põhjustajaks vundamendi vajumine ja see on väga hästi jälgitav välisseina peal (vt. joonist nr. 56) . WC seinad

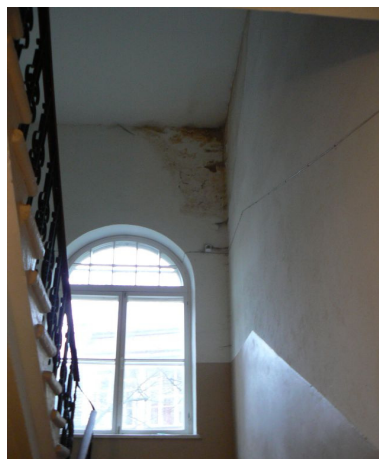
joonis nr. 65

Trepikoda on paekivist laotud ja üle krohvitud . Suure kaarakna kaudu pääseb ruumi palju valgust ja laseb trepikojal paista hästi avarana (vt. jooniseid 64 - 65) . Sepistatud käsipuu pa-lustraad on üldiselt hästi säilinud , puuduvad mõned üksikud detailid kuid need on lihtsalt

taastatavad (vt.jooniseid 64 ja 66) . Käsipuu originaalne puitosa on vahetatud tammest madala lihtsa profiililise vastu . Trepituffid on paekivist ning mademed on plaaditud ja väga hästi säilinud (vt. joonist nr. 66) . Trepikoja lae nurgas otse kaarakna peal on tugevad läbijooksu jäljed . Pahtel koos värviga on lahti koorunud kuskil 3 m2 ulatuses (vt. joonist nr. 65). Teise korruse korteri välisuks on välja vahetatud täistammest kahepoolse topeltukse vastu , mis on

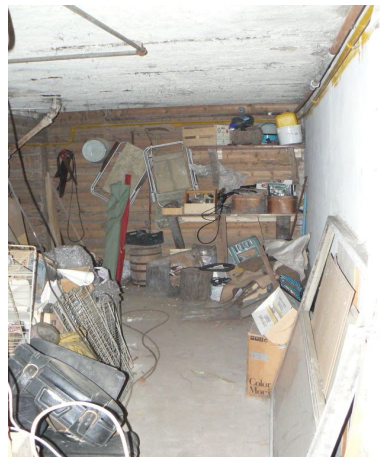
joonis nr. 71

kunstnaha (vt. joonist nr. 68) . Välisuksest oli juba eelnevalt juttu ning sellel enam ei peatu lisades vaid ühe sisevaatega foto (vt. joonist nr. 69) . Laskudes keldrisse kohtame mõningasi liigniiskusest tingitud kahjustusi , selle põhjuseks oli lahtine peakraan , kust 20m³ vett jooksis otse keldri põrandale (vt. joonist nr. 70) . Pool keldrist on välja ehitamata ja kasutusel pani-paigana ning gaasikataruumina (vt. jooniseid nr. 71 - 72) .

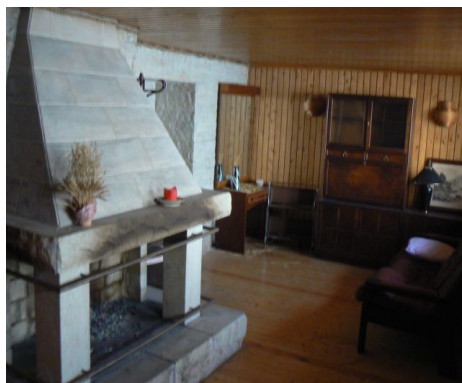
joonis nr. 73

laed , seinad kui ka põrandad (vt. jooniseid nr. 73 -74) . WC ja pesuruum on plaaditud ja laes ripp- lagi . Puhkeruumis üks sein on kaetud dolomiit plaatidega ja keset seda on tohutu dolomiidist kamin (vt. joonist nr. 73) . Ruumid on välja ehitatud üheksakümnen-

datel ja mitte kütmise ning eelnevalt mainitud veeavarii tõttu on ukсед ja aknad paisunud ning vajavad kohendamist . Liigniiskuse pärast on puhkeruumi uksepale laest lahti koorunud värv ja pahtel . Pesuruumi ripplae vahelt pudiseb vibratsiooni toimel vahelae täite liiva . Veetorud ja keskküte on amortiseerunud .

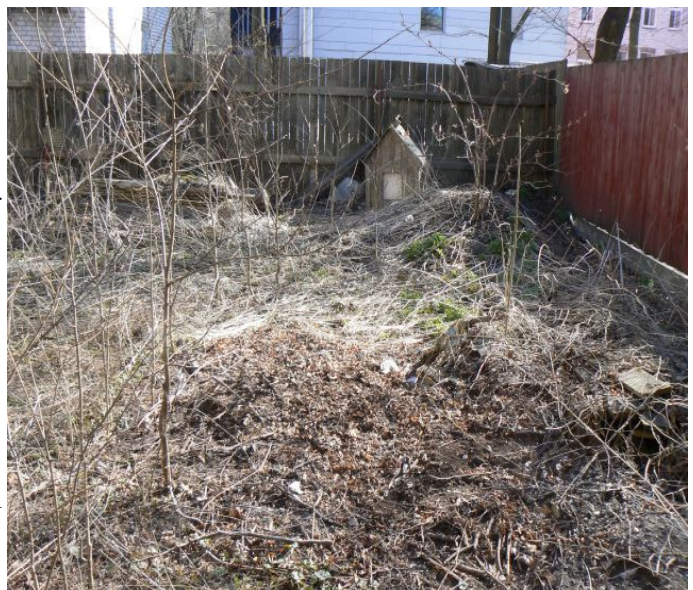
joonis nr. 75

Kinnistul oli kunagi omavahel eraldatud eesaed ja tagaaed . Eesõu oli lahendatud paekivist postidega piiratud madala sepisaia näol . Paekivi plaatidega sillutatud rajad viisid väravast peaukseni ja tagaaeda . Tagaaed oli piiratud ning ees-aiast eraldatud keskmisest kõrgema palnkaia näol . Hoovitiiva vastas asus kena kuur , mis tänaseks on hävinud tulekahjus . Säilinud on vundamendid ja tulemüür . Tänapäevaks on tagaaed hooldamatuse tõttu täis kasvanud võsa ja endise hoone vundamenti kohal kõrguvad puud (vt. jooniseid 76 - 77) . Majast välja heidetud mööbli tükid ja tarbeväärtuse minetanud esemed vedelevad kaootilistes hunnikutes krundil laiali . Pooleldi kõdunenud koerakuut aianurgas annab aimu , et kunagi hooliti ja hoolitseti siin kellegi eest . Praegune pilt on masendav . Eesaiast ei ole tänaseks säilinud midagi silmaga äratuntavat . Mõned paekivist äärekivi
