## **HARIDUSE 1 KINNISTU**

Hariduse 1, Tallinn, Harjumaa

2008/2009. õ-a. Arhitektuuri konserveerimise ja restaureerimise täiendkoolituskursuse  
lõputöö

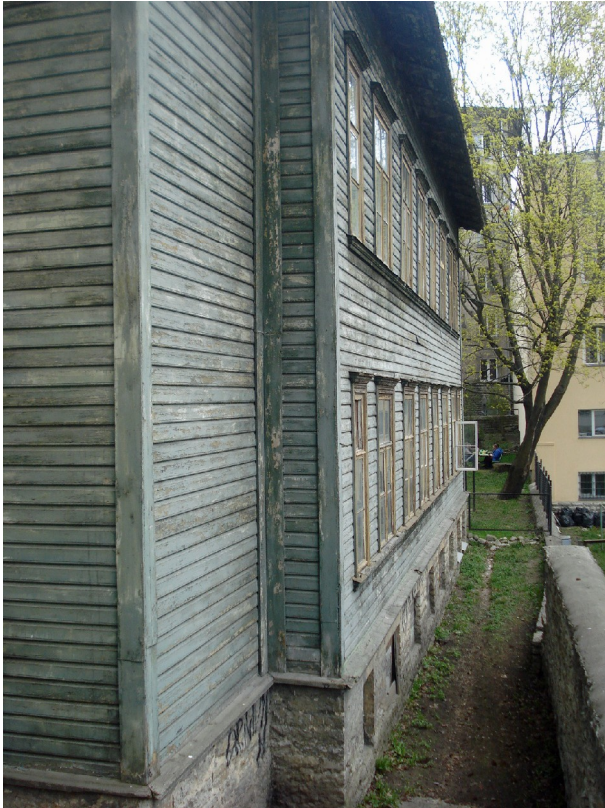
Joonis 40. trepikoja laudis ja idaseina laudis

kaetud krohvisein ning puidust põrand korruste tasapinnal. Trepp on sissetuleku tasapinnast kuni esimese korruse kõrguseni trepikoja laiustest paeplaatidest. Alumine trepikoja põrand on samuti paekiviplaatidest. Teisel korrusel laudpõrand. Korrustevaheline trepp värvitud puitastmete, puidust käsipuu ja piiretega. Astmeninadel värvitud plekkliist. Trepikojas on kaks akent: ukse kohal väike aken, mis jääb trepikääru taha ja allapoole jõuab valgust vähe ning seestpoolt rohelisteks värvitud aken teise korruse akende joonel. Valgmikuakna raam on avast välja vajunud, niiskusest (plekilt tagasipritsiv vihm) kahjustatud.

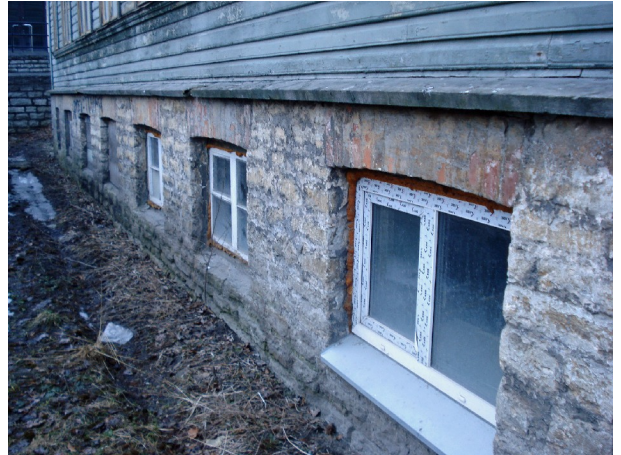
Joonis 42. Soklikorruse aknad läänes

**Sokkel.** Sokli välispinna krohv pragunenud ja kohati pudenenud, sokli paemüür vajab puhastamist ja krohvimist. Keldripääsul on algselt olnud eraldi välistrepp. Kuna vihm ja lumesulamisveed ilmselt trepist otse keldrisse voolasid, on keldrile ja kõrvaltrepikojale hiljem ehitatud ühine kinnine esik. Keldritrepp on paekivist..

**Kelder.** Kõrvaltrepikojast saab rajada otsetrepi keldrisse olemasoleva trepikoja sokli kaudu. Keldriruumid on kõrged ega vaja süvendamist. Keldri laed valatud laed idapoolsetes ruumides, koridoris ja läänepoolsetes ruumides puittaladel laudlagi. Ruumide kasutamine tehno- ja hoiuruumidena ei nõua keldri lisasoojustamist. Ruumide tulevased võimalikud funktsioonid on stuudio või hobiruumid. Keldris tagada piisav ventilatsioon, olemasolevad lõõrid korstnas puhastada. Sauna ja pesuruumide rajamine keldrisse ebasoovitav. Keldri aknaavades praegu osalt luugid, osalt vanad aknad ja osalt uued plastaknad. Sõltuvalt ruumi otstarbest paigaldada uued puitaknad või luugid, võimalusel olemasolevad puitaknad korrastada.

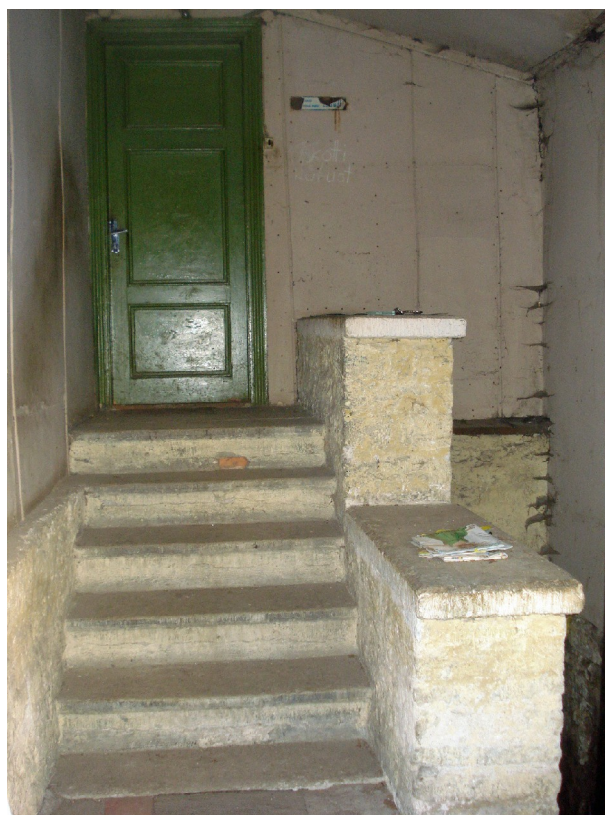
Joonis 51. Kinniehitatud kivitrepp

Hoone on kavandatud kahe trepikojaga, millest peatrepp viib esimese ja teise korruse korteritesse. Lõunaküljel paikneb eraldi konstruktsioonina kõrvaltrep, millelt pääseb 1. ja 2. korruse köökidesse ning 2. korruse väikesesse korterisse ja pööningule. Keldripääs (mida algses projektis pole näidatud) oli välistrepi kõrvalt ja on hiljem kinni ehitatud ühise esikuga trepikotta ja keldrisse.
