KORTERMAJA WISMARI 12

Wismari 12, Tallinn, Harjumaa
Arhitektuurimälestis, reg nr.8142

2008/2009. õ-a. Arhitektuuri konserveerimise ja restaureerimise täiendkoolituskursuse
lõputöö

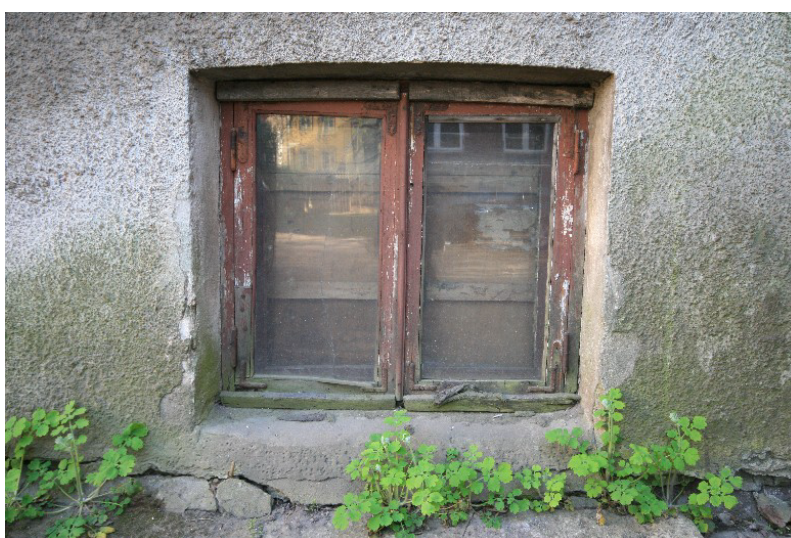
Joonis 3.23 Soklikorruse (endise pesuköögi) aken hoovis

5. Soklikorruse akendelt eemaldada turvakaalutlustel sinna löödud laudad ja katta. need väljastpoolt hoone arhitektuuriga sobiva metallvõrega.
6. Restaureerida keldrisse viiv endise pesuköögi uks.

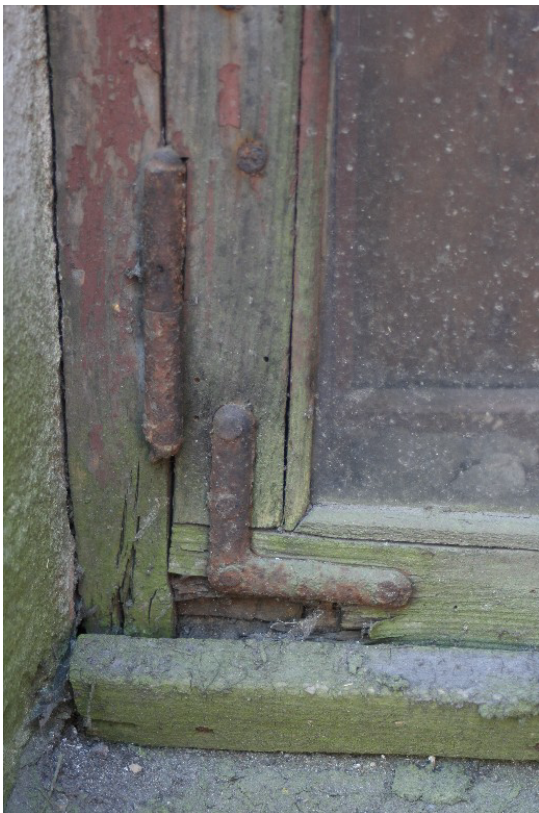
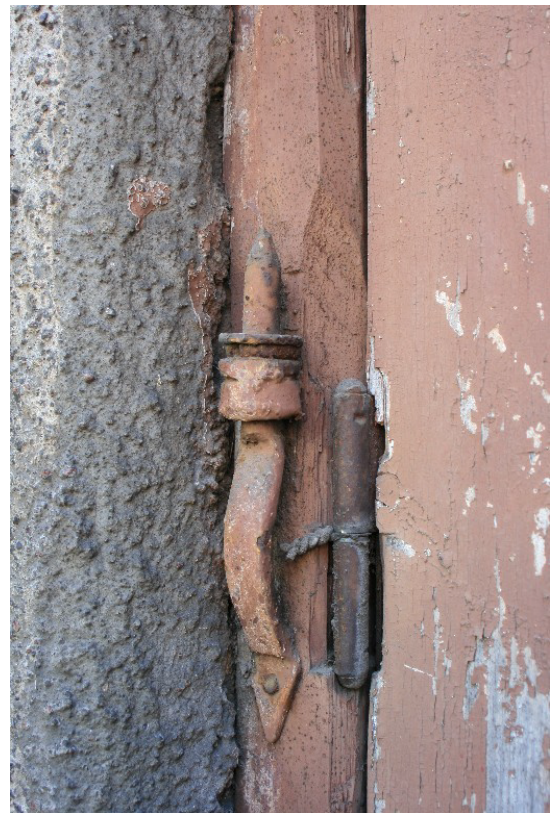
Joonised 3.26, 3.27 Hoovipoolse soklikorruse akna alaosa detailid ja vana pesuköögi ukse hing
