## KORTERELAMU ÕLE 43

Õle 43, Tallinn, Harjumaa

2008/2009. õ-a. Arhitektuuri konserveerimise ja restaureerimise täiendkoolituskursuse  
lõputöö

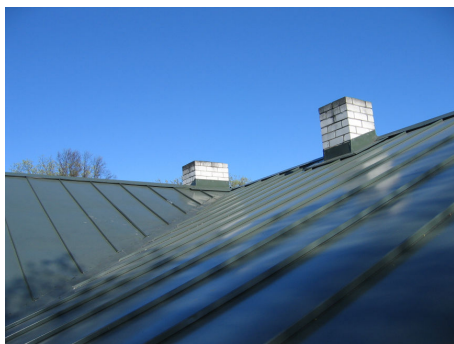
*Joonis 5 Katusekate Klassik Profiil*

Katusekate vahetuse käigus eemaldati eterniit ja tõrvapapp täielikult. Paigaldati uus alusroovitus, aluskate ja tuulutused distantssliistud. Hoone katus (joonis 5) on kaetud terasplekist kattega Klassik Profiil. Katusekate vahetus on tehtud 2008. a. lõpus. Veetorud ja muud vihmaveesüsteemi tarvikud on tehtud PVC-kattega ümaratest plekkitorudest  $\varnothing 100\text{mm}$

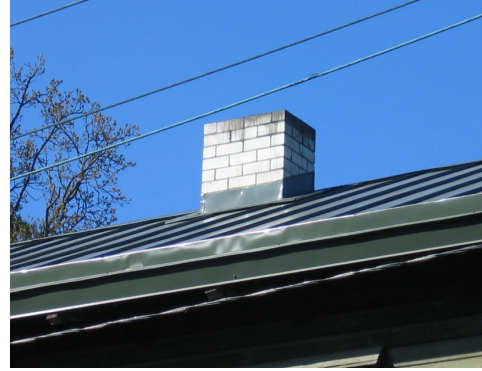
*Joonis 7 Korsten*

Korstnad on ilma korstnaplekita – paigaldada korstnaplekid ja sädemepüüdjad. Korstnate teenindamiseks paigaldada katuseredel, katusesillad ning turverööbas, lisaks võimaldada pääs katusele läbi katuseakna. Korstnalõõrid puhastada.

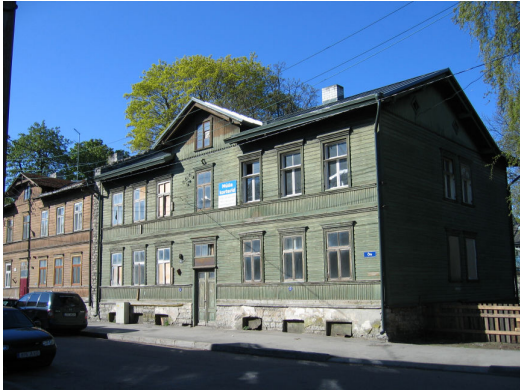
*Joonis 10 Voodrilaua jaotus tänaval*

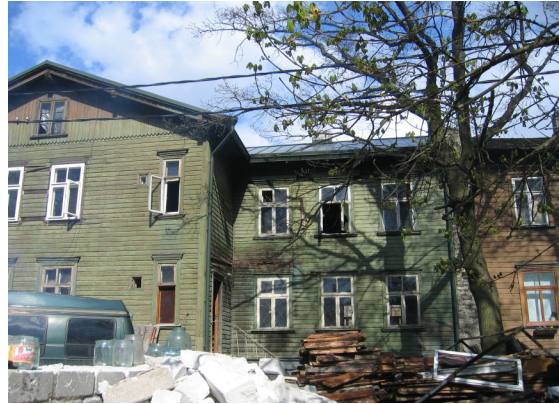
*Joonis 11 Voodrilaua jaotus hoovis*

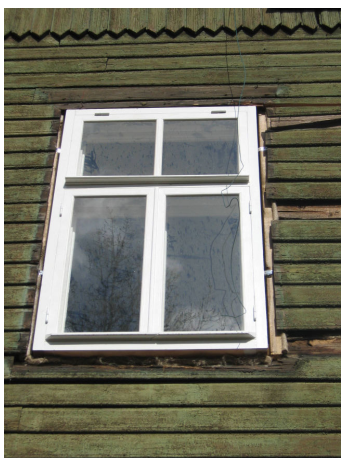
*Joonis 21 Uus koopiaaken*

Kuna enamus aknaid on restaureerimis kõlbmatud, siis otstarbekam on nad asendada puidust koopiaakendega (joonis 21). Akende suurused, jaotus ja kinnitusdetailid teha samasugused. Olemasolevad kinnitusdetailid restaureerida ja kasutada uutel akendel. Koostada tööjoonised.
