ÜLEVAADE RAVI 11 KORTERELAMU SEISUKORRAST

Ravi 11, Tallinn, Harjumaa

2008/2009. õ-a. Arhitektuuri konserveerimise ja restaureerimise täiendkoolituskursuse
lõputöö

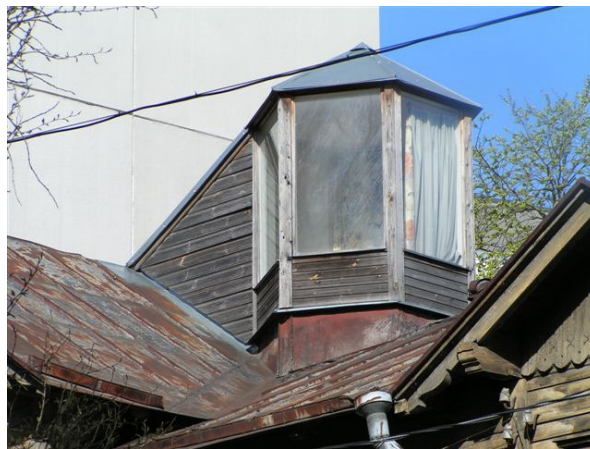
Joonis 4. Torn Ravi tänavalt vaadatuna. Foto 2009

Korterelamu on säilinud suuremate väliste muutusteta maja põhiarhitektuuris. Algsete projekteerimisjooniste järg on tänapäevane planeering enamjaolt samaväärsena säilinud. Vanemas majaosas on säilinud korterite üldplaan, korterite sisemused on aegade jooksul mõningal määral muutunud (on muudetud küttekollete suurust võrreldes algupärasega). Väljapaistvamaks erisuseks algupärase joonistega on peale II Maailmasõda neljakümnedate lõpus – viiekümnedate alguses (täpne daatum teadmata) teadmata otstarbeks ehitatud klaastorn (vt joonis 4). Esmakordselt esineb torn oma täies hiilguses 1958. aastal tehtud maja inventariseerimisjoonistel.

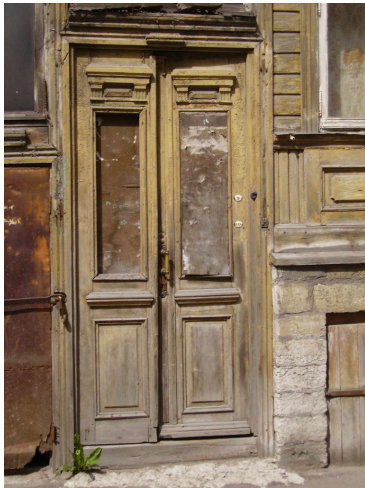
Joonis 16. Uuema uks. Foto 2007

Nagu Ravi 11 maja sisaldab tegelikult kahte erinevat hoonet nii väljendub see ka maja välisustes. Maja vanemal osal on tagasihoidlik välisüks (vt joonis 17), millega võrreldes on uuem üks (vt joonis 16) märgatavamalt peenem ja uhkem.

- Tänavapoolsed paraaduksed restaureerida.

- Taastada välisuste varikatused. Eeskujuks võtta säilinud foto originaalvarikatusest;
- Tänavapoolse välisukse ette, kust puudub trepp, paigaldada paekivist trepp;
