Indrek Luuk

**RAIKKÜLA MÕISA VALITSEJAMAJA TEHNILISE
SEISUKORRA HINNANG NING ETTEPANEKUD
KAHJUSTUSTEGA TEGELEMISEKS**

Raikküla küla, Raikküla vald, Raplamaa

2008/2009. õ-a. Arhitektuuri konserveerimise ja restaureerimise
täiendkoolituskursuse lõputöö

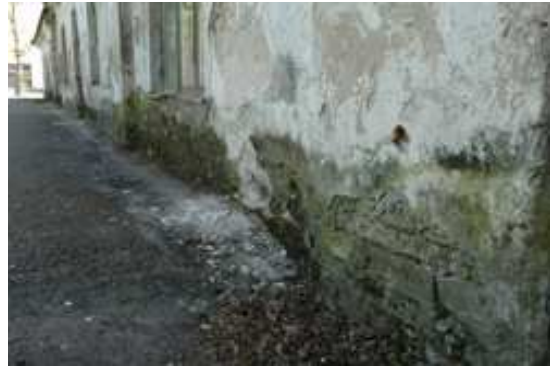
Foto 15

Seinast eraldi väljajoonistuv eenduv või taandega sokkel hoone esi- ja tagaküljel tervikuna puudub. Sokli eenduvad osad on näha vaid ida- ja lääne otsas olevatel madalamatel ehitusmahtudel (foto 15). Sokkel on ehitatud üheskoos seintega ning massiivsed paekivimüürid lähevad eeldatavalt vundamendi aluspadjani välja.

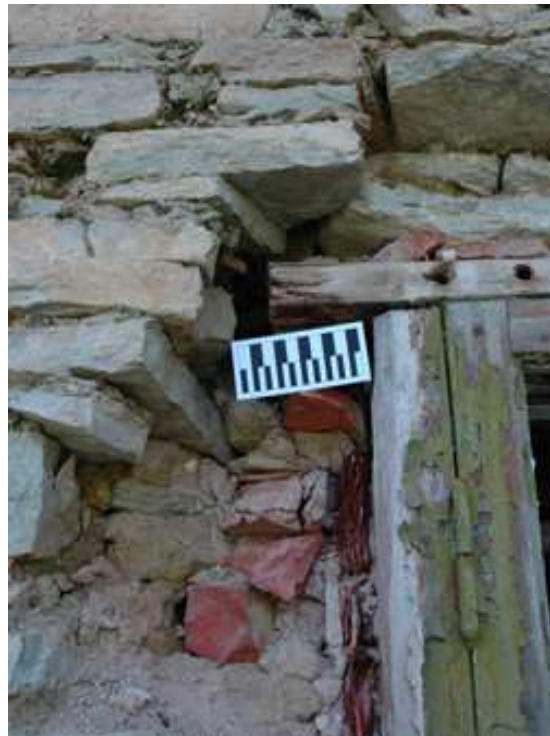
Foto 29

Välisseintel, aknapaledel ja karniisi paeplaatidel esineb kahjustustena müüritise vuukide tühjaks pesu sademevee poolt ning külmakahjustuste tagajärjel, paekivi ja punase tellise kihtmurenemist ning müüritise kivide väljakukkumist (fotod 29 kuni 32). Hoone lõunapoolsel küljel on soklipiirkonnas toimunud vajumi tõttu tekkinud seinatühimik, müüritis on vertikaalsuunas kihiti lahti "rebenenud" ning toestamata (foto 22). Läbivatest pragudest tingitud müüritise kahjustused on lokaalselt äärmiselt ulatuslikud, seintesse on tekkinud läbivad avad. Välismüüride seisukord on üldiselt rahuldav, lokaalselt halb.

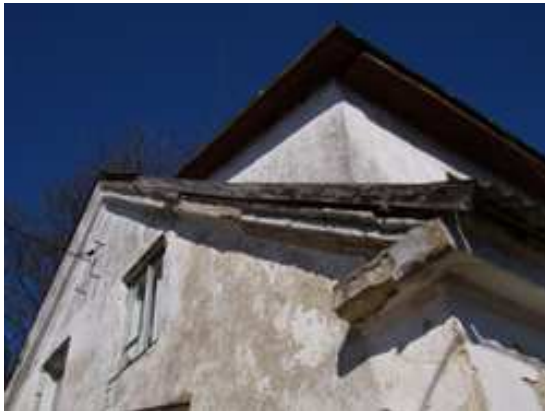
Foto 44

Katusekate ning karniise kaitsev eterniit on lokaalselt väga tugevalt vigastatud või puudub täielikult, luues võimalused läbijooksudeks ning tarindite märgumiseks (foto 44). Harja-, räästa ning servalauad lokaalselt puuduvad või on väga halvast seisukorras ning ei täida oma kaitsvat funktsiooni (foto 45, 46, 47). Põhjapoolses küljes katusekate tugevasti sammaldunud,

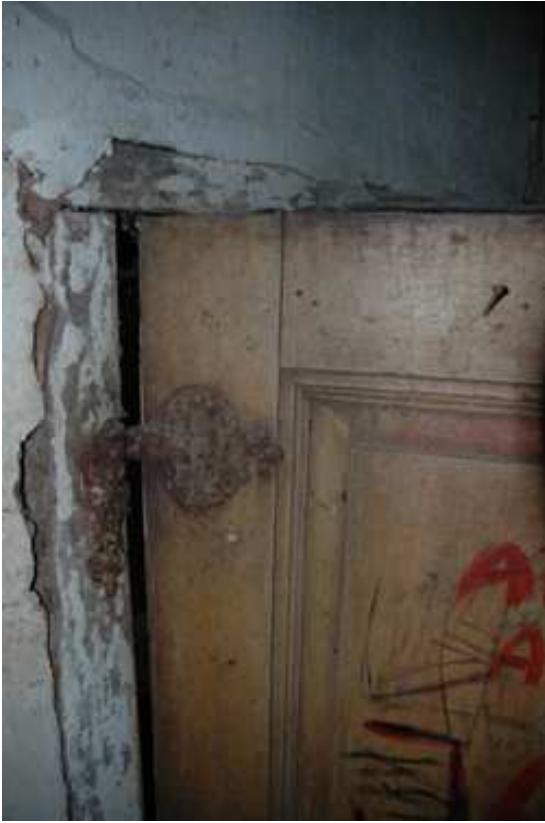
Foto 66

Kõige halvemas olukorras on hoone esifassaadi ukсед, kus kultuurkihi ja juurdepääsu tee katendite kasvu tõttu on uste ees olnud astmeplaadid jäänud praktiliselt allapoole maapinna taset ning ukselehed ning lengiotsad on vastu maapinda (foto 65). Pideva liigniiskuse käes on kahjustused hävitanud uste lävepakud ning varvaslaua osa. Hoone lõunapoolsel küljel on usteesised astmeplaadid hoonest eemale kaldu vajunud. Puitosadel ümbritseva maapinnaga otsene kokkupuude küll puudub, kuid lengi ja astmeplaadi vahele kogunev niiskust hoidev praht ning puudevast vihmaveesüsteemist tekkiva märgumise tulemusena on ukselehtedel ja lengidel nähtavad tugevad niiskuskahjustused (foto 66). Paremas olukorras on välisüksed mis on ümbritsevast maapinnast trepi võrra kõrgemal (foto 63).

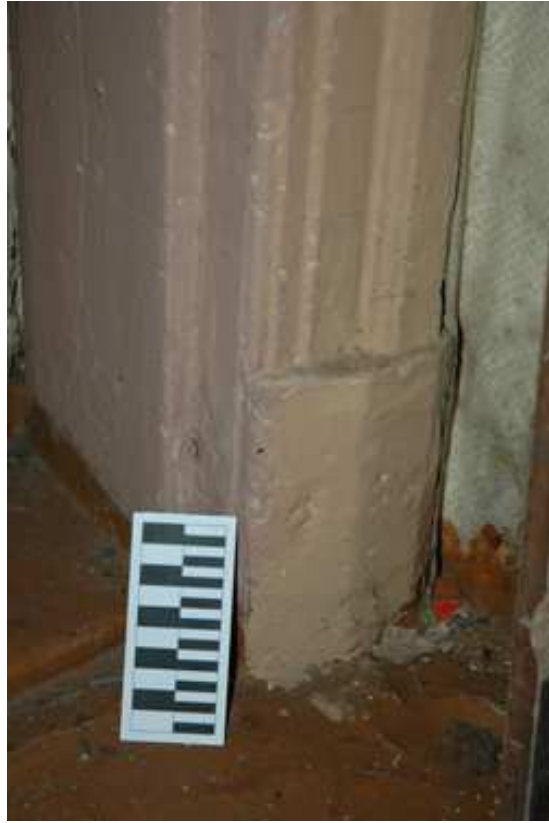
Foto 67

Hoone siseustest eeldatavalt vanim ja kõige paremini säilinud siseuks asub ruumis 20. Värvkatte (ülevärvimise) puudumise tõttu on selgesti eristatav ukse tahveldise profiili kuju (foto 67). Äratuntava tahveldise jaotuse ja tahveldise profiiliga uksi on esimesel korrusel veel mitmes ruumis. Iseloomuliku tunnuseks on tegemist õhukeste ja kergete, ca 3cm paksuste ustega. Ruumis 15 on säilinud ka eeldatavalt vanimad ukse piirdeliistud, analoogsed esinesid ka mõisa peahoone interjööris. Liistu eripäraks on kõrge, liistu üldprofiilist erinev lihtsam alaosa (foto 68). Hoone teise korruse ukсед on 1958. aasta juurdeehituse ning hilisemate remontide aegsed. Suur osa esimese korruse uksi on eeldatavalt välja vahetatud teise korruse

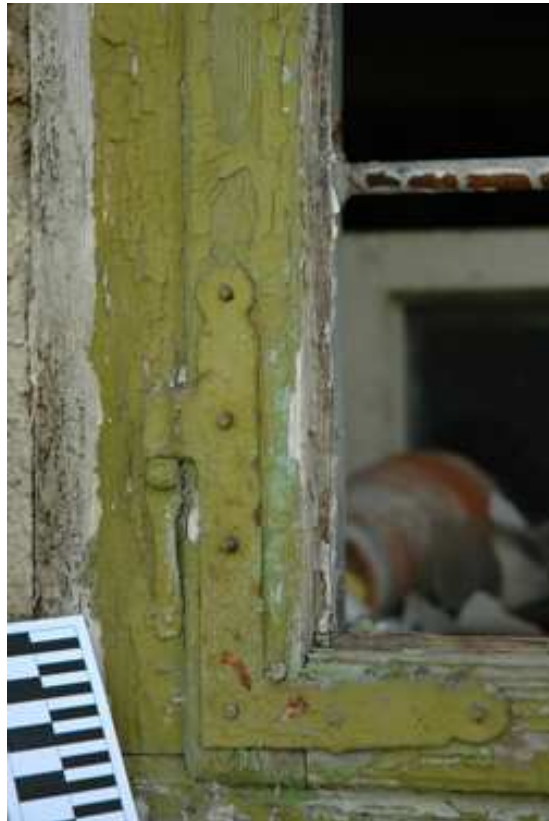
Foto 69

Avatäidete suluseid ja hinged on analoogselt akendele-ustele mitmest ehituse ajajärgust. Eeldatavalt vanimad aknahaagid ja pöörad on akendel A-18, A-19 (foto 69). Vanimad kremoonid on akendel hoone lääneosas akendel A-10 kuni A-12 ja A-15, A-16. Akende hingedest on vanemad A-3 ja A-18 (foto 70, 71, 72) ja hilisemad A-19 (foto 73). Vanimad uksehinged on säilinud siseustel ruumides 20 (foto 74) ja hilisemad ruumides 15, 24 (foto 75).

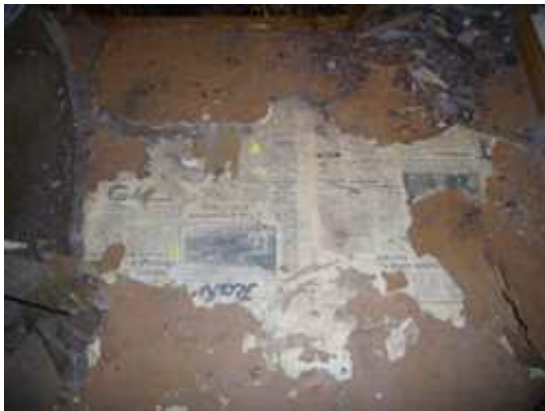
Foto 76

Hoone idapoolses otsas, ruumides 1 kuni 4 on praegune põrand ning vahelagi valatud betoonist (foto 6). Eeldatavalt oli puitpõranda ja lae kandekonstruktsiooni hävimine põhjustatud ruumides tegutsenud pesuköögi liigsuurest niiskuskooormusest ning selle mõjust puitkonstruktsioonidele. Põrandakatetena on nendes ruumides kasutatud keraamilist plaati ja linoleumi. Laudis on tänaseks asendatud betooniga ka teises esikutes (ruumid 9, 10, 24, 29) (foto 76).

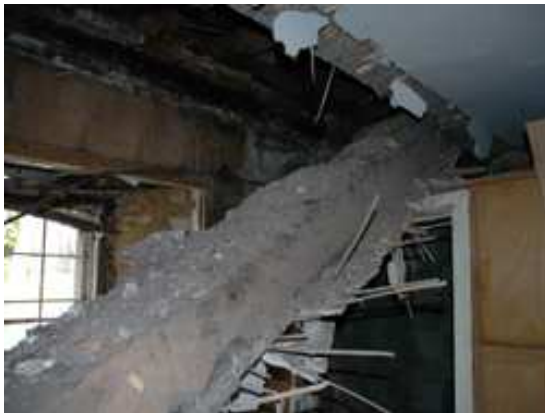
Foto 82

Frontooni piirkonnas on pikaajaliste läbijooksude ja märgumise tõttu tekkinud mädaniku tulemusena ruumides 13, 14, 23, 27 vahelae talad sisse vajunud (fotod 81 kuni 85). Ruumis 17 on lae viimistluseks kasutatud puitkiudplaat üleskiilutud, nähtavad on märgumise ja läbivajumise jäljed (foto 86). Ruumis 21 on kogu lae ulatuses varisenud laest viimistluskrohvi kiht, paljastunud taladel on nähtavad niiskuskahjustused. Hoone lõunakülje räästatsoonis viitab spetsiifiline lõhn ning talade purunemispilt nii aktiivsele kui ka osalt lõppenud seenkahjustusele pruunmädaniku põhjustavate seente tegevusest. Seenkahjustused esinevad aktiivsete kolletena liigniiskuse piirkonnas. Frontooni piirkonnas on tuntav ja nähtav teise korruse põrandate kaldu vajumine. Tõenäoliselt küttekollete koormusest ning niiskusega pehmenenud puittaladest on vajumid nähtavad ka 2. korruse küttekollete piirkonnas. Mitmete ruumide lae servades on näha seente nahkjad kuivanud viljakehad (foto 97). Nähtavas kahjustuste piirkonnas on talade seisukord halb, suletud konstruktsioonis on võimalik hinnang anda peale avamist.

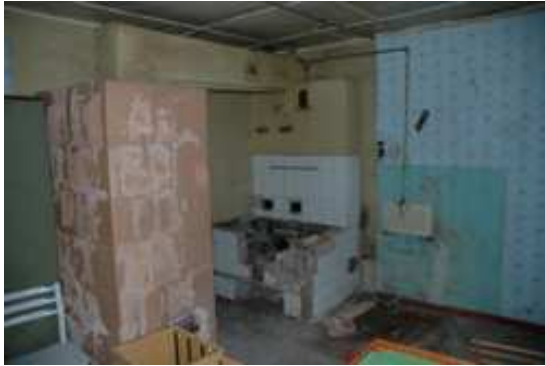
Foto 90

vormiga. Ahjupotist on laotud mõned esimesel korrusel olevad ahjud, peamiselt aga 1. ja 2. korrusel olevad soemüürid (fotod 87 kuni 90). Vandalismi ja varguse tulemusena on mitmed praegused ahjud, pliidid ja soemüürid lõhutud (foto 91). Üldine seisukord on rahuldav, lokaalselt halb ja avariiline.
