**SIKASSAARE MÕISA AJALUGU,
MÕISAKOMPLEKSI PEAHOONE TEHNILISE SEISUKORRA
HINNANG JA ETTEPANEKUD SÄILITAMISEKS**

Mõisa, Sikassaare küla, Kaarma vald, Saare maakond

2008/2009. õ-a. Arhitektuuri konserveerimise ja restaureerimise täiendkoolituskursuse
lõputöö

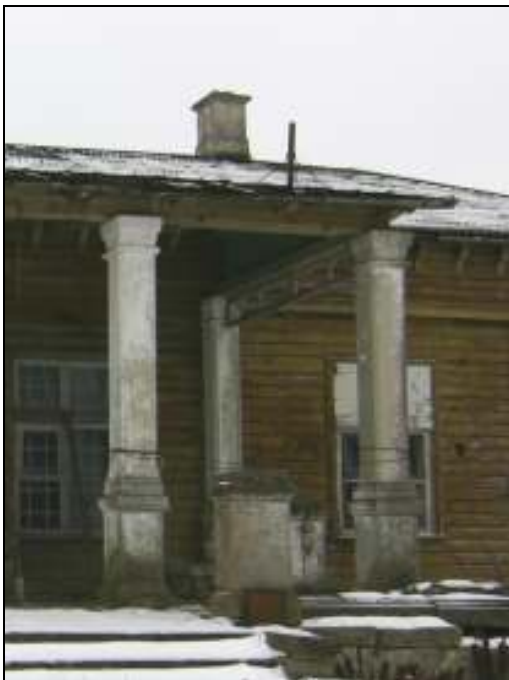
Joonis 3. Sikassaare mõisa peahoone ainus säilinud dolomiidist pitsiga korsten (hoone tagantvaade). Fotod talv 2009.a.

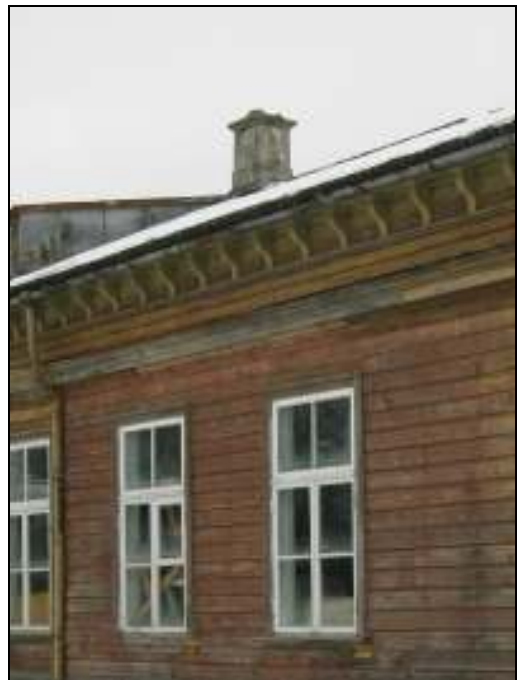
Joonis 4. Sikassaare mõisa peahoone ainus säilinud dolomiidist pitsiga korsten (hoone eestvaade).

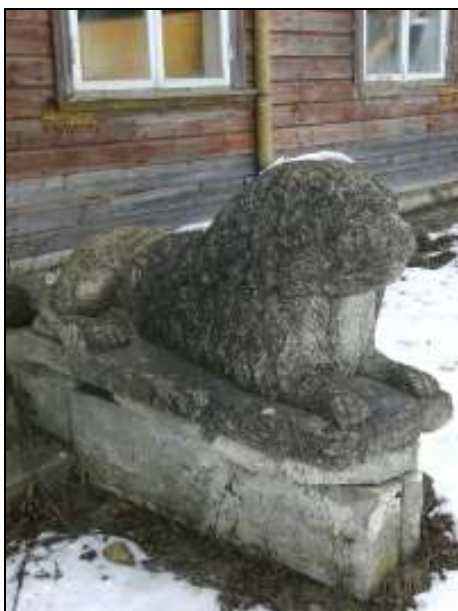
Joonis 7. Sikassaare mõisa esifassaadi treppi valvav parempoolne lõvi kuju. Foto talv 2009.a.

Pika hoone esifassaadi peasissepääs asub hoone vasakul nurgal. Sissepääsu kohal paikneb puit- ning looklevatel teraskandjatel plekist pitskaunistusega varikatus (vt joonised 49, 50). Varikatust katab valtsplekk. Hoone madalat kivitreppi ääristavad kaks Saaremaa mõisatele tüüpilist dolomiidist tahutat suurt lõvifiguuri (vt joonised 47, 48). Peasissepääsu algset esinduslikkust ja suursugusust võib hoomata joonistelt 14-16. Raidkivist trepi astmete arv on tänaseks vähenenud 7-lt 3-le. Trepikonstruktsioon ning lõvifiguurid on ajahambast puretud.

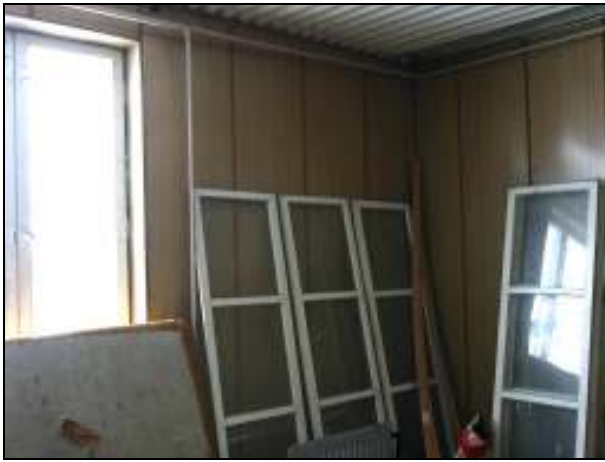
Joonis 41. Täna sel päeval kasutuseta seisev kontoriruum. Seinad ning lagi on kaetud mõisa peahoonele mitteomaste materjalidega.

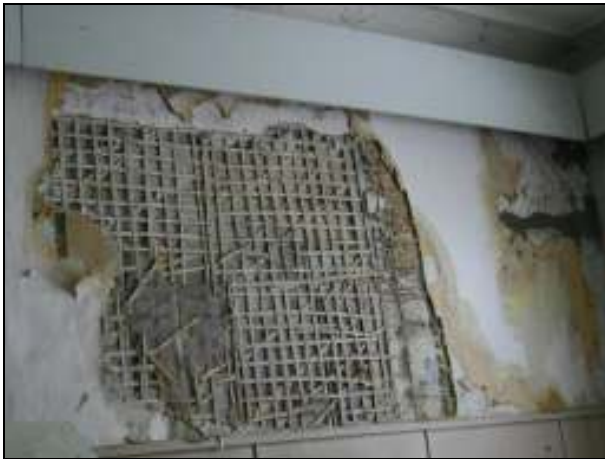
Joonis 42. Algsed krohvpinna alused.

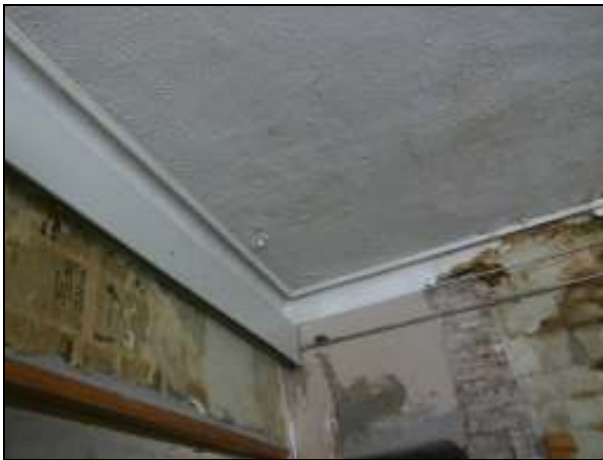
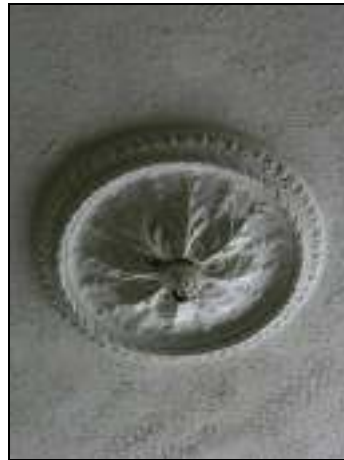
Enim oma algsest interjööri on suutnud säilitada peahoone pindalalt suurim ruum (vt Lisa 4, ruum 14). Mõisa peahoone kõige esinduslikuma ruumi lage kaunistavad jätkuvalt suures osas säilinud peegelvõlvivid, lae kipsist karniis ning rosett (vt joonised 43, 44).

Joonised 43-44. Mõisa esinduslikema ruumi säilinud laekaunistused.

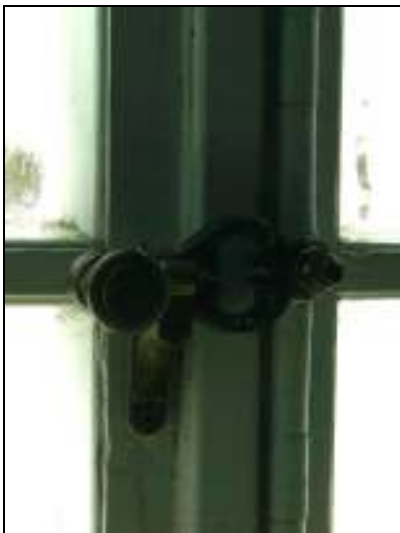
Joonis 45. Akna messingist kremoon.

Ruumis 14 on säilinud originaalruudustiku ning varustusega välimised peene raamistikuga väljapoole avanevad puitaknad (vt joonis 45, 46). Akende sisemine raamistik on eemaldatud. Mujal on akende välimus ja ruudustik aegade jooksul muutunud. Aknad paiknevad hoonel ebareeglipäraste vahedega.

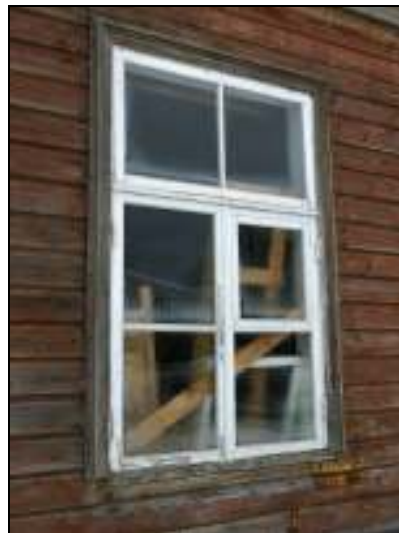
Joonis 46. Originaaljaotuse ning tuulutussavaga aken.

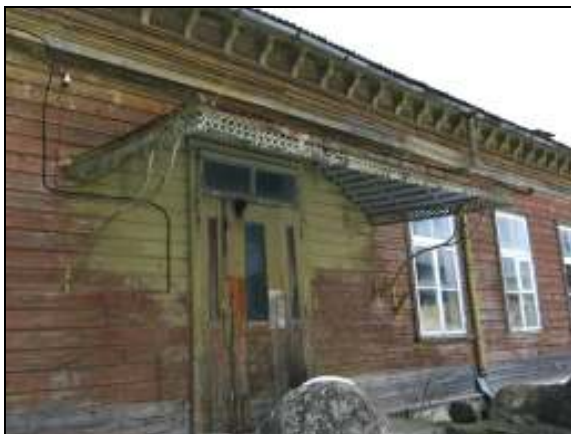
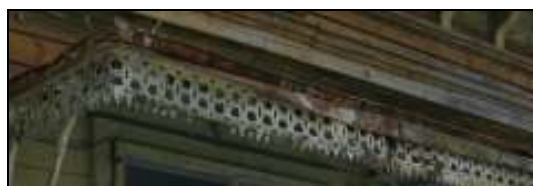
Joonised 49-50. Peasissepääsu kohal olev varikatus ning fragment plekist pitskaunistusest.

- b) hoone piirdekonstruktsioonide õhutiheduse uuring.
4. Puhastada olemasolevad ja taastada puuduvad raidkivist detailid.
5. Uurida katuse olemasoleva plekk-katte seisukorda ning vajadusel teha kogu hoone ulatuses katuse remont, kattematerjaliks kasutada traditsioonilise plekitahvli mõõttudes tsingitud terasplekki. Koos katuse remondiga tuleb kontrollida katuse kandekonstruktsioone, taastada vihmaveetorustik. Vajalikud ventilatsioonitorustiku katuse läbiviigud lahendada korstnakujulistena. Korstnad ja nende pitsid lahendada ajalooliste eeskujude järgi. Kahjustatud katuse kandekonstruktsioonide tuvastamisel võib need asendada sama läbimõõduga puitmaterjaliga. Restaureerida sissepääsu varikatus ning terrassi katus.

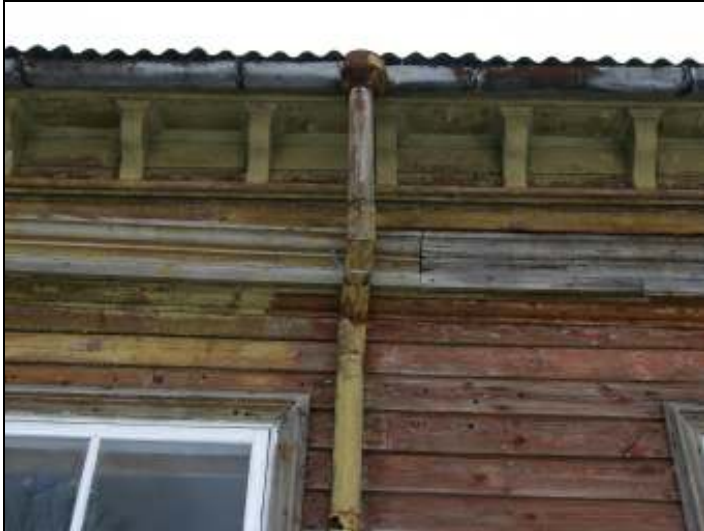
Hoonet kaunistab puidust räästakarniis, mis on kujundatud laia ehisfriisina profileeritud vööde, karniiside ja hammaslõiketaolise dekooriga, mida hoone nurkadel dekoreerivad pilastrid⁵² (vt joonised 51, 52).

Joonis 51. Peahoone hammaslõikeline räästakarniis.

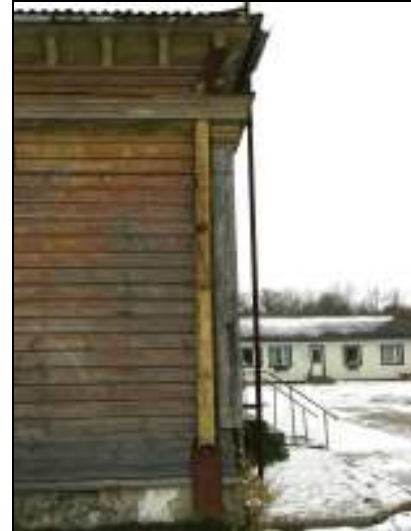
Joonis 52. Hoone nurki dekoreerivad pilastrid.

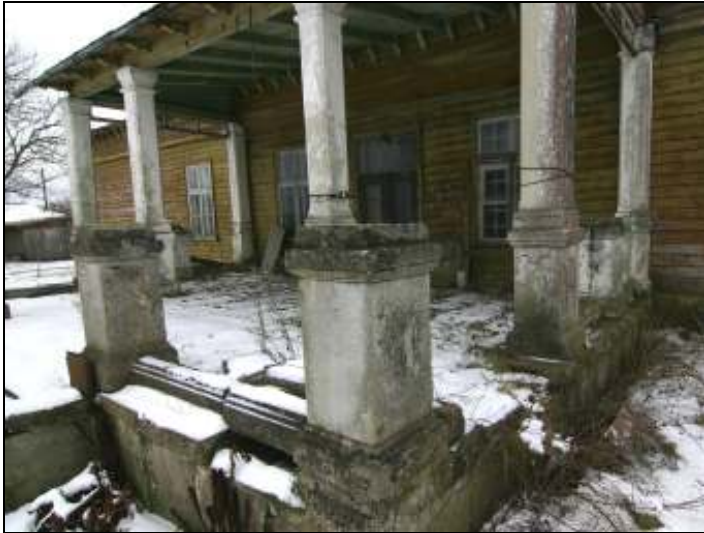
Hoone pargipoolsel ehk tagaküljel asub keskteljel suur lahtine ning kesktelje suhtes sümmeetriline rõdu (terrass-portikus), millest pool on kaetud katusega. Viimast kannavad 6 neljatahulist profileeritud baaside ja kapiteelidega raidsammast. Raidkiviga on kujundatud ka sammaste soklite vaheline ning katuseeta rõdu rinnatis (vt joonis 53). Kuna tänaseks päevaks on lahendus taaskord tugevalt kannatanud, saab parema ülevaate olnust joonistelt 17 ja 18. Rõdult laskub lai raidkivitrepp parki (vt joonis 54).

Joonis 53. Hoone tagafassaadil paiknev rõdu.

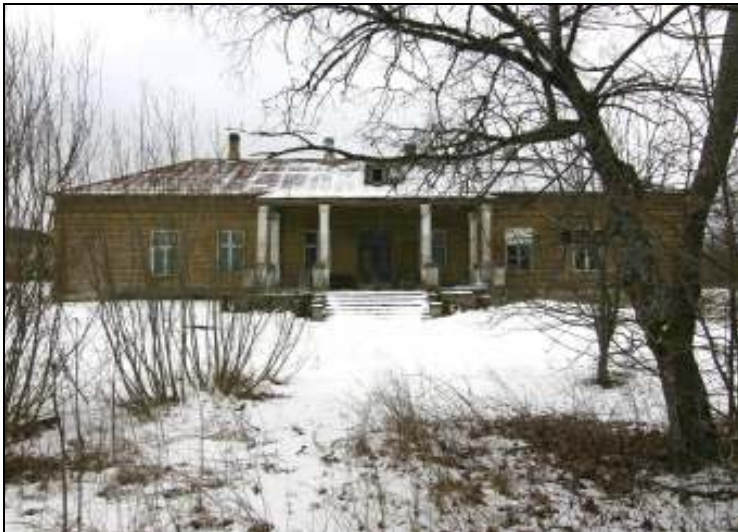
Joonis 54. Vaade pargi keskallee algusest hoone taga- ehk aiafassaadile.

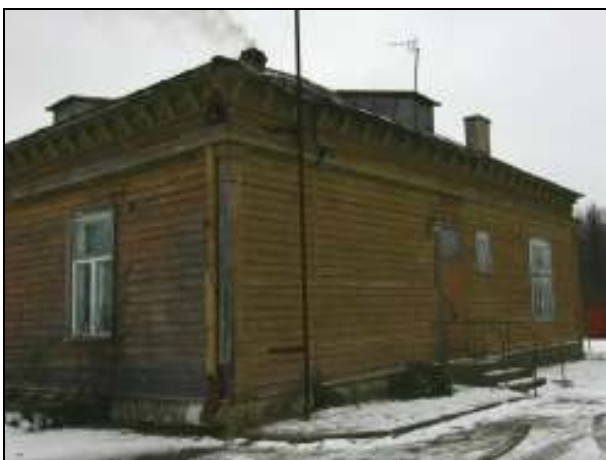
Hoone otstesse rajatud ukseavasid võib pidada hilisemateks ümberehitusteks. Kui kirdesse jääv eraldi sissepääs korterisse on vormistatud tagasihoidlikult hoone avade üldisi kõrgusmärke silmas pidades (vt joonis 55), siis edelasuunaline väljapääs hoonest on rajatud algsesse aknaavasse (vt joonised 56 ja 18). 1985. aastast pärinevad arhiivimaterjalid näitavad hoone edelatiival olevat teadmata eesmärgiga juurdeehitist, mis tänaseks on lammutatud (vt joonis 58).

Joonis 55. Hoone kirdesse avanev fassaad ning sissepääs korterisse.

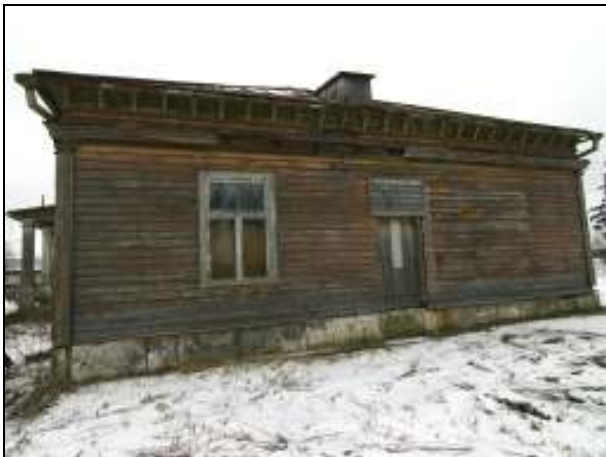
Joonis 56. Vaade peahoonele edelast.

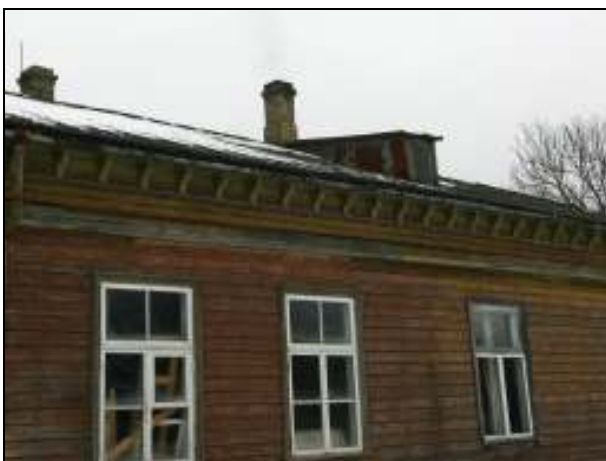
Hoonel on klassitsistlik lame kelpkatus, mis kaasajal on kaetud lainelise eterniidi ja tsinkplekiga. Katusest tõusevad esile 5 uuk-akent, millest 2 avanevad esifassaadile, 1 pargi suunas ning kummalegi küljele (näidis vt joonis 57).

Joonis 57. Esifassaadile avanev uuk-aken.

Vaadeldava hoone valtsplekk kattega katuse osas võtta tähelepanu alla roosteplekid, mehaanilised kahjustused ning pleki kinnitid. Kahjustatud kohad asendada. Tahvlite asendamisel jälgida uue materjali sobivust vanaga. Laineline eterniitkate vahetada soovitavalt traditsioonilise plekitahvli mõõtudes tsingitud teraspleki vastu. Koos katuse remondiga tuleb

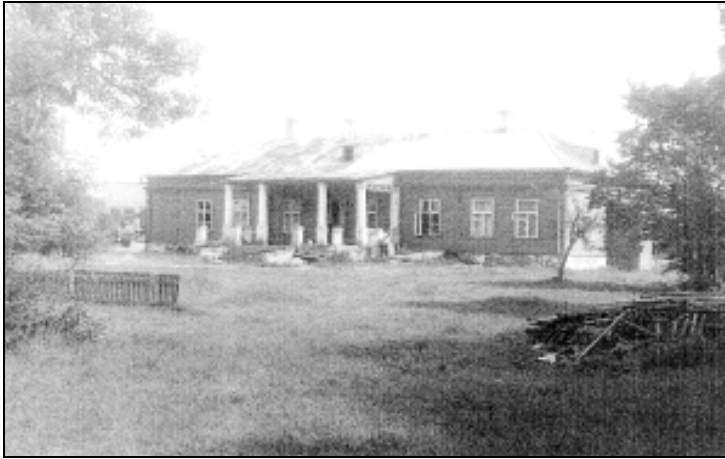
Joonis 58. Vaade hoone tagafassaadile aastast 1985⁵³.

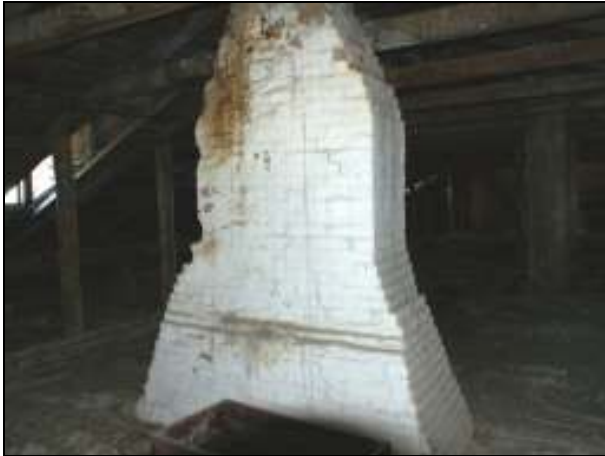
Katuse kandetarindus ehk toolvärk on visuaalsel vaatlusel säilinud töökorras olevana ilma suuremate kahjustusteta (vt joonis 59). Peahoone 1. korrusel on topelt lagi (vt Lisa 4). Katusealune on kütmata ning kasutuseta hoone osa. Tellistest laotud korstnajakalad on lubjatud. Kohati esineb läbijookse katuse läbiviikude kohalt (vt joonis 60). Katuseharja kroonivad neli tüsedat sümmeetriliselt paiknevat korstnapipu.

Joonis 60. Punasest tellisest laotud ning lubjatud korstnjalg.
