**MILJÖÖVÄÄRTUSLIKUL ALAL ASUVA
AJALOOLISE HOONE TEHNILISE SEISUNDI ANALÜÜS**

Tööstuse 8 Tallinn

2008/2009. õ-a. Arhitektuuri konserveerimise ja restaureerimise täiendkoolituskursuse
lõputöö

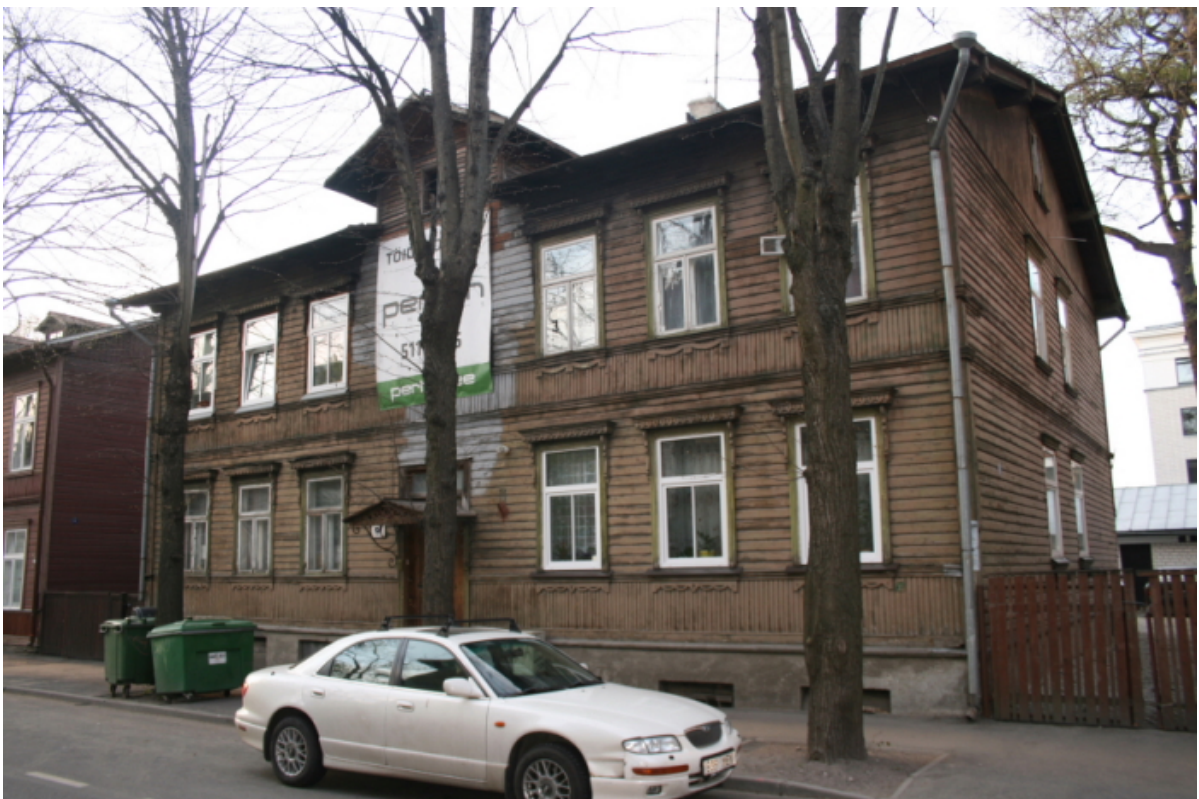
Hoone tänavapoolne osa on kaetud väga rikkaliku puitdekooriga. Täiendavat väärikust lisab hoonele vertikaalne laudis akende aluses osas ja läbivad profiilsed vööd (joonis 5).

Joonis 5. Vertikaalne laudis akende aluses osas ja läbivad profiilsed vööd.

Laudisest on vaja välja vahetada peale põlengut paigaldatud hoonele ebasobiva profiiliga laudis. Vahetusse läheb tänavapoolse vintskapi ja hoovipoolse trepikoja III korruse osas (joonis 3) olev laudis.

Samuti asendada ebasobivad piirdeliistud originaali järgi valmistatud koopteega. Laudis ja detailid on soovitatav enne tagasi paigaldamist puhastada vanast lahtisest värvist terasharja ja kaabitsatega. Puidu pinnal tugevasti kinni oleva pragunenud linaõlivärvi (n.ö. krokodillinahk) eemaldamine ei ole vajalik. Peale puitosade taastamistöode lõppu puhastada kogu fassaad terasharja ja kaabitsatega ning värvida linaõlivärviga vastavalt värvipassile (väljaandja Tallinna Kultuuriväärtuste Amet Tallinn 2008). Värvitööde teostamisel järgida tootjapoolseid juhiseid.

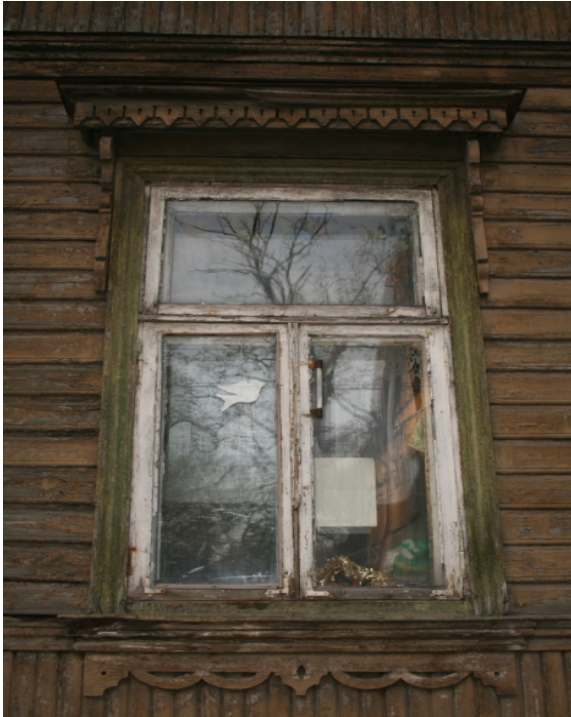
Vöökarniisid jätkuvad nurgalaudadel ja pikenevad otsaseintele. Alumine jätkub kogu otsaseinal, ülemine lõpeb ca 1 m kaugusel esiseinast. Eraldi väärivad märkimist akende pealsed rikkaliku puitdekooriga karniisid ja akende alused sandrikud (joonis 6).

Joonis 6. Akende pealsed rikkaliku puitdekooriga karniisid ja akende alused sandrikud.

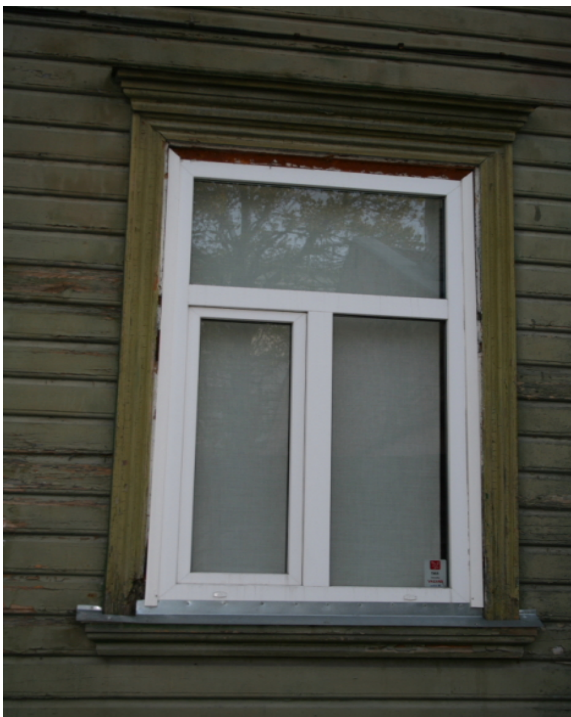
Need paiknevad ainult tänavapoolses küljel. Hoovipoolne osa on lahendatud lihtsamalt. Kasutatud on profiilseid piirdeliiste ja karniisiprussiga sama profiiliga piirdeliistu pealset ja akna alust karniisi (joonis 7).

Joonis 7. Hoovipoolse fassaadi akna piirdeliistu pealne ja akna alune karniis.

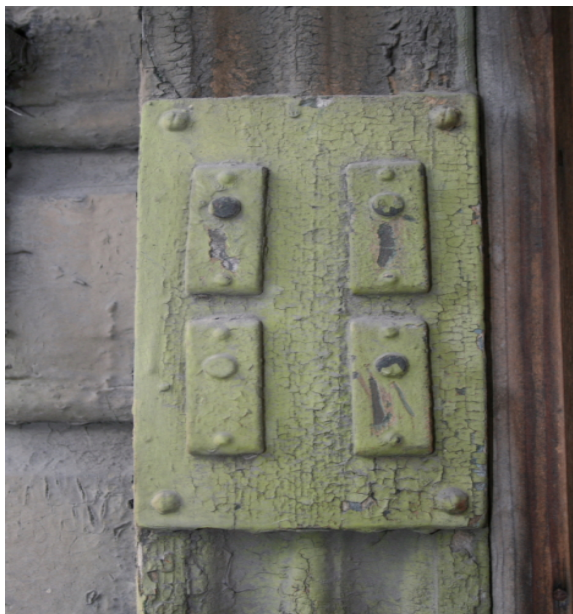
Kindlasti väärrib säilitamist ka kahel pool tänavapoolse ukse kahel pool lengil paiknevad uksekella nuppude blokid (joonis 8).

Joonis 8. Uksekella nuppude blokk.
