**PÕHJA-EESTI REHIELAMU
RENOVEERIMISETTEPANEKUD**

Õuna talu Viru-Nigula vald Lääne-Virumaa

2008/2009. õ-a. Arhitektuuri koonserveerimise ja restaureerimise täiendkoolituskursuse
lõputöö

Rakvere 2009

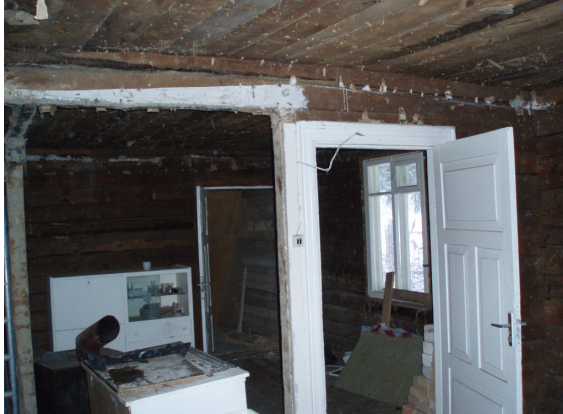
Joonis 1

Täpsed andmed hoone ehitamisaasta kohta puuduvad. Tuginedes 1939.a. põllumajandusloenduse andmetele milles nimetatakse elumaja vanuseks 11 aastat ja lauda vanuseks 13 aastat võib oletada, et talu rajati 1925. aastatel. Põhja Eestile omaselt kasutati ehitusmaterjalina vundamendis pae- ja graniitkive, välisseinas eluruumide poolel palki ja rehealusel paekivi, siseseinad tehti kõik palkidest (vt joonis1).

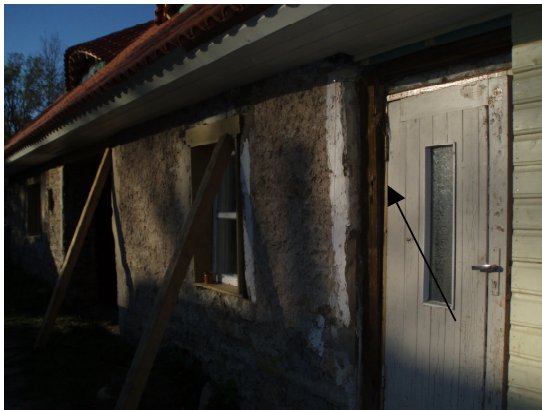
Joonis 3

Hoone kandvateks elementideks on heas seisukorras olemasolev pae- ja graniitkivivundament, paekivisein ning olemasolevad palkseinad ja vahelaetalad. Hoone pikema külgede keskosa paemüüritis on mingil ajajärgul hoovipoole välja vajunud (vt joonis 3). Ehituse käigus tuleb avada vundamendiääred ja püüda leida väljavajumise põhjus. Teise korruse lastetubade ulatuses vajab vahelagi tugevdamist täiendavate kandetaladega ja parandamist üks mädanenud vahelaetala. Ümarpalksarikad (vt joonis 4) on samuti väga heas korras ja

Vundament on rajatud looduslikule paepinnasele mille ülemised kihid asuvad ca 90cm allpool maapinda. Säilib olemasolev vundament. Tööde käigus tuleb avada viltu vajunud välisseina vundamendiääred ja leida välisseina lokaalse väljavajumise põhjus peale mida võtta kasutusele abinõud edasise vajumise likvideerimiseks. Sokliosas murenenud vuugid puhastatakse, mustus eemaldatakse ja tehakse lubimördiga vuugiparandused. Lubimördi
