**Endise raudteehoone ajalugu, tehnilise seisukorra hinnang
ja muinsuskaitse eritingimused**

Raudtee 3, Virtsu alevik, Hanila vald, Lääneranna maakond

2007/2008. õ-a. Arhitektuuri konserveerimise ja restaureerimise täiendkoolituskursuse lõputöö

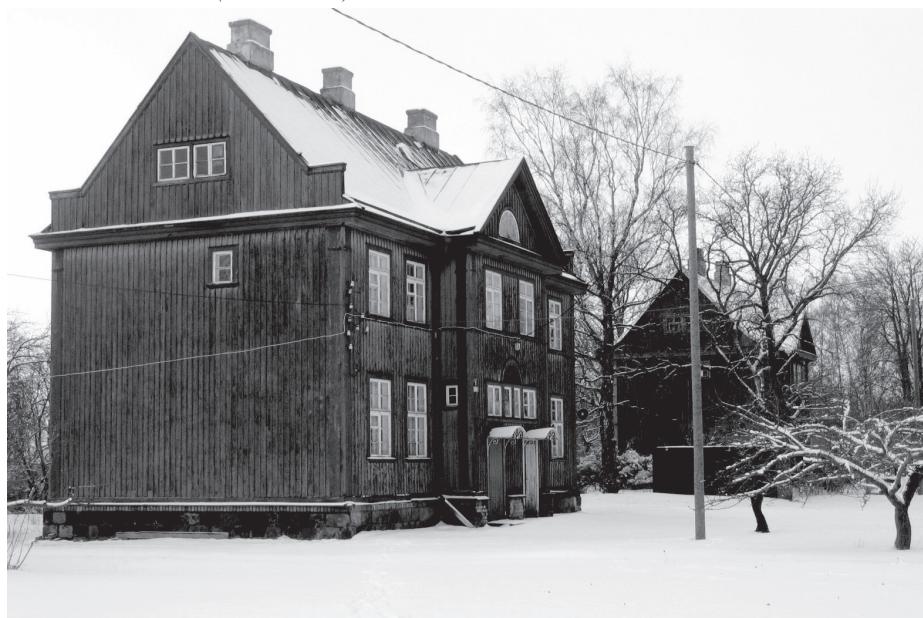
Foto 26: 2006 (foto M. Jänes, U. Oja).
Esiplaanil olev kõnealune hoone kasutuseta, tagumine hoone kasutusel eramuna
