## PURUSTATUD MÜÜT ehk ÜHE VANA MAJA UURING

Metsa 57 Nõmme Tallinn Harjumaa

*2007/2008. õ.-a. Arhitektuuri conserveerimise ja restaureerimise täiendkoolituskursuse lõputöö*

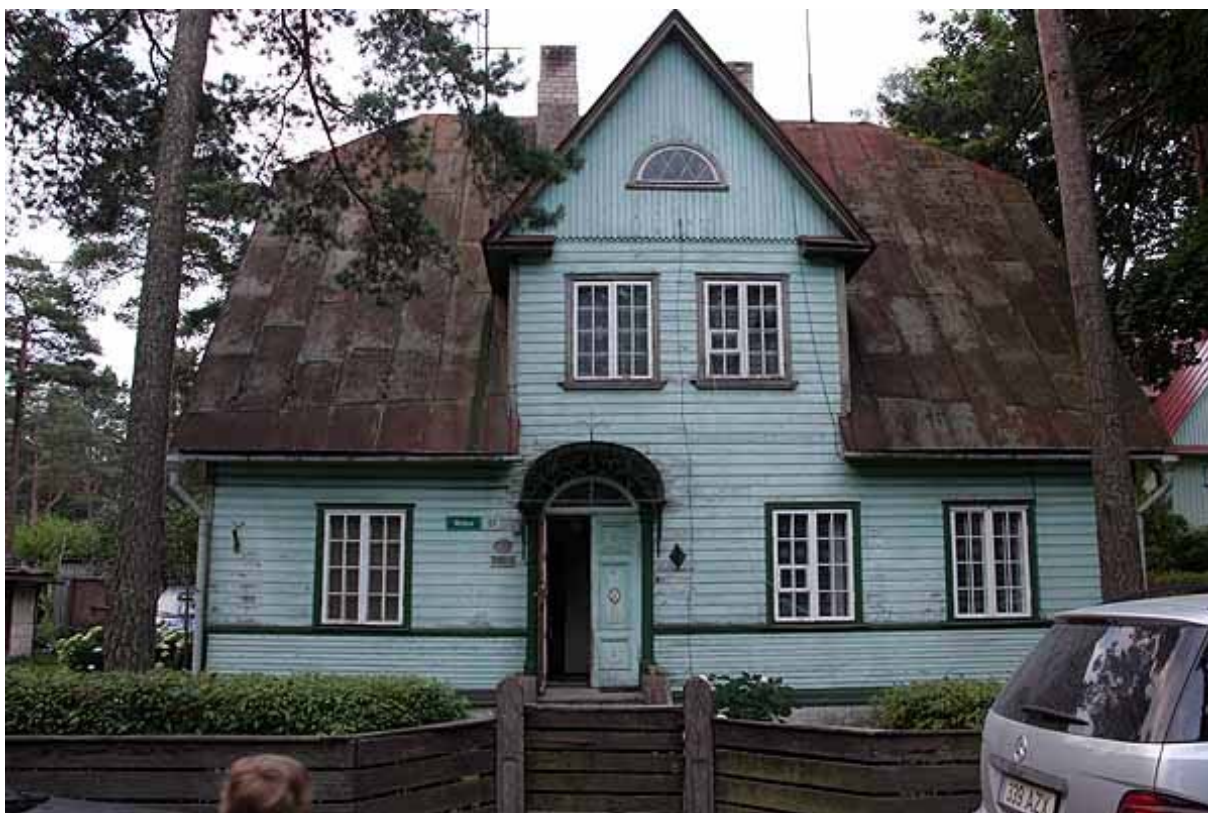
Fassaad on ülevärvitud samuti 1980ndate lõpul sinakasrohelise õlivärviga (Kõrvne 2008 intervjuu), mis on umbes 30% ulatuses mahakoornud. Vertikaalsed nurgaliistud ja vee- ning karniisilaud on 90% ulatuses originaalsed, kuid värvitud hiljem tumerohelise alküüdvärviga.

*Foto 2 Juugendile omase ebasümmeetrilise fassaadi ja kõrge katuseprofiiliga elumaja*

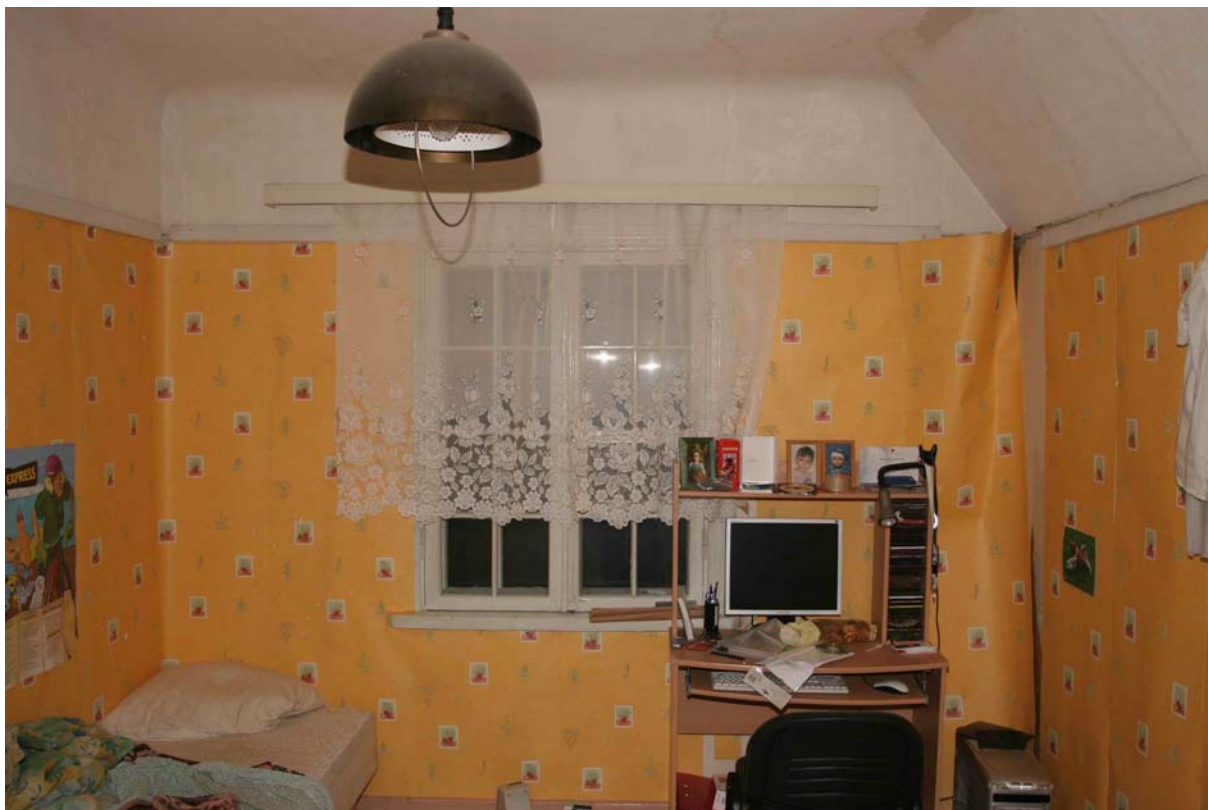
Laed on tubades (21, 22,19,17,14) algupärased, peegelvõlviga ja lubikrohvitud.

*Foto 8 Üks väike tuba teisel korrusel, kus on säilinud peegelvõlviga lagi, seinu katab mitu kihti eriaegade tapeeti*

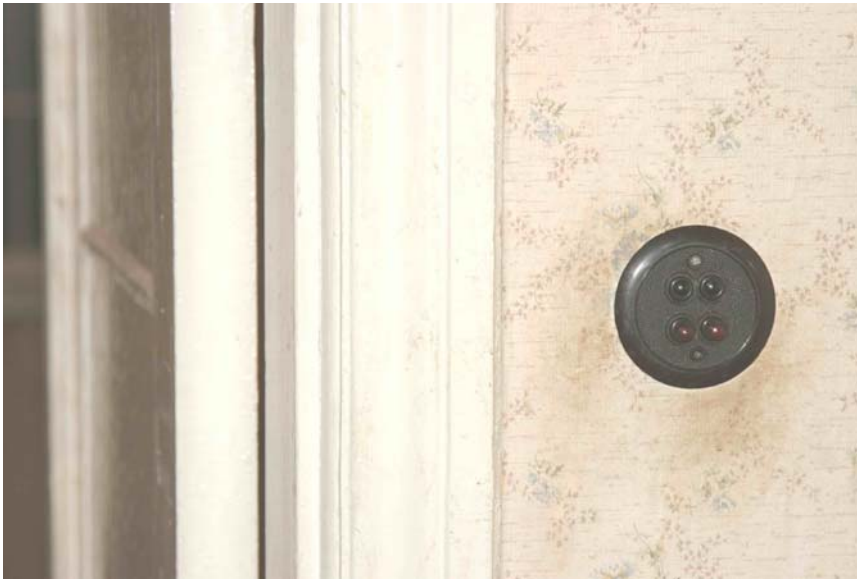
Mõned algupärased elektrilülidid on alles ja töökorras.

*Foto 8 Lüliti II korruse toas*

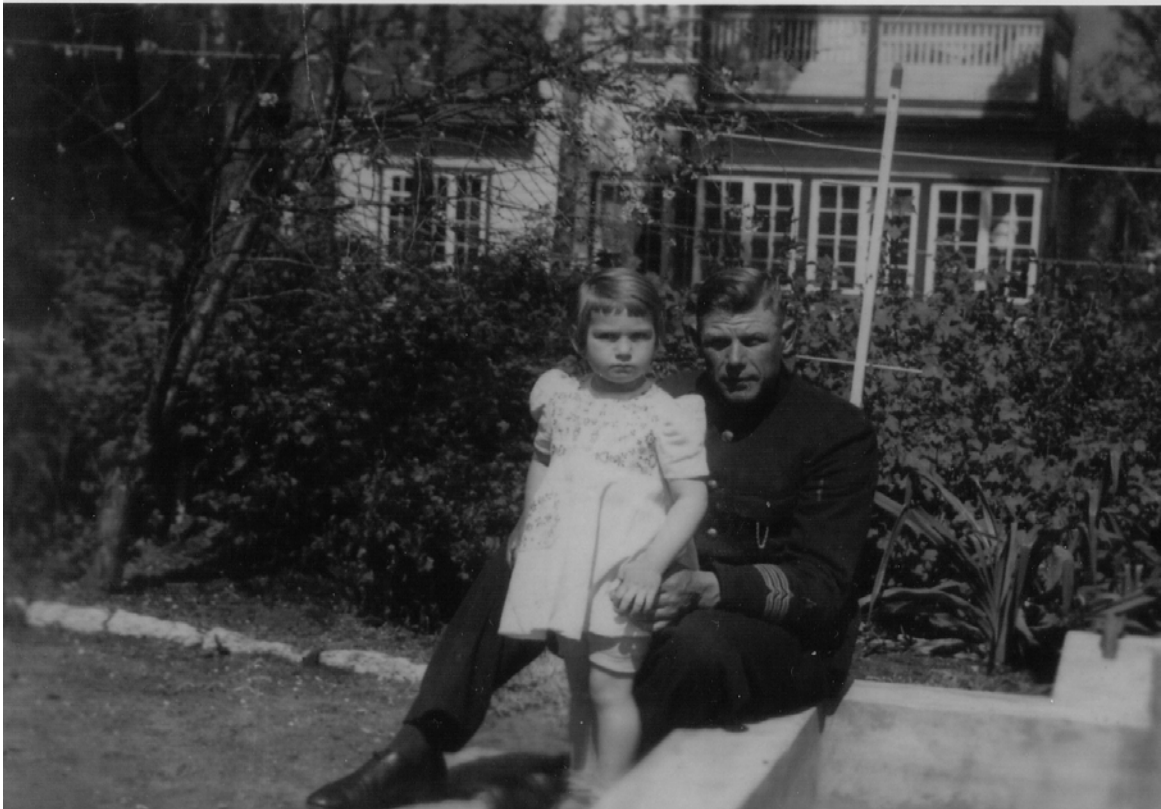
Verandale on ehitatud lisatuba ja äärmised aknad on seestpoolt seinaga kaetud. Äärmiste akende sisemisi raame ei ole säilinud. FOTO 10

*Foto 9* Suvel 1941 istuvad basseini serval E. Vahtre sõjaväelasest onu ja tema tütar, taamal paistmas veranda koos rõduga (foto E. Vahtre erakogust). See on meie vanim foto majast

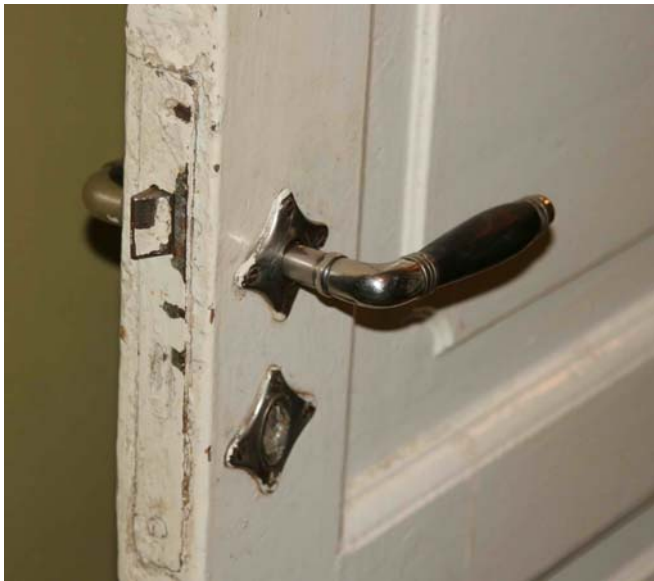
<p><i>Foto 14 Komplektne vana-aegne uks</i></p>
Paraaduks	3	<p>Paraaduks tuleb renoveerida, uks on väärtuslik. Ukse varikatuse plekk tuleb remontida, paigaldada veejuhtimistõkked, eraldada veetõketega fassaadist, renoveerida metallist tugisõrestik. FOTO 4</p>
