ERAMU HAAPSALUS

*Promenaadi 18
90502 Haapsalu*

2007/2008. õ-a.
Arhitektuuri konserveerimise ja restaureerimise
täiendkoolituskursuse lõputöö

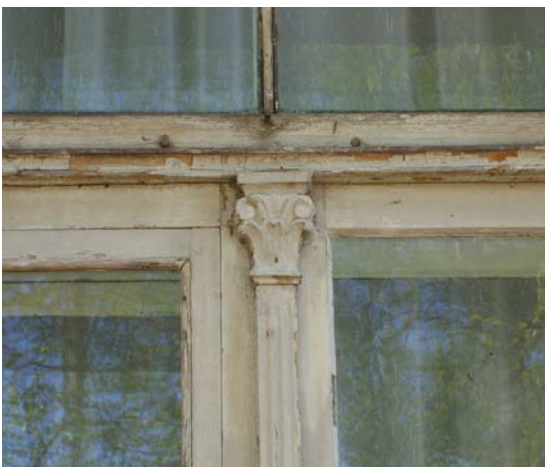
Foto nr 32 Tuuleliistu alumine ots

Hoonel on säilinud kõik esialgsed 6-jaotusega, paarisraamidega ja klassitsistlikus stiilis aknad koos hingede, suluste ja haakidega. Põhja poolsed kaks akent on ülevalt kaarjad(foto nr.31). Akna tuuleliist meenutab klassitsistliku sammast, millel alumises otsas on pikki venitatud atika baas(foto nr.32), siis kannelüüritud sambatüvi ning üleval kapiteel(foto nr.30) korintose voluudi ja akantuselehtedega (tsingist, valmistatud Riias, tellimise kaup, kataloog muinsuskaitse arhiivis). Vanematel akendel aga pigem joonia voluut (puidust lõigatu). Välis- ja siseraamidel on säilinud üle poolte puhutud aknaklaasidest. Klaasid on olnud kõik kitud. Varem ehitatud hoonel on õhutusaknad raamides, uuemal osal tuleb aga toa tuulutuseks avada pool akent. Varem ehitatud hoonel pole algselt sisemisi aknaraame olnud, vaid need on hiljem lisatud, kui majas hakati ka talviti elama. Seoses sellega võeti eest ka kremoovid ning asendati haakidega, kuna need ei mahtunud enam akende vahele ära. Aknad on värvitud valge linaõlivärviga.
