ANIJA MÕISA TEENIJATEMAJA

Anija küla, Anija vald, Harjumaa

MUINSUSKAITSE ERITINGIMUSED HOONE REMONDIKS

2007/2008. õ-a. Arhitektuuri konserveerimise ja restaureerimise täiendkoolituskursuse
lõputöö

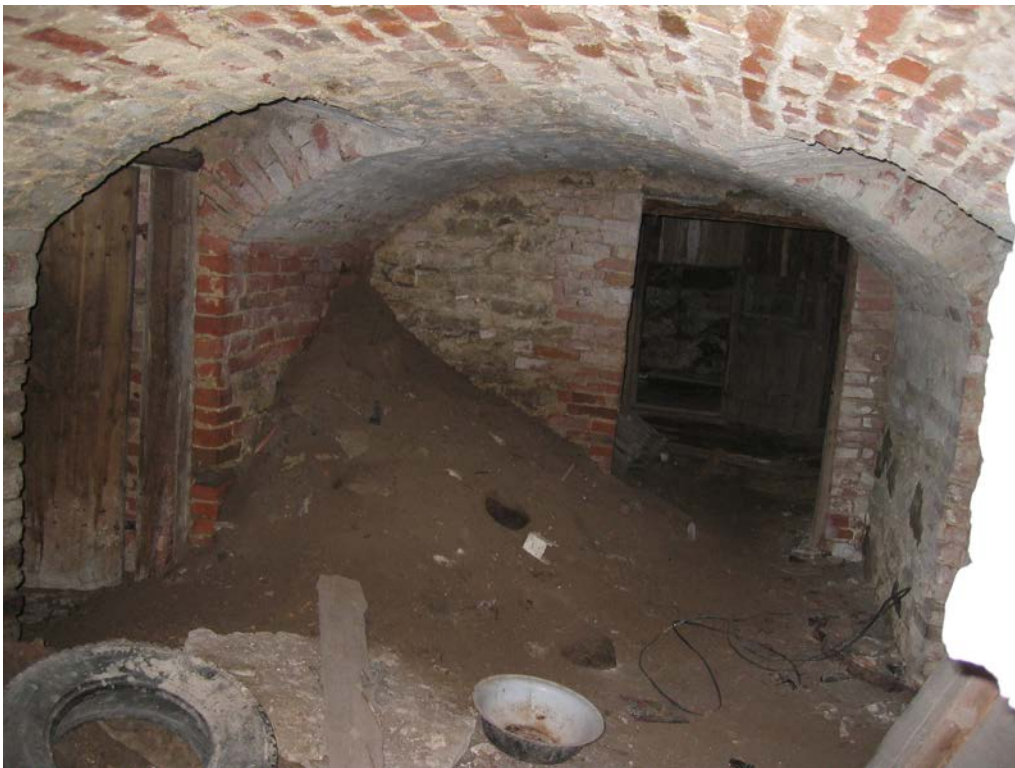
Foto 27 Keldri võlvistik

Keldrivõlvid on tellisest ja väga heas olukorras, niiskus- ega vajumiskahjustusi ei tähelda. Keldrisse on kuhjatud pinnast. Säilinud on mõned keldriuksed koos sepiismanustega.
