## **LOHU MÕISA PEAHOONE ALGSE FUNKTSIOONI TAASTAMINE**

Lohu Mõis, Lohu küla, Kohila vald, Raplamaa, Eesti Vabariik

2007/2008.õ-a. Arhitektuuri konserveerimise ja restaureerimise täiendkoolituse  
lõputöö

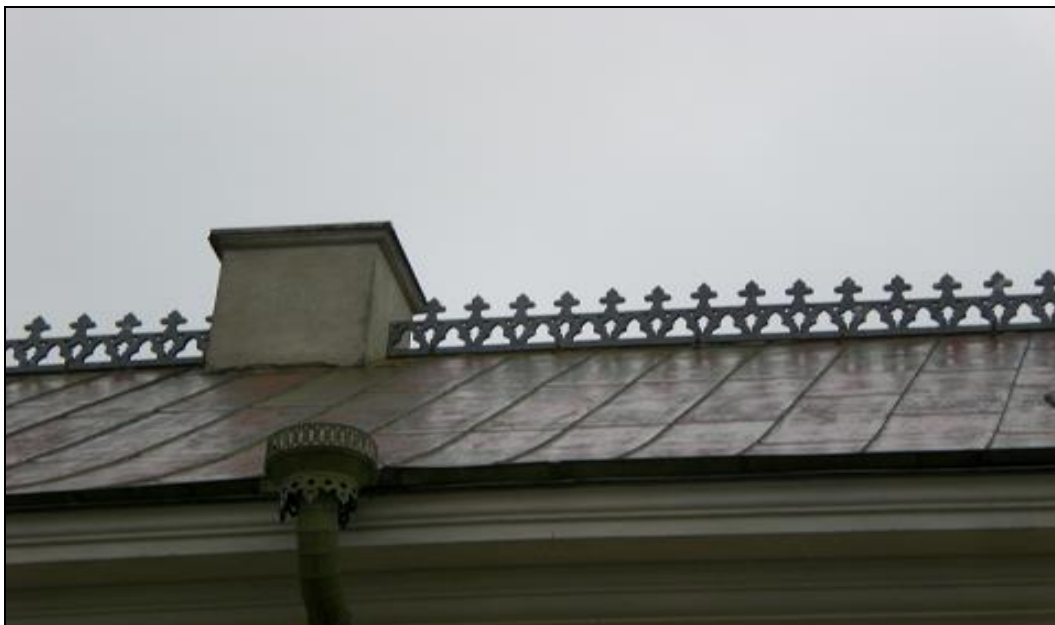
Foto 17. Ristlillikute ažuurne friis katuseharjal

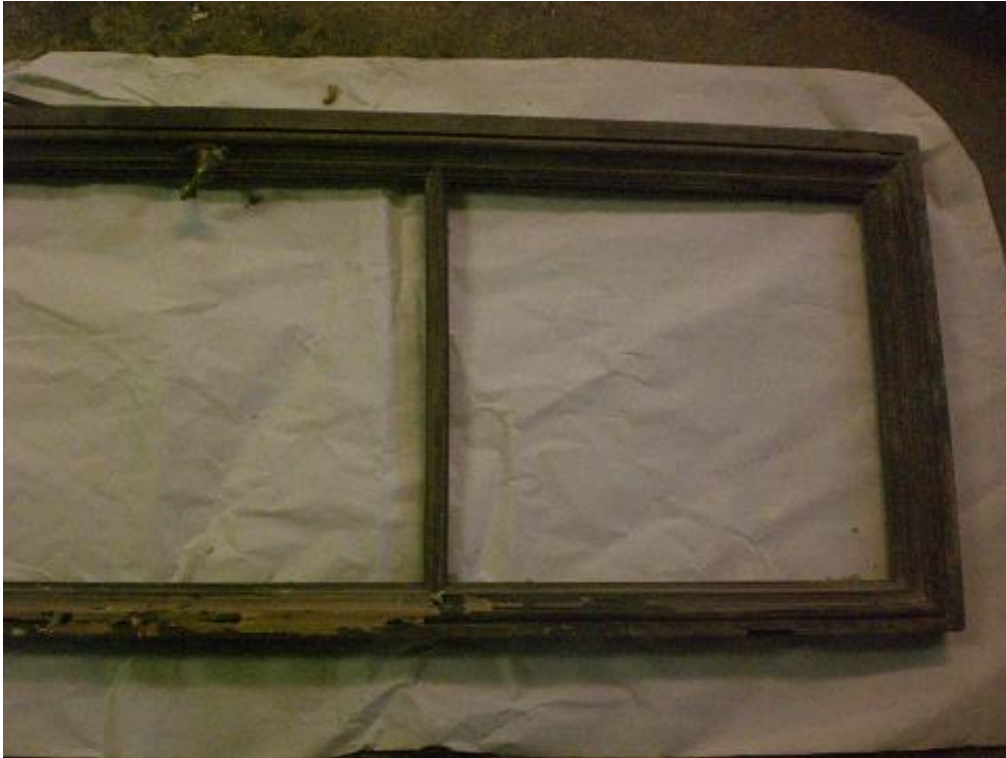
Foto 21. Vana tammest aknaraam

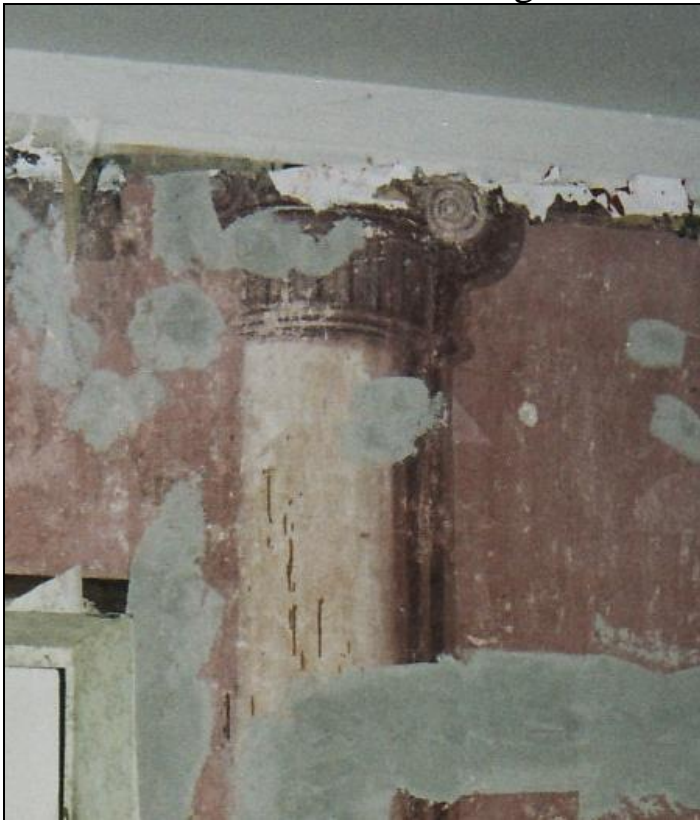
Foto 29. Leitud samba maaling

Tapeedid seintelt maha kistud.( foto 28), kohati säilinud makulatuur, kohati kinni. Vana makulatuuri eemaldamisel leidsin seinalt teokarbi motiivi, täpsemal vaatlusel leidsin samba maalingu (foto 29). Teavitasin Muinsuskaitseametit ja kutsusime edasisi töid teostama A S KAR-grupi. Maaling ootab edaspidist eksponeerimist. Restaureeritud peasaal on säilinud hästi, Kristjan Guttleib Welte` grisailletehnikas maalitud loodusemaalid Odiviuse ainetel on restaureeritud ja hästi säilinud. (foto30).

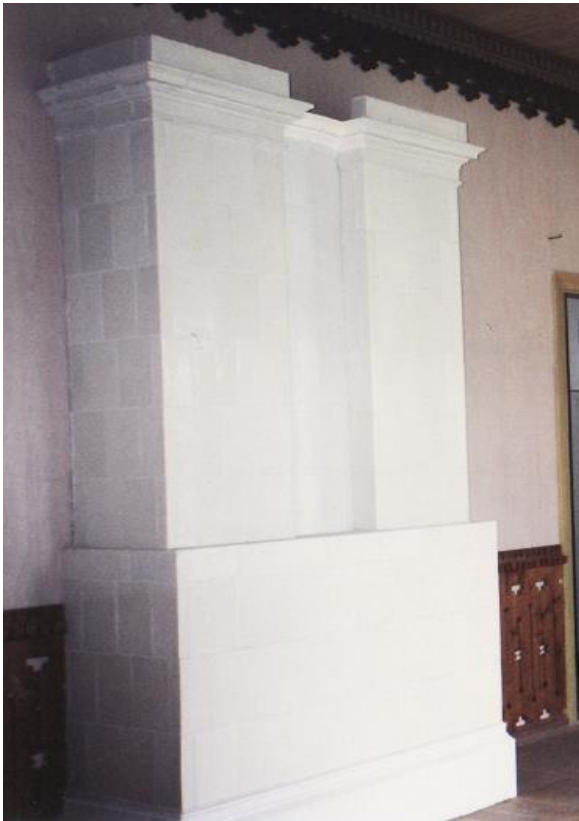
Foto 35. Söögisaali ahi

**Ahjud, kaminad ja küttesüsteemid:** ahjudest oli olemas söögisaali ahi. (foto 35) ja kunagine ovaalsaali kamin (foto 36) Küttesüsteem oli mõeldud kombineeritud elektri ja kaloriifer küttele. Tänapäevaks töötab hoones uus autonoomne õliküttekatalaga kesküttesüsteem, projekteeritud ja teostatud A S „ Therestori „ poolt,. Lisaks on paigaldatud kolm õhk-küttekaminat.
