EESTI KUNSTIAKADEEMIA
Kunstikultuuri teaduskond
Muinsuskaitse ja restaureerimise osakond

JAAMA TN 27 HOONE

Hoone asukoht: Jaama tn 27, Ülejõe linnaosa, Tartu linn, Tartu maakond

2007/2008. õ-a. Arhitektuuri konserveerimise ja restaureerimise täiendkoolituskursuse
lõputöö

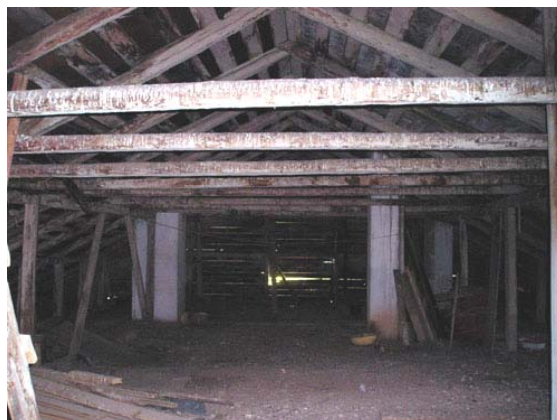
Pilt 8. Jaama tn 27 pööning ja sarikatesüsteem, näha on ka hõre voodrilaudis

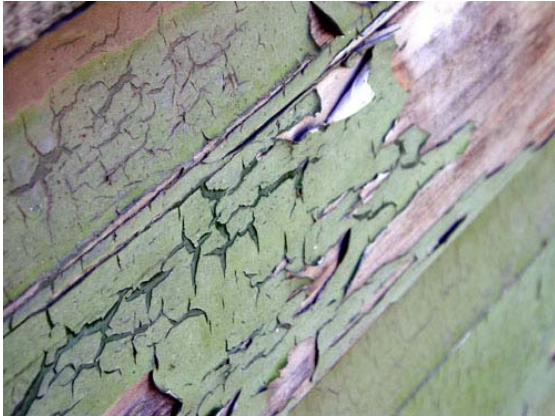
Seinad on kaetud 14 cm laiade ja tollipaksuste roheliseks värvitud voodrilaudadega. Värviks on algselt kasutatud õlivärvi (kooruvale värvil on näha alumine paksem kriitjas valge kiht) ja hiljem on seda kõigepealt tumedama ja siis heledama sünteetilise rohelise värviga üle värvitud. Värvkate on hoonel küllaltki ära kulunud ja kooruv (vt pilt 9). Kiviseintega hooneosa keldrikorruse siseseinad on valgeks krohvitud.

Pilt 9. Jaama tn 27 hoone voodrilaudise värv

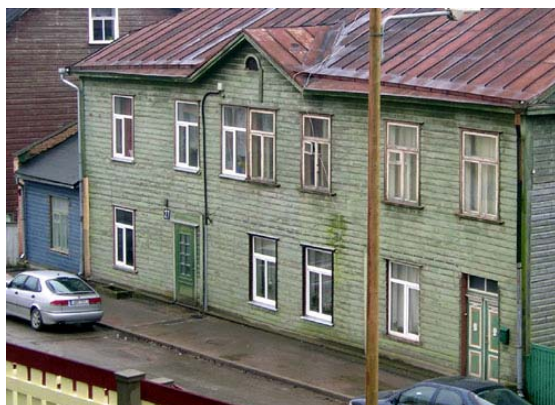
Ligikaudu pooled aknad on elanike poolt vahetatud kaasaegsete plastakende vastu, ülejäänud on puidust ja üldjuhul valget värvi raamidega ning tundub, et küllalt heas seisukorras. Akende ruudujaotus on varieeruv, levinum-algsem aknatüüp tundub olema kolmeks jaotatud klaasiga topeltaken, mille alumised, püstiselt piklikud aknaosad avanevad kahepoolselt välja. Osadel akendel on veel eraldi avatav tuulutusakend. Tänavapoolses fassaadis on plastakende puhul õnneks jälgitud sellist raamijaotust, mistõttu hoone üldmulje ei ole nii tugevalt kannatada saanud (vt pildid 5 ja 13).

Pilt 13. Vaade hoone põhiosa Jaama tänava poolsele akende paiknemisele ja raamijaotusele

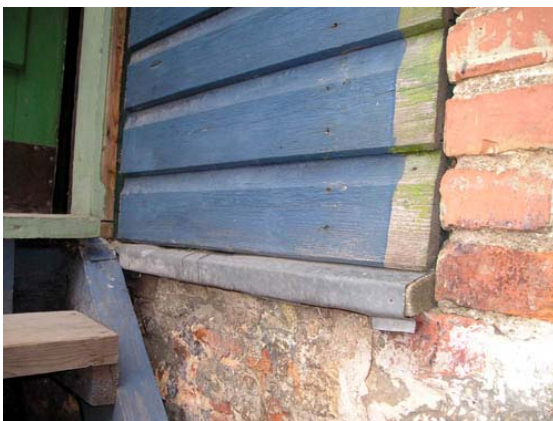
Korteri välisseinu kattev laudis on algselt olnud kaetud rohelise ja ilmselt õlivärviga, hiljem on see sünteetilise värviga tumesiniseks värvitud (vt pilt 26). Katteliistud ja –lauad on samalaadse värviga kaetult helerohelised. Voodrilaudade ja seinapalkide vahel täiendav tuuletõke või soojustus puudus, palgivahed olid topitud sambla ja takuga (vt pilt 27).

Pilt 26. Korter 10 hoovipoolne sein, näha on voodrilaudade ja vundamendi värvikihistused

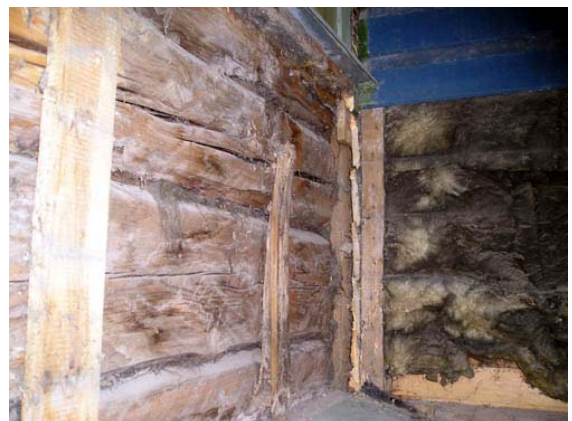
Pilt 27. Korter 10 hoovipoolne sein, näha on topitud vahedega seinapalgid

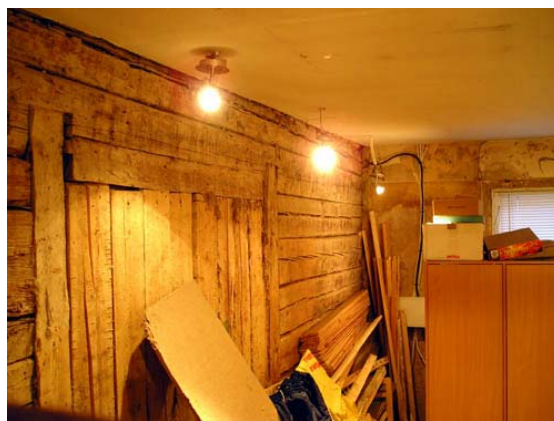
Pilt 29. Korteri 10 siseseinas uuemate palkidega suletud kunagine uksekoht

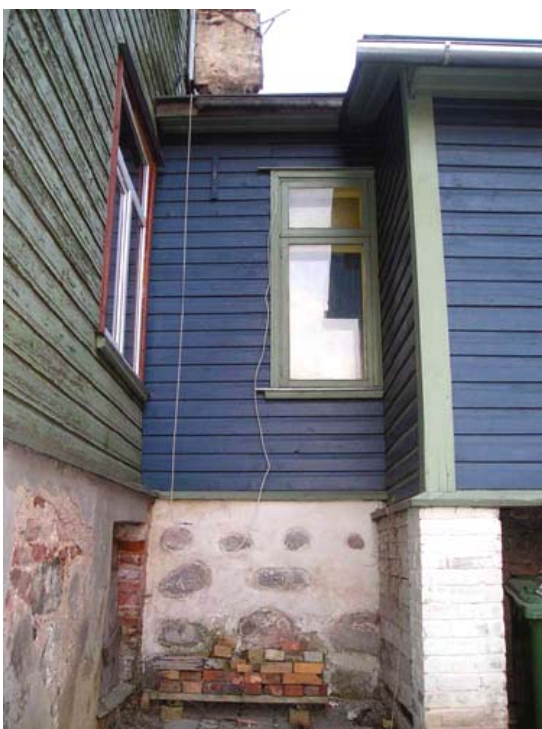
Pilt 30. Korteri 10 hoovipoolne aken

Korteril on kaks pigem heas seisukorras puitakent (vt pildid 5, 22 ja 30), mis vajaksid vaid õgvendamist, mõne koha tihendamist, paari mõranenud klaasiruudu väljavahetust ning värvivärskendust. Siinkohal toob autor välja selge enda suhtumise muutuse - enne restaureerimiskoolituse läbimist tundus kõige mõistlikum vähemalt ühe keskmise kuupalga suuruse hinna eest osta uued puitaluminiiumaknad ja vanad ära visata.

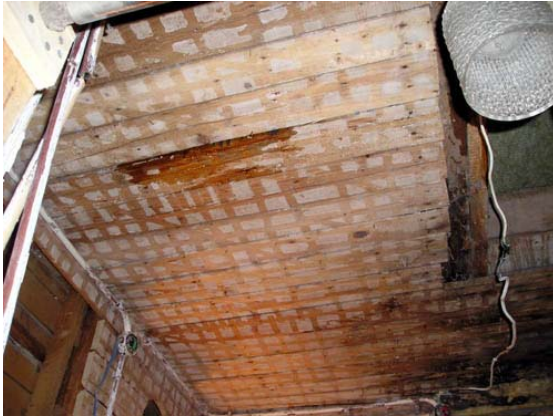
- Millalgi varem on läbi lasknud katus, mille tulemusena on üks laetala ja osad lae mustad lauad mustaks tõmbunud, osaliselt mädanenud ja läbi vajunud (vt pilt 37). Probleem on parandatud enne 2004. aastat, edasine mädanemine on peatunud.
- Katuseakna paigaldamise käigus 2006. a ja katuseräästa väljastpoolt soojustamisel 2007. a sügisel sai vigastatud katuse tõrvapapist vettpidav kate, mistõttu vihma ja sobiva tuulesuuna korral jookseb vahel vesi katusesse (vt pilt 38). Osaliselt leevendab probleemi kiire väljakuivamise-tuuldumise võimalus korteri kohal, eeskojas on see kaheldavam. Lahendus – tuulutada katusekonstruktsioone, sh avada eeskoja katus, seejärel katta lahtine auk ajutise või püsiva remontmaterjaliga.

Pilt 37. Näha on osaliselt mädanenud laudis laes (pildil all paremal) ja keskosas katuseakna paigaldamise ajal läbi sadanud vesi

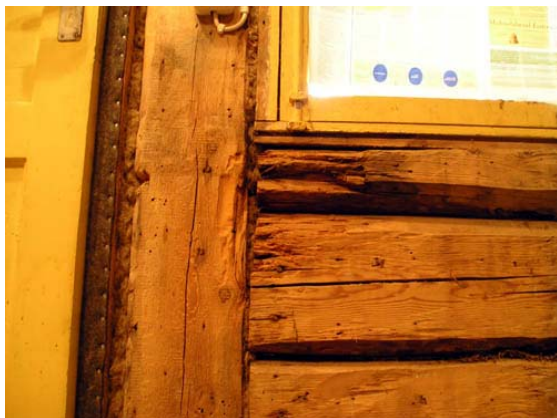
Pilt 41. Hoovipoolse akna all niiskusest osaliselt pehkinud palgid

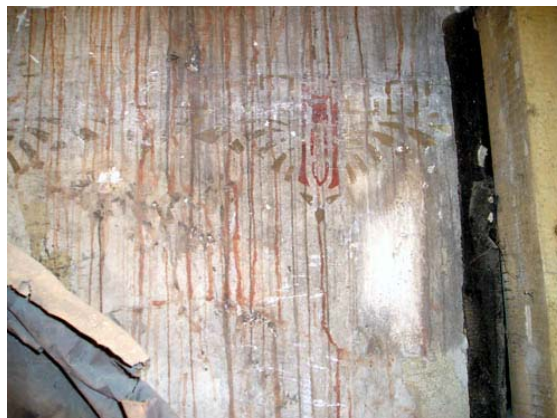
- WC seinal on lammutustöödega paljastatud telliskivimüüri katva krohvi ülaserava kunagi šablooniga maalitud muster, mis on tehtud vees lahustuvate värvidega. Ilmselt on katuse vahetamise ajal või muul moel ülevalt sisse pääsenud vihmavesi, mis on maalinguid osaliselt määrinud ja laiali ajanud (vt pilt 42). Muus osas olulisi kahjustusi näha ei ole. Lahendus – omanäoline dekoratiivelement on sellisel kujul kergesti hävinev ja nõuaks restaureerimiseks-korrastamiseks tarbetut aja- ja ressursikulu. Sisekujunduslikult jääb originaalmaalning vähemalt esimeses etapis suures osas seniste

Pilt 42. Tulemüüri toapoolne sein WC-s – näha on krohvitud pinnale kantud mustrid, mis on niiskuse tõttu osaliselt laiali valgunud

seinakatete alla, kuid väärub kindlasti jäädvustamist ja markeerimist WC seinal, vajadusel uuesti šablooni järgi peale kandes.

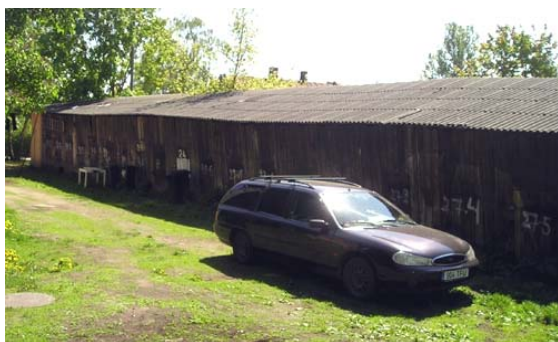
1998. a inventariseerimise käigus kirjeldati kuuri kui amortiseerunud hoonet, sellest möödunud 10 aastat ei ole abihoone seisundit parandanud – esisein on kohati tugevalt viltu vajunud. Kuur tuleks lammutada ja uuesti rajada, taas kord ära kasutades praegusest kuurist saadavat kõlblikku ehitusmaterjali.

Pilt 43. Jaama tn 27,31 krundil asuv puidust puukuur
