Eritingimused hoone restaureerimiseks

Objekti aadress: Orase 9, Tallinn, Harjumaa

2007/2008. õ-a. Arhitektuuri konserveerimise ja restaureerimise täiendkoolituskursuse
lõputöö

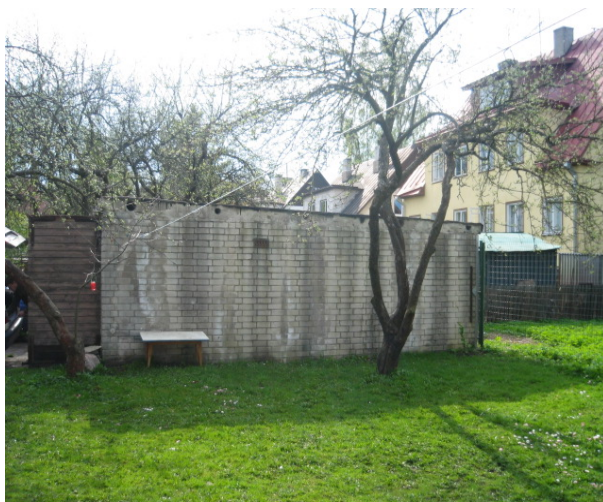
Hoone loode- ja põhjaosas asub 2 autogaraaži, neist viimane on Orase 9 hoone suhtes ebaproportsionaalne ning sobimatu. Taimestikust on maja tagaosas esindatud kaks õunapuud, maja esifassaadi ees on üks kastan, üks kreegipuu, jasmiinipõõsas ning kahes grupis sirelid. Idaküljel kasvab kaks kirsipuud ning lääneküljel üks pihlakas. Kinnistu piirded on tänava- ning läänepoolsel küljel puidust lippaed, põhjas võrkaed ning idas lumemarjohekk. Hoone kõikidel külgedel, va O-külg on lillepeenrad.

3. Vaade loodeosas asuvale garaažile.

Eritingimused. Uute hoonete rajamine kinnistule on keelatud. Lubatud rajada hekk põhjapoolse võrkaiaiga ühele joonele. Lubatud lammutada olemasolevad garaažid ning ehitada nende asemele miljösse sobivamad ehitised, nt auto varjualused. Lubatud likvideerida hoone vahetus ümbruses olevad lillepeenrad. Nende asemel näha ette hoonest 5-10° kaldega murupind.

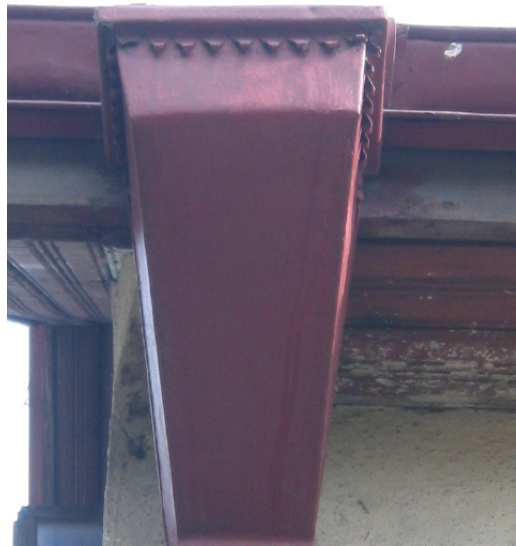
Seisukord. Katusekatte üldine seisukord on rahuldav, suuremaid läbijookse ei esine, vajalik hooldusremont üksikutes kohtades. Hoone kõikides nurkades on algupärased veesülitid ja vihmaveetorud. Katuse kandekonstruktsiooni seisukord on rahuldav.

8. Vaade veekogumistorule N-nurgas.

Eritingimused. Hoone välisgabariitide muutmine ei ole lubatud. Peale-, juurde- ja ümberehitused ei ole lubatud. Säilitada hoone ajalooline katusekuju ja tarindusviis. Olemasolev plekkkatus puhastada vanast värvikihist, remontida läbijooksukohad ning katta uue värviga. Algupärased veesülitid säilitada. Eemaldada kasutuseta antennid, nende kinnituskohad parandada. Lubatud lisandid: piksekaitsesüsteem ning lisada veerennid hoone tagaosa räästale, kus vesi voolab kivitrepile.

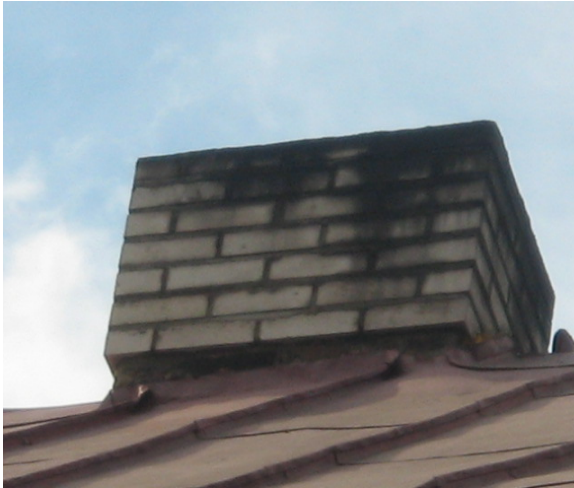
Kirjeldus. Hoonel on kaks korstnat. Algsed korstnapitsid ei ole säilinud, olemasolevad on laotud 1990ndatel aastatel, kasutatud on tavalist valget silikaattellist. Korstnad on ilma korstnaplekita.

Seisukord. Korstnajakalad ja korstnapitsid on rahuldavas seisukorras.

9. Vaade korstnapitsile O-küljel.

Eritingimused. Korstnapitsid laduda ilmastikukindlatest tellistest, krohvida lubikrohviga, teostus vastavalt tööjoonisele. Korstnale lisada sädemetepüüdja. Korstnajalgade ja katuse ühenduskohad täita.

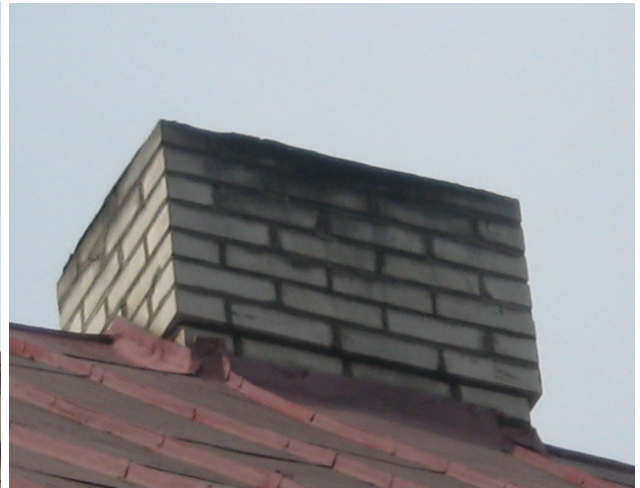
10. Vaade korstnapitsile W-küljelt.

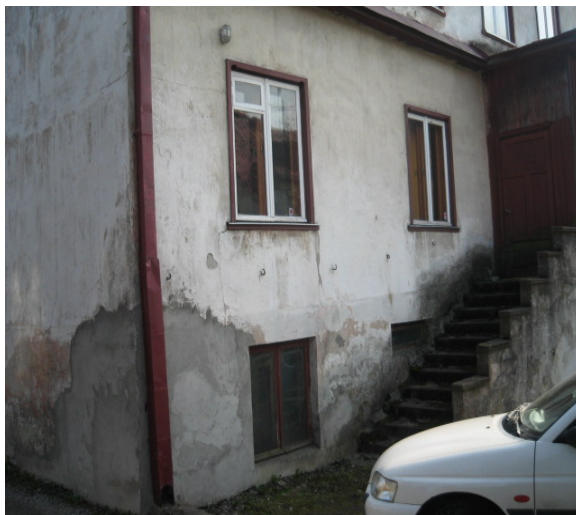
Välisseintel hulgaliselt hilisemaid krohviparandusi, mis on tehtud ebasobivate materjalidega (tsementkrohv). Algne värvikiht on kulunud, hilisemad parandused on tehtud juhuslikult ja lõiguti.

Seisukord. Vundamendi seisukord rahuldav, vajumisi ega suuri vertikaalseid ega horisontaalseid pragunemisi ei ole. Muret valmistav paeseintesse kogunev liigniiskus, mis omakorda võib kahjustada puitkonstruktsioone. Välisseina kattev algupärane lubikrohv on paljudest kohtadest lahti, parandused on tehtud ebasobiva tsementkrohviga, üldseisukord on halb.

13. Vaade seinale N-nurgast, parandused tehtud mitesobiva tsementkrohviga.

Eritingimused. Eemaldada fassaadidelt krohv, olemasolev soojustusmaterjal (TEP-plaat) säilitada. Uue krohvi paigaldamisel lubatud kasutada traditsioonilisi, ehitamise ajal kasutusel olnud ehitusmaterjale. Krohv lubatud katta lubivärviga, värvitooni ei ole lubatud muuta. Peaukse ümber olev sein, kus on kasutatud patenttelist, puhastada liivapritsigiga ning eemaldada seinalt värv.

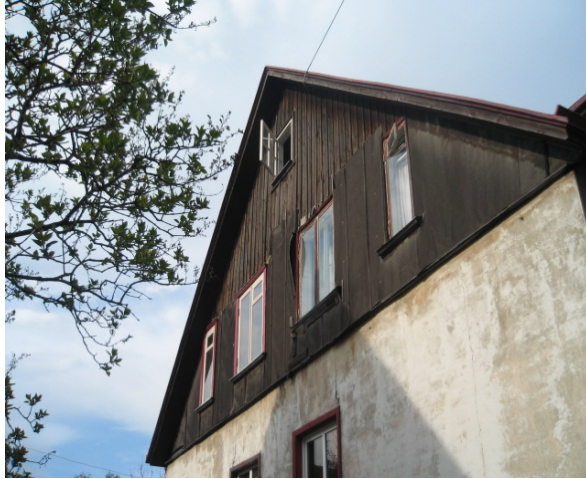
14. Vaade W-seinale.

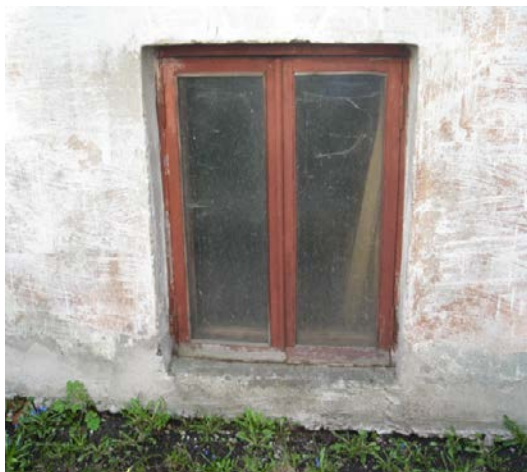
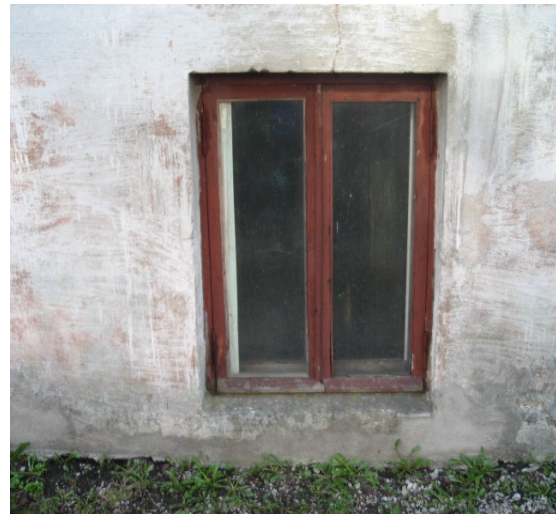
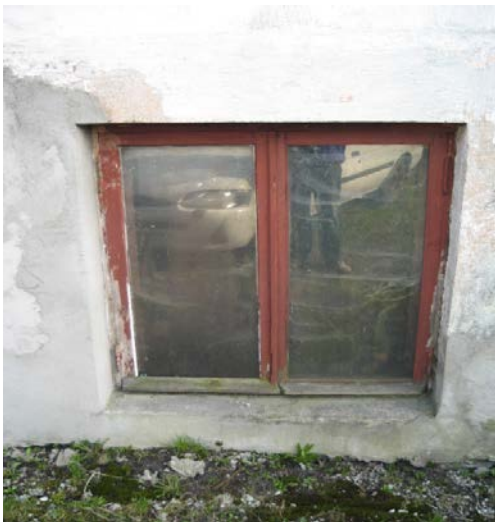
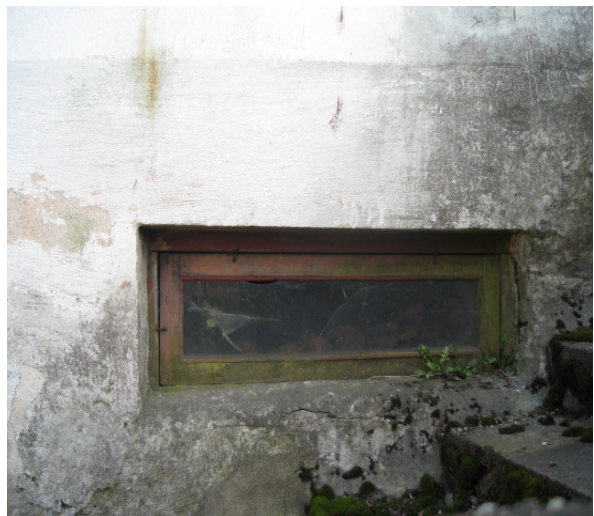
20. Vasak O-keldriaken.

21. Parem O-keldriaken.

24. Vasak N-keldriaken.

25. Vasak kitsas N-keldriaken.

Eritingimused. Uued aknad valmistada lähtudes ajaloolistest analoogidest. Restaureerida aknapiidad ja –raamid kasutades traditsioonilist naturaalselt linaõlivärvi linaõlikrundil. Säilitada ajaloolised metallidetailid, puuduvad detailid asendada olemasolevate järgi. Aknaplekid vajadusel asendada. Keldriakende kõrgust maapinnast lubatud tõsta. Võimalusel asendada mittesobivad PVC aknad puitakendega.

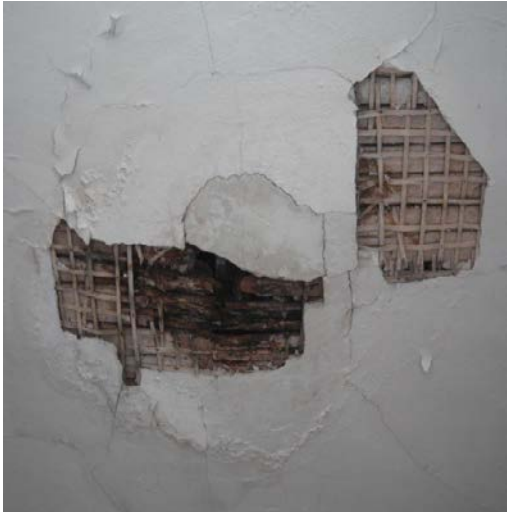
54. Avariiline laeosa.

Uurimis- ja projekteerimisvajadus. Vahelae seisukorra uuring. Niiskuskahjustuste olemasolu või puudumise tuvastamine nii keldri- kui ka koridorilae juures. Lae remont lahendada restaureerimisprojekti koosseisus.

Eritingimused. Lagi taastada esialgsel kujul. Lubatud on vahelae soojustamine pööningult ning soojustuse kaalumine keldri vahelae juures.

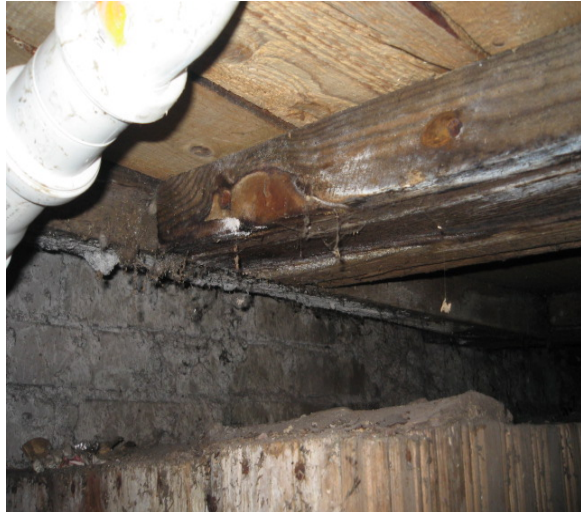
55. Keldri laetala, näha niiskuskahjustused.

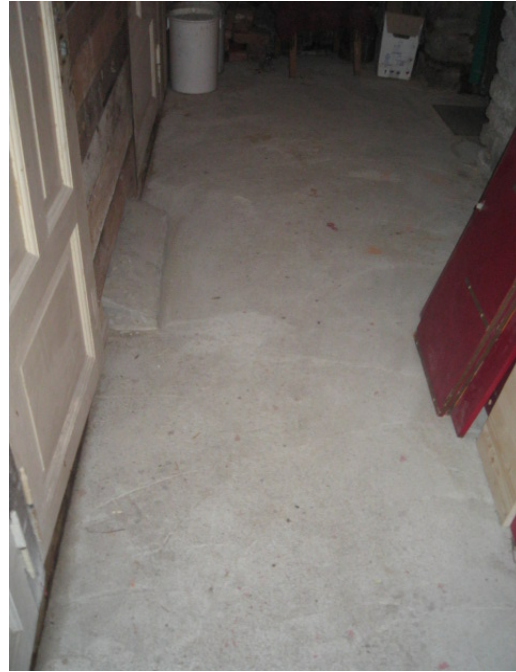
69. Sama.

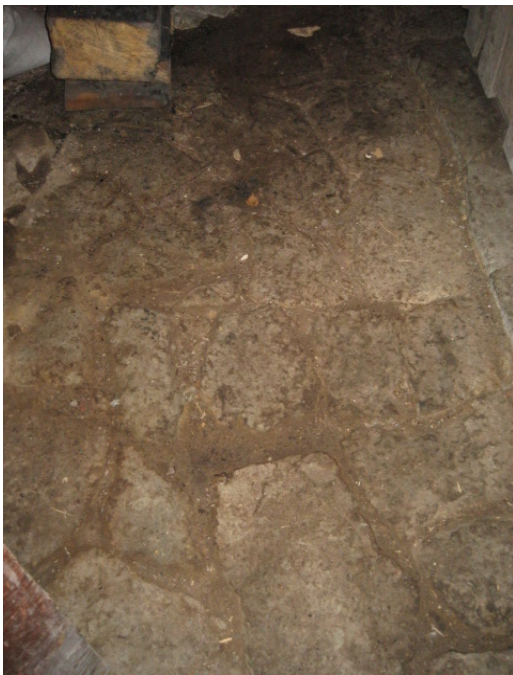
70. Paekivist keldripõrand.

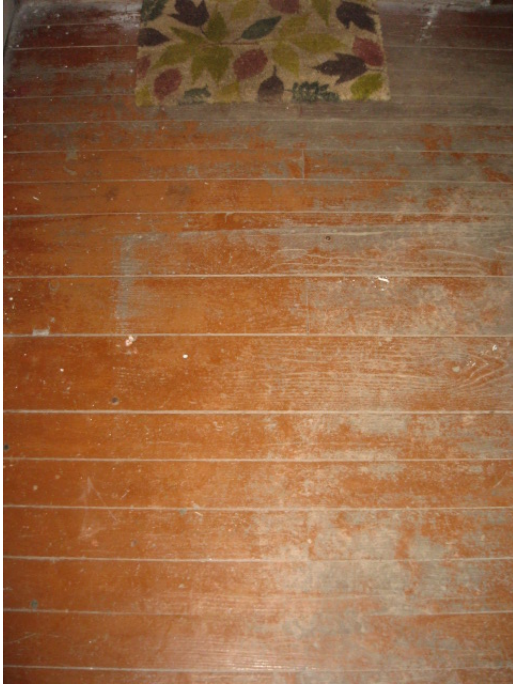
72. Puidust põrand 2.korruse koridoris.

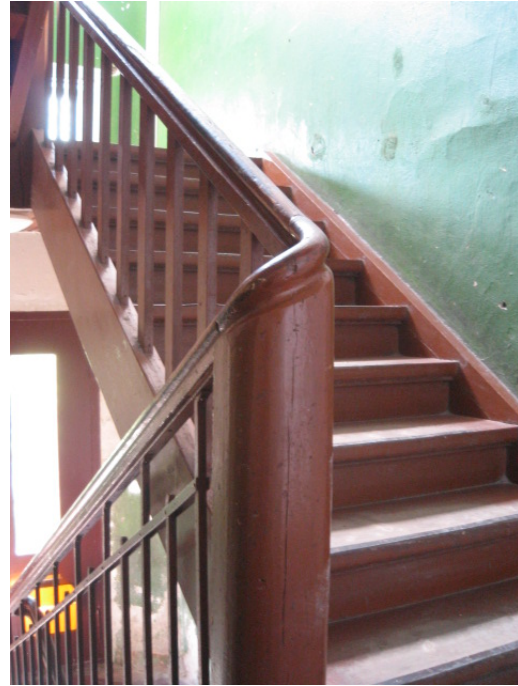
Seisukord. Trepp on tehniliselt korras. Postkastid rahuldavas korras, puudu osad lukud. Pesuköögis olevad esemed rahuldavas korras, küttekolde seisukord avariiline.

74. Puidust trepp 2.korrusele.

Eritingimused. Säilitada ja restaureerida pööningule viiv ja esimese ning teise korruse vaheline puittrepp. Metallist trepivõre puhastada ning värvida. Säilitada käsipuud. Keldrist aeda viiv trepp restaureerida.

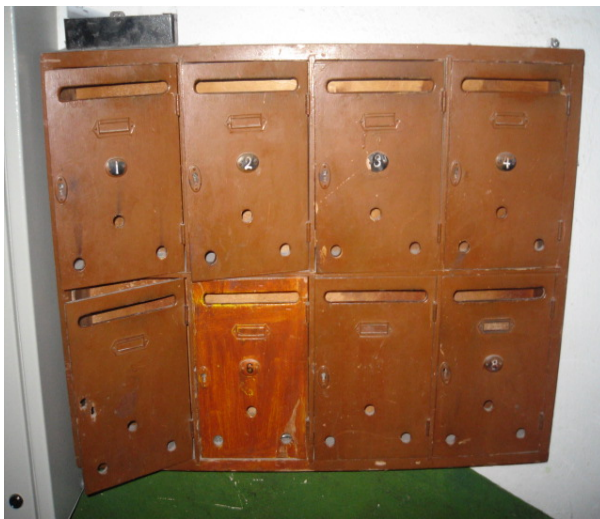
75. Postkastid trepikojas.

Postkastid säilitada, puhastada värvist ning viimistleda, lisada puuduolevad lukusüsteemid. Pesuköögis olevad pada ning pesupali puhastada ja säilitada olemasoleval algupärasel kohal. Küttekeha säilitada ning taastada.

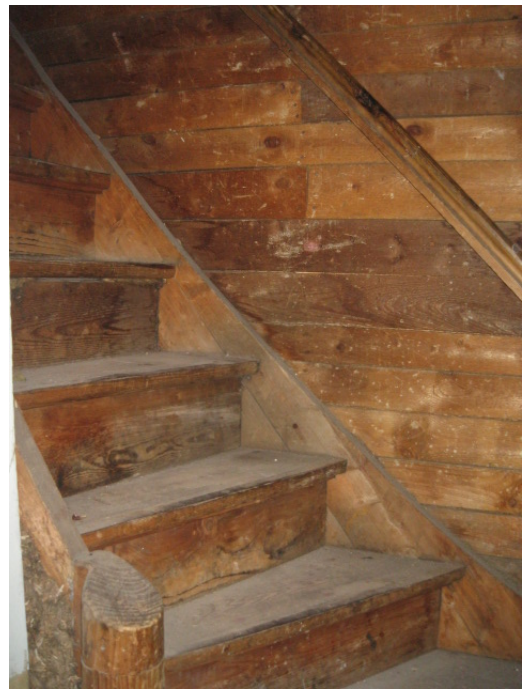
76. Pööningule viiv trepp.
