**TARTU VANALINNA
NÕRKADEST ALUSTEST PÕHJUSTATUD
EHITISTE RIKKED**

2007/2008. õ-a. arhitektuuri konserveerimise ja restaureerimise täiendkoolituse lõputöö

Koostaja: Vello Pallav

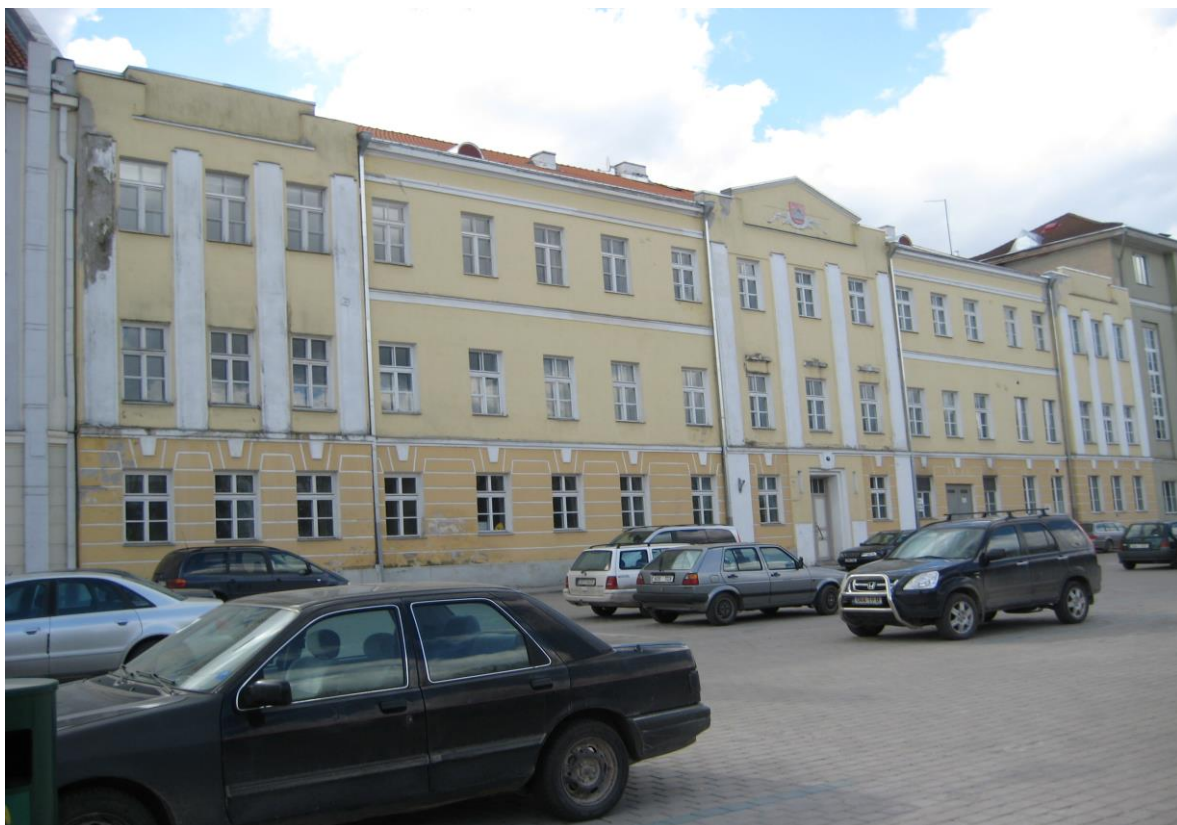
Raamatukoguna on hoone kasutusel tänaseni, kuid ilmselt suurenenud koormused ja vundamentide aluste sedavõrd suur erinevus, idakülje toetumine linnamüürile, on vahepealsel perioodil pidevalt sundinud tegelema konstruktsioonide tugevdamisega (tõmbid, talad jne.), kuid ebahühtlased vajumised jätkuvad, mida näitavad käesoleva töö käigus tehtud vaatlused Fotod 1-11.

Foto 1. Raamatukogu hoone vaade jõe poolt.

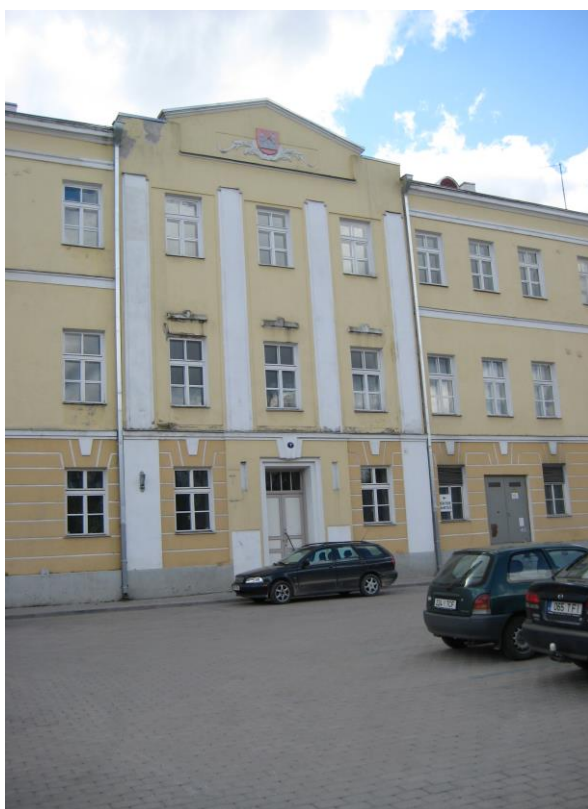
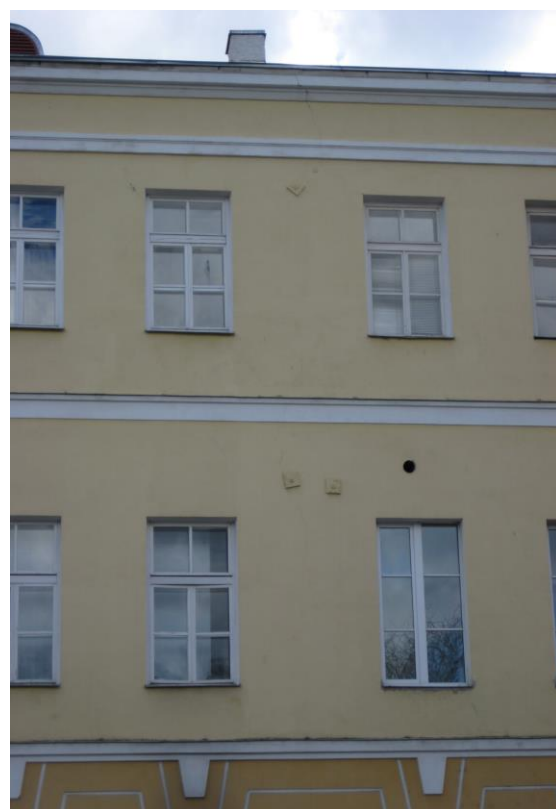
Foto 3. Vaated jõe poolt (mõrad, tõmbid)

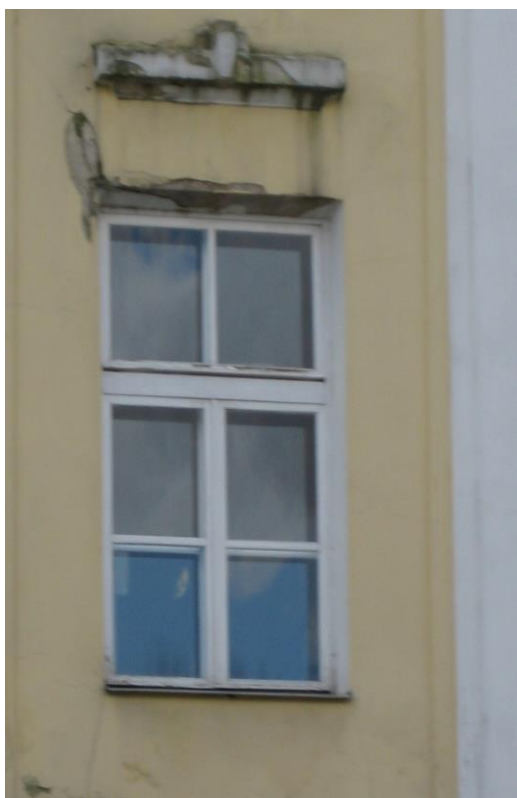
Foto 4. Vaated jõe poolt (rikked, mõrad)

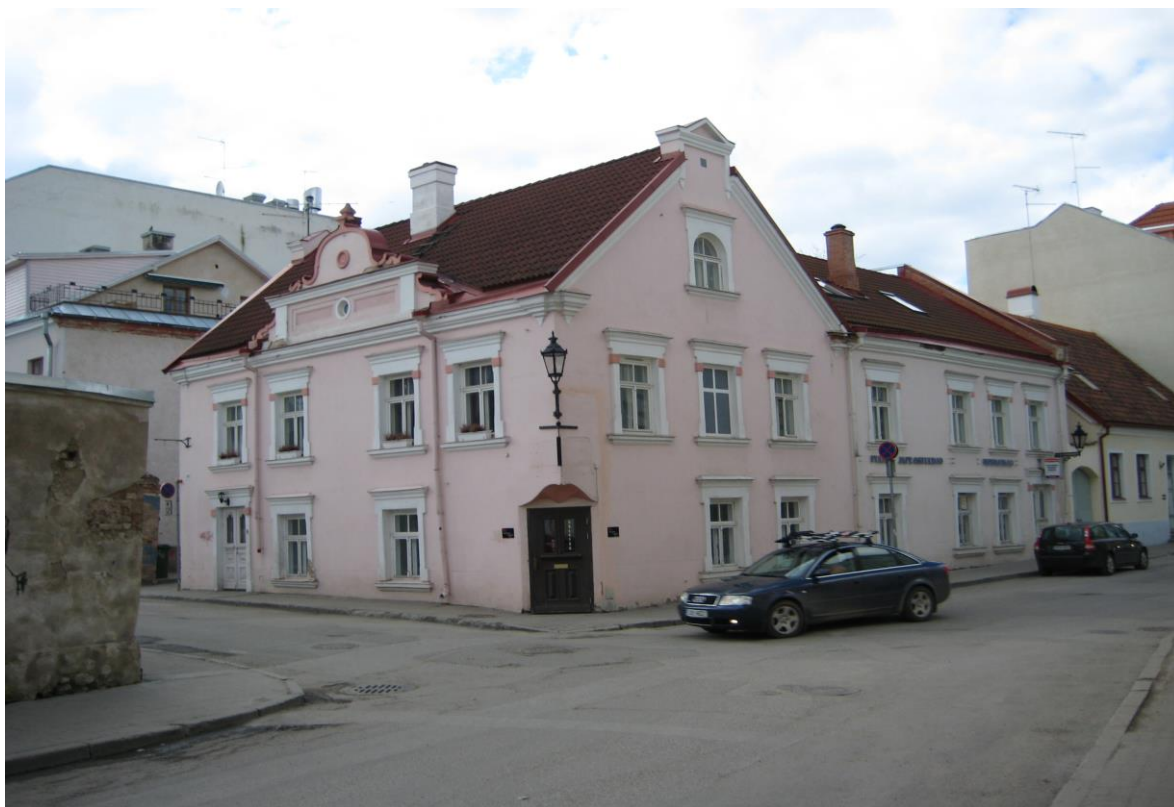
Foto 17. Vaade K uutri 16/ Kompanii 4 Kompanii t navaalt.

Kompanii ja Küütri tänavate nurgal (Kompanii 4/ Küütri 19-20. saj. reg. Nr 6943) pakub huvi sel põhjusel, et asub vahetult raamatukoguhuone vastas ja seal on teostatud suhteliselt ajutist laadi vundamentide tugevdamistööd. Fotod 15-17.

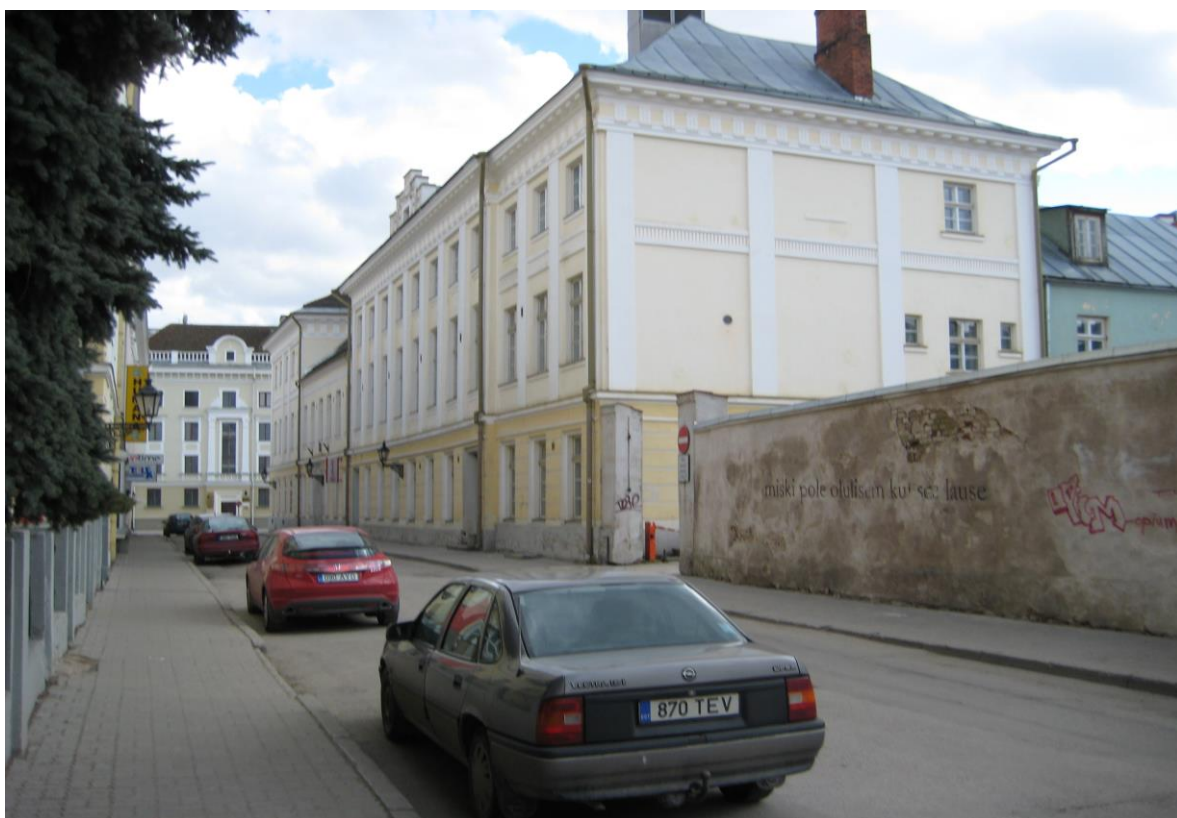
Foto 18. Vaade Kompanii 2 hoonele Küttri ristmikult.

V lisel vaatlusel v ib t heldada vundamentidest p hjustatud rikkeid fassaadil ja sisehoovis.

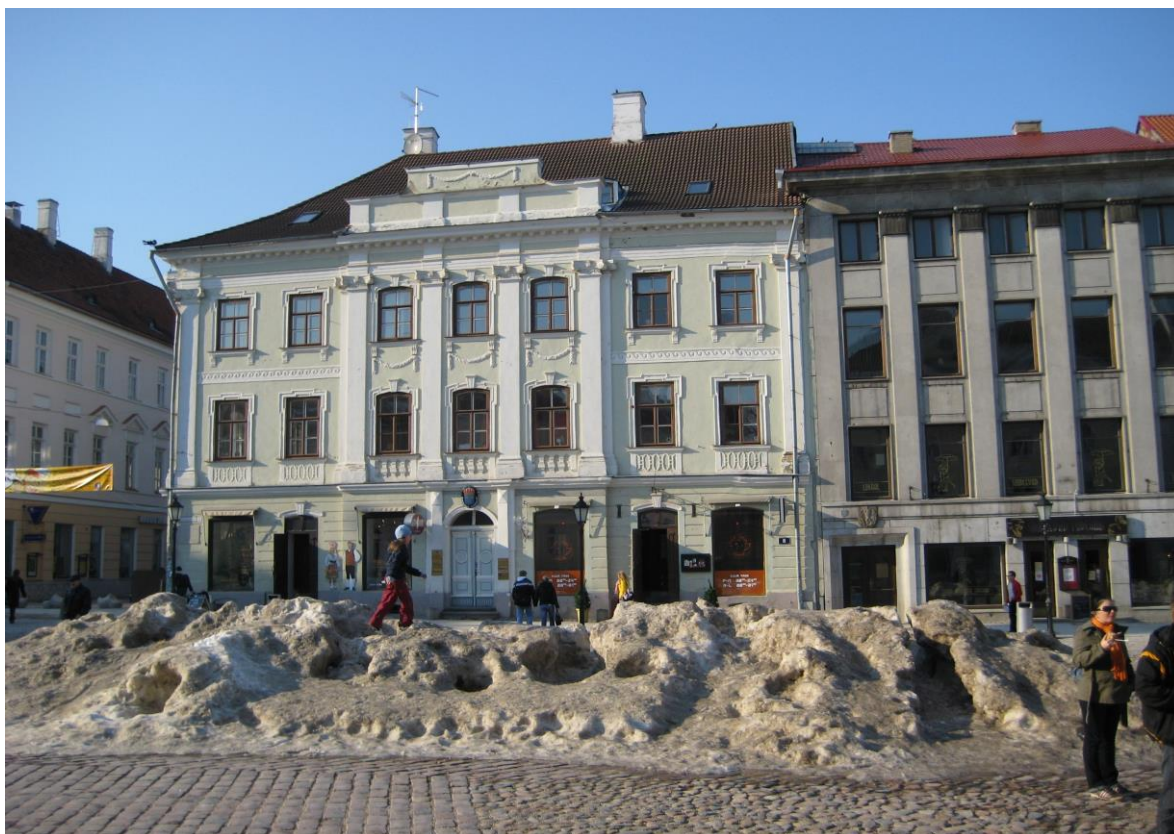
Foto 27.

Välisel vaatlusel on näha vundamentide vajumistest tingitud deformatsioone .

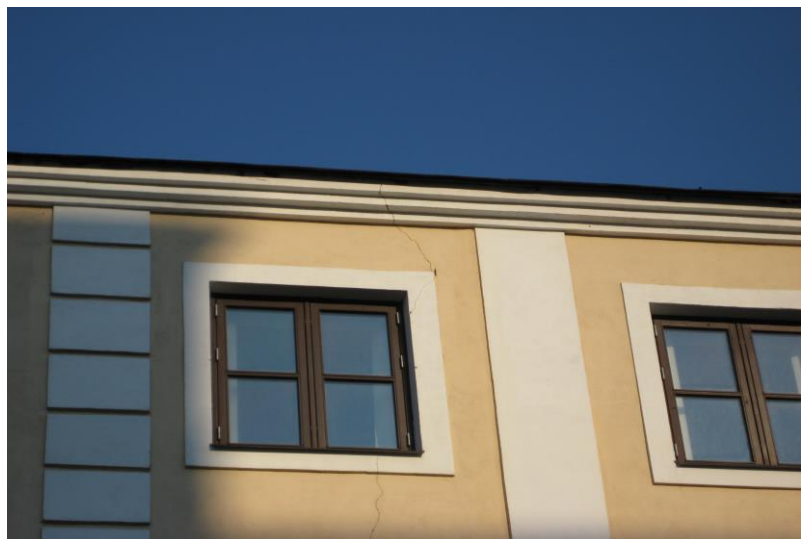
Foto 45.

Tartu Ülikoolile kuuluv hoone asub vahetult ülikooli vastas, kuid on arhitektuuriliselt kõige tagasihoidlikum selles hoonestuse reas ja ei ole muinsuskaitseline objekt. Ometi haakub harmooniliselt sellesse ansamblisse. Hoones asub praegu keeltemaja ehk nn. „Paabel“ ja seal on tehtud remonttööd, kuid fassaadil on näha ilmselgeid vajumiskahjustuste jälgi.

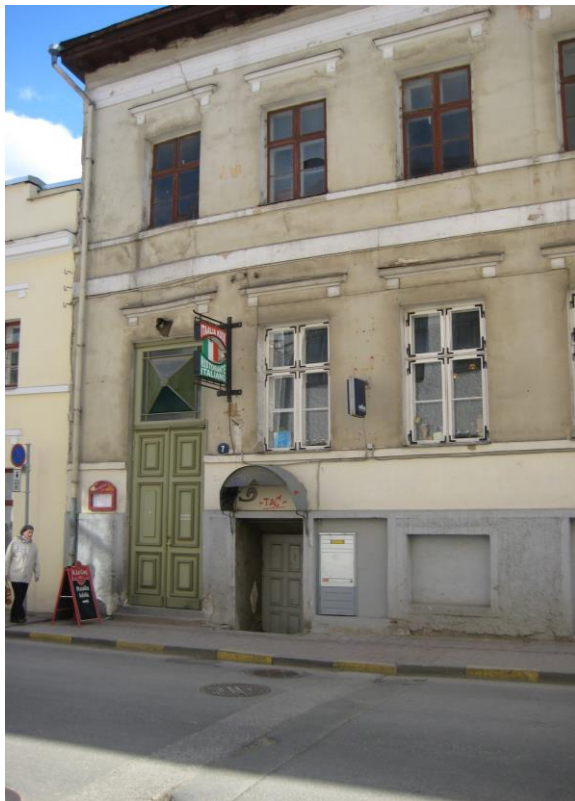
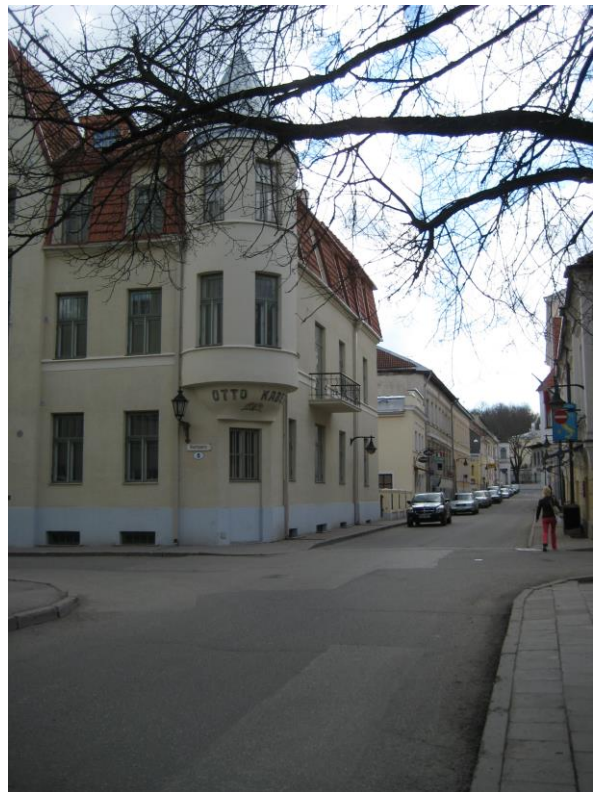
Foto 48

Selles majas asub praegu Itaalia restoran, kuid remonttöid hoone fassaadi korrastamiseks ei ole tehtud. Maja ei ole ka arhitektuurimälestis aga on klassitsistlikus stiilis väljapeetud ja heade proportsioonidega. Remontimata fassaadil nähtavad rikked ja mõrad viitavad vundamentide kandvusvigadele. (fotod 47-50)

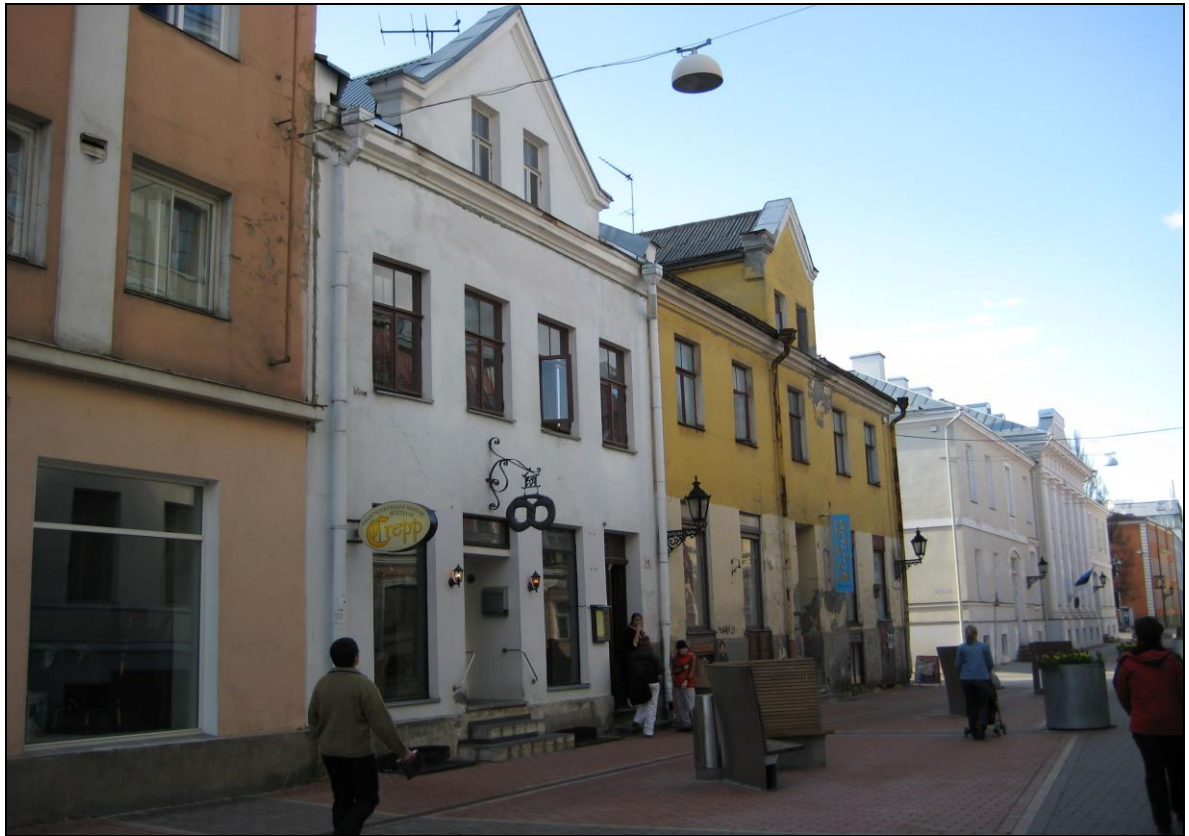
Foto 54.

Tartu Vanalinna miljões suhteliselt erandlik maja, ehitatud 1939 ja on arhitektuurimälestisena riikliku kaitse all registri nr. 6940. Selles majas asub praegu kohvik „Trepp“. (fotod 54-55)

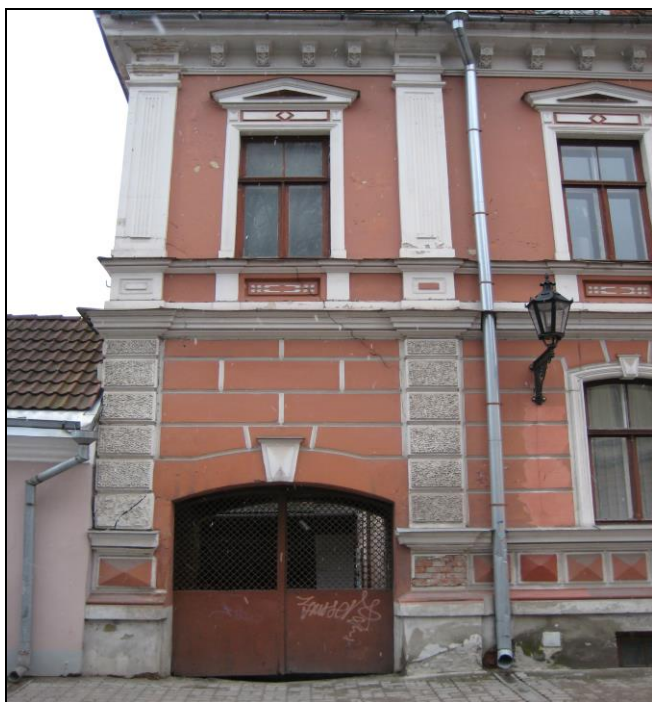
Foto 63.

Silmatorkavalt kaunis kaupluse ja elumaja valmimisaastaga 1893 ning registri nr. 6935. Välisel vaatlusel on näha mitmeid mōrasid ja rikkeid, mille põhjustajaks võivad olla nõrgad pinnased. Maja vajab põhjalikku uurimistööd ja asjatundlikku remonti.(fotod 56-63)
