ERAMU HAAPSALUS

Rüütli 8 Haapsalu Läänemaa

2007/2008. õ-a. Arhitektuuri konserveerimise ja restaureerimise täiendkoolituskursuse
lõputöö

3. HOONE OLEMASOLEVA OLUKORRA KIRJELDUS. TEHNILISE SEISUKORRA HINNANG. KAHJUSTUSTE TEKKE ANALÜÜS.

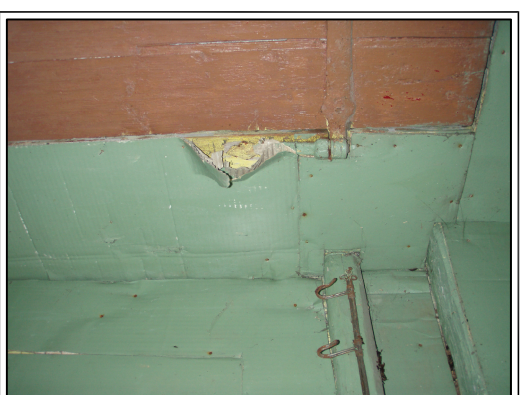
Foto nr. 67
Kõrg seina, mis on mitugi põhjusel krahitud pealisse.
