JÕELÄHTME POSTIJAAMA AIT, SEPIKODA JA
KELDER
***RESTAUREERIMISKONTSEPTSION HOONETE
KASUTUSELEVÕTMISEKS VALLAVALITSUSE RUUMIDENA
JA MUINSUSKAITSE ERITINGIMUSED***

Jõelähtme küla Jõelähtme vald Harjumaa

2007/2008. õ-a. Arhitektuuri konserveerimise ja restaureerimise täiendkoolituskursuse
lõputöö

2.4. Muinsuskaitse eritingimused

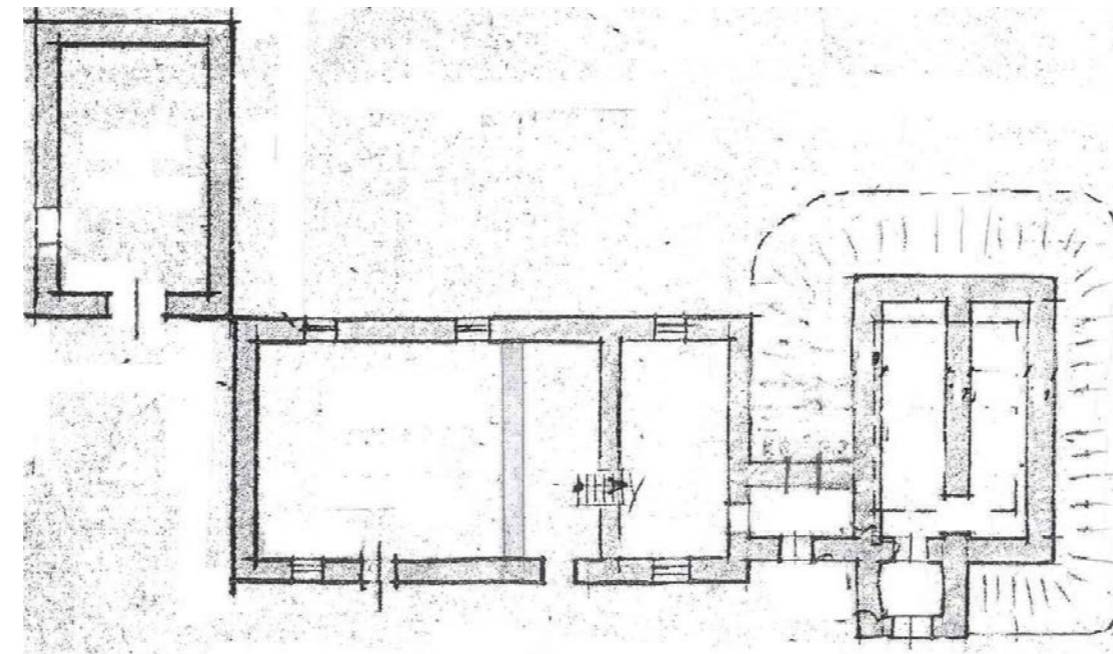
A-11

A-6, 11 Aida lõunapoolsesse seinale on raiutud uks (plaanitud ühendada kunagise villa Hortensiaga). Krohv on selles seinas küllalt hästi säilinud.

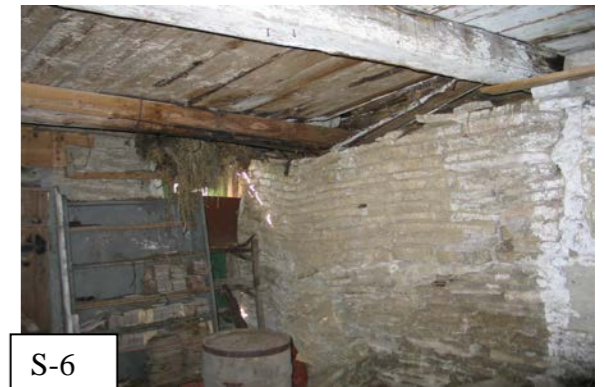
S-6 Vaade kirdenurgale.
