**Hinnang Mäetaguse mõisa aida tehnilisele seisukorrale ja  
ettepanekud hoone restaureerimiseks**

Ida-Virumaa, Mäetaguse vald, Mäetaguse alevik

2007/2008. õ-a. Arhitektuuri konserveerimise ja restaureerimise täiendkoolituskursuse  
lõputöö

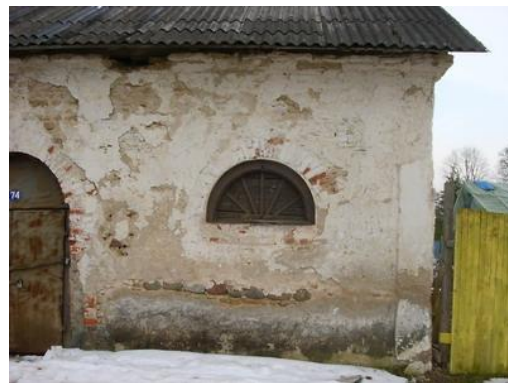
28

25. Kaaristu orvas asuv vasakpoolne uks
26. Karniis hoone esifassaadil
27. Välisviimistlus aida kagunurgas
28. Kahjustunud välisviimistlus esifassaadil
