SAUN-SEPIKODA

Arhitektuuri konserveerimise ja restaureerimise täienduskoolituse lõputöö

Koostaja: Leili Ader
Juhendaja: Mart Keskküla

Tallinn 2007

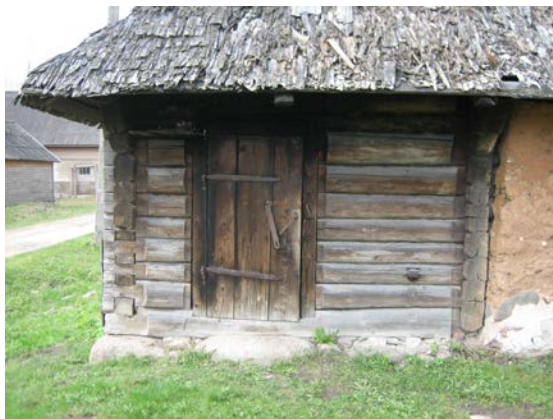
Palkide vahed on tihendatud samblaga ja palgid on aja jooksul väga tihedaks vajunud. Idapoolne palksein on hästi säilinud, sest sauna ukse ette oli ehitatud servamata püstlaudadest esik, mille lammutasime 1996. aastal, sest see oli täiesti pehkinud, lääbakil ja reostatud. Avanes vaade saunaisesele uksele

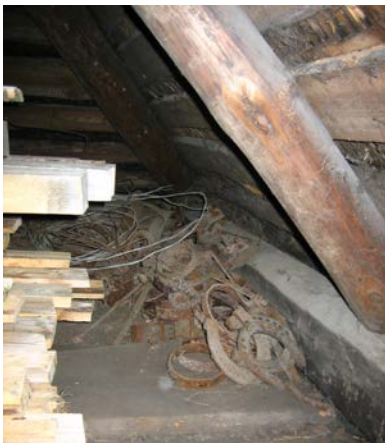
Müürilatt ja sarikas

tehtud järsknurga hambaga ja ühendatud puupunnidega. Hoone nurgasarikad jooksevad katuseharjale kokku ja neid omakorda toetavad mõlemalt poolt abisarikad. Kande- konstruktsioonil toolvärk puudub. Sarika otsad toetuvad müürilattides olevatesse sarikapesadesse sammuga 1,30 m. Laetaladeks on männipuust ümarpalkid Ø 25 cm, mis toetuvad müürilati vahele tehtud pesadesse sammuga 1,60 m.

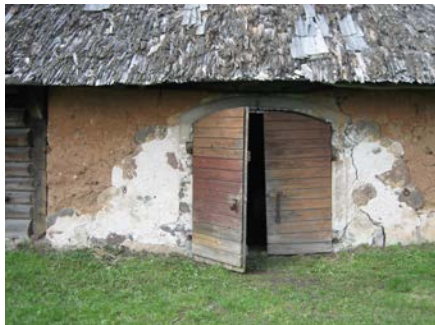
Sepikoja värav

Sepikojal on kahepoolne värav, mille kõrguseks on 170 cm ja laiuseks 165 cm. Värav on kahekordsest laudisest, kahe põõnaga, sirgete sepistatud hingedega ja naelutamiseks on kasutatud sepanaelu. Värav on heas seisukorras.

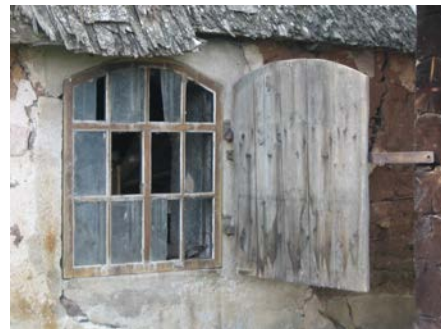
Sepikoja aken

raam. Aknaraam on jaotatud kahteistkümneks ruuduks ja akna ava mõõdud on 110 x 90 cm. Aknaraam on suurepäraselt säilinud, klaasid on kitted. Akna ette on paigaldatud püstlaudadest lihtne kahe põõna ja sirgete sepishingedega luuk. Naelutamiseks on kasutatud sepanaelu. Kõik ukse, värava ja aknaluugi tarvikud on sepa oma kätetöö.

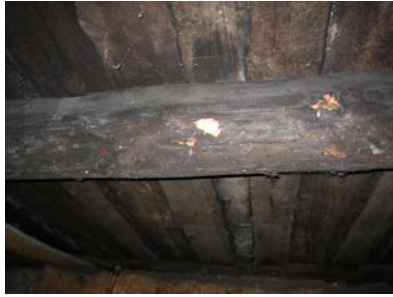
Katuse ülevaatamisel sai kindlaks tehtud, et katus on kõige halvemas seisus. Viimase kahe aastaga on laaste iga väiksema tuulega alla pudenenud ja kohtparandused ei tasu enam ära. Laastkatuse ja roovitis tuleb kogu mahus asendada ja nii kiiresti kui võimalik. Katuse kandekonstruktsioonid on vaatamata katuse läbijooksudele rahuldavas seisukorras. Laetalalt lõime kirvega killu küljest ja välja tuli ilus kuivanud puit. Selgub, et tänu paksule tahmakihile on talad suurepäraselt säilinud. Siiski vajab üks mädanikust

Küljest löödud killuga laetala

tervet ja kvaliteetset puitu, niiskussisaldusega 20%. Nii vana kui ka uue puidu kontaktpinnad ja kontaktpinnast veel 0,5 m kaugusele tuleks töödelda boori sisaldava preparaadiga (näiteks PRO-ACTIV DEEPKILL PASTE).

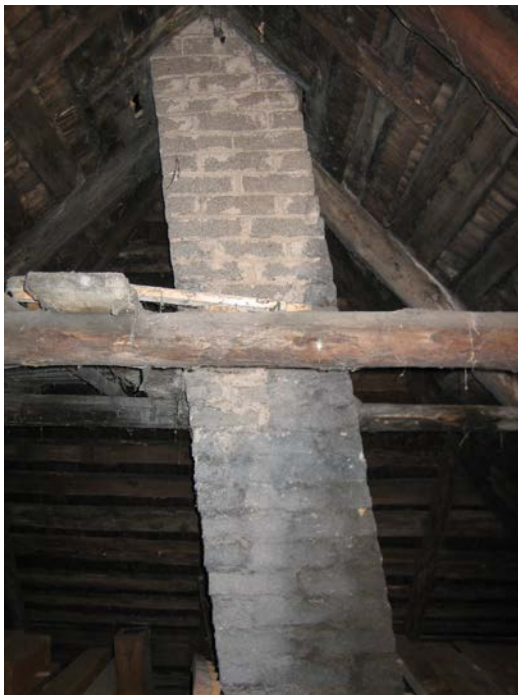
Katusealne korstnaosa

Korsten on laotud tsementsegust kohapeal tehtud tellistest. Katuse harjalt väljaulatuvale osale on laotud korstnakrae ja peale korstnapits. Korstnapits on lagunenud ja mitu tellist on juba alla kukkunud.

Korstnal on lagunened korstnapits, sest aeg ja ilmastik on teinud oma töö. Lagunemisele on suuresti kaasa aidanud ka hakid, kes aastaid pesitsevad korstnas. Korstnapitsi peab kiiresti taastama ja korstna ava pealt kinni katma, et vihm sisse ei saaks ja hakid seal pesitseda ei saaks.

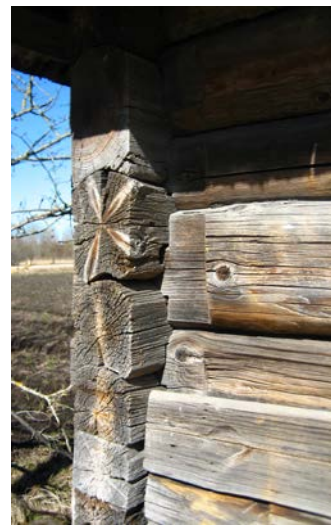
Sauna edelanurk

Läänepoolne sein näeb välja kõige haledam, kolm alumist palki on mädanenud ja alumine osa seinast on hävinud. Põhjapoolne palksein moodustab sauna ja sepikoja vahelise vaheseina ja on rahuldavas seisus. Sauna ees- ja pesuruumi vahel on samuti palkidest vahesein, mis on hästi säilinud.

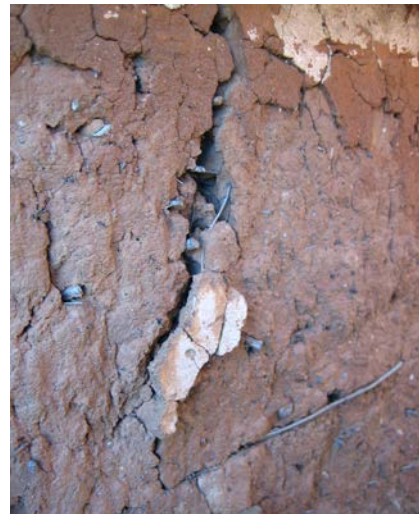
Põhjaseina fragment

Põhjast on sein ehitatud samuti kombineeritult, seal asetseb sepikoja aken, mille ümbrus on ehitatud analoogselt värava ümbrusega. Kõik saviseina välispinnad on hulgaliste pragudega, mõnedes kohtades ulatuvad praod kuni 32 cm. Aastatega on savi seinast ära uhtunud, eriti läänepoolses välisseinas, kuni 10 cm. Samas seinas on hästi säilinud puupunnid ja üksikutes kohtades ka lubjakrohvi laike, mille järgi julgeb otsustada, et seinad on

olnud algselt krohvitud lubjakrohviga. Seinad on halvas tehnilises seisundis.

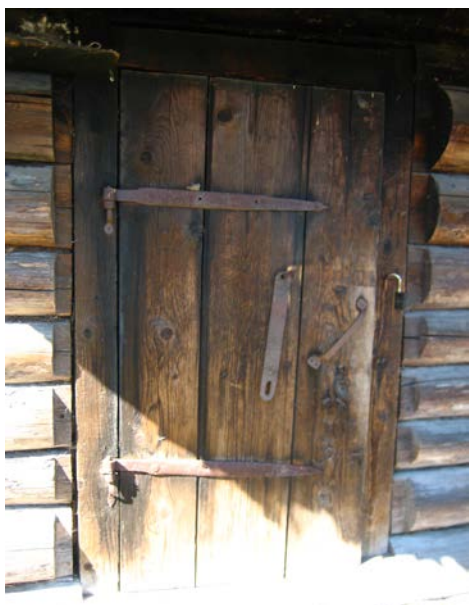
Sauna uks on lihtne, madal ja kõrge lävega. Ukseava kõrguseks on 160 cm ja laiuseks 80 cm. Uks on valmistatud püstlaudadest mida seovad ülemine, alumine ja kaldpõõn. Uksehingedeks on sirged sepishinged ja naelutamiseks on kasutatud sepanaelu, silluseks on pealispalk ja lengiks tenderpost. Uks on hästi säilinud.
