Vasalemma mõisa ait-kuivati

Ajalooline ülevaade, tehniline seisund ja ettepanekud restaureerimiseks

**Arhitektuuri konserveerimise ja restaureerimise täiendkoolituskursuse
lõputöö**

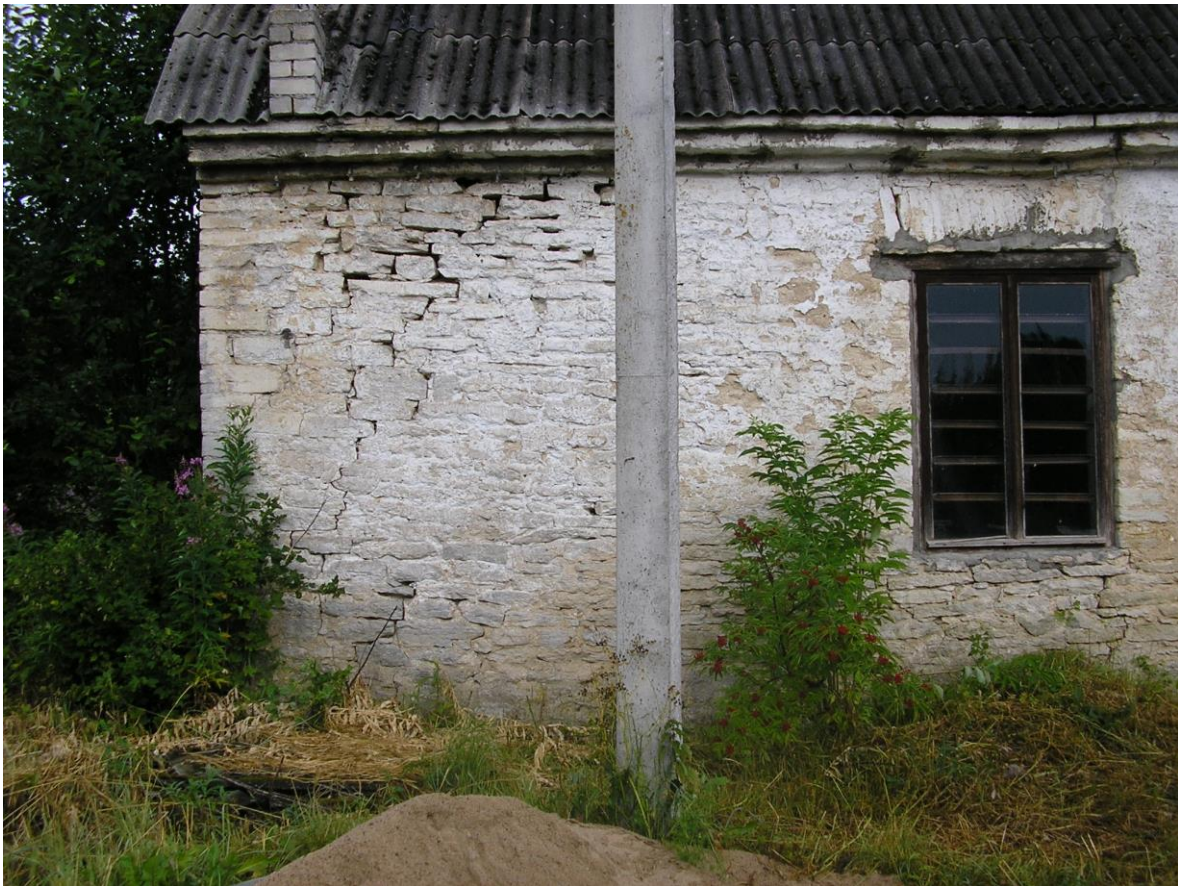
Lihtsad kaunistused: astmeline paekarniis, segmentsed silluskaared ning tahatud dolomiidist avapiirded (autori foto).

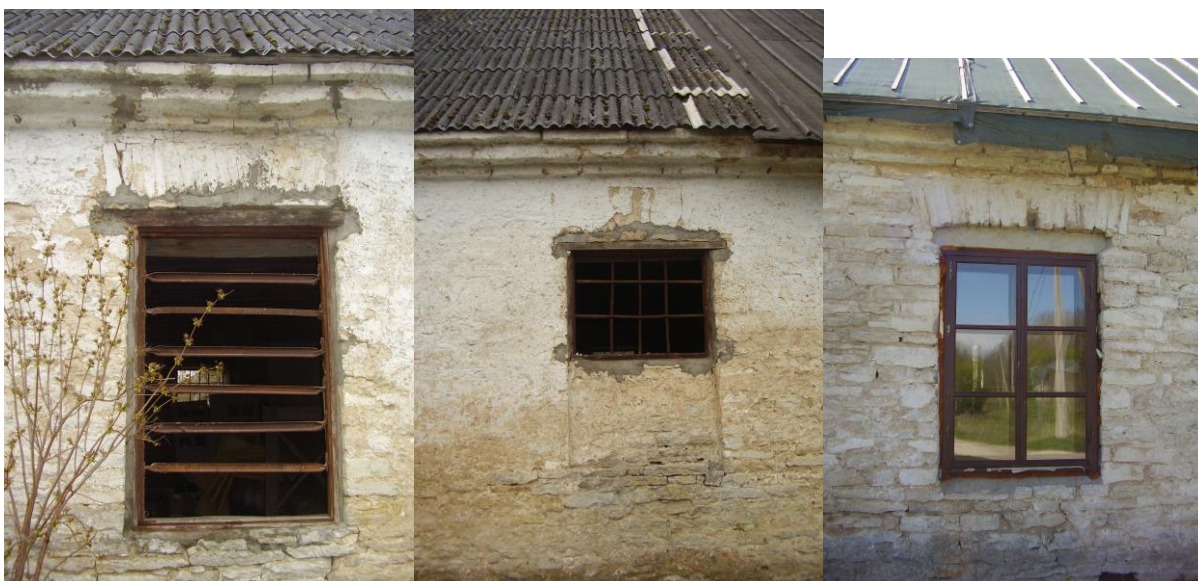
AKNAD: Hoone põhjaosas (1/3 hoone ulatuses) on aknad vahetatud. Paigaldatud on puitaknad, kuid aknad on kittimata ning paigaldatud vahuga. Ülejäänud hoone ulatuses olid ees klaasideta raamid, mis on ilmastiku käes kahjustunud. Hoonel on selgelt jälgitav, et varasemad aknaavad on teatud ehitusetapi käigus osaliselt kinni müüritud. Alles on jäetud pool endisest akna ulatusest. Suur aken lõunapool on trellitatud horisontaalsete paksude raudtrellidega. Väiksemad aknad risti asetsevate õhukeste raudtrellidega.

Fotod: idafassaad. Vasakul lõunapoolseim, keskel näha algne ava. Paremal 2002 a. vahuga paigaldatud puitaken. Vt. ka foto lk.6 (klaasitud vanad raamid, mida hetkel korrastatakse).

AKNAD: Aknaraamid tuleb eemaldada, puhastada, immutada linaõlivärnitsaga, värvida linaõlivärviga. Seejärel aknad klaasitakse ning kititakse. Hoone põhjaosas olevad uued aknad tuleb samuti eemaldada, puhastada, kittida, panna uued sulused, kinnitid ning paigaldada takuga, et kõrvaldada hetkeolukord, kus aknad on paigaldatud makroflexiga.
