# **KRUUBIVESKI**

**Rotermanni tn. 12, Tallinn**

2006/2007. õ-a. Arhitektuuri  
konserveerimise ja restaureerimise  
täiendkoolituse lõputöö

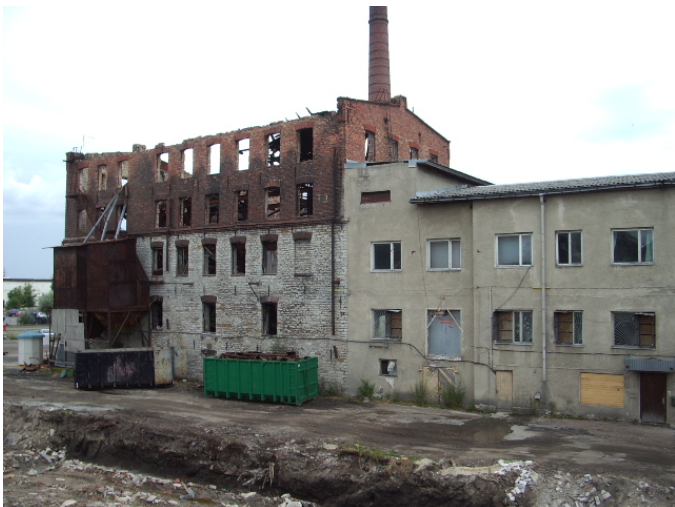
Foto. R. Saarse, mai 2006a.

Kruubiveski hoone on põhiplaanilt ristküliku kujuline, mõõtudega 14,7 x 27,6m. Hoone paekivist vundamendid on rajatud puidust parvedele. Kruubiveski läänepoolsele küljele on rajatud 2. korruselise maa-aluse parklaga äri- ja eluhoone. Nimetatud maaalune parkla paikneb 6,5m kaugusel kruubiveski vundamendist ja on 7 m sügavune. Enne maa-aluse parkla ehituse algust tugevdati kruubiveski läänepoolset vundamenti mikrovaiadega. Vaatamata tugevdusele on seinä põhjapoolne nurk vajunud 22mm ja lõunapoolne nurk 40 mm, mistõttu hoone on kaldunud parkla poole (lääne suunas). Kruubiveski välisseinad kolme korruse ulatuses on laotud paekivist. Põhjapoolne otsasein on laotud kumerusega ja on 300 mm sissepoole kaldu (foto 1). Seinte paksus esimesel ja teisel korrusel on korrusel on 900 mm ja kolmandal korrusel 700mm. Välisseinad on neljas kõrgusjärgus armeeritud teraslehest tõmbide ja müüriankrutege. Teraslehest tõmbid on vaadeldavad teise korruse kaarsilluste aluses pinnas (foto 2). Neljanda ja viiendas korruse seinad on laotud tellistest, müüritise paksusega 560mm. Viienda korruse sillustepealses kihis on lehtterasest pikiarmeering (foto 3). Tellisseinad on laotud plokkseotises. Seinä ülemine serv on ilmastiku mõjul murenenud. Fassaadipindadele on põlengu tagajärjel valgunud pigi. Karniisid ja otsaseinte hammastus on kahjustunud (foto 4). Külmhoone paekivist välisseinad ja sisesein on paksusega 700mm. Kruubiveski vahelagede I profiilist terastalad olid ankurdatud välisseintesse (foto 5). Terastalad olid tulekahjust tingituna deformeerunud. Joonpaisumisest tingituna on neljanda korruse müüriankruid ümbritsev välimine kivikiht ülejäänud müüritisest irdunud (foto 6). Aknasilluste juures võib näha pooleks rebitud sidekivisid(foto 7). Terastalasid toetanud puitpostid olid esimesel korrusel rajatud paekivist postvundamentidele 700 x 700 mm. Akna ja ukseavasid sildavad madalkaarsed telliskivisillused. Aknaraamistusest olid säilinud söestunud ligid. Hoone Läänefassaadis oli kaks metallpunkrit ja kasutamiskõlbmatu kahjustatud metalltrepp (foto 8).

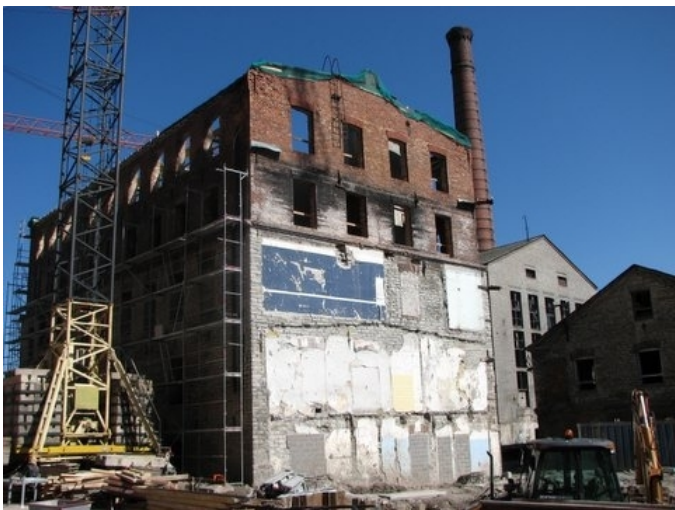
Foto. D. Paavo, aprill 2007.a.

Kruubiveskis lammutati põlenud konstruktsioonid: katus, vahelagede puidust kandekonstruktsioon, siseseinad, avatäidete jäänused (foto 9). Terasest vahelae talastik lõigati maha peale otsaviilude ajutiste toetuste tegemist (foto 1). Võeti üles I korruse paekiviplaatidest põrand, plaadid ladustati. Läänefassaadi põhjapoolne teraspunker demonteeriti. Külmhoone osas lammutati lõunapoolne kergkonstruktsioonis juurdeehitis koos teisele korrusele viiva trepiga (foto 10). Lammutamisele kuulus ka katuslagi, säilinud vahelaed koos kandepostidega ja sisemised mittekandvad seinad. Kruubiveski lõunapoolse seinaga külgnenud hoone lammutati.

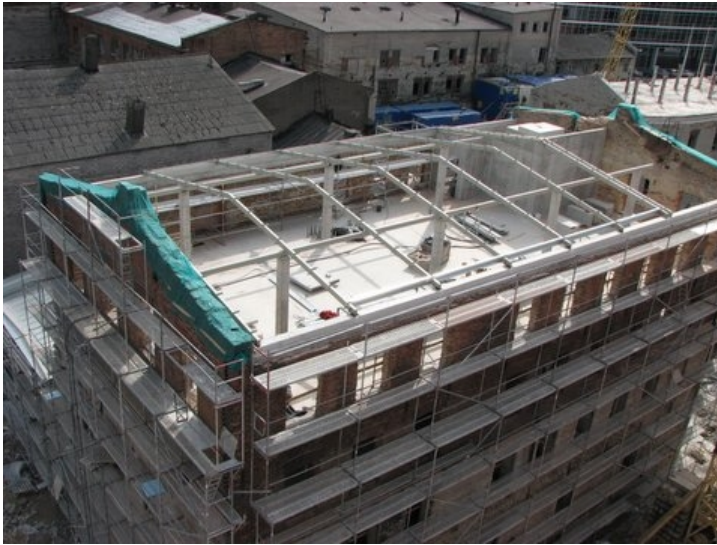
Foto. D. Paavo aprill 2007.a.

Katuslagede konstruktsioon on projekteeritud metalltarindina, mis toetub müüridele valatud raudbetoonist vööle (foto 15).

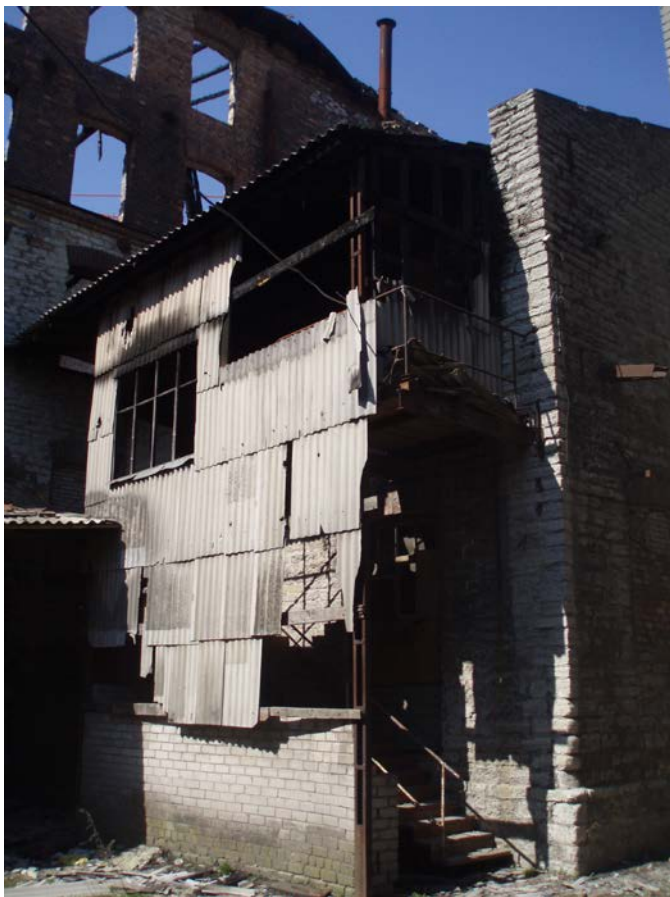
10. Külmhoone juurdeehitis (R. Saarse, mai 2006)

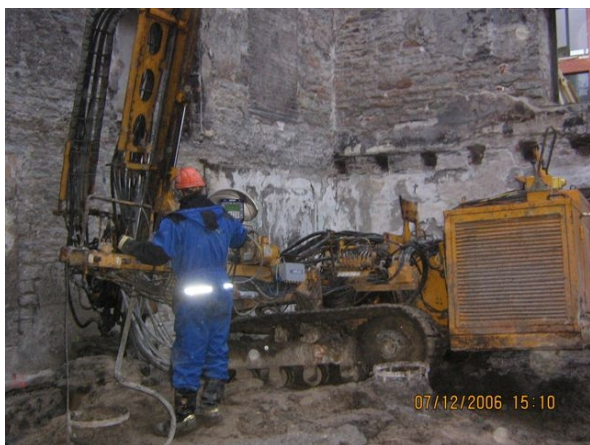
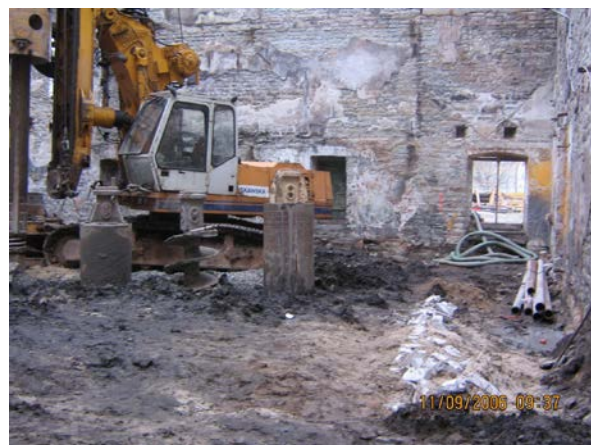
11. Mikrovaiade puurimine, 12. K/C tüüpi puurvaiade puurimine (T. Tanilov, november 2006)

Piirkonna uued arendused algasid 2005 a. suvel nelja uue elu ja ärihoone rajamisega. Autode parkimine selles piirkonnas on planeeritud viia maa alla. Uute hoonete all asuvate parklate rajamissügavus asub madalamal kruubiveski vundamentide rajamissügavusest. Ehitustöödega kaasnevate vaia- ja pinnasetööd põhjustavad paratamatult kõrval asuvate hoonete vajumise. Vajumite vähendamiseks projekteeriti konstruktor J. Pello poolt kruubiveski vundamentide kandevõime tagamiseks ette mikrovaiad, mis puuriti läbi vundamentide ja süvistati  $-7^{\circ}$  nurga all. Mikrovaiade terasüdamiku läbimõõt kruubiveski Lõunapoolse vundamendi all on T 76 N, ülejäänud vundamentide all R51 L tüüpi vaiad (foto 11). Selline kaldu paigaldamise meetod ei võimalda vaiu eelpingestada, mistõttu eeldatakse hoone mõningat vajumist kuni 10cm ulatuses. Ühtlase vajumi korral konstruktiivselt ohtlikke tagajärgi ei teki. Hoone sisemine kandekonstruktsioon on rajatud K/C tüüpi puurvaiadele läbimõõduga 620 ja 880 mm (foto 12). Nihkejõudude vastuvõtmiseks ankurdati vundamendid kaldankrutega sammuga 1m esimese korruse põrandatesse.
