Eesti Kunstiakadeemia restaureerimisteaduskond

2006/2007. õ-a. Arhitektuuri konserveerimise ja restaureerimise täienduskoolituse lõputöö

Tartu, Laulupeo pst. 9 korterelamu ehitustehnilise seisundi hindamine ja ettepanekud hoone rekonstrueerimiseks.

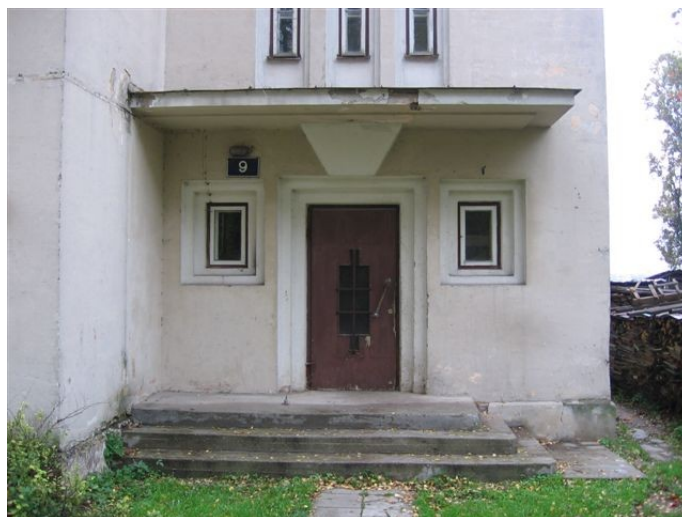
Peasissekäik on ajastutruu stiilinäide

Säilinud on algupärane trepikoja välisuks, mis tuleks võimaluse korral kindlasti restaureerida.
