2006/2007. õ-a. Arhitektuuri konserveerimise ja restaureerimise  
täienduskoolituse lõputöö

# SAHA KABEL

Mälestise registri nr.: 2747

Aadress: Harju maakond, Jõelähtme vald, Saha küla

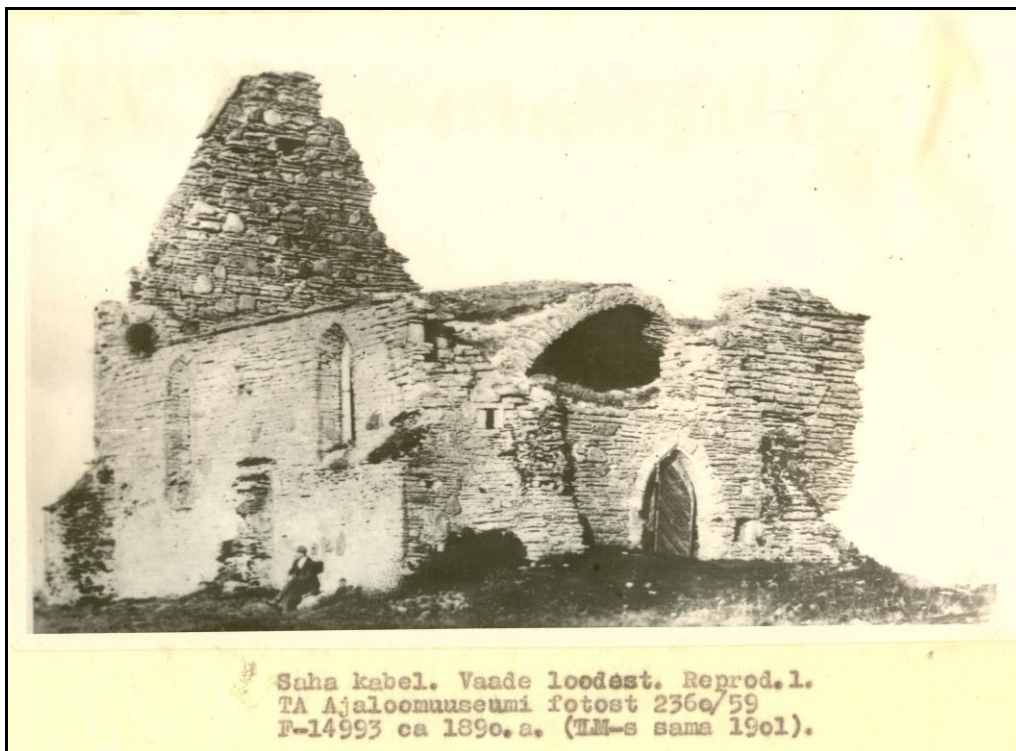
19. sajandi lõpust (Foto 1) ja 20. sajandi algusest (Foto 2) pärinevatest fotodelt on näha, et kabel on siis katuseeta ning tehniliselt halvas seisukorras. Lääneviil on praktiliselt

Foto 1. Saha kabel umbes 1890. aasta paiku. (Muinsuskaitseameti arhiiv; P-418)

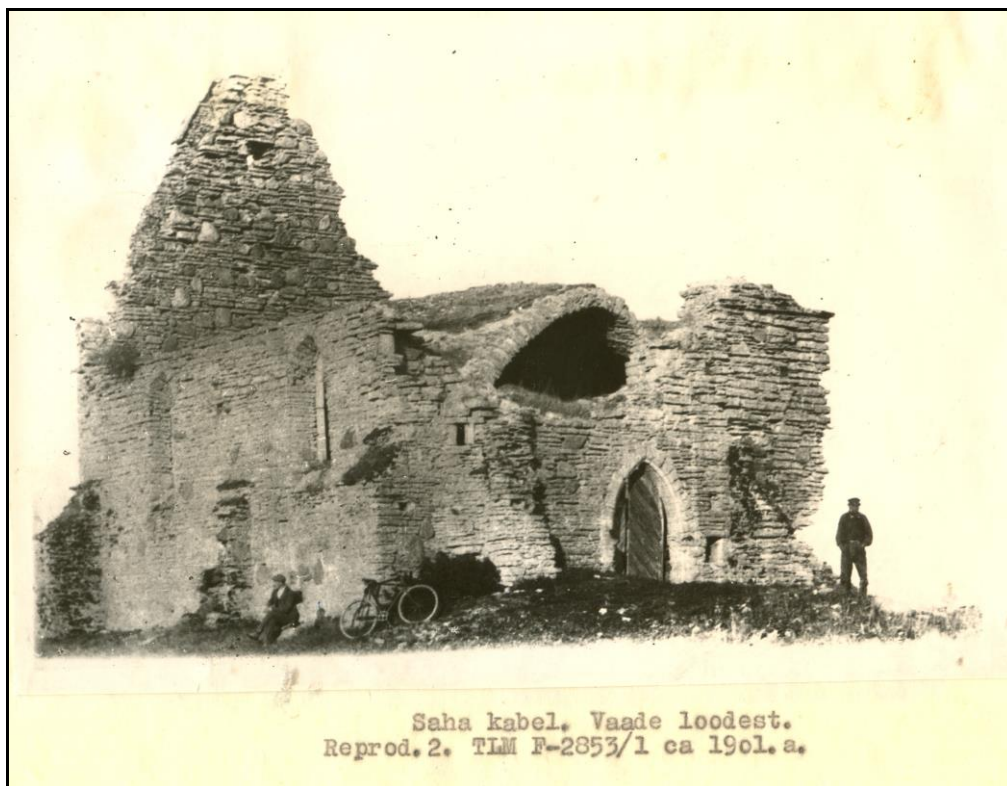
Foto 2. Saha kabel umbes 1901. aastal. (Muinsuskaitseameti arhiiv; P-418)

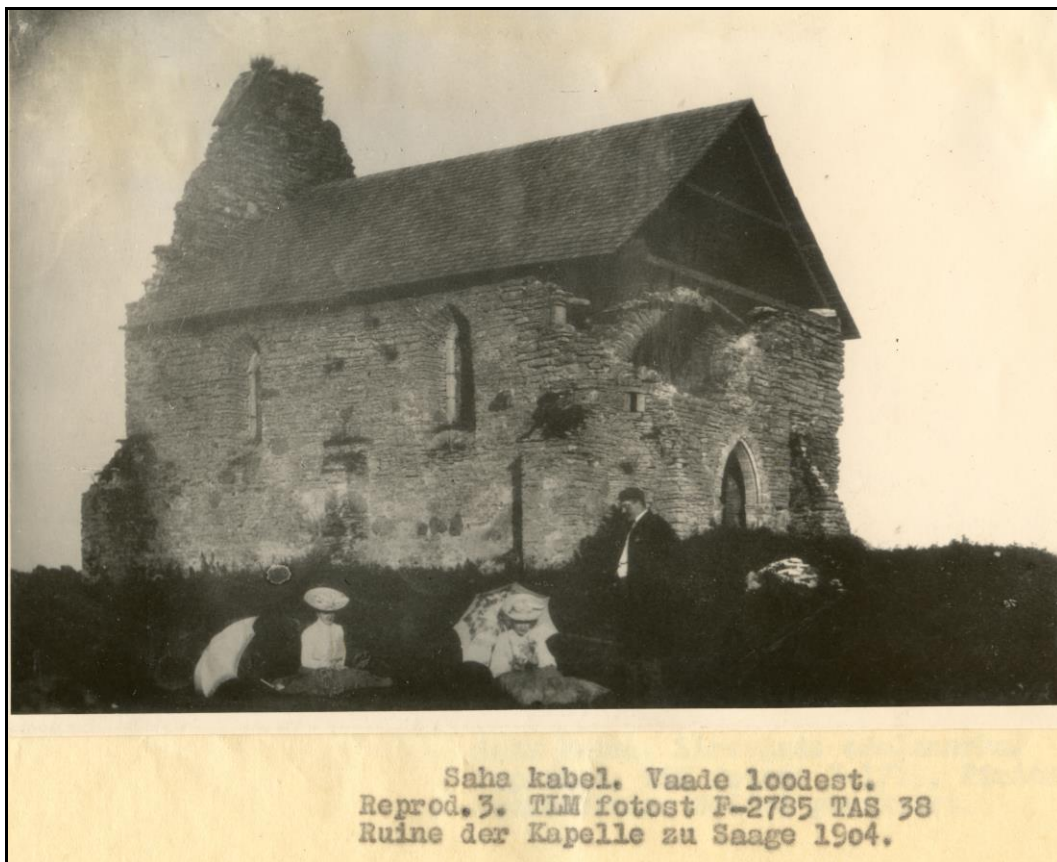
1904. aastast pärineval fotol (Foto 3) on näha, et Saha kabel juba kaetud pilpakatusega. Kahepoolse kaldega katusel on siiski lääneviilu ots lahtiseks jäetud. Muus osas on enamvähem sama seis kui 1901. aasta fotol.

Foto 3. Saha kabel 1904. aastal. (Muinsuskaitseameti arhiiv; P-418)

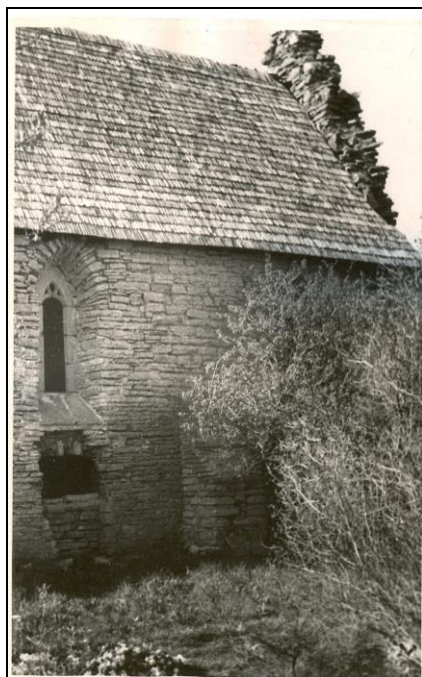
Järgmised säilinud fotod on 1950. aastate lõpust ja 1960. aastate algusest. Fotodelt ilmneb, et 1960. aastate pilpakatus (Foto 4) on pärit hilisemast ajast, kuna see on palju järsema kaldega kui 1904. aasta katus. Kabeli lõunaportaali on kinni müüritud (Foto 5).

Foto 4. Saha kabel 1960. Foto autor Kannelmäe (Muinsuskaitseameti arhiiv; N-3002/3)

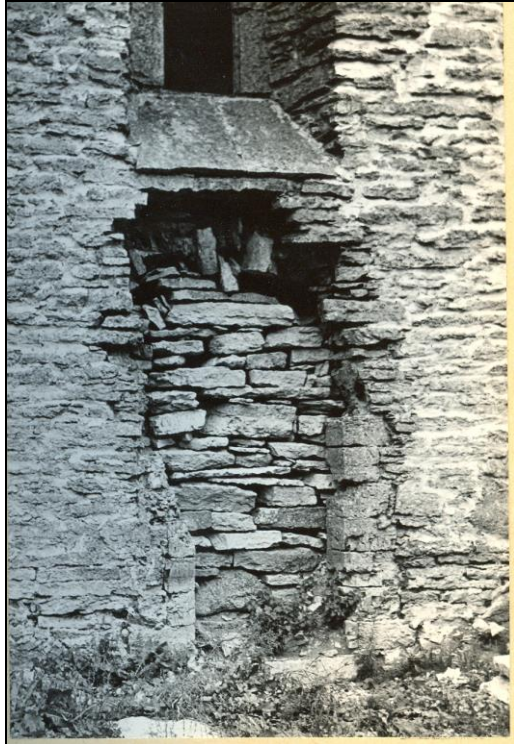
Foto 5. Saha kabeli lõunaportaal 1968. Foto autor R. Valdre. (Muinsuskaitseameti arhiiv; N-12249/1)

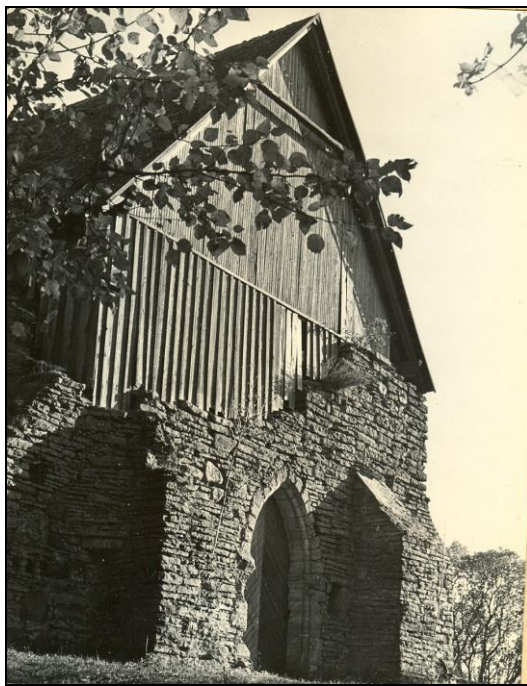
1960. aastal kabeli läänefassaadist tehtud fotol (Fotod 6) on näha, et viiluots ei ole enam lahtine, vaid on laudadega osaliselt kaetud. Läänefassaadi lõunapoolsele osale on peamüür säilinud kõrgemal kui põhjapoolsele (keerdtrepp) osale (Foto 7).

Foto 6. Kabeli läänefassaad loodenurgast 1965. Foto autor Roman Valdre (Muinsuskaitseameti arhiiv; N-9041/2)

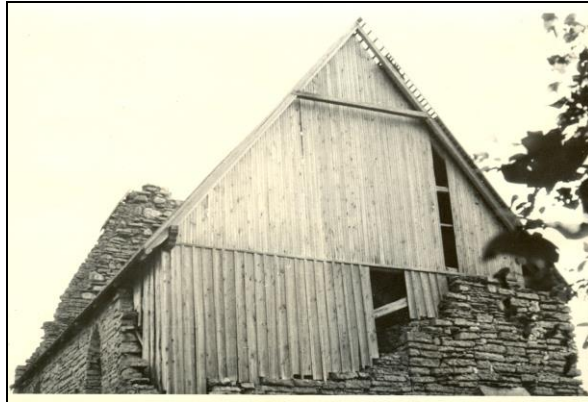
Foto 7. Saha kabeli lääneviiu ülaosa 1954. Foto autor Reitsnik / Kauniste.  
(Muinsuskaitseameti arhiiv; F-311)

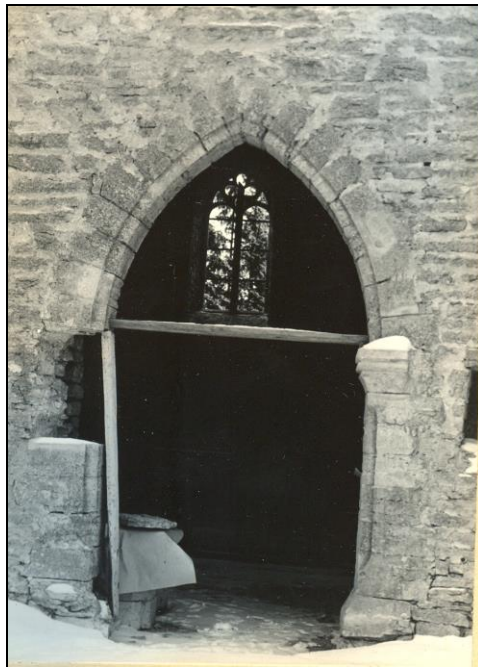
Foto 8. Lääneportaali restaureerimistööd 1970. Foto autor R. Valdre.  
(Muinsuskaitseameti arhiiv; N-12302/1)

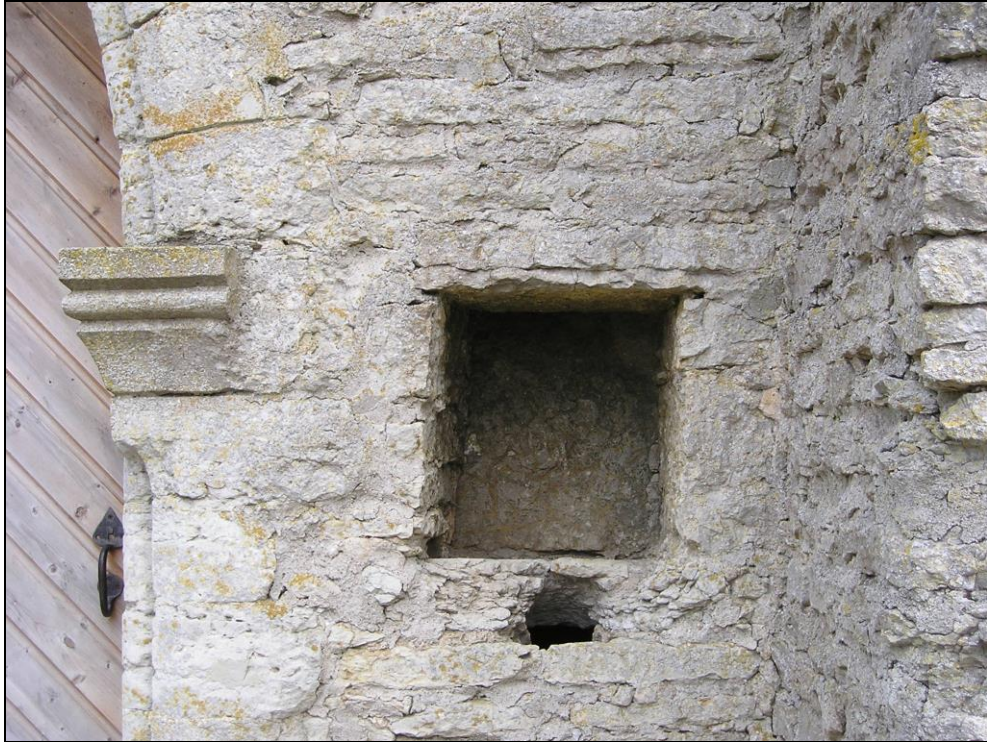
Foto 9. Lääneportaali kõrval asuv orv pühitsetud vee vaagna jaoks.

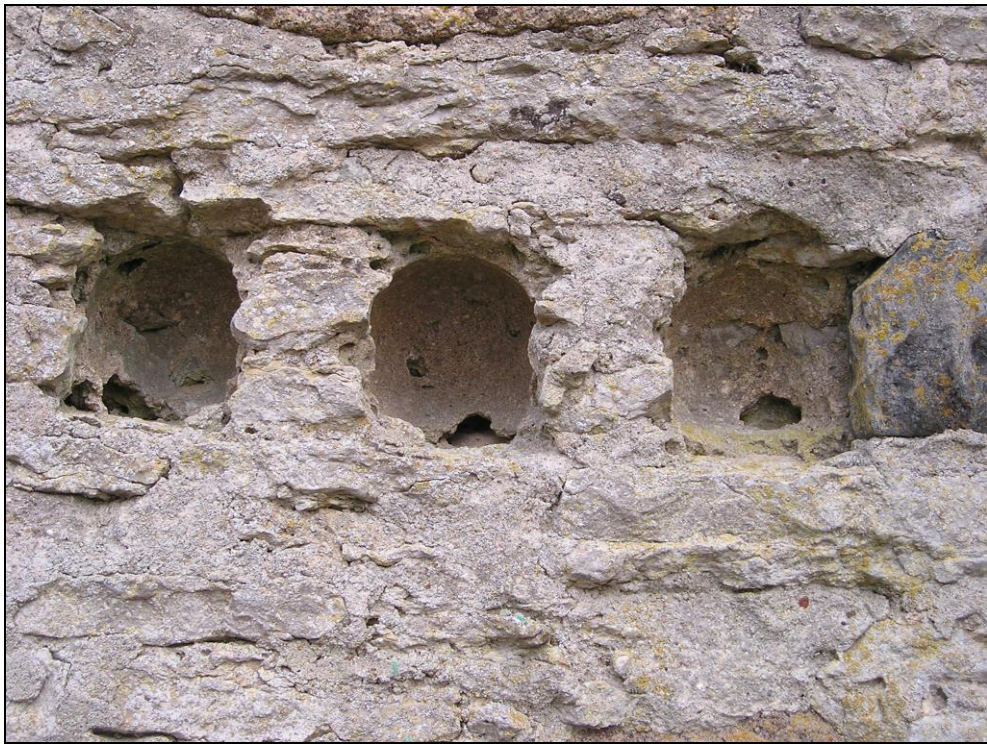
Kabeli ehitamisega on seotud veel üks legend. Nimelt on kabeli lääneseinas, peaportaalist põhja pool seinas kolm lohku (Foto 10). Kabeli ehitamise ajal olevat see, mis päeval valmis tehti öösel ära lagunenu. Kabelit ööseks valvama pandud mehed olevat tabanud kolm Saha külast pärit meest, kes öösiti müüre lammutasid. Mehed olla karistuseks peatpidi müüri sisse müüritud. Ain Mäesalul on ka oletus, et see legend oli olemas kabeli ehituse ajal juba ning et seda elus hoida jäetigi sellised lohud seinas.

Foto 10. Läänefassaadi põhjaosas asuvad kolm lohku.

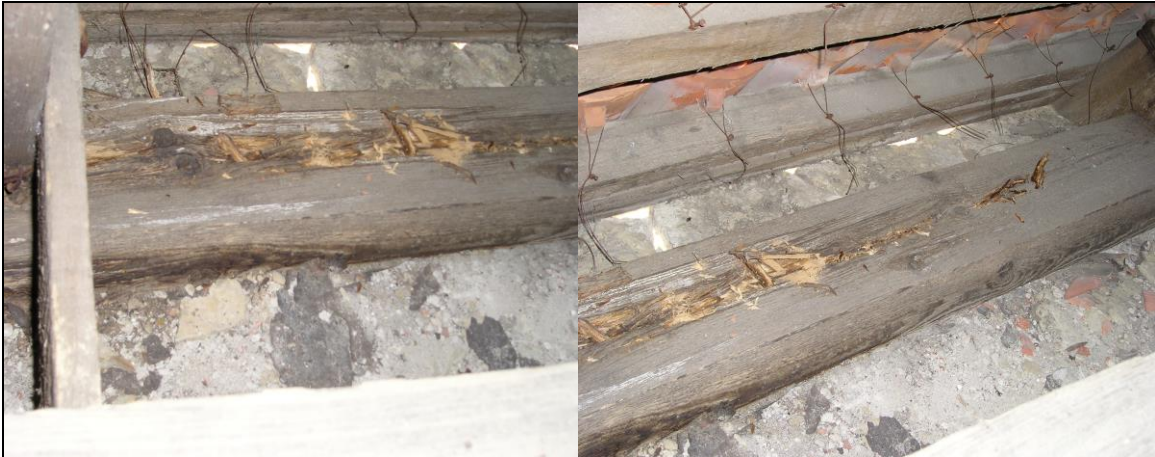
Foto 23. Lõunakülje müürlatt (lääne osas).

**Ettepanekud:** Asendada või proteesida katusekandmiku kahjustusega elemendid (müürlatid, sarikad, roovitus) ja sõlmed. Proteesimisel võtta aluseks prusside jätkamise joonis (Joonis 6). Kahjustatud puit eemaldada 25 cm varutsooniga alates otsese kahjustuskolde lõppemisest. Kahjustusest sõltuvalt võib kaaluda asenduspuudu ja müürlattide antiseptikutega töötlemist. Kõik müüritisega kokkupuutuvad puitosad asendamisel eristada kasetohuga ja võib kaaluda ka puutõrvaga vööpamist. Pööning koristada kõdupuidu osade jäänustest. Tornimüüri ja katuse löikumiskoha plekk tuleks vajadusel asendada ja puutekoht tihedamalt lahendada. Kaaluda võib siduvate toepostide asendamist palkidega, mis on kandevõimelt paremad. Kaaluda võib viiluakende sulgemist traadiga, et linnud ei pääseks pööningule. Kaaluda võib sarika ja müürlati sõlmede ning ka kammitstalade ja müürlati paremat lahendamist (seda peaks tegema ainult siis, kui see on hädavajalik katusekandmiku tugevuse pärast, sest muidu peame hindama kõikide ajastuste ladestumisi ning restaureerimisel pole üks ajastu teisest parem ega halvem).

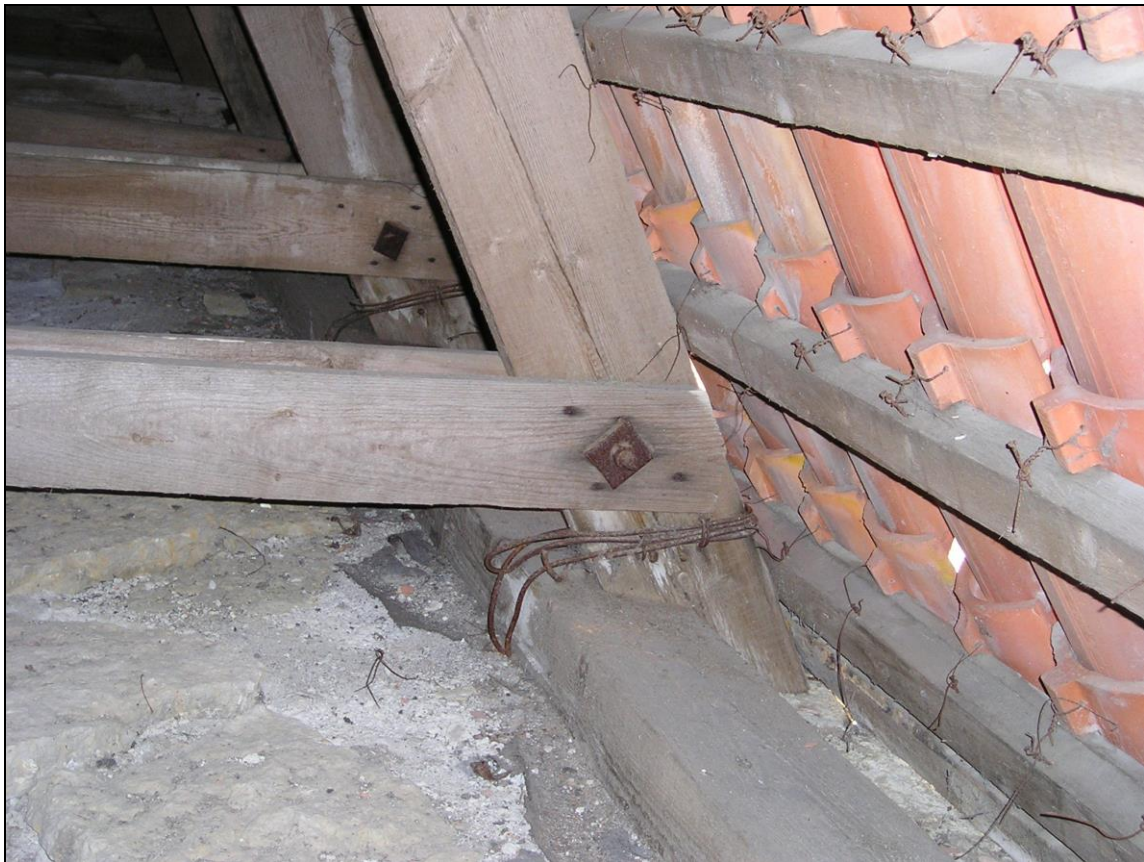
Foto 24. Müürlati ja sarika sõlm.

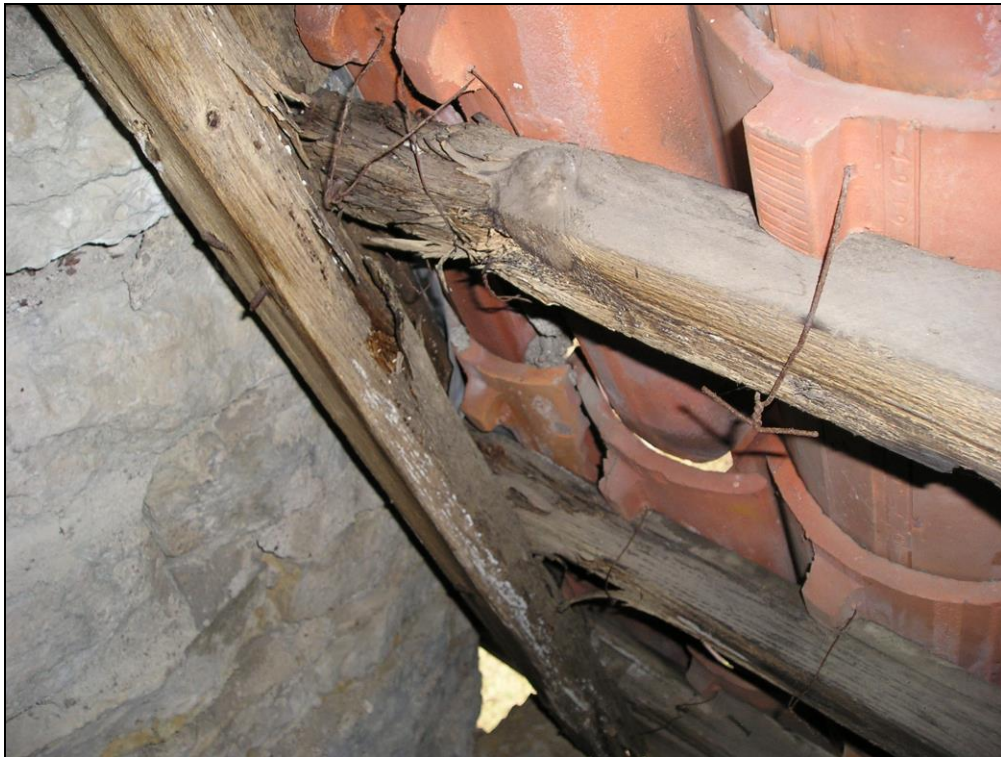
Foto 26. Roovlatid.

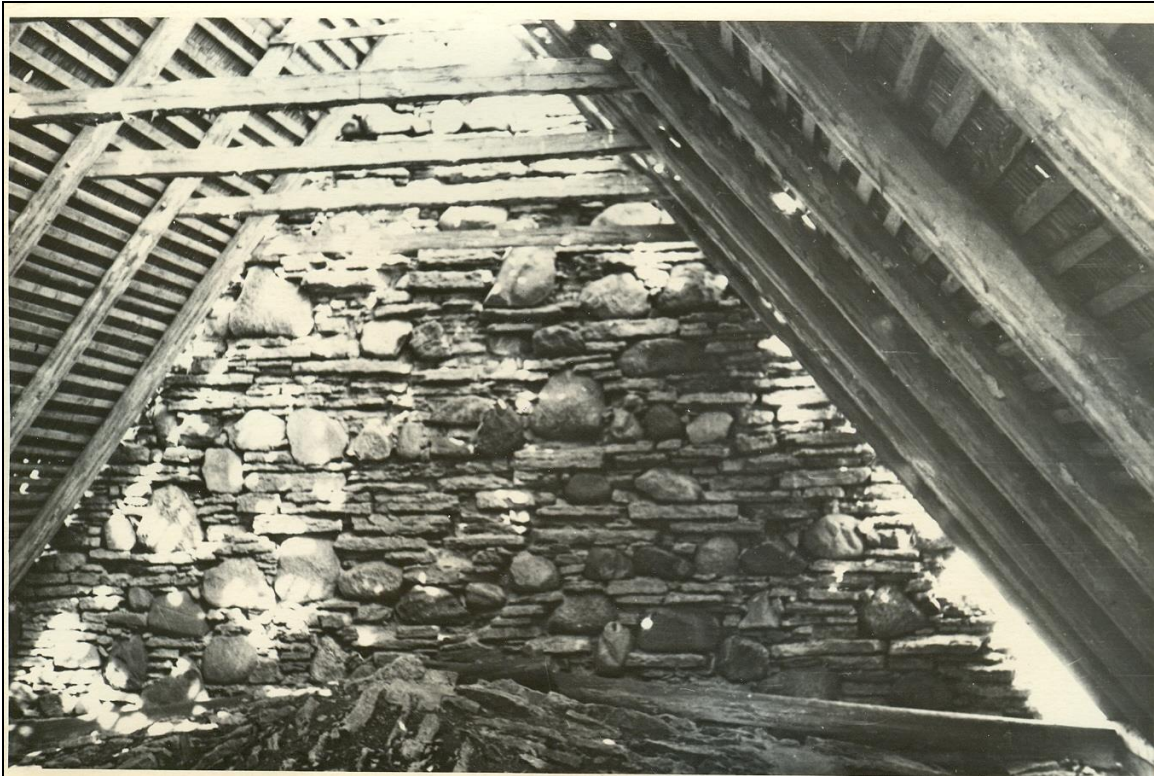
Katusekonstruktsioon on kohati hästi säilinud (Joonised 4 ja 5 ning Foto 20). Tavalistest kirikute katusekonstruktsioonidest erineb Saha kabeli konstruktsioon selle poolest, et pennideks ja tugitaladeks ning ka kammitstaladeks pole kasutatud palke, vaid on saetud laudasid, mis on teatud aja tagant klotsi abil üksteisega kokku kruvitud. Ka sarikad on suhteliselt õhukesed. Kuigi katuse tööjooniste projektis on küll joonisel näidatud küll ainult alumine penn, siiski on katusekonstruktsioonis katuse all veel üks rida penne. Müürlatid on müüritisest eraldatud tõrvapapidga. Suuremad kahjustused on kabeli lääneosas. Katuse kõige läänepoolsem kammitstala on põhjaosas murdunud (Foto 21). Lõunakülje müürlatt on lääneosas esimese ja kolmanda kammitstala vahel keskelt pehkinud (Fotod 22 ja 23). Samuti on sealsamas pehkinud ka sarikate alumised osad, mis lõikuvad müürlatiga. Müürlati ja sarika sõlm on seotud kruvide ja traadiga (Foto 24). Kabeli loodenurgas (torni juures) ei ole torni ja katuse ühenduskoht korralikult tehtud ja ilmselt tuleb sealt katusekonstruktsiooni vett läbi, sest seal on katusekonstruktsiooni müürlatt ja roovituste otsad ning ka sarikas mädanenud (Fotod 25 ja 26). Kammitstala keskelt algavate siduvate toepostide asemel kahe kokku kruvitud saelaua kasutamine pole ennast täielikult õigustanud, sest ilmselt katuse raskuse all on läänepoolt esimene tugitala ülevalt paindunud. 1960. aastatel tehtud fotode järgi selgub, et algselt on olnud palk tüüpi

sarikad (Foto 27). Katusekonstruktsioon on üldiselt normaalses seisukorras ilmselt ka seetõttu, et puuduvad avatäited ja katusealune on saanud välja tuulduda.

Foto 27. Vaade sõlvidelt idapoolsele viilule ja katusekonstruktsioonile 1954. Foto autor Reistnik / Kauniste. (Muinsuskaitseameti arhiiv; F-325)
