**WISMARI TN 7 TALLINN
AJALOOLINE ÜLEVAADE, HINNANG TEHNILISELE
SEISUKORRALE, RESTAUREERIMISETTEPANEKUD**

2006/2007. õ-a. arhitektuuri konserveerimise ja
restaureerimise täiendkoolituse lõputöö

Koostaja: Maris Suits

Tallinn 2007

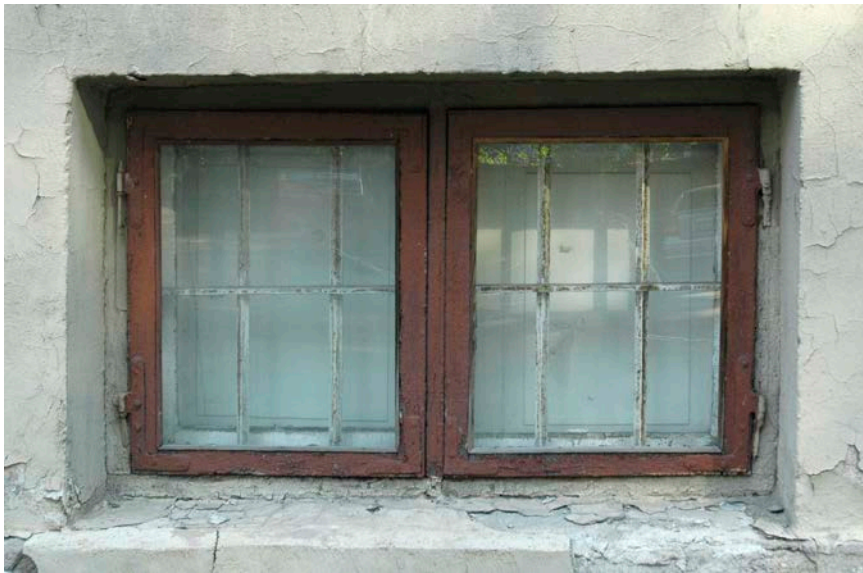
Foto 91: Keldriaken peahoone vanemas osas

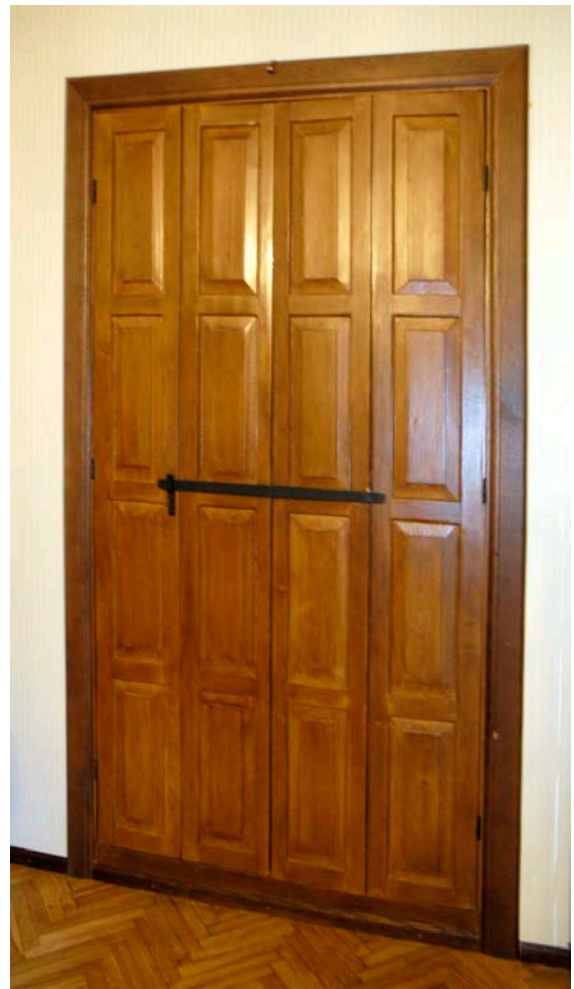
Foto 95: Aknaluugid kapiustena ruumis nr 39

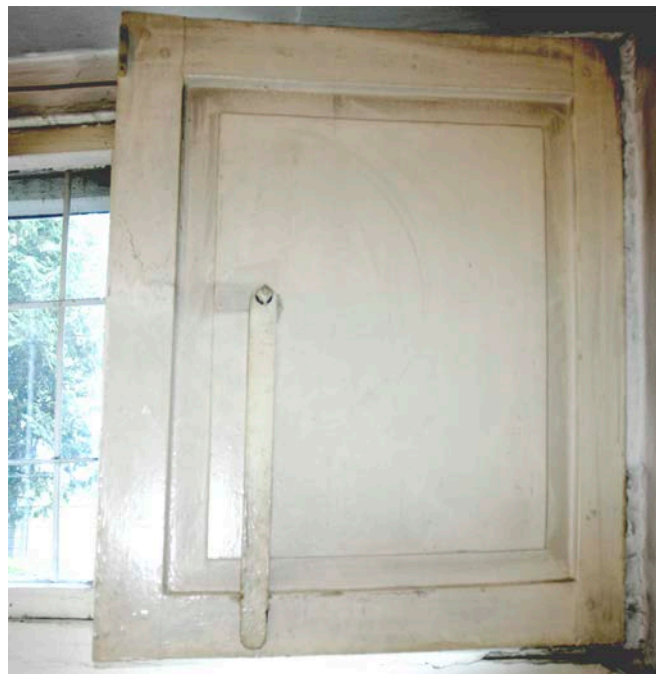
Foto 96: Aknaluugid keldriaknal, ruumis nr 02
