NARVA VEETORN-ELAMU VÄÄRTUSTE ANALÜÜS JA RENOVEERIMISE ETTEPANEKUD

Puškini tn 20, Narva linn, Ida-Viru maakond

2021/2022 õppeaasta

Arhitektuuri konserveerimise ja
restaureerimise täiendkoolituse lõputöö

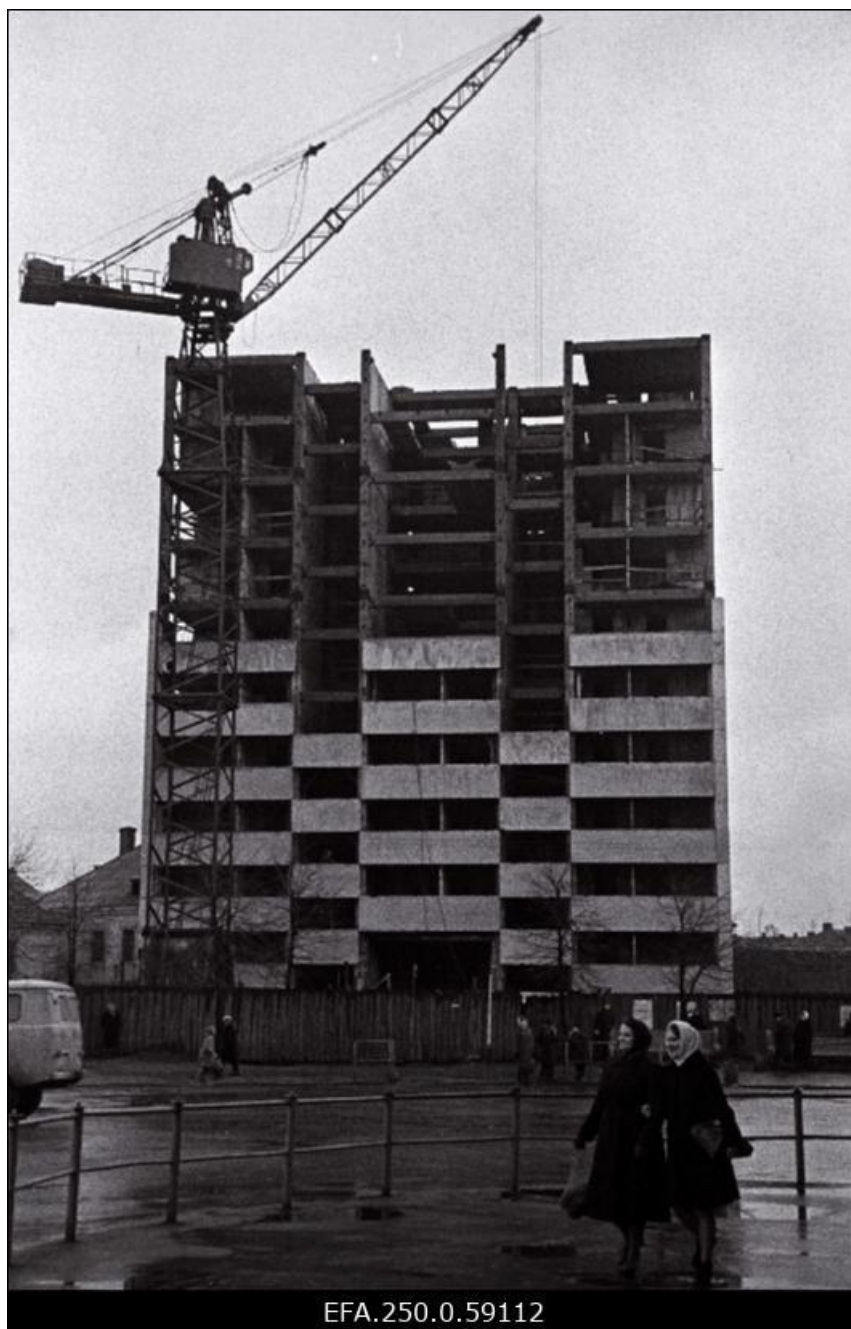
Illustratsioon nr 32. Vaade 12- korruselise elamu ehitusele Narvas.⁵²

Hoone välisseinad on mittekandvad. Tegemist on tehases ettevalmistatud riputatavate vahtsilikaaltsiitpaneelidega (ill 32). Vastavalt ehitusprojektile on välisseina paneelide paksuseks 300 mm, paneelise sisepind oli ette nähtud soojustada TEP-plaadiga paksusega 50 mm ja krohvida.⁵⁰

Sellise konstruktsiooni ligikaudseks soojusläbivuseks võiks arvestada 0,49 W/m²K (materjalide soojuserijuhtivused võetud Kredexi juhendmaterjalist⁵¹). Seda võiks tänapäeval pidada ebapiisavaks, aga vastavalt korteriühistu esindaja sõnadele pole elanikel hoone üldise soojapidavuse suhtes etteheiteid ning hoone soojustamist pole kaalutud.

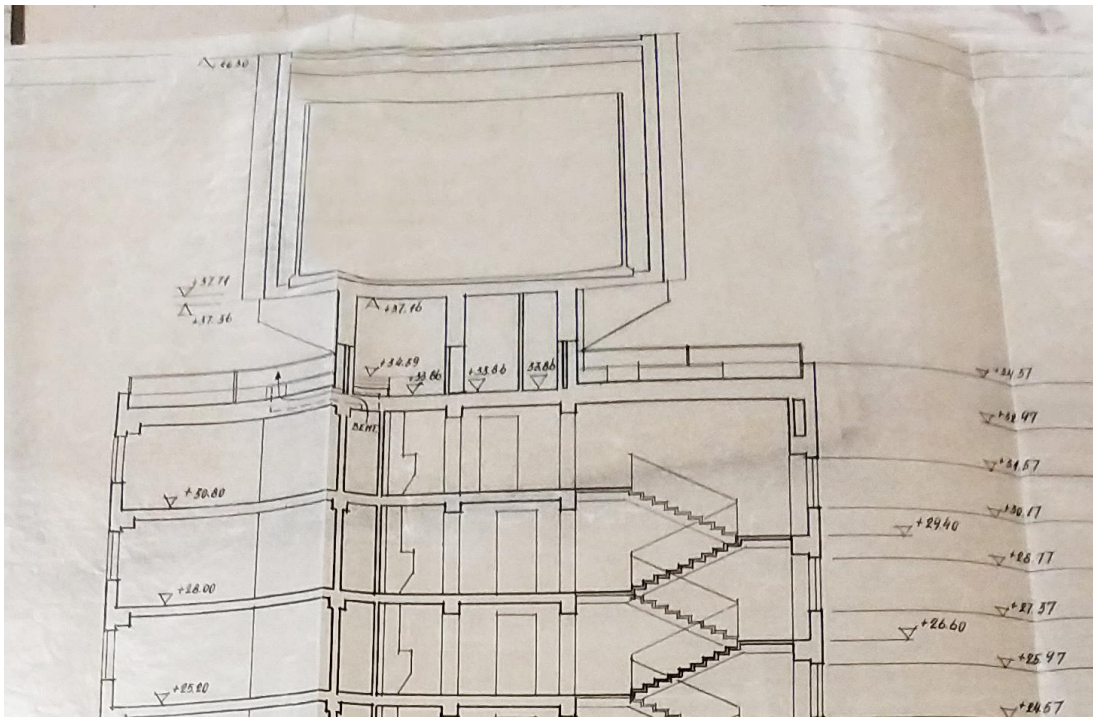
Illustratsioon 36. Mahutite lõige.⁵³

Veemahutite välisseinad on silikaattellisest, mis on jäikuse suurendamiseks laotud segmentidena üksteise suhtes nurga all. Nurgad on tugevdatud monoliitse raudbetooniga (ill 37). Seinad toetuvad konsooltaladele ning need omakorda hoone keskel olevatele postidele (ill 36). Vahelagi on monoliitsest raudbetoonist paksusega 60 cm. Mahutid on metallist, iga mahuti maht 400 m³.

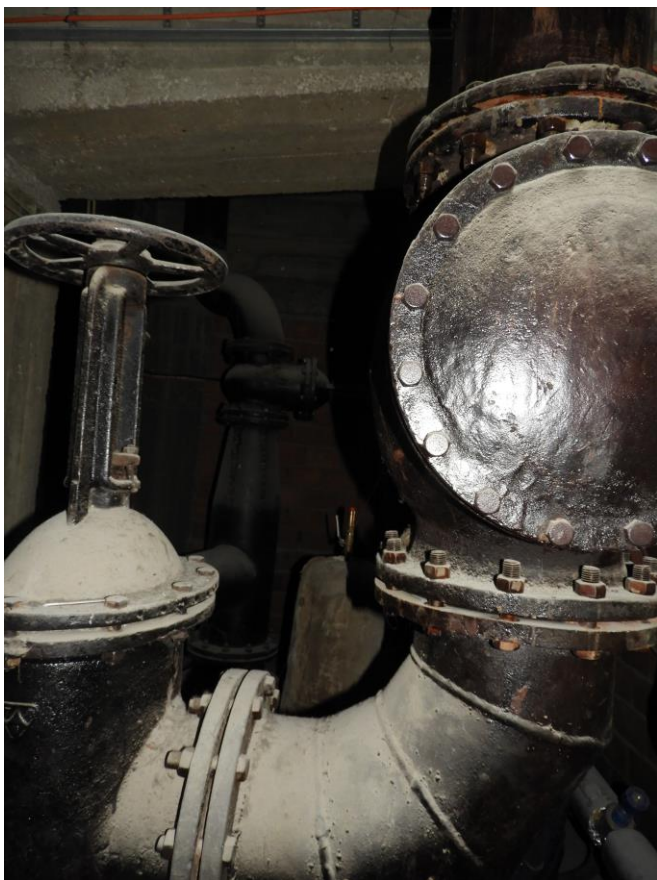
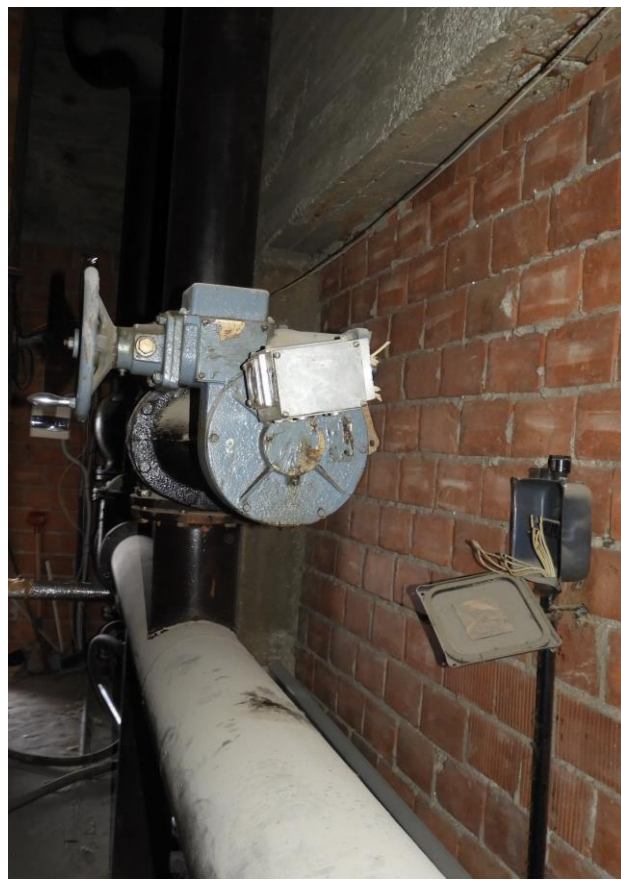
Seoses algselt kavandatud funktsiooniga paigaldati hoonesse arvukalt seadmeid veetorni funktsioneerimiseks. Osad seadmed on veel omal kohal alles (ill 46), osad teisaldati või varastati. Veepaagid ise on samuti säilinud.

Illustratsioon 46. Näited säilinud seadmetest.
