**Juhani talu suitsusauna olukorrast ning ettepanekud selle korrastamiseks ja
restaureerimiseks**

Juhani talu Järveküla Viljandi vald Viljandimaa

Arhitektuuri konserveerimise ja restaureerimise täiendkoolituse lõputöö

EESTI KUNSTIAKADEEMIA
Kunstikultuuri teaduskond
Muinsuskaitse ja konserveerimise osakond

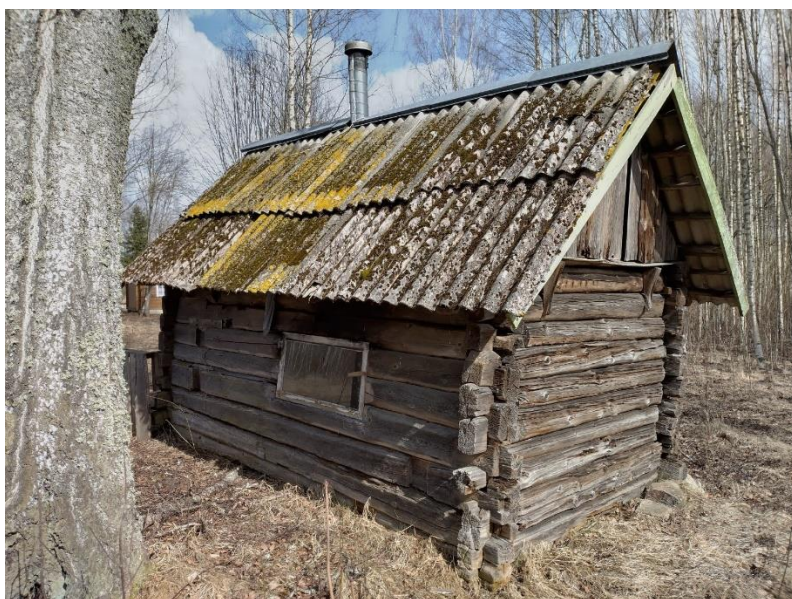
Foto 13. Vaade saunale edelast. Allikas: autori erakogu.

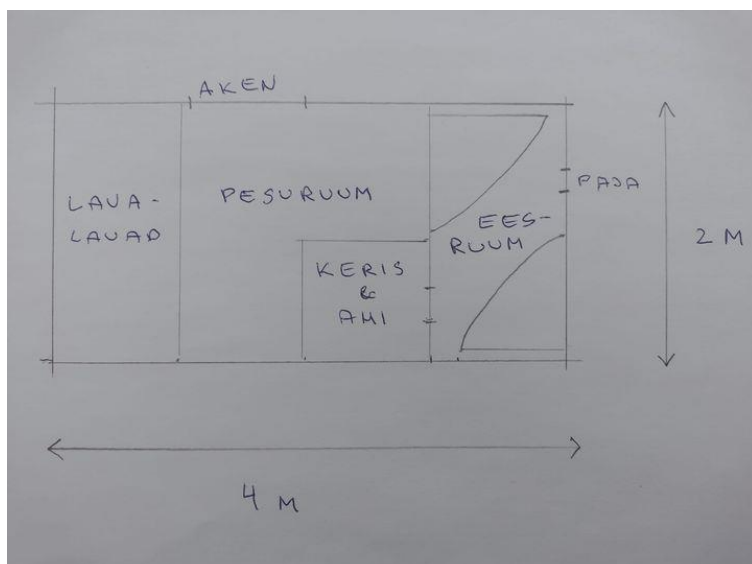
Foto 14. Juhani talu suitsusauna põhiplaan. Allikas: autori joonis.

Vana saunahoone mõõtmed on 400x200 cm, mis teeb sauna pindalaks 8 ruutmeetrit. Katuseharja kõrgus maapinnast on 280 cm. Pesuruumi mõõtmed on 200x280 cm, ülejäänud ala moodustab siis eesruum.

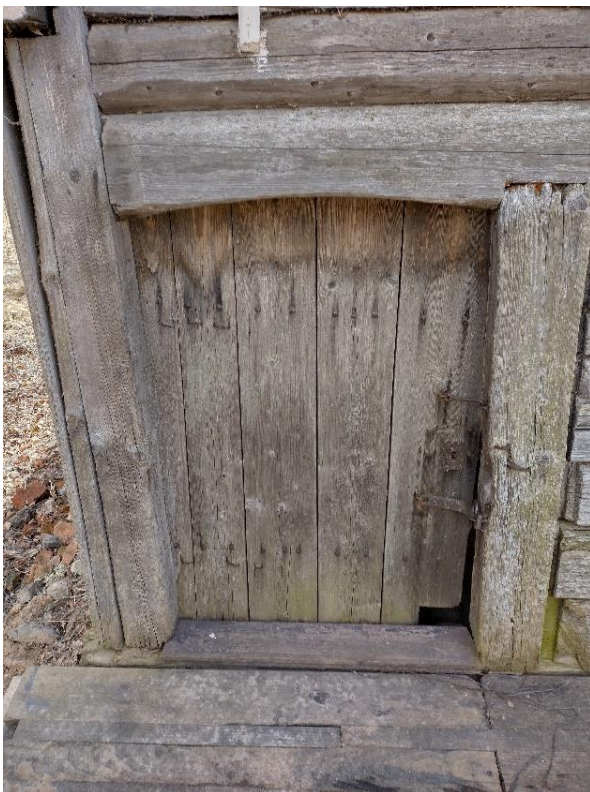
Vanasse suitsusauna pääseb läbi selle põhjakülje idapoolses servas asuva laudadest ukse. Viimase kõrgus on 115 cm ja laius 78 cm. Ust saab sulgeda väljast kahe haagiga. Ukse kohal asuvasse palki on sisse lõigatud aastanumber 1871, mis on kogu sauna üks väärtuslikumaid detaile. Palkide dendro(krono)loogilist uuringut käesoleva uurimistöo käigus ei tehtud.

Foto 19. Sauna välisuks. Allikas: autori erakogu.

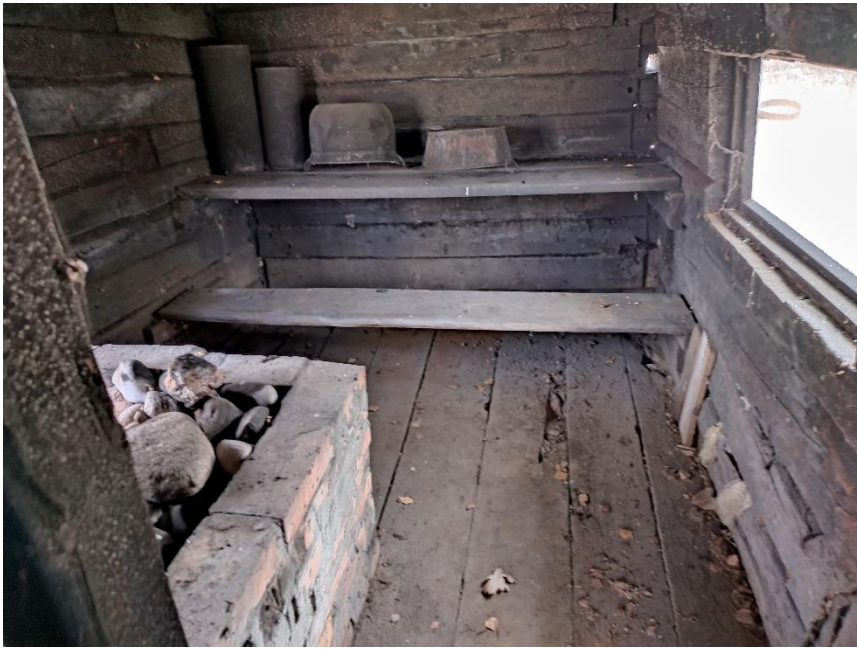
Kerise mõõtmed on 93x98 cm, kõrgus põrandast 56 cm. Eesruumi ja kerise vaheline tellistest tellisahi koos soojamüüriga on säilinud, kui selle täpne olukord vajab eraldi hindamist. Kerise idapoolne kõrge soemüür, mis oli ühtlasi ka sauna välismüüriks, on hoone vajumise tõttu valdavas osas sisse varisenud, kuid selle tellised on alles hoitud. Samuti on alles kerisekivideks kasutatud munakivid. Algne tellistest keriseõlv on asendatud rattarummiga.

Foto 24. Sauna pesuruum ning keris. Allikas: autori erakogu.

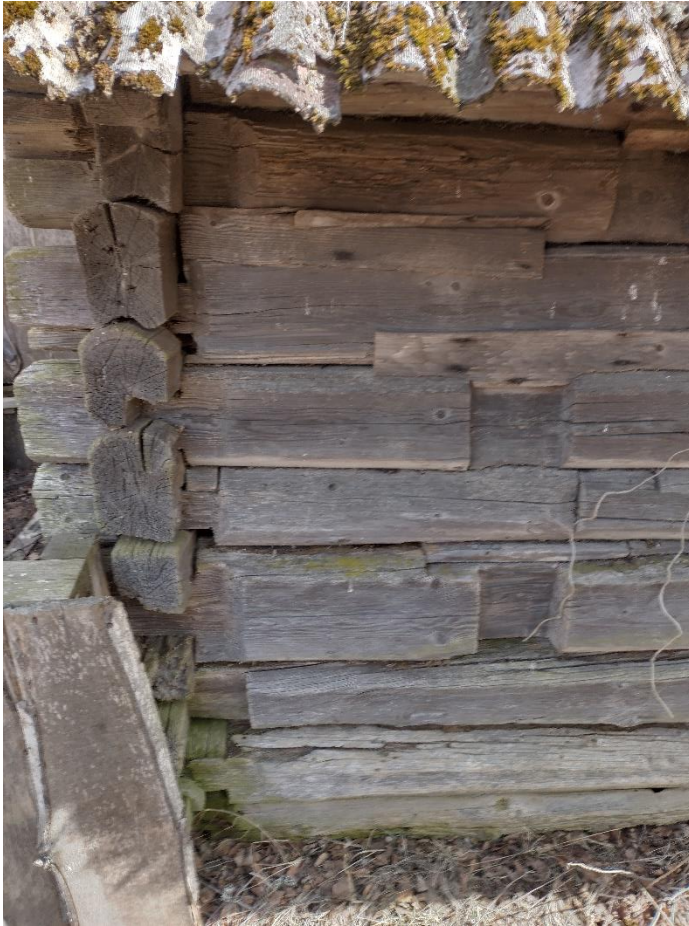
Tegemist on valdavas osas rõhtpalkhoonega. Palgid on ühendatud järsknurgaga. Mitme palgi puhul on näha sisselõikeid kohtades, mis pole seotud kõnealuse sauna ehituskonstruksiooniga. Ka on kasutatud erineva kujuga palke. See annab alust väita, et kasutatud on varasematest taluhoonetest pärit palke. Palgiridu on kokku 10.

Foto 26. Vaade sauna palkseina nurgalahendusele ning varasematele palkide sisselõigetele. Allikas: autori erakogu.

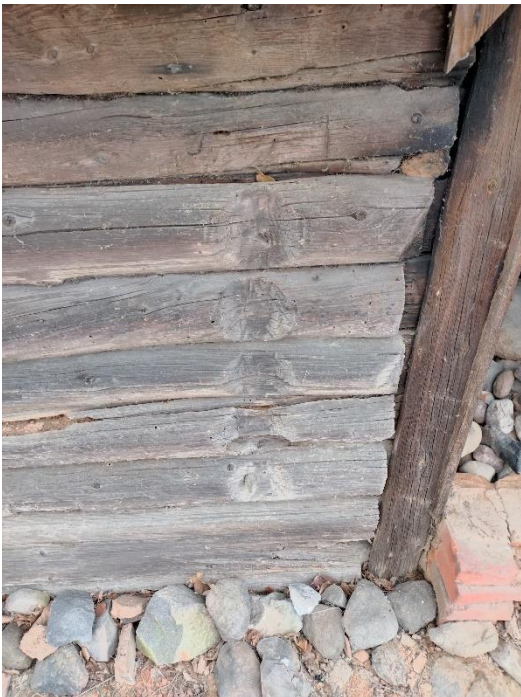
Foto 27. Sauna idaseina palkides olevad varasemad sisselõiked. Allikas: autori erakogu.
