MILJÖÖVÄÄRTUSLIK KORTERELAMU VALGEVASE 5

Hoone seisukord, väärtused ja säilitamise ettepanekud

**Miljööväärtuslik korterelamu Valgevase 5.
Hoone seisukord, väärtused ja säilitamise ettepanekud.**

Valgevase 5, Tallinn, Harjumaa

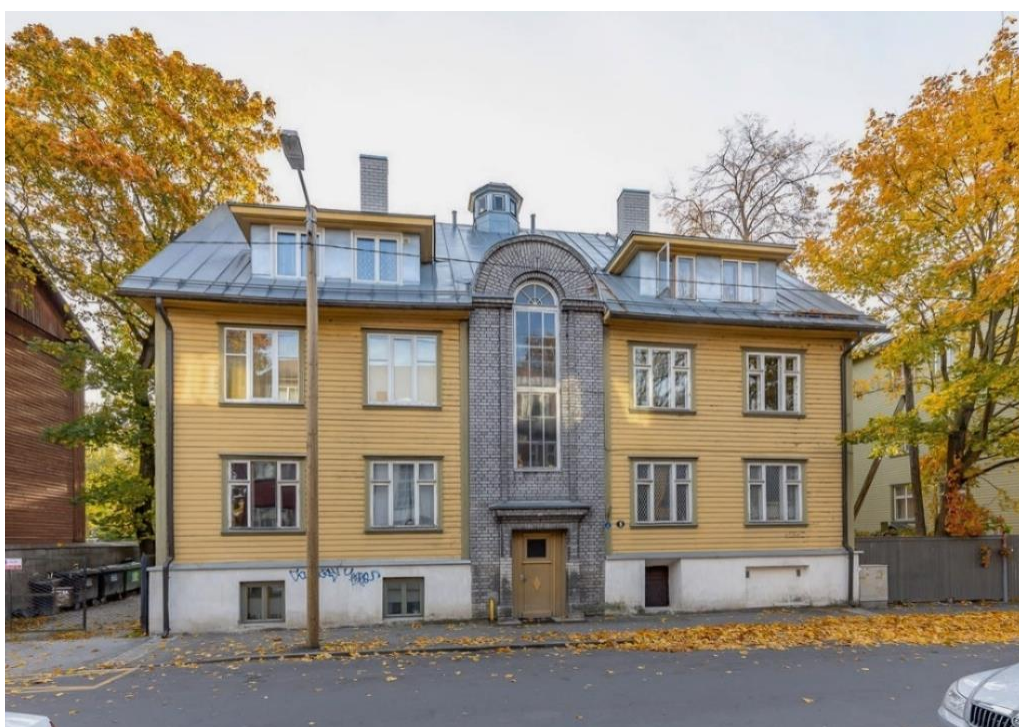
Pilt 19. Maja tänavapoolne fassaad.

Maja konstruktsioon on ehitatud rõhtpalkidest, mida katab väliselt värvitud voodrilaud. Laudise värv on ajaga kulunud ning hakanud pudenema. Voodrilaud ise tundub olevat rahuldavas seisukorras ning puidu pehkimise jälgi märgata ei olnud.

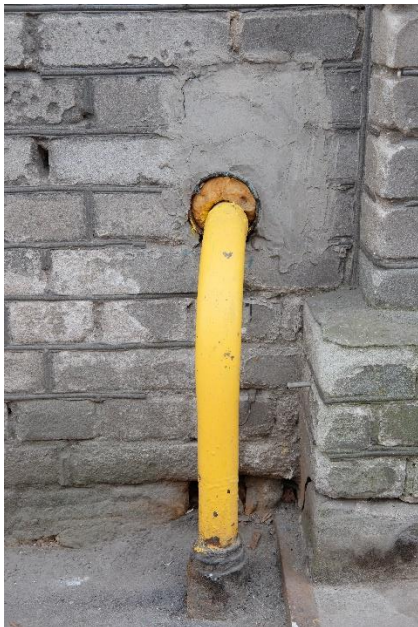
Fassaadi esiküljel riivab silma üks toru parandustöö, kus lõhutud silikaattellised tsementeeriti.

Pilt 26. Lohakalt parandatud auk toru paigaldusest fassaadi esiküljel.

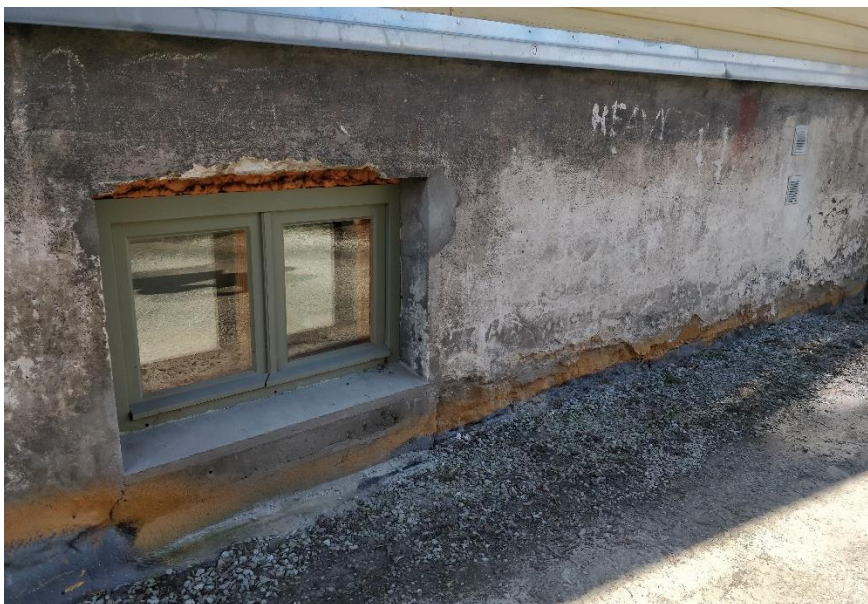
Pilt 28. Põhjapoolse fassaadi sokkel.

Sokkel on valmistatud peakivist, mis on krohvitud. Maja renoveerimistöode käigus 2005. aastal krohviti valgeks vaid tänavapoolne soklikülg. Soklilaud on kaetud plekiga, mis tagab sellele nii pikema ea kui ka vastupidavuse niisketele ilmastikuoludele. Esifassadil on kinnimüüritud sissepääs keldrikorrusele. Silma torkab tänavapoolsel soklikorrusel umbes meetri pikkune sinine graffiti-kiri. Maja põhja-, lõuna- ja ida poole jääva soklikorruse vana krohv akende ja tänavajoone ümbruses on pudenenud. Kohati on purunenud krohvi alt paista tahatud paekivi. Hoovipoolsed kinni müüritud sokliaknad on viimistlemata.

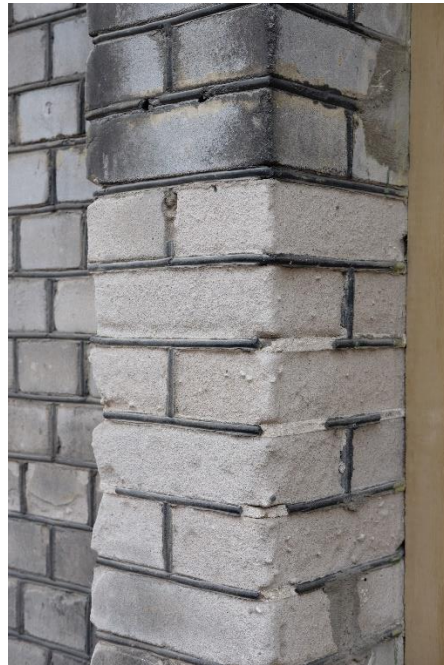
Välisuks on säilinud algupärasel kujul, välja arvatud käepide. Portaali silikaattelliste dekoratiivkrohv on pudenenud.

Pilt 35. Tänaväärne välisuks. Pilt 36. Dekoratiivkrohvi seisukord.

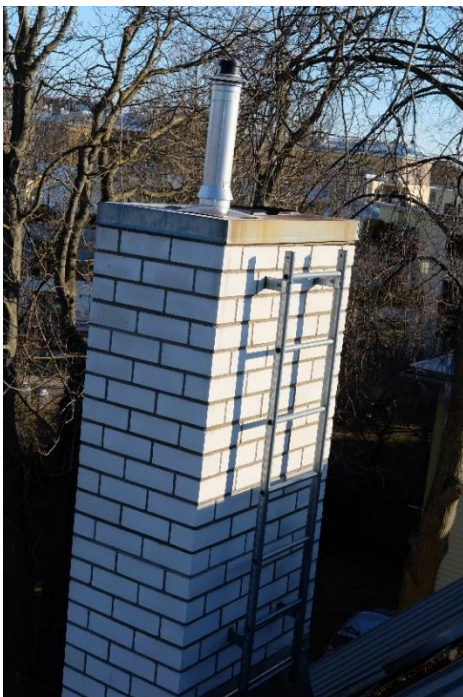
Pilt 41. Korstnapits katusevaatel.

Majal on neli trepikojaga sümmeetrilises suhtes korstent. 2019 laoti majadele uus korstnapits. Korstna hooldamiseks on katusel olemas statsionaarne katuseredel ja korstna kõrval turvaplatvorm.

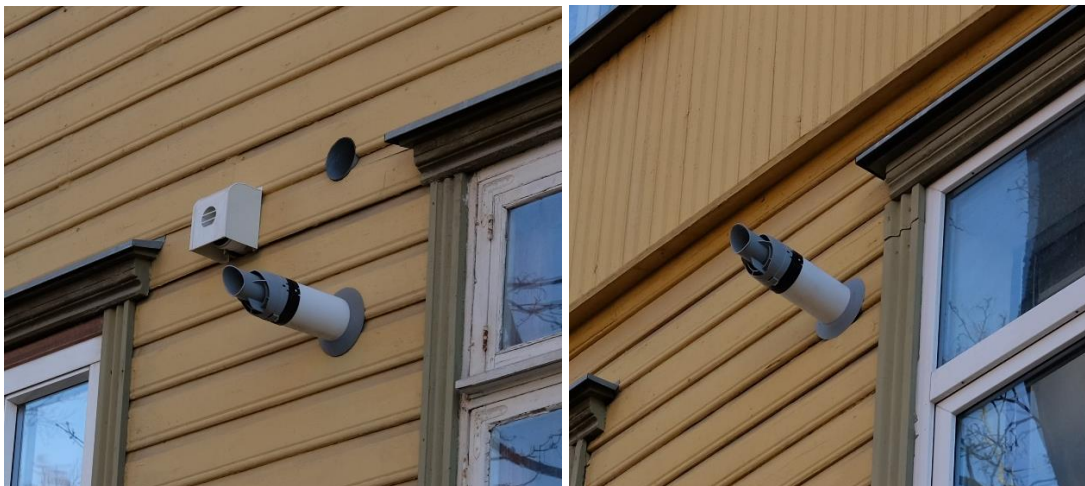
Majas on küttesüsteemina kasutuses gaas, elekter ja ahjuküte. Ahju kasutab ainult kolm korterit ning vaid üks neist põhilise kütteallikana. Enamik kortereid on paigaldanud endale isikliku gaasikatla. Kuigi gaasitoru paigaldamine nõuab fassaadi sisse augu tegemist ning rikub maja tervikut ilmet, on see siiski tagasihoidlikum lahendus kui õhksoojuspumba paigaldamine.

Pilt 44. Pilt 45. Erinevate korterite gaasi välistorustikud.

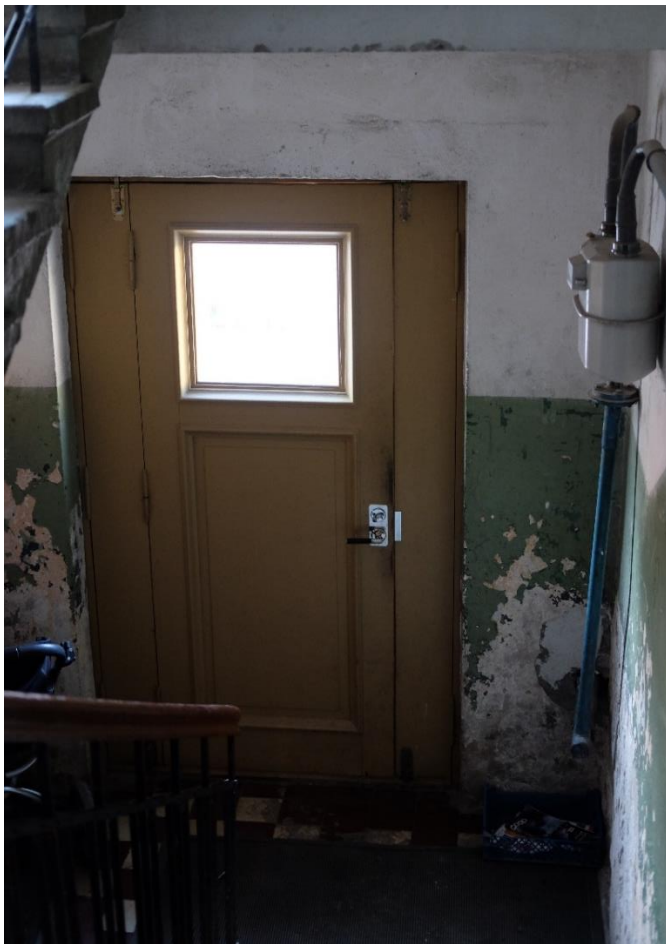
Pilt 49. Vaade välisukse poole.

2005. aasta renoveerimistöõde käigus otsustas ühistu trepikoja puutumata jätta. Selle otsuse tulemusel näeb trepikoda tänavu väga kulunud välja, kuid see-eest on säilinud mitmeid ehitusaegseid elemente. Trepikoja seisukord on pigem halb: värv on seintelt pudenenud, seinad on täis erinevaid joonistusi ning kritseldusi ning eriliselt riivab silma torude vahetusest paokile jäetud augud seinas.

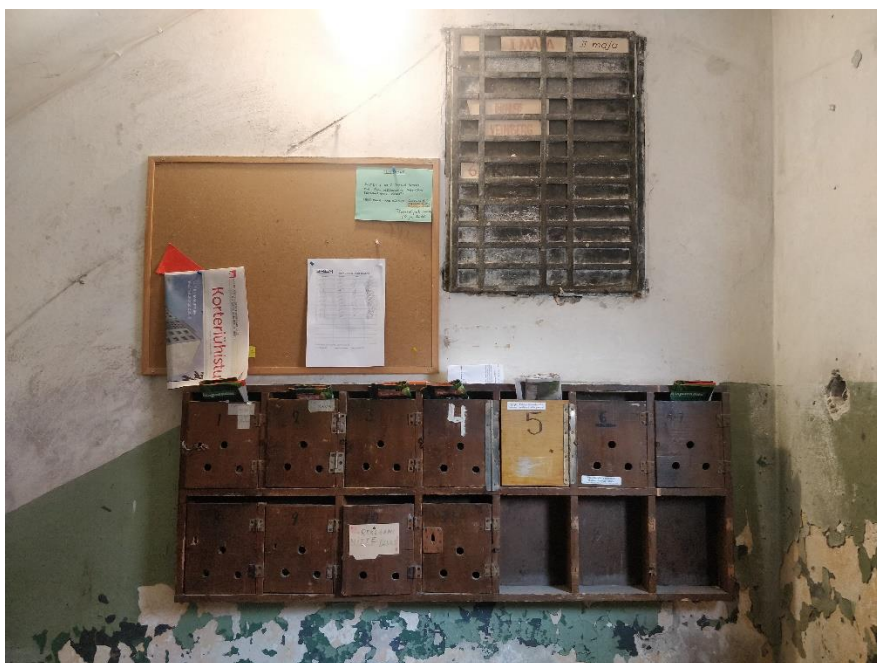
Pilt 50. Nõukogudeaegsed postkastid. Postkastide kohal ripub veel vana nimetahvel.

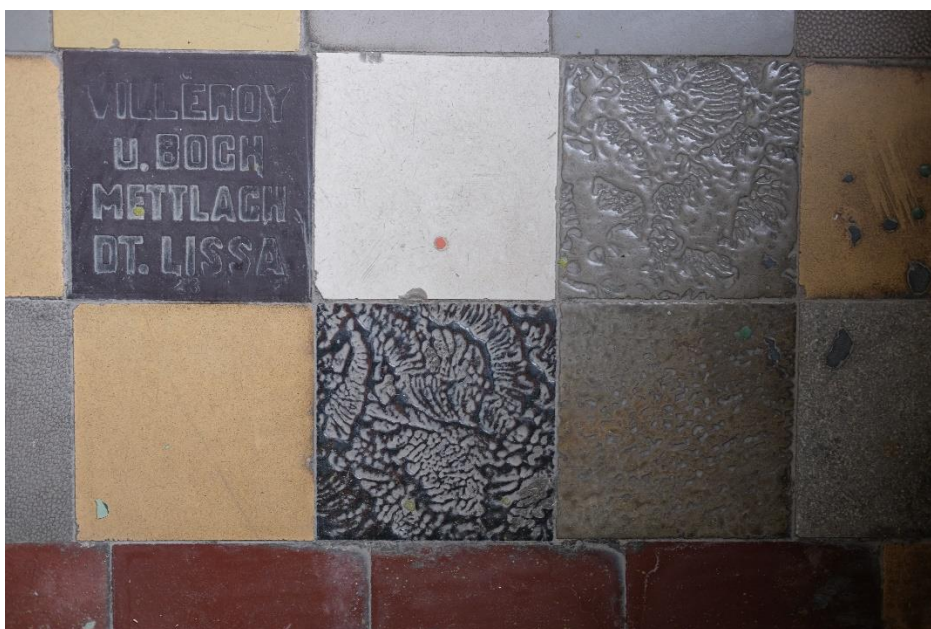
Pilt 54. Põrandaplaat kirjaga "Villeroy u. Boch Mettlack Dt. Lissa".

12. Trepikoja põrandaplaadid tuleb säilitada, vajadusel esimesel korrusel kulunud plaadid asendada võimalikult sarnaste plaatidega.
13. Puhastada välja või hävinud kohtades maalida üle trahvaretimustrid trepikojas.
14. Parandada kaod ning värvida üle seinad trepikojas, soovitavalt teha sondaaž ja selgitada välja esimene värvikiht.
15. Selgitada välja vee sattumise põhjus keldrisse ja kõrvaldada see (näiteks rajada drennaažikaevud või vt punkt 11).

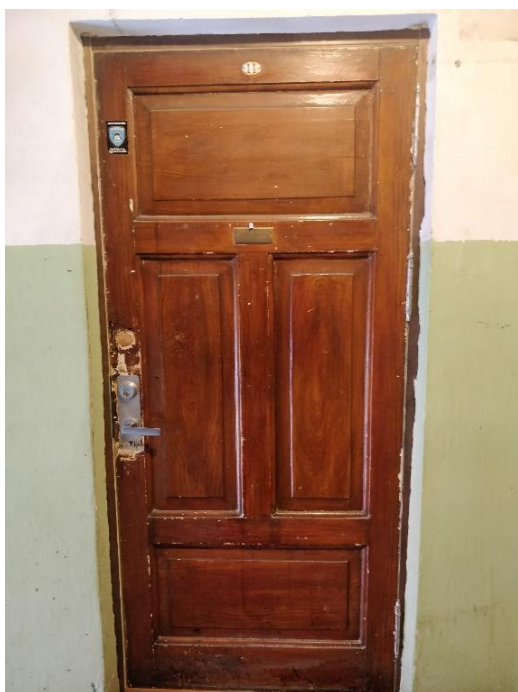
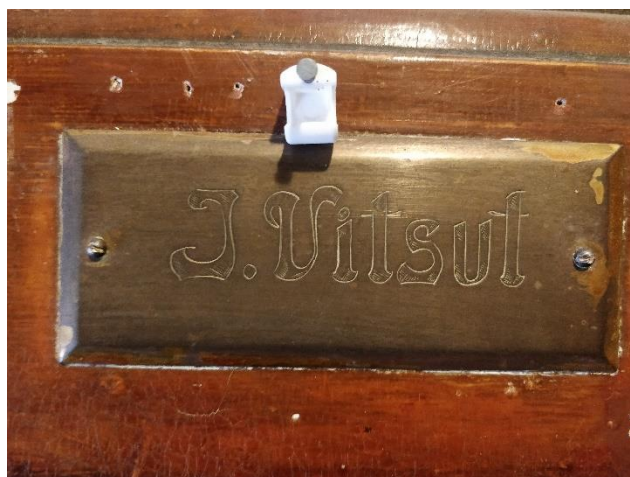
Pilt 56. Pilt 57. Vana korteriuks nimetahvliga.

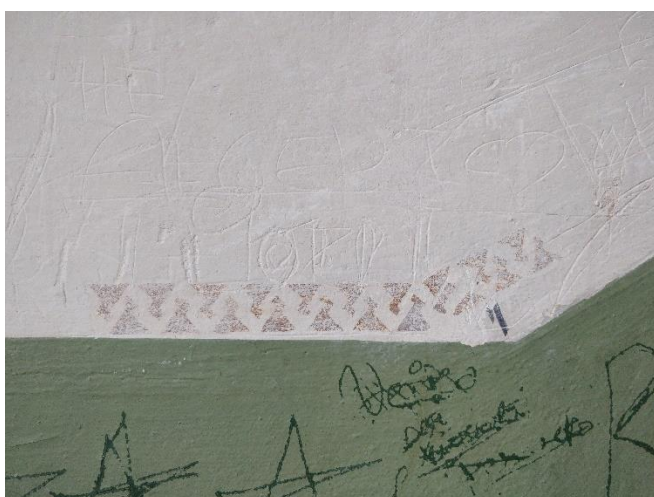
Pilt 60. Vana lubikrohvi alt paistab trahvarett. Pilt 61. Vana vasest uksekell.

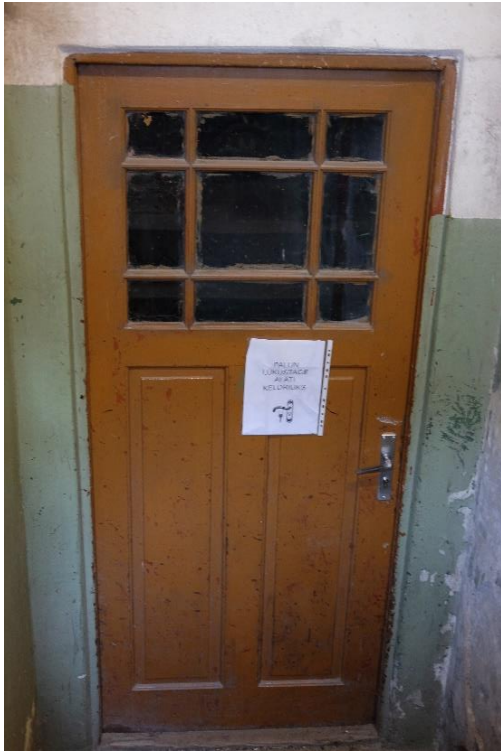
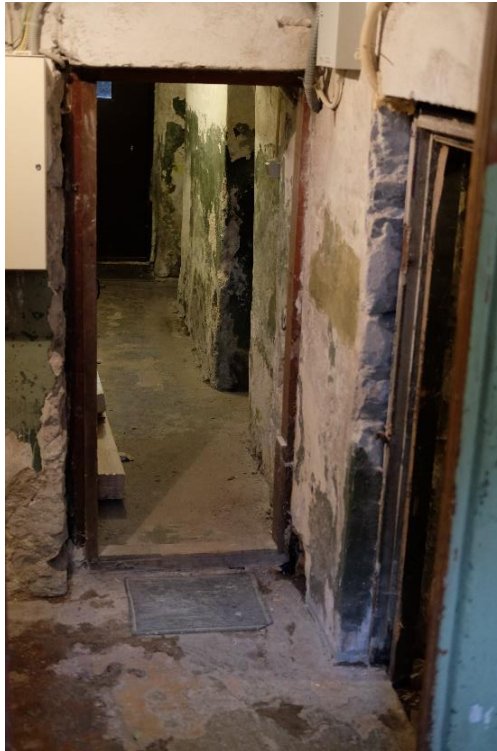
Kelder on unarusse jäetud ja hooldamata. Endine pesuruum on täis ehitusprahti, seintelt on suuri krohvitudükke maha pudenenud, keldriboksid on korrastamata ja kehvasti ehitatud. Vihmaste aastaegade paiku pääseb keldrisse vesi, mis tekitab niiskuskahjustusi, ebameeldivat lõhna ja võimalikult ka hallitust.

Pilt 64. Keldriuks. Pilt 65. Vaade keldrisse trepikojast.

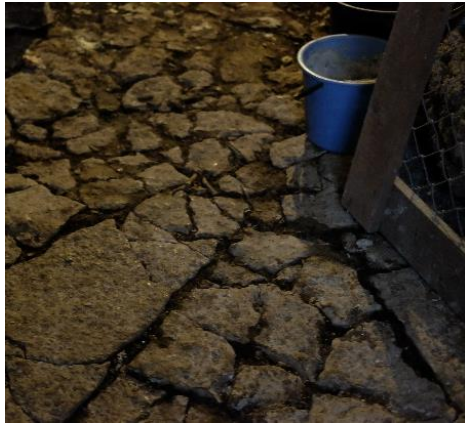
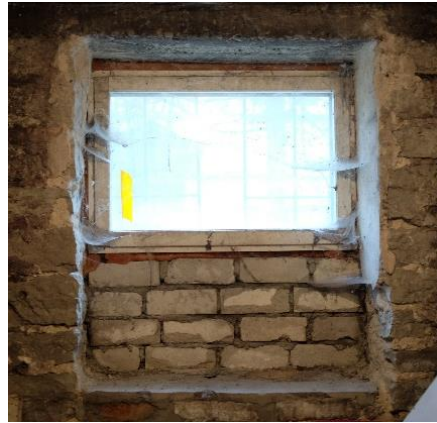
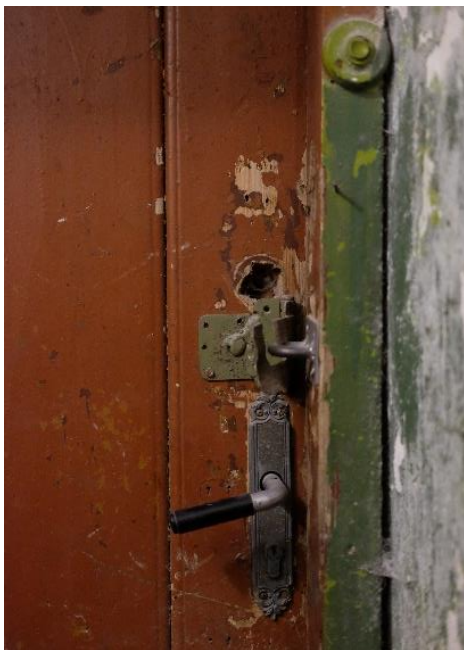
Keldri detailid: kivi põrand (pilt 68), väiksemaks ehitatud aken (pilt 69), vana uks säilinud manustega (pilt 70).

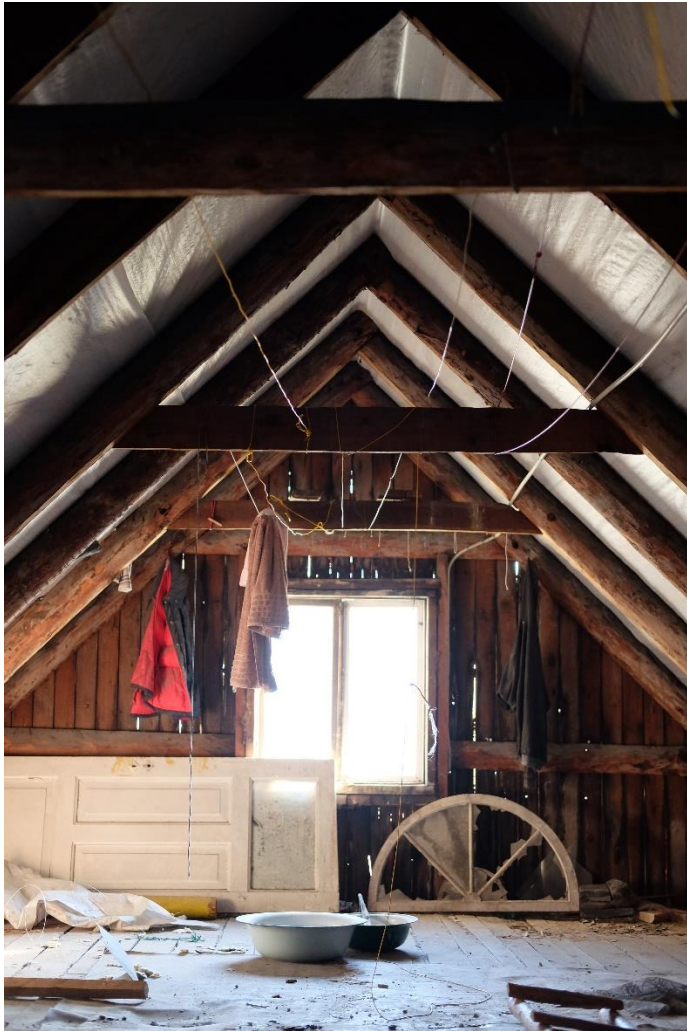
Pööning ja katuse konstruktsioon on heas seisukorras. Pööning hoiab hästi temperatuuri ning on hästi isoleeritud niiskuse ja soojuse kadu eest. Katuse tsentrist pääseb väiksesse kaheksanurksesse akendega torni. Säilinud on vanad põrandalauad.

Pilt 71. Vaade pööningule.

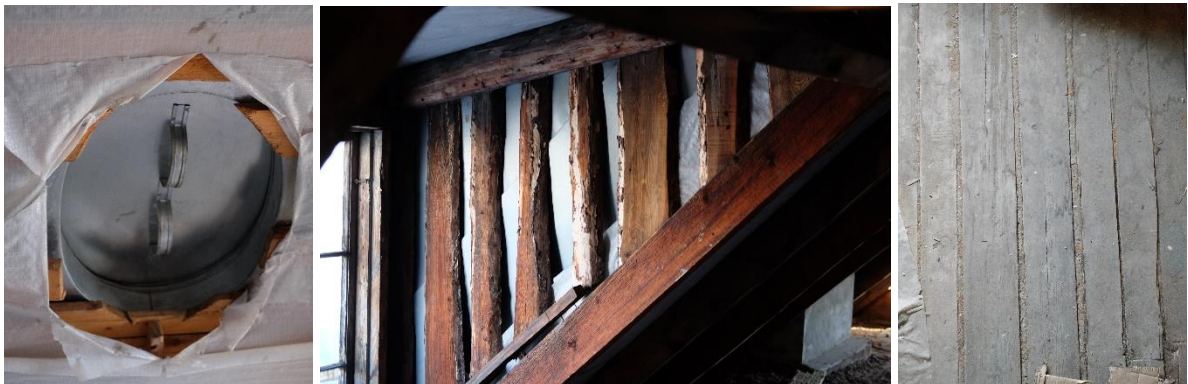
Pööningu elemendid: katuseluuk (pilt 72), vintskapi konstruktsioon (pilt 73), põrandalauad (pilt 74).

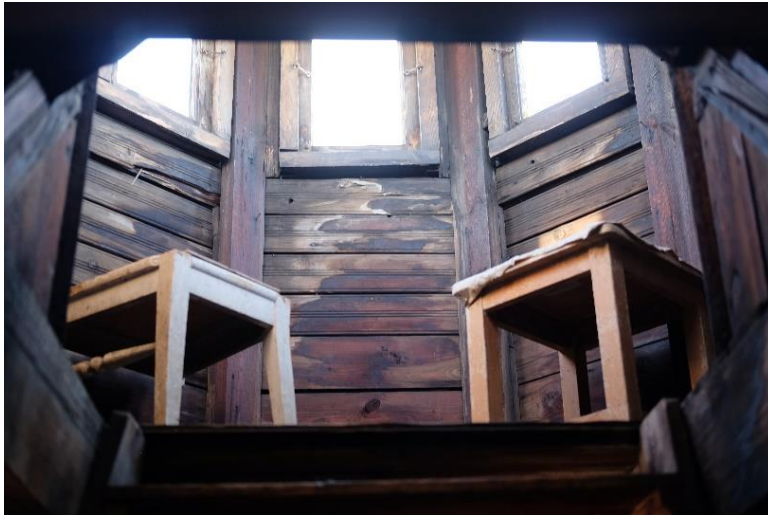
Pilt 75. Kaheksanurkne katusetorn.

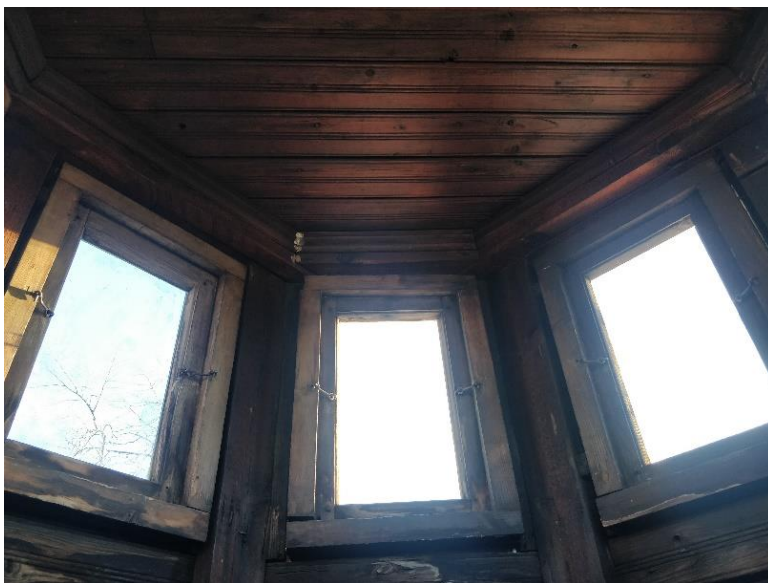
Pilt 76. Katusetorni aknad.

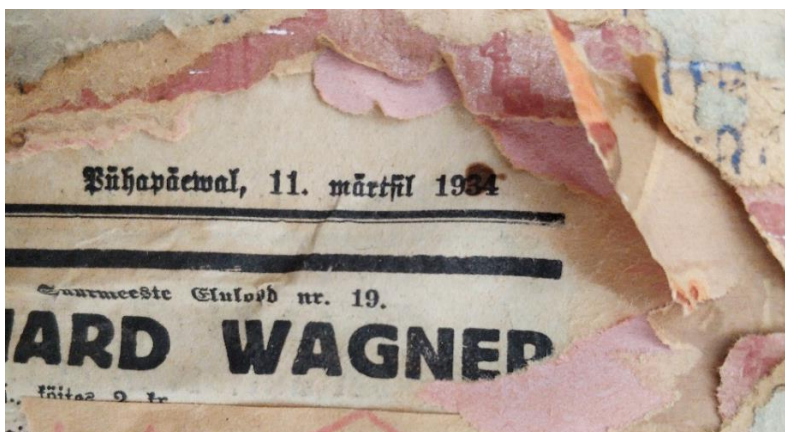
Pilt 80. Ajalehe kuupäev esimese tapeedikihi alt.

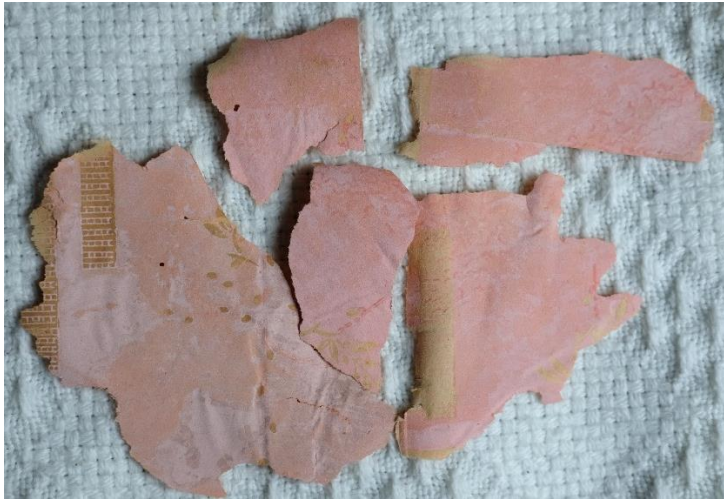
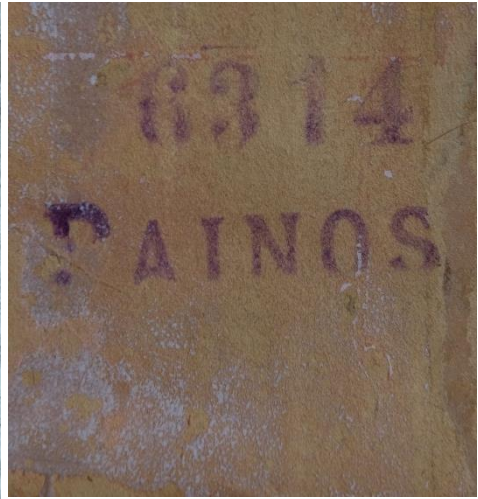
Pilt 81. Magamistoa esimene heleroosa tapeedikiht kuldsete detailidega. Pilt 82. Tapeedi taga leitud partinumber “6314 (P?)ainos”.

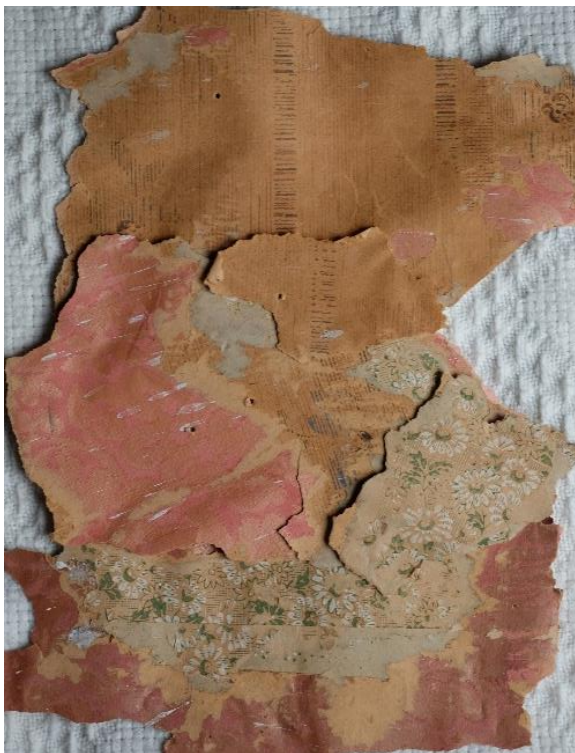
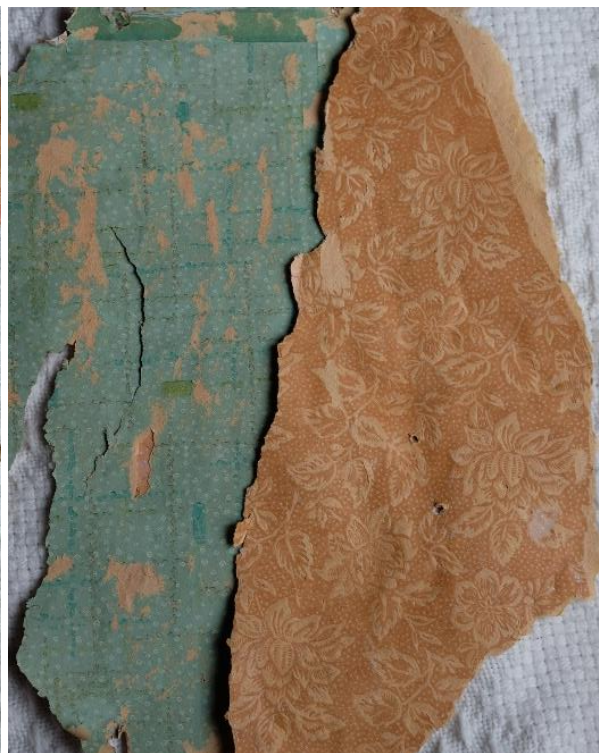
Pilt 82. Pilt 83. Erinevad tapeedikihid.

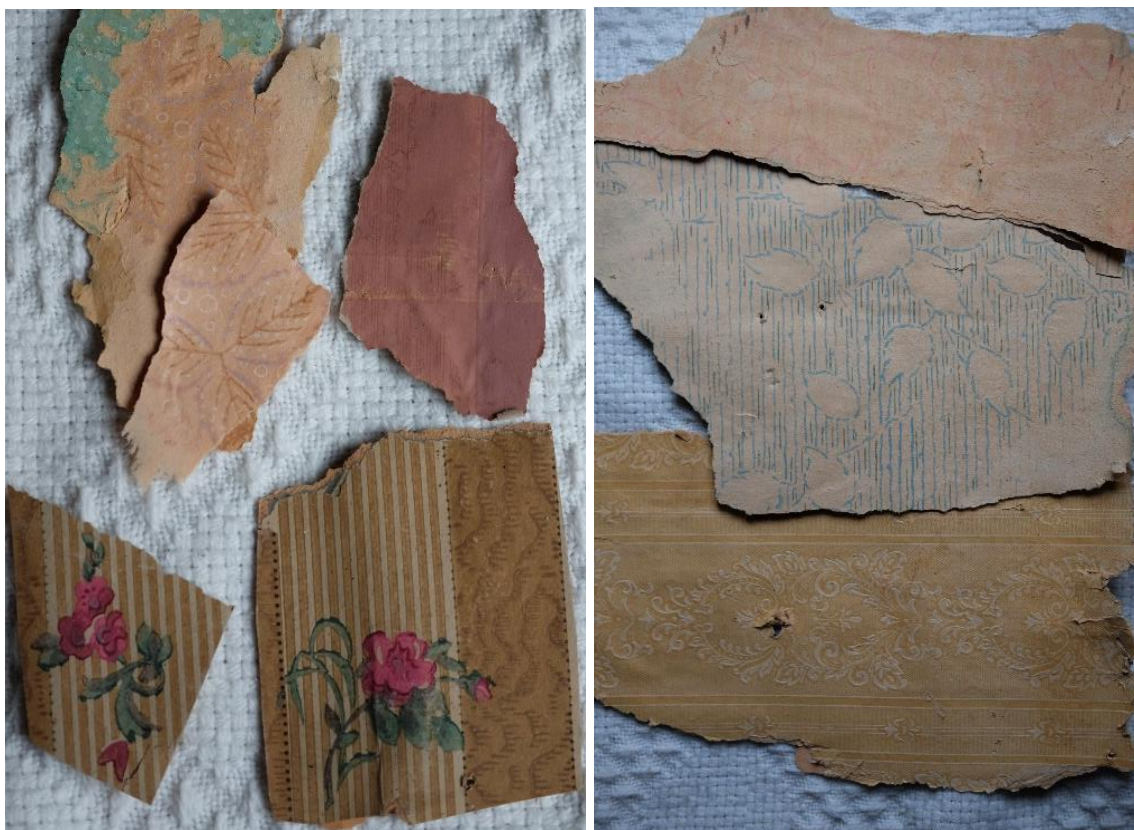
Pilt 84. Pilt 85. Erinevad tapeedikihid.
