Turja talu ajalugu ja renoveerimine

Turja talu, Kõnnu küla, Kuusalu vald, Harjumaa

2021/2022 õppeaasta
Arhitektuuri konserveerimise ja restaureerimise täiendkoolituse lõputöö

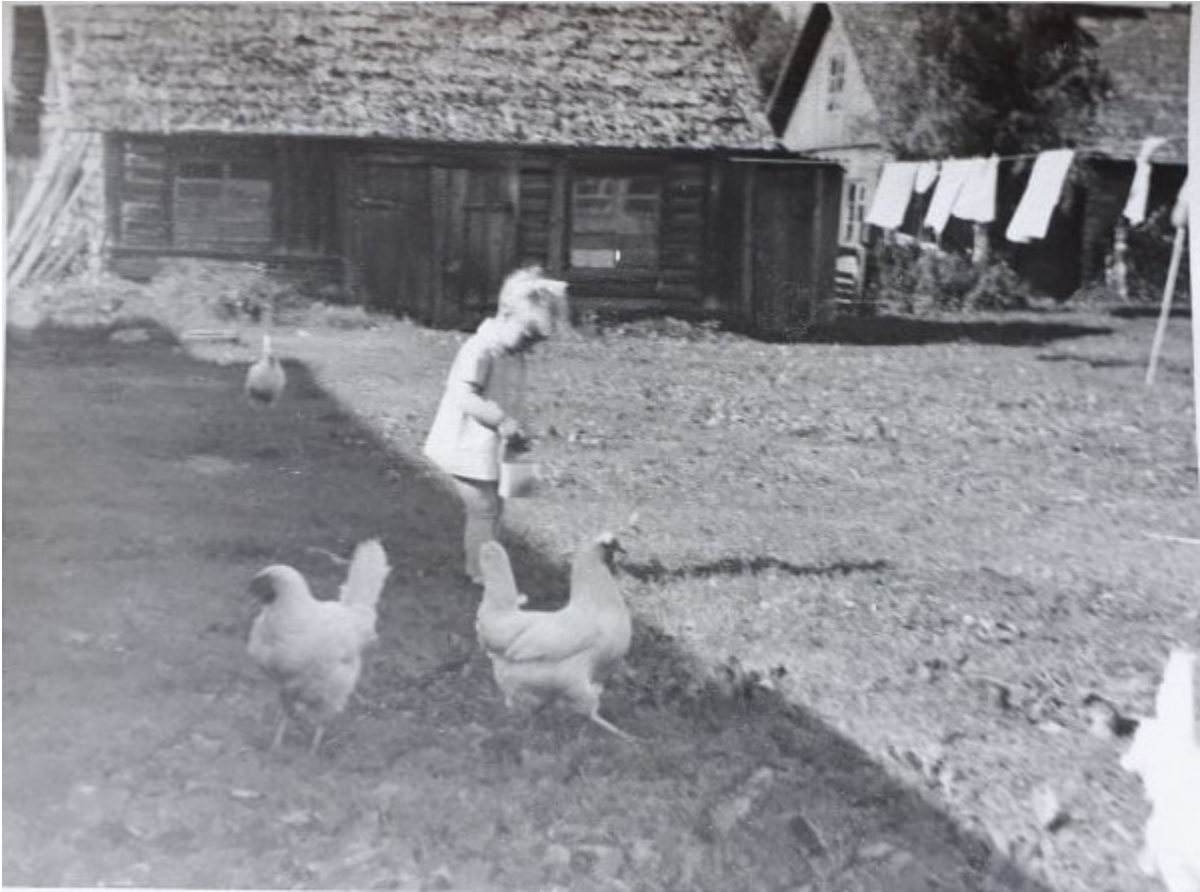
Illustratsioon 9, foto vanast sealaudast, Erme Evard erakogu

Turja talu kõige väärtuslikum osa on selle säilinud terviklikkus ja algsele iseloomulik materjalikasutus. Aja jooksul on küll terviklikkusest kadunud vana sealaut(III 9) ja hobusetall aida otsast. Nendest hoonetest on alles vaid vundamendid.

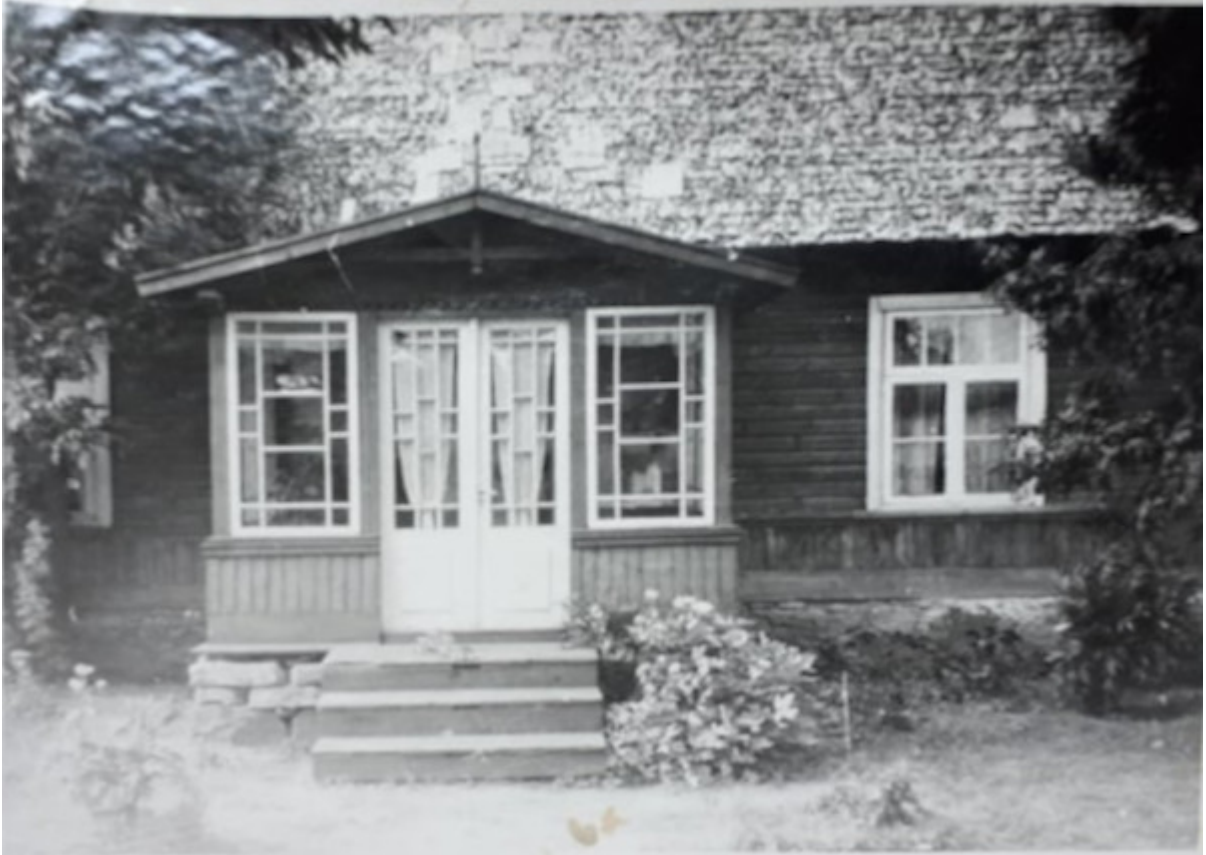
Illustratsioon 10 Foto verandale, Erme Evard erakogu

Veranda on ehitatud tappühendustega 100*100mm puitsõrestikule, mis on soojustuseks täidetud saepuruga. Puitkonstruktsiooni osad on tugevate mädaniku kahjustustega. Põrand on kahjustunud nagu ülejäänud majas. Akendel ja ustel on vähesed puidu kahjustused, ajas on kitt osadel ruutudel vahetatud liistude vastu.
