**Väike-Raaga talu, vana rehielamu ajalugu ja taastamine.**

Väike-Raaga talu, Kurla küla, Türi vald, Järva maakond

2021/2022 õppeaasta  
Arhitektuuri konserveerimise ja restaureerimise täiendkoolituse lõputöö

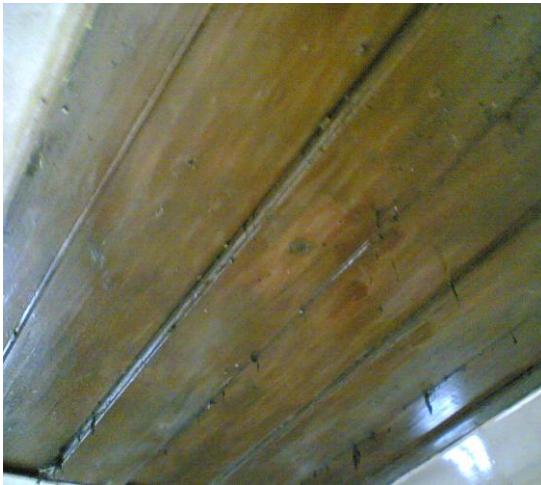
Tubade lagedes olid säilinud originaal nn. poola laed ja tahveldustega siseuksed.(ill.10,11)

Ill.10 elutoa lagi 2005.aastal.

Kõikide tubade laelauad sai alla võetud, puhastatud ja tagasi pandud. Laelaudade alla on pandud soojustusplaat ja aurutõke.(ill30)

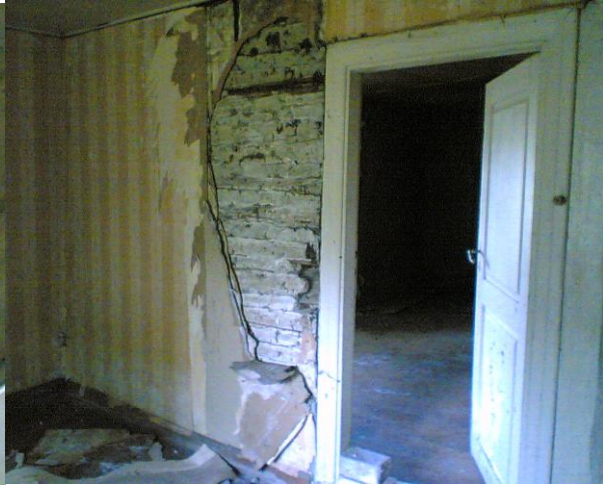
ill.11 Vaade magamistoale 2005.aastal

Tubades olid seinad kaetud kipsplaadiga ja nõukogudeaegse tapeediga.(ill.11) Elutoas oli kipsplaadi all säilinud algupärase tapeedi fragmente. Tapeedi all oleval ajalehel oli aastaarv 1905.

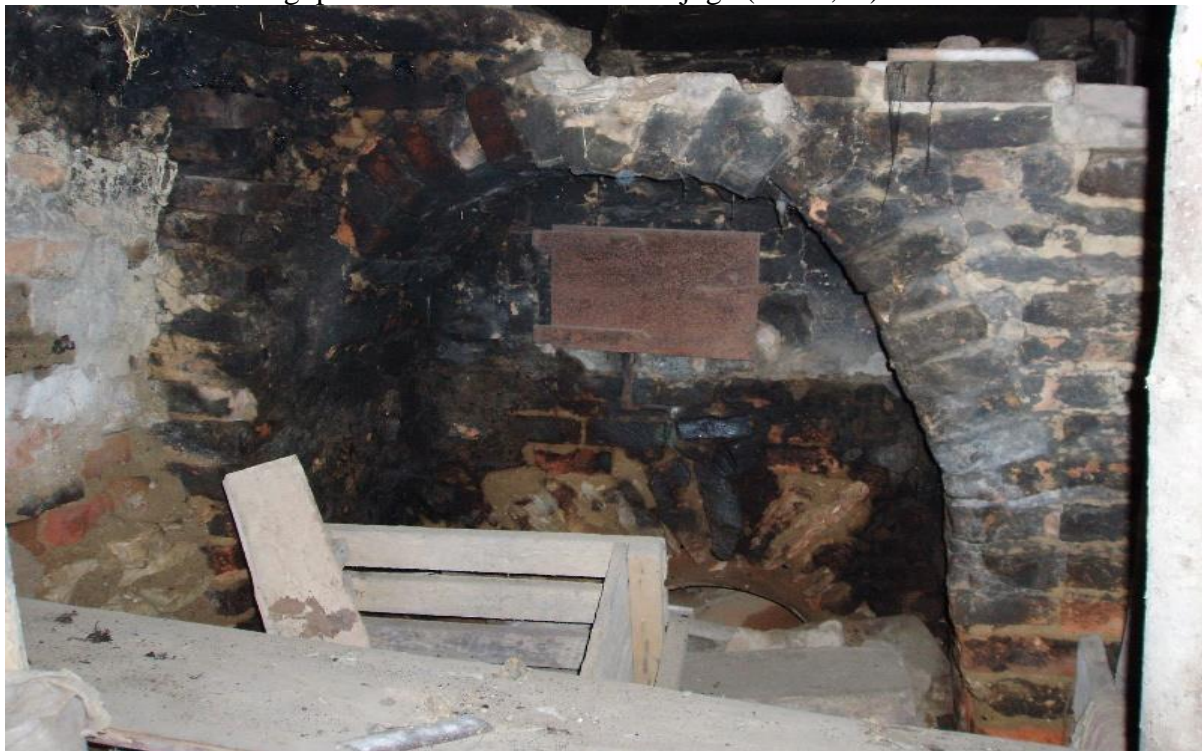
Hoones on säilinud algupärane rehetuba koos reheahjuga.( ill.15,16)

III. 15 Reheahi

Omaette väärtus on arhailine rehetuba. Kindlasti säilitada ja taastada reheahi. Kuna tegemist on algupäraselt umbahjuga, siis pärast ahju taastamist on vajalik ehitada reheahjule korsten. Lauda ja rehealuse vaheseina ülemised palgid vajavad vahetust. Maja laudaosas on mõlemad talad vaja proteesida. Lauda lagi on pehkinud ja vaja välja vahetada.

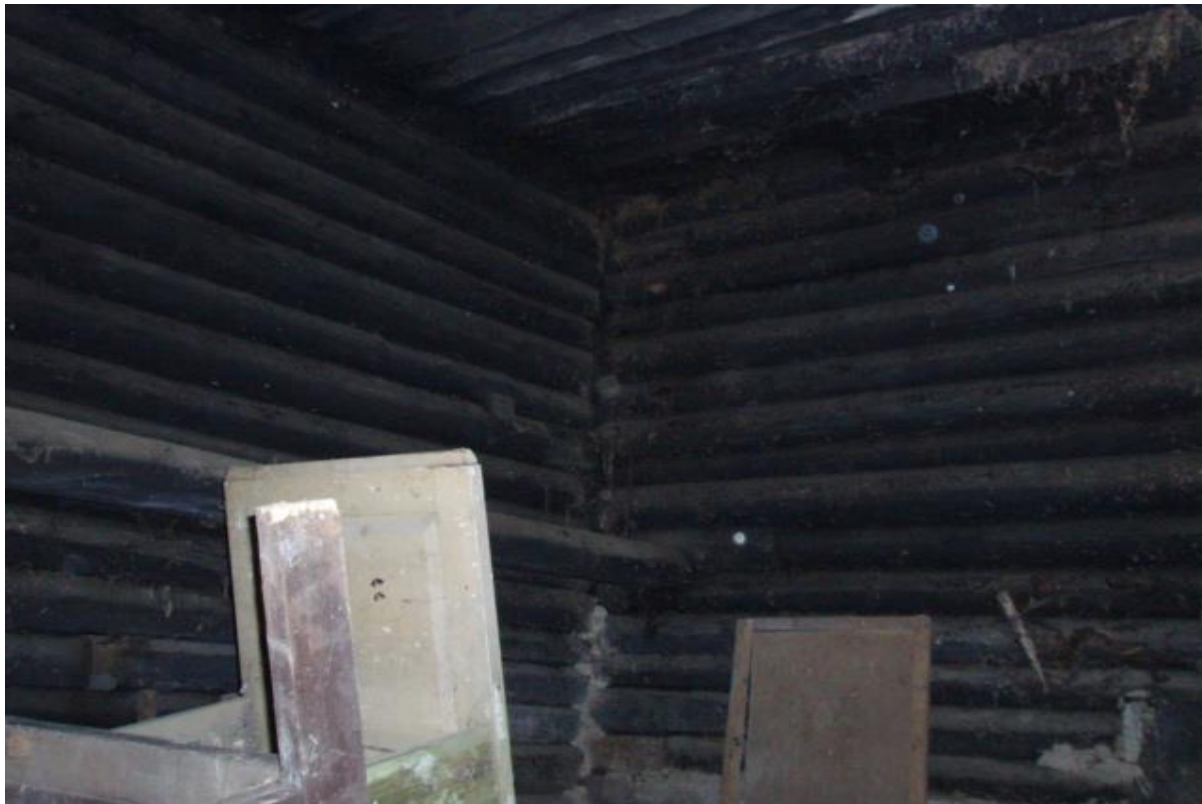
III. 16 Rehetoa seinad

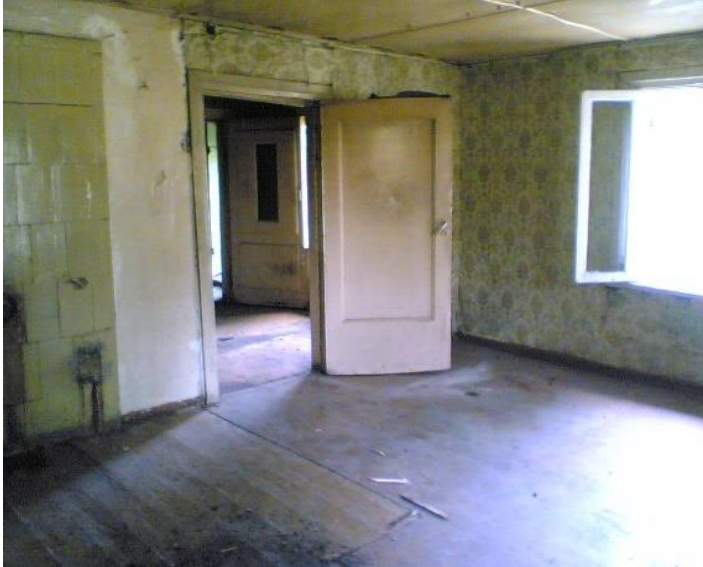
III.26 Elutuba 2005.aastal

Seinad olid kaetud kipsplaadiga. Kipsplaadi eemaldamisel tuli alt välja lubjatud palgid. Toad on seestpoolt soojustatud. Ühes toas on välisseina soojustamisel kasutatud 5cm rooplaati ja lubikrohvi, mis on värvitud Uula mineraalvärviga. Teistes on kasutatud Nordic Fiberboardi 2,5cm paksust isolatsiooniplaati ja mineraalvilla. Tubade interjöörü kujundamisel on kasutatud Allbäck linaõlivärviga kaetud lambriid ja Borastapeteri pabertapeete.(ill.26-29)

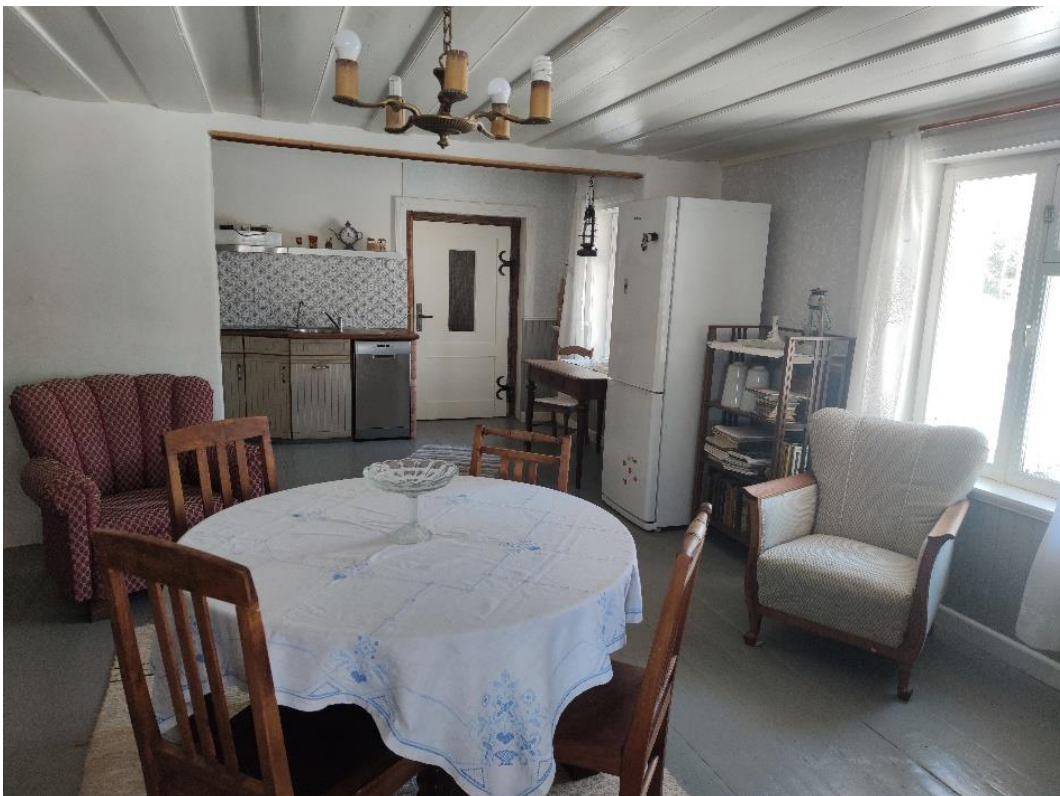
III.27 Elutoa sama vaade 2022.aastal

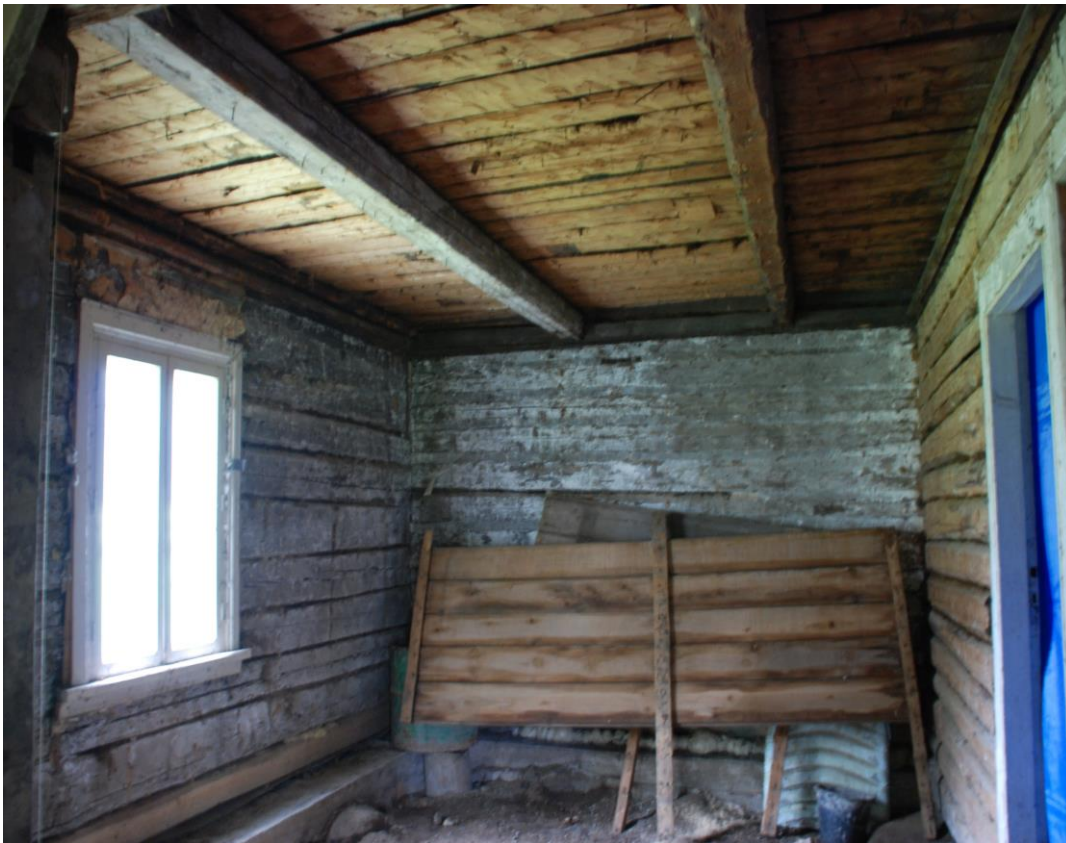
III.28 Väiksem magamistuba pärast vana viimistluse eemaldamist

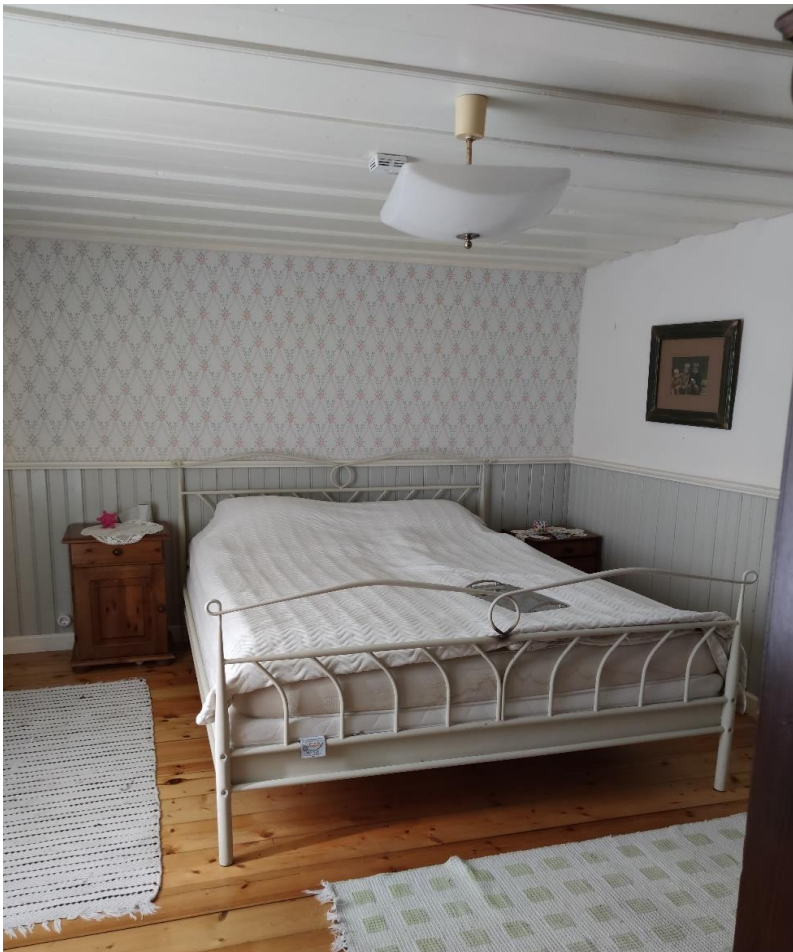
III.29 Sama toa vaade 2022.aastal

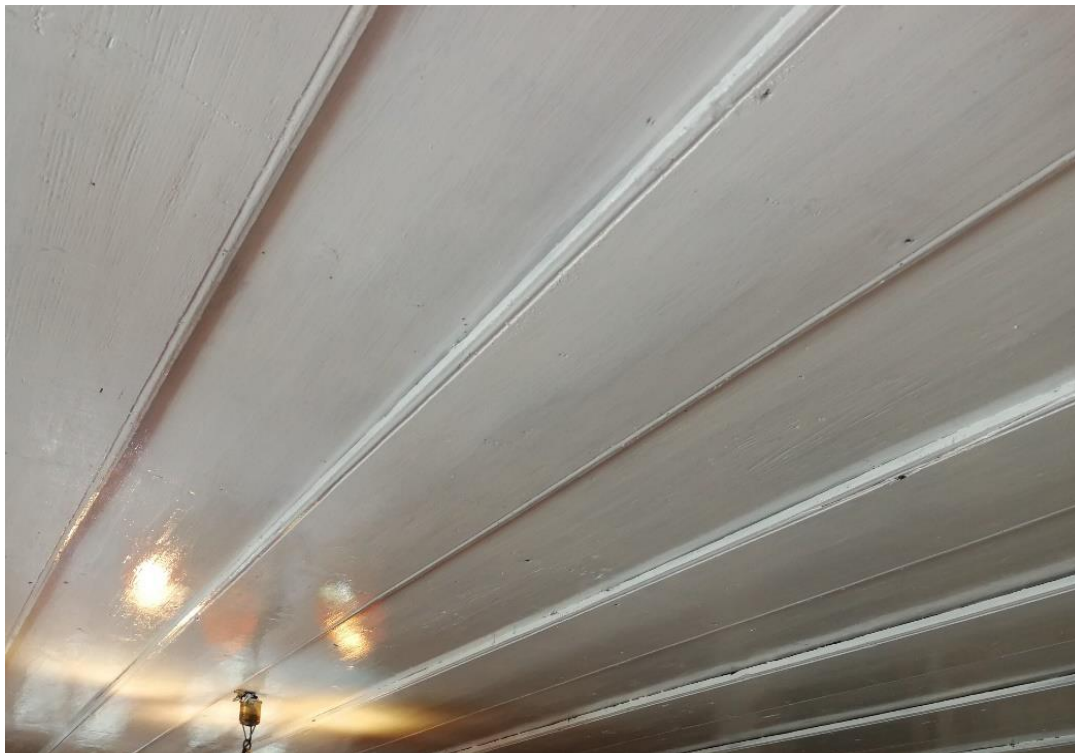
Ill.30 Elutoa laelauad

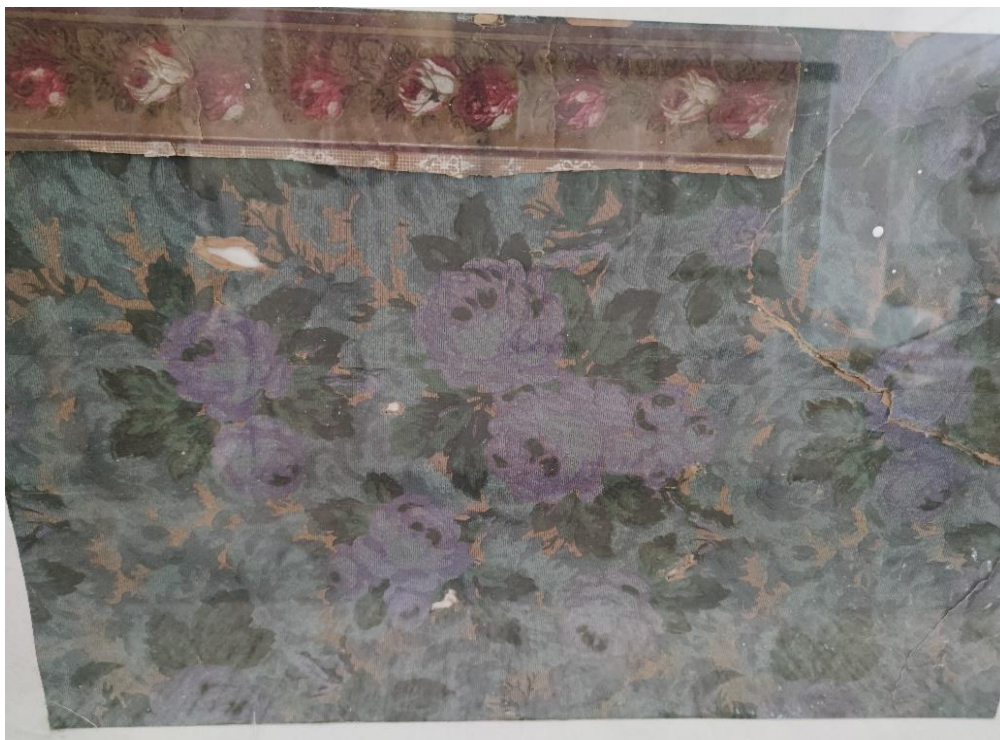
Ill.31 Eluoa tapeedi fragment raamituna

Elutoas oli säilinud tapeedifragmente, mille all olid ajalehed aastast 1905. Tapeedi suuremad fragmendid on säilitatud ja praeguseks eksponeeritud klaasiga kaetuna põhjapoolses toas.(ill.31)

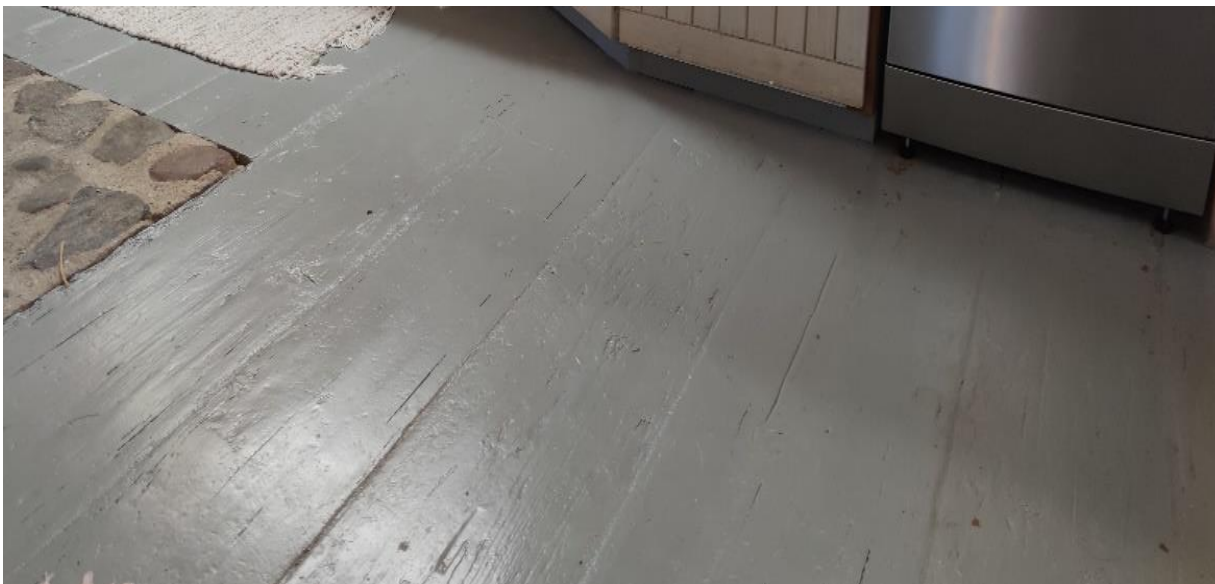
Tubade põrandad olid kaetud „soome papiga“. Köögis oli betoonpõrand. Tagumiste tubade põrandad olid täiesti läbi mädanenud ja ühes toas kasvas ca 1m toomingas. Elutoa põrand oli paremas seisus. Papi alt tuli välja nõukogudeaegne laudpõrand. Selle alt omakorda tuli välja originaalpõrand. Originaalpõrandalaua paksus oli 5cm ja see oli omavahel ühendatud puupunnidega. Nendest laudadest oli võimalik säilitada kuskil 5-6 m<sup>2</sup> ja me kasutasime need ära uue tuulekoja põranda ehitusel. Põrandate all oli paks mullakiht. Kõik muld sai välja veetud .Põrandate alune tuulutussüsteem on U- kujuline, avatud aganike alt. Lisaks sai tehtud lisatuulutusi. Uued põrandad on tehtud vanadest põrandalauadest, mis on puhastatud. Elutoa ja köögi põrandalauad on toodud Mehikoormast. Lauad on 20-35cm laiad ning ca 150 aastat vanad.(ill.32)

Ill.32 Elutoa põrand.

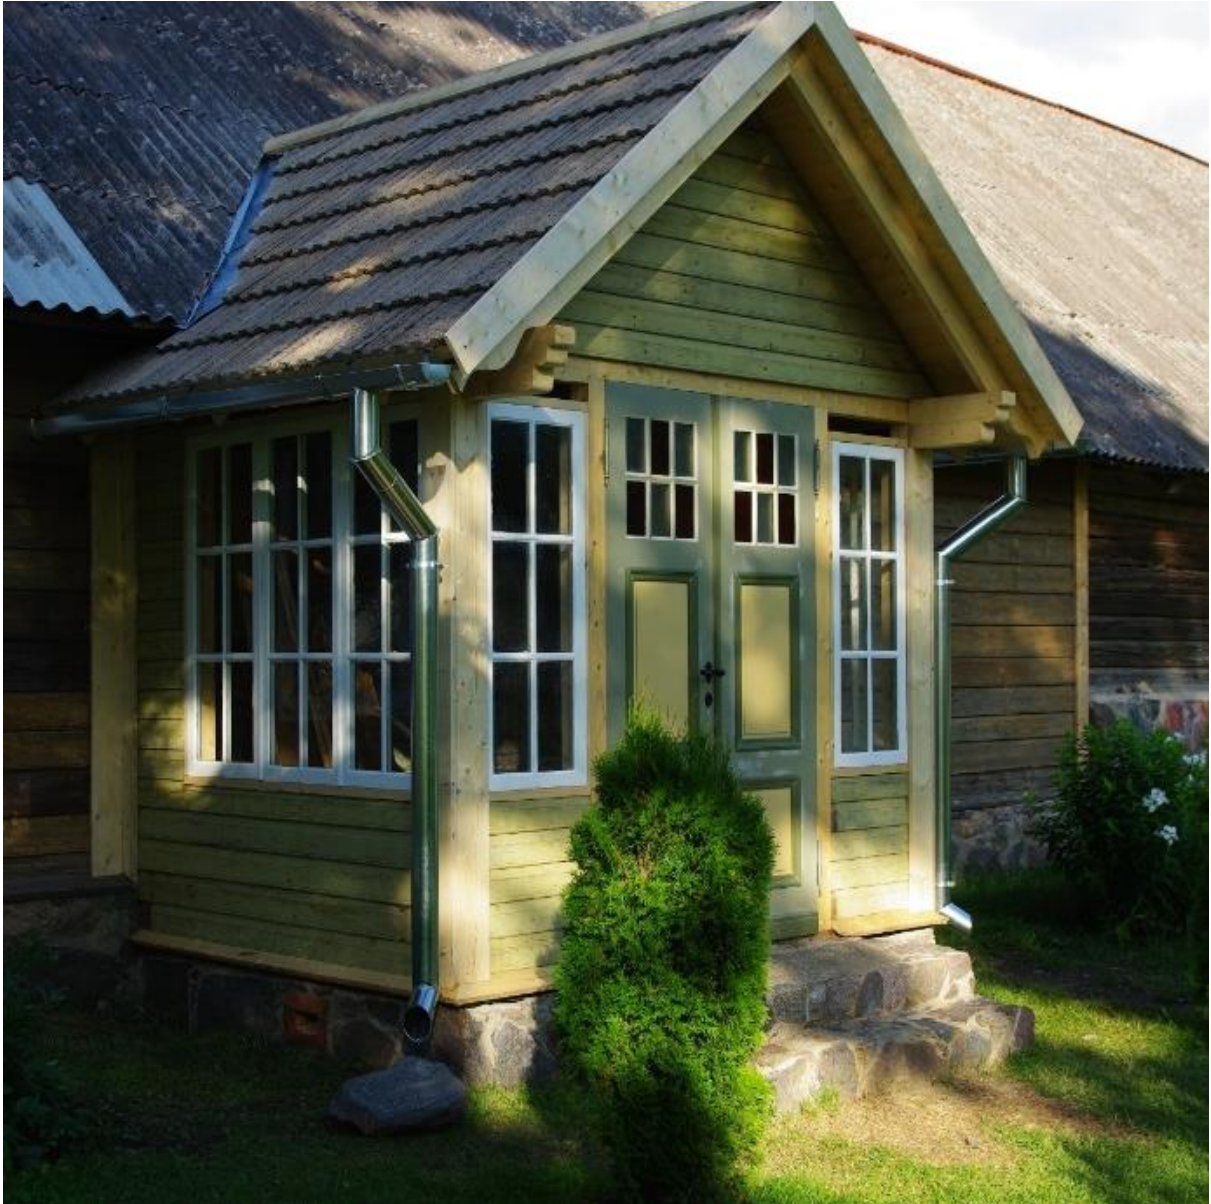
Hoonel on algselt olnud lahtine, kividele toetuv tuulekoda, mis ehitati ümber 1980.ndatel aastatel. See ehitis oli amortiseerunud ja ei sobinud majaga.

Ill.33 Tuulekoda

Hoonele on ehitatud nii uus tuulekoda kui ka lisatud ajastutruu veranda. Mõlema ehitise juures on kasutatud peamiselt vanu materjale. Uut materjali on kasutatud ainult konstruktsioonis. Uued on ka vihmaveerennid. Tuulekoja katus on tehtud vanade katusekividega, aknad ja uksed ning lambrii materjal on pärit Viljandist vana maja lammutuselt. Aknalauad ja põrand on tehtud elutoast säilinud põrandalauadega. Kuna tuulekojal vundamenti ei olnud, siis on tehtud uus maakivivundament.(ill.33)

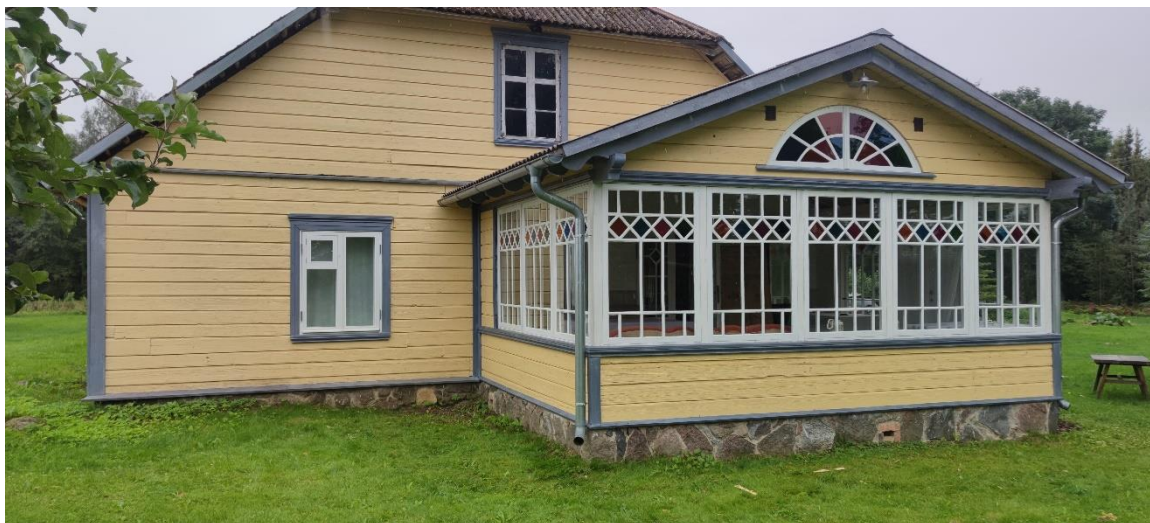
Ill.34 Veranda välisvaade

Sketchup programm aitab 3D-s visualiseerida, kuidas idee verandast hoonega sobib. Akendest kolm tükki on originaalaknad, seitse tükki on koopiad. Samuti on originaalaken otsaaken. Aknad on kititud linaõlikitiga ja viimistletud Maalermeister Otto linaõlivärviga. Välisvoodriks jätkus hoone algupärast voodrilauda. (ill.34) Veranda vundament on tuulutatav maakivi vundament. Tuulutused on tehtud ka üles otsaseina viilu sisse.

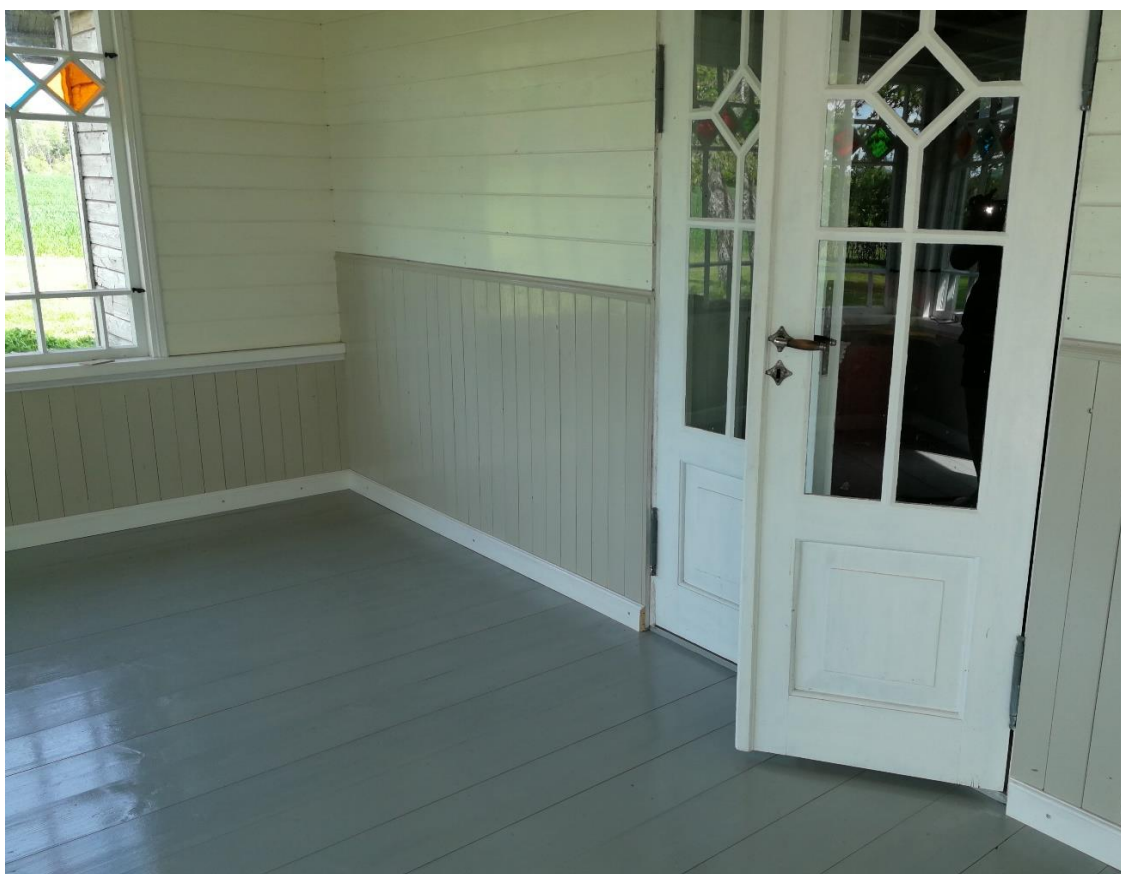
Ill.35 Veranda sisevaade

Veranda sise- ja välisüksed on toodud lammutuselt ja detailideks lahti võetud. Tahveldus on osaliselt asendatud akendega sobiva klaasijaotusega. Lambrii ja seinalaudis on uus materjal ja see on viimistletud linaõlivärviga(ill.35).

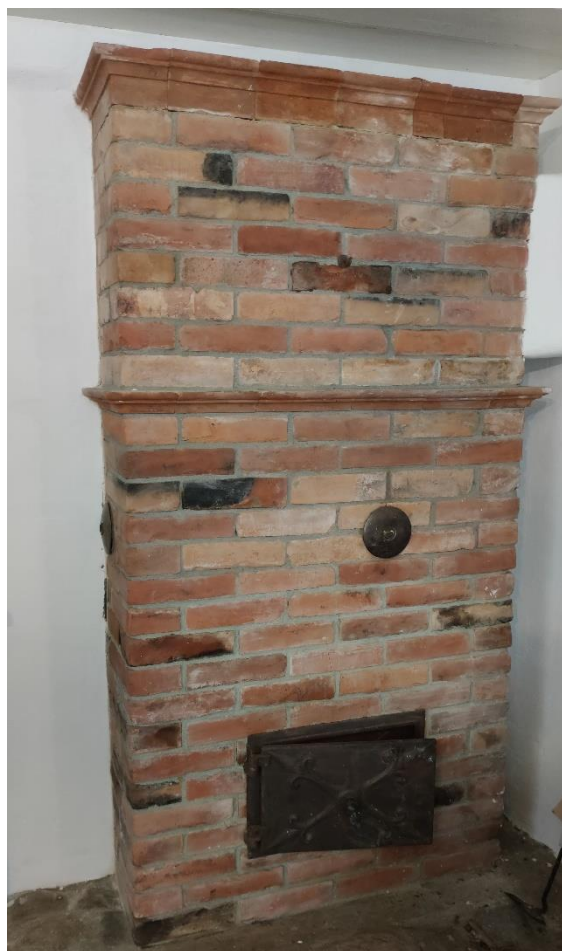
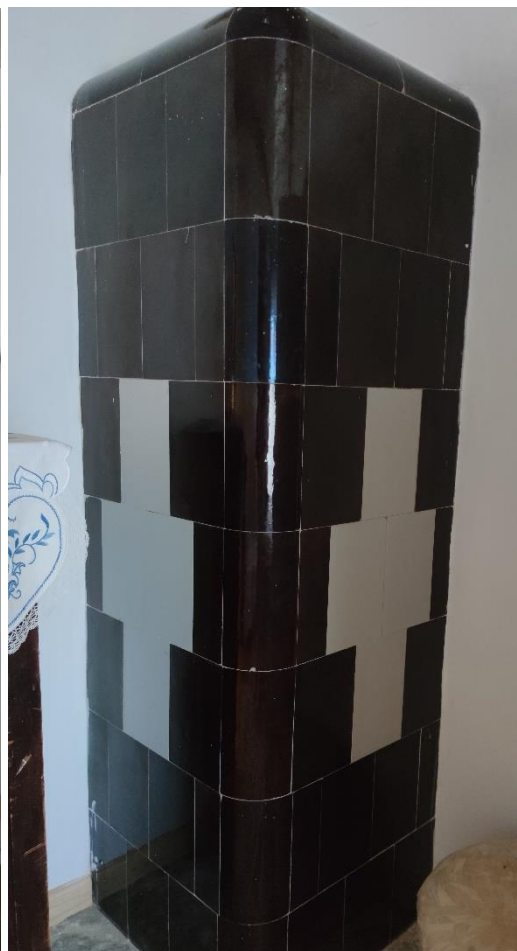
Ill.36 Ahi elutoa poolt vaadatuna

Ill.37 Ahi magamistoa poolt vaadatuna

Originaalküttekolded olid hävinenud. Nõukogudeaegse plekkahju asemele on nüüd ehitatud tellisahju ja pottahju kombinatsioon. Erinevate materjalide ühenduskohad on vaheseinte sees peidus. Ahju sisemus on uus materjal. Ahi on ehitatud vanas stiilis- viiekäigulise lõõriga. Ahju välismaterjaliks on kasutatud vana tellist ja vanu ahjupotte. Ahju ukseks on kasutatud 1920.- 1930. aastatest pärit ust firmalt „G. Lellep Tartus“. Samast ajastust on pärit ka ahju tuhatoosid.(ill.36,37)

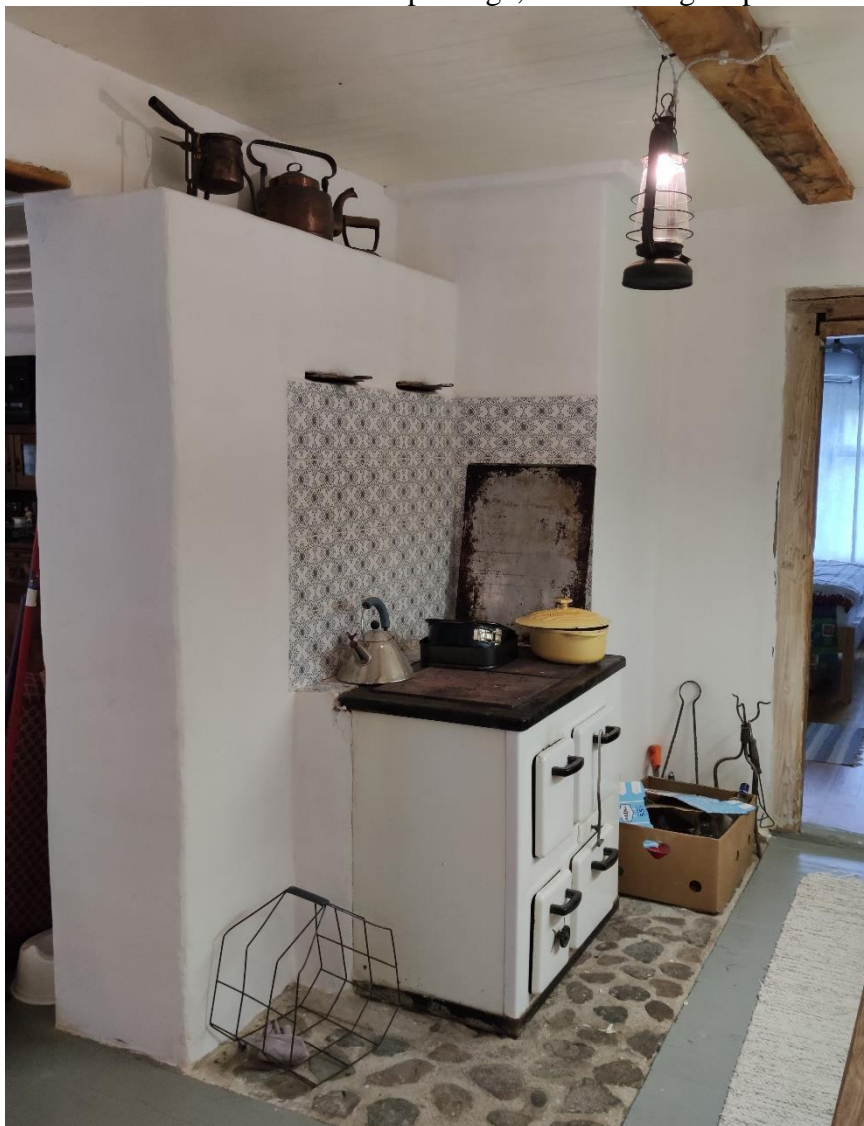
Ill.38 Pliit soemüüriga

Pliit on valitud kaasaegne. Soemüür on uuesti laotud ja kaetud savikrohviga. Pliidipoolne sein on osaliselt kaetud keraamilise plaadiga, et oleks kergem puhastada.(ill.38)

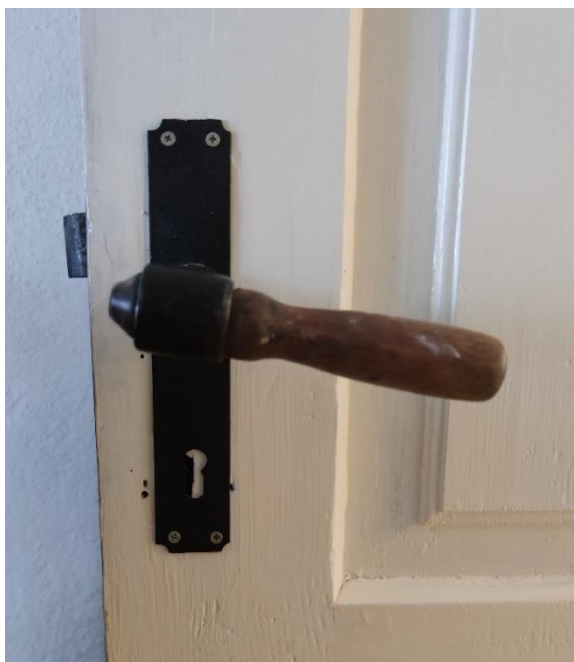
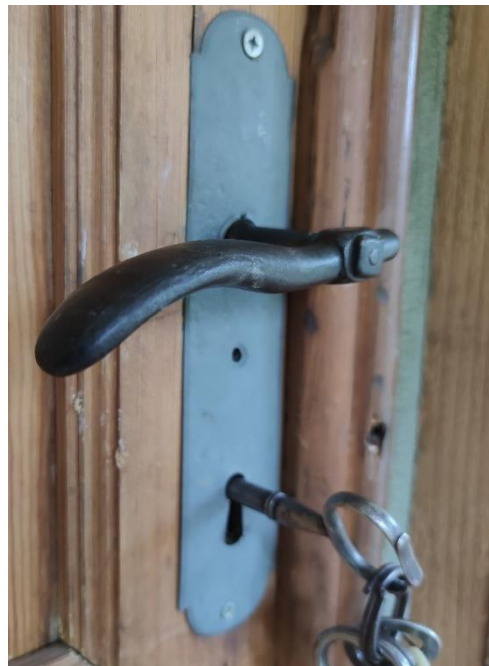
Ill.39 Magamistoa ukselink

Ill.40 Tuulekoja ukselink

Kõik kaasaegsed lukud on asendatud ajastutruude lukkudega. Lukud on restaureeritud(ill.39,40)

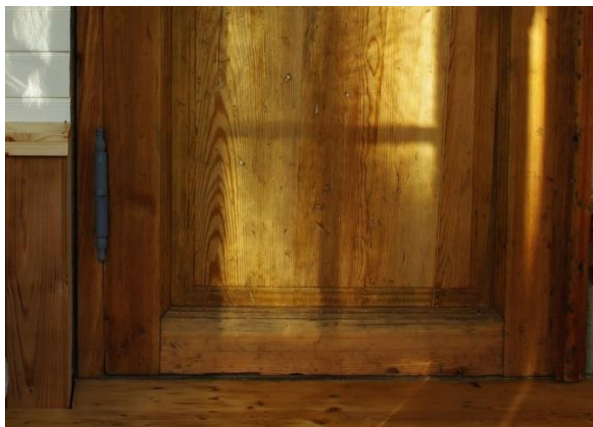
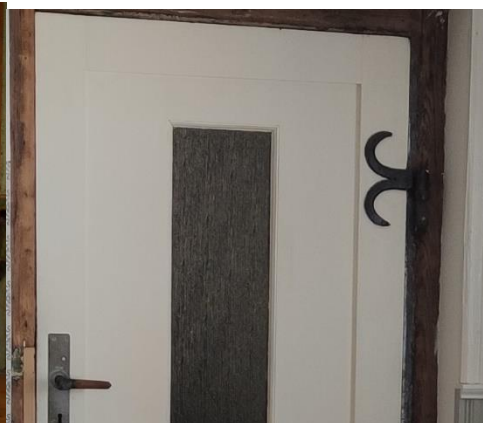
Tubade ustel olid säilinud sibulapeahinged.(ill.41) Köögiuksel olid algupärased oinapeahinged.(ill.42). Tuulekojal ja verandal on kasutatud kaupluses „Majatohter“ müüdavaid koopia hingesisid.

Ill.41 Tuulekoja uksehinged

Ill.42 Köögiukse oinapeahinged

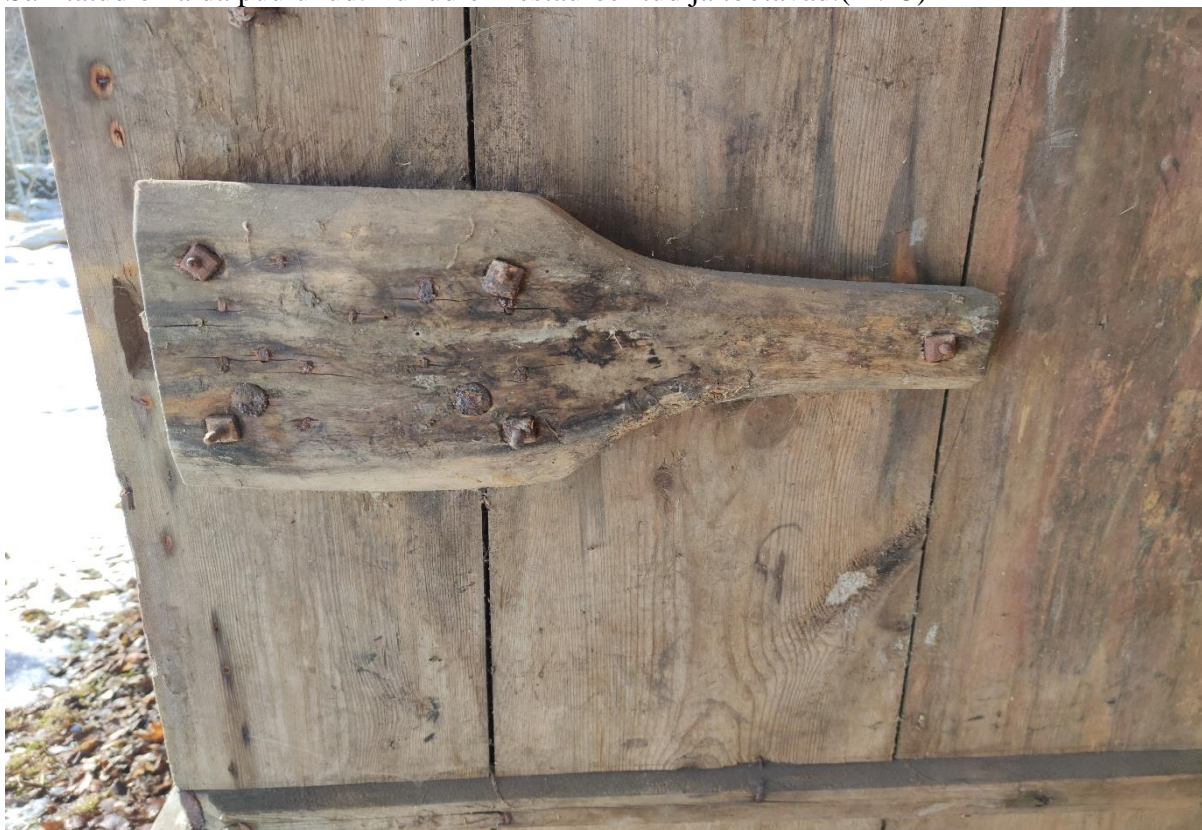
III.43 Aida puulukk

Säilitatud on aida puulukud. Lukud on restaureeritud ja töötavad.(ill.43)

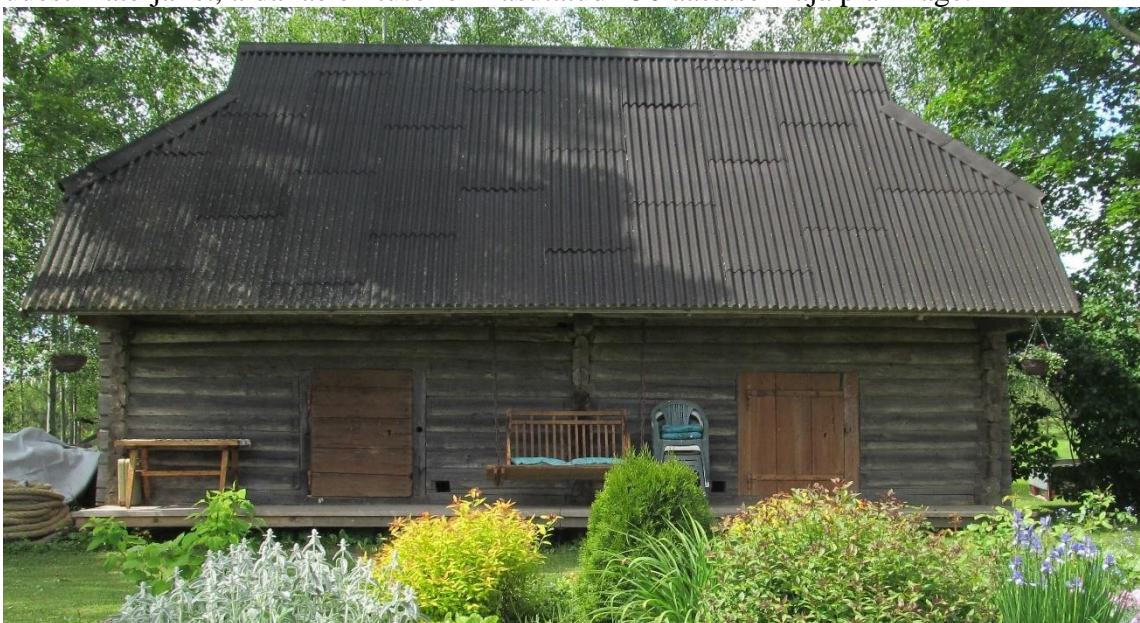
Ill.45 Vaade aidale õue poolt

Aidahoone renoveerimisel tuli alustada kahjustunud osade eemaldamisest. Kahe palkhoone vahel asunud endine vankrikuur sai lammutatud ja vana katus eemaldatud. Suurem palkhoone tõsteti üles, asendati pehkinud palgired ja otsustati teha poolkelpkatus nagu ka rehielamul.(ill.45) Samuti ehitasime aidale välimise rõdu/terrassi. Sarikad ja talad on tehtud uuest materjalist, aida lae ehitusel on kasutatud 150 aastase maja planklage.

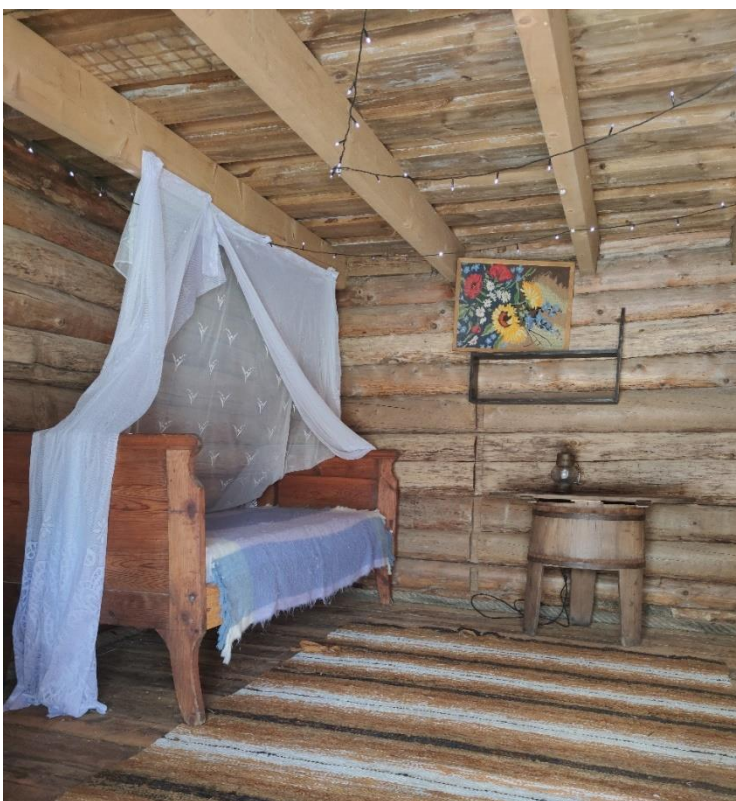
Ill.46 Aida sisevaade

Aida palgid ja lagi on pestud ja jäetud viimistlemata. Poolpalkpõrand on tihendatud takuga ja õlitatud.(ill.46)

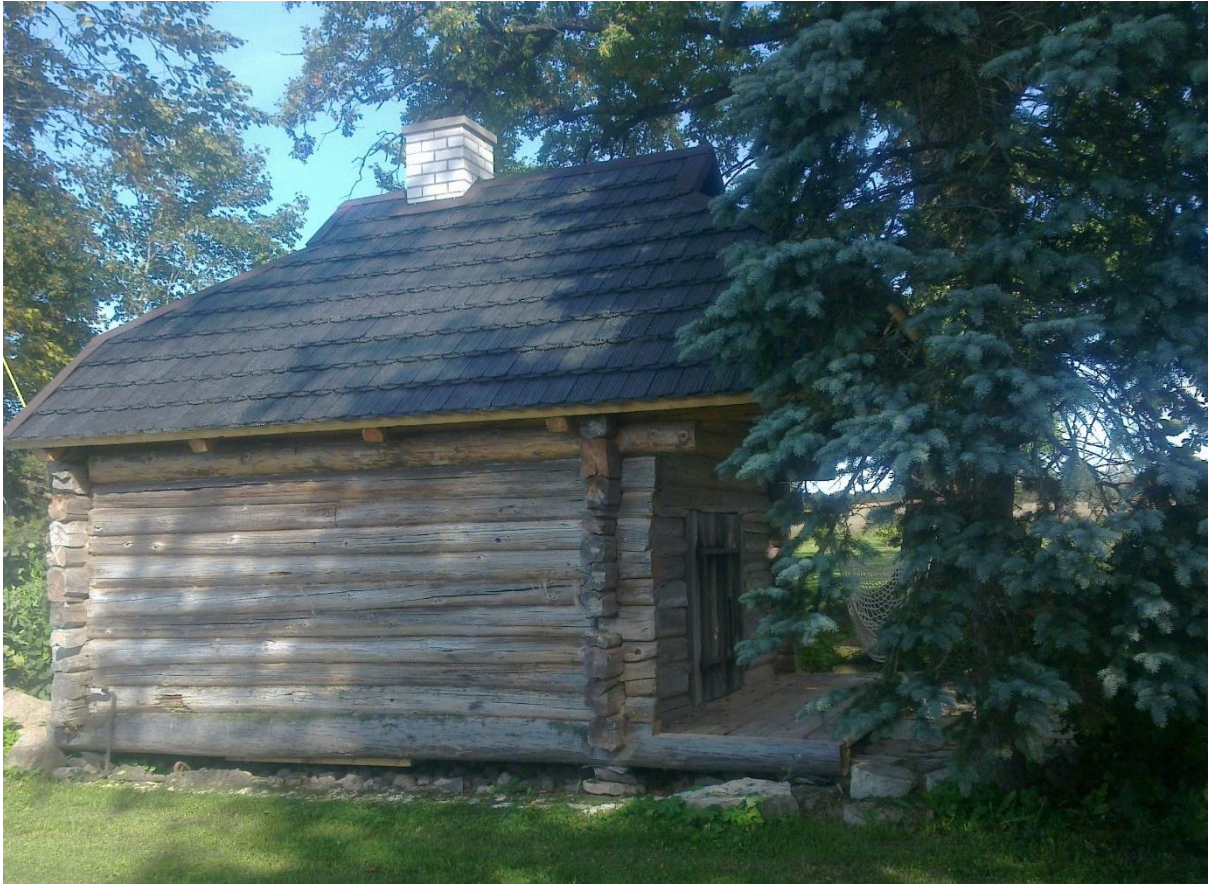
Ill. 47 Vaade saunale.

Väiksem aida palkhoone sai lahti võetud, teise kohta viidud ja sellest ehitasime korstnaga suitsusauna. Säilitatud on algupärane 147cm uks koos karplukuga. Hoonele valisime

tuleohutust arvesse võttes vanadest katusekividest katuse. Kivid on pestud ja värvitud kahekomponentse epoksiidvärviga. Sarnaselt suuremale aidahoonele on ukse ette ehitatud välisrõdu.(ill.47)
