**ARHITEKT ALAR KOTLI  
VANEMATE ELAMU**

**Arhitekt Alar Kotli vanemate elamu**

Pikk tn 20, Väike-Maarja, Lääne-Virumaa

2021/2022 õppeaasta  
Arhitektuuri konserveerimise ja restaureerimise täiendkoolituse lõputöö

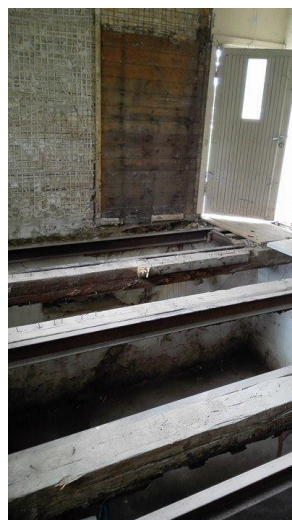
25. Sama lahtivõetult 2017

Põrandad on praegu üldiselt heas seisukorras. Hoone vasaku tiiva põrandakonstruktsioon oli tervikuna kahjustunud, kohati sisse langenud. Keldripealne põrand toestati 1990. aastate alguses terastaladega, kuna põranda puitkandetalad olid praktiliselt mädanenud. (Ill. 24, 25, 40) 2017-2018 remonditööde käigus asendati amortiseerunud põrandad uute betoonpõrandatega. (Lisa 6). Söögitoa osas ja hoone paremas tiivas endise magamistoa põrand on avatud, soojustatud ja kaetud uue samas laiuses laudisega. Esiku ja tuulekoja põrandad on nõukogudeaegsed. Ainsad värvitud originaal-laudpõrandad on I korrusel säilinud elutoas ja verandal, kus on uuenduskuur läbimata. Teise korruse laudpõrandad on valdavalt säilinud.

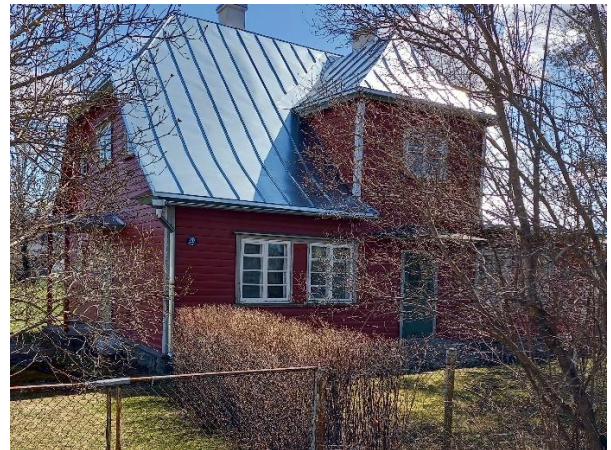
31. Vastne käsitsi valtsitud plekkatus. 2018

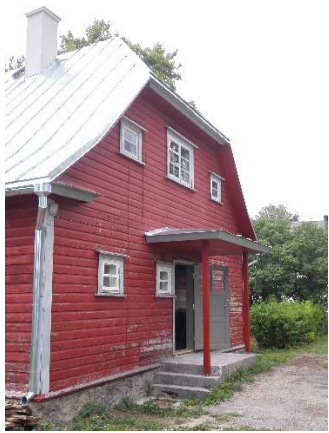
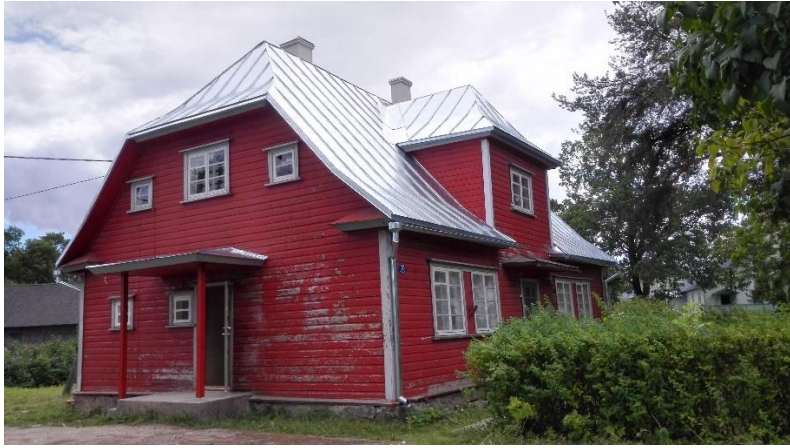
32. Uus algse projekti järgi ehitatud varikatus. 2018

Kõrvalukse varikatus on uus, ehitatud 2018 Anu Kotli poolt kohandatud algse projekti järgi. (Ill. 32)

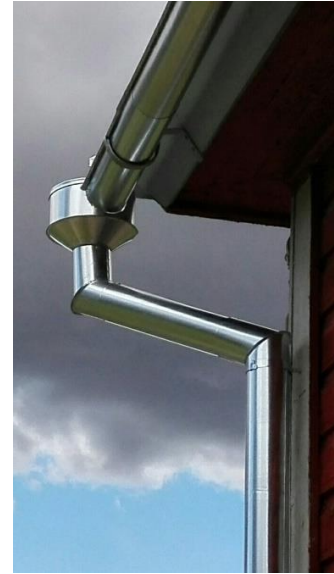
35. Algse eeskujul tehtud vihmaveesüsteem. 2018

Paigaldati kohapeal käsitsi valtsitud tsinkplekkkate ja algsete koopiana valmistatud vihmaveesüsteem. (Ill. 33, 35)

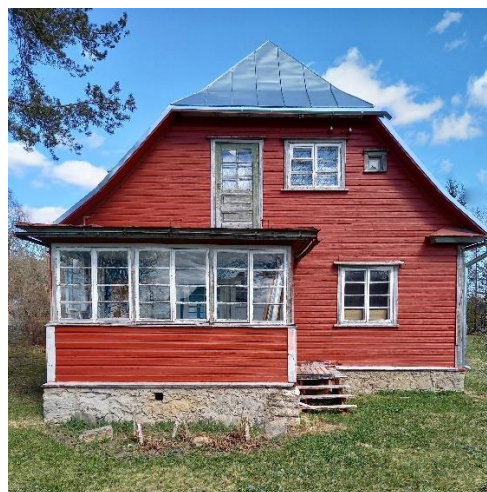
38. Algne tuulutusava veranda soklis, 2022

Keldriga osas on akende kõrguselt müüritis väljapoole vajunud, keldri sees on keldriakende alumises osas näha murdejoont (Ill. 24). Põhjus on tõenäoliselt teetammi laiendamises, teehituse aegses vibratsioonis ja järjest kasvavas liikluskoormuses. Veranda soklis on säilinud algne tuulutusava (Ill. 13 ja 38).

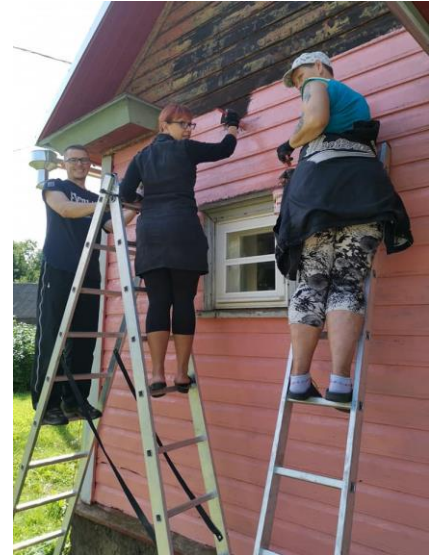
Hoone välisvooder on heas seisukorras. Suur osa algsest laudisest (37 x 140mm) on hästi säilinud. 2019.a suvel uuendati kogu hoone välisviimistlust. Põhjaotsas oli värv kantud põlengus kahjustunud seinale seda eelnevalt puhastamata. Algne linaõlivärvikiht oli osaliselt säilinud vaid tänavapoolsel küljel. Pikalt hooldamata fassaadil oli suures osas puit paljastunud, või oli õhuke alküüdvärvi kiht ulatuslikult narmendav ja kooruv.

42. Söestunud seinosa puhastamine.

Puit vajab kiiresti kaitset ning Tikkurila Koolituskeskusega saadi kokkuleppele koostöös, mille käigus MTÜ Kotli Maja vabatahtlike abiga puhastati, töödeldi, krunditi ja värviti välisseinad Vivacolori toodetega juhendajate näpunäidete järgi. Koostöö tulemusena valmis ka meeleolukas õppevideo „Kuidas värvida vana puitmaja“:

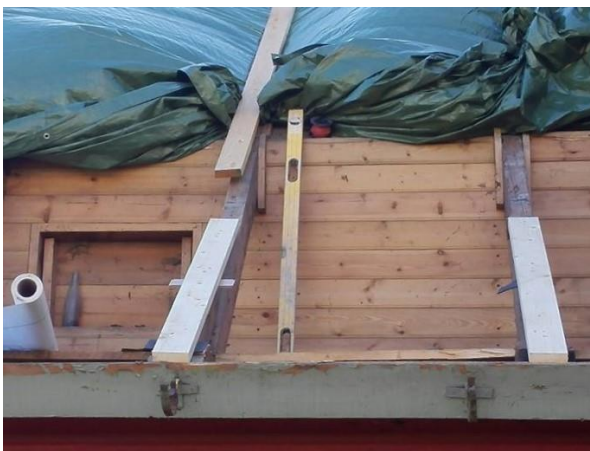
II korrusel on räästaalused panipaigad eluruumidest eraldatud ühekordse laudisega, milles läbipääsuluugid.

43. Katuseehituse aegne vaade avatud räästaalusele panipaigale, 2018

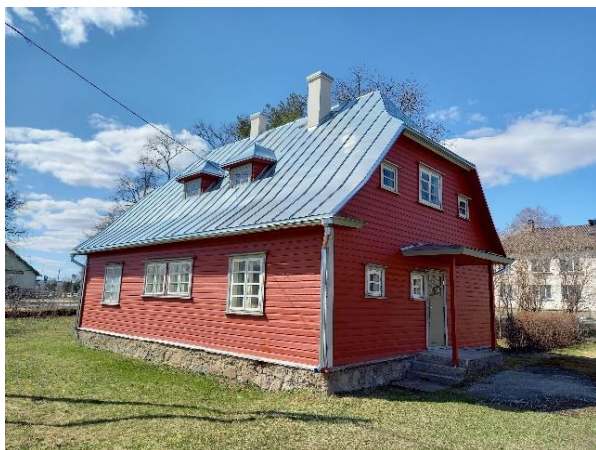
52. Hoone maht ja omanäoline kuju. 2022

On säilinud autentsena ning tuleks kindlasti samuti ka säilitada. Soojustatud on hoone osaliselt ja seda seestpoolt just originaallaudise ja välisilme säilitamise eesmärgil. Lõunaküljes on tuulekastidel veekahjustuste tõttu hävinud osa asendatud sobivalt sarnase profiiliga voodrilaudadega. Vihmaveesüsteem on väga heas korras. Veranda on tervenisti üsna amortiseerunud ja vajab põhjalikku restaureerimist.

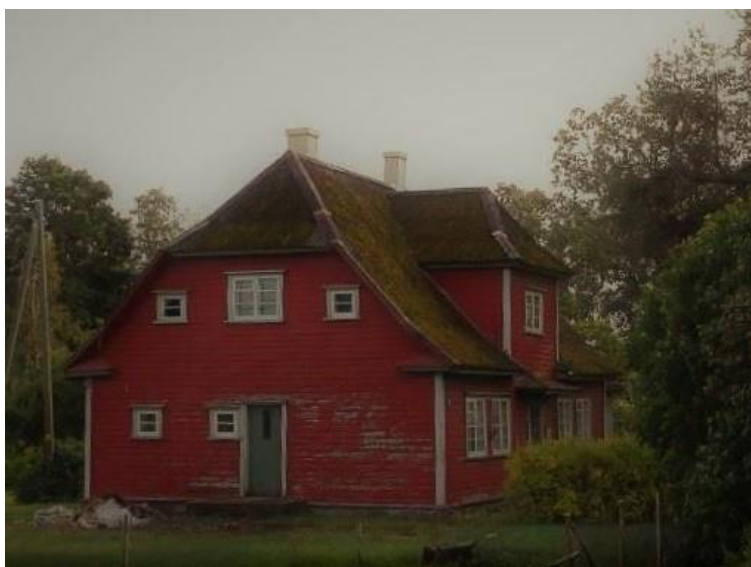
54. Taastatud korstnad. 2022

2. Korstnad on taastatud algsete eeskujul, praegune seisund hea.

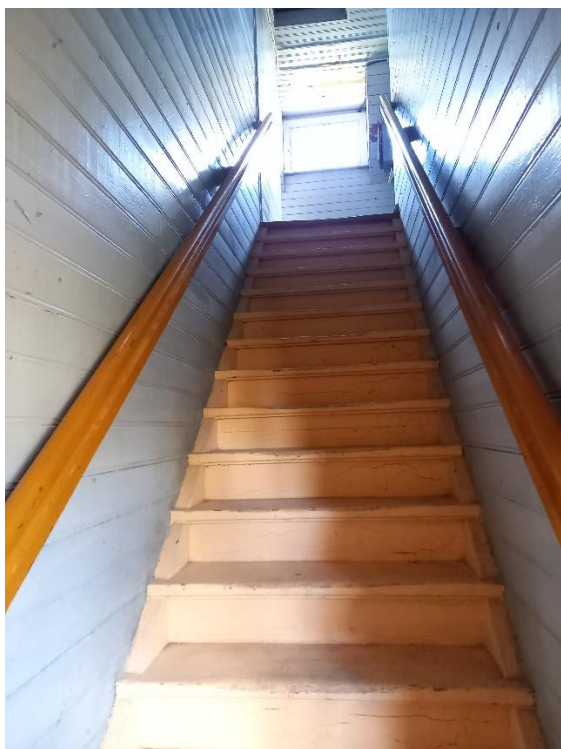
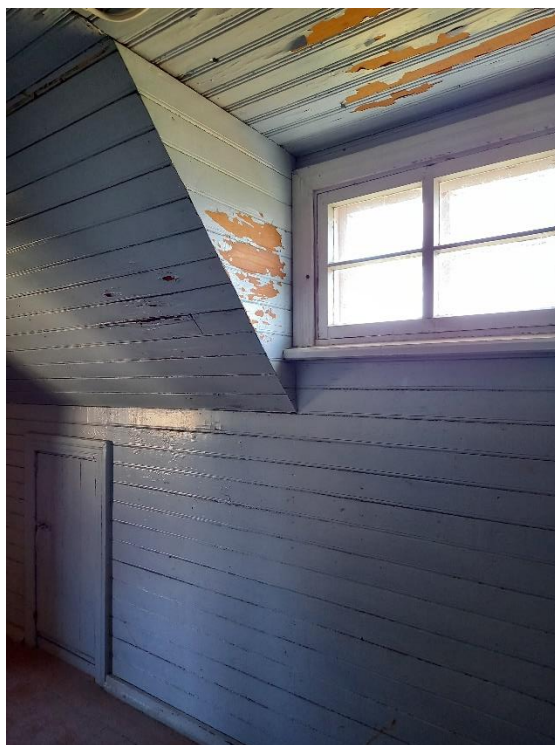
Laudvooderdis on erinevate viimistluskihtide all säilinud väga hästi.

60. Trepikojas on hästi säilinud laudvooder, trepp ja käsipuud. 61. Vintskapi sisevooder ja panipaiga uks. 2022

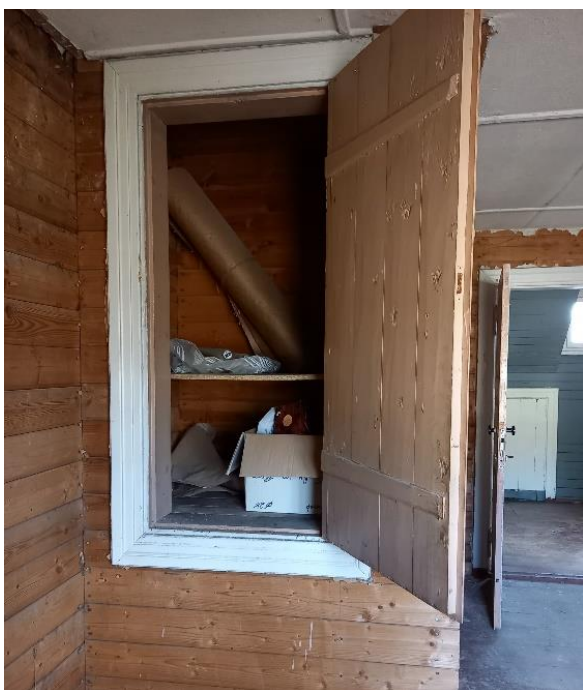
62. Trepipealne kapp toa poolt...

Arhitekt Kotlile iseloomulik ruumikasutamise näide. Hästi säilinud, restaureeritavad.

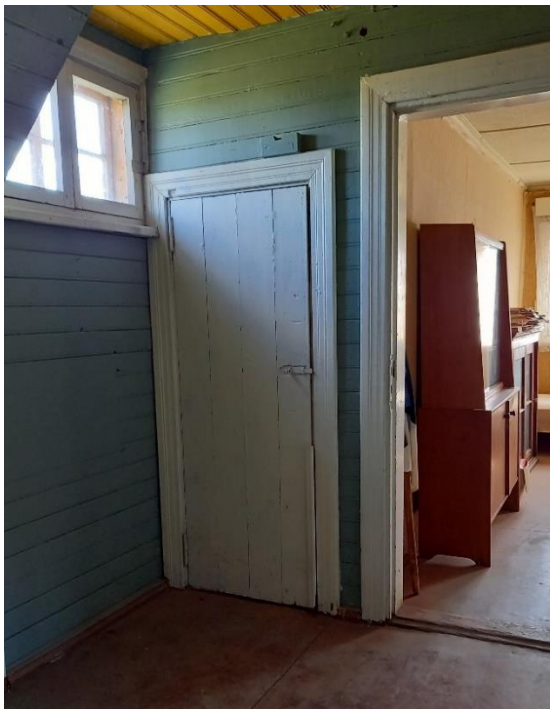
64. Suurem panipaik asub rõdutoa kõrval. 2022

Väga iseloomulikud Kotli nutikale ruumikasutusele. Säilitada.

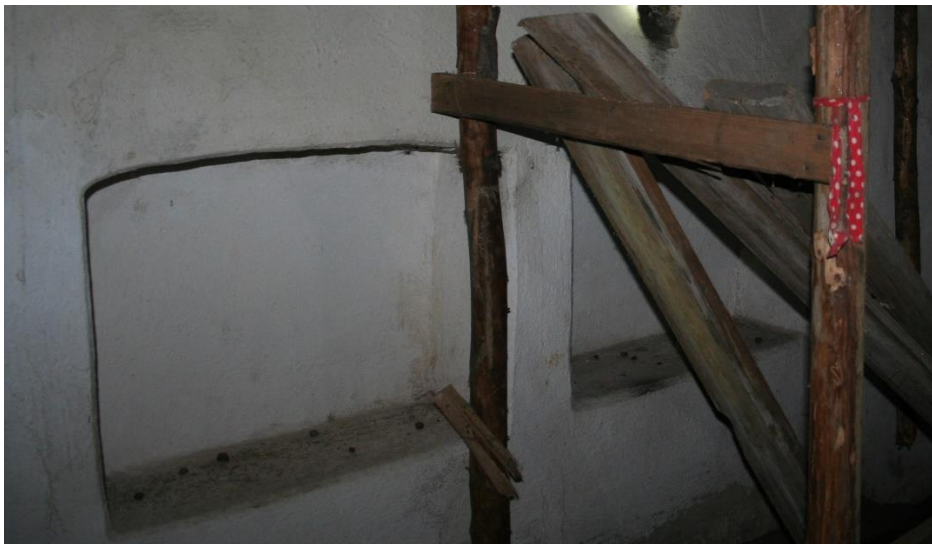
66. Kaks keldri kolmest müüriorvast. 2015

Toredad hästisäilinud detailid. Säilitada
