„Funktsionalistlik elamu Tallinnas Uus Tare asunduses Maasika ja Vaarika tänava
kvartalis“

Arhitektuuri konserveerimise ja restaureerimise täienduskoolitus
2021/2022 õppeaasta

Aadress: Vaarika 15, Kristiine linnaosa, Tallinn
Lille miljööväärtuslik ala
(tähistatud kui väga väärtuslik hoone)
Arhitekt: Edgar Johan Kuusik
Ehitusaasta 1932

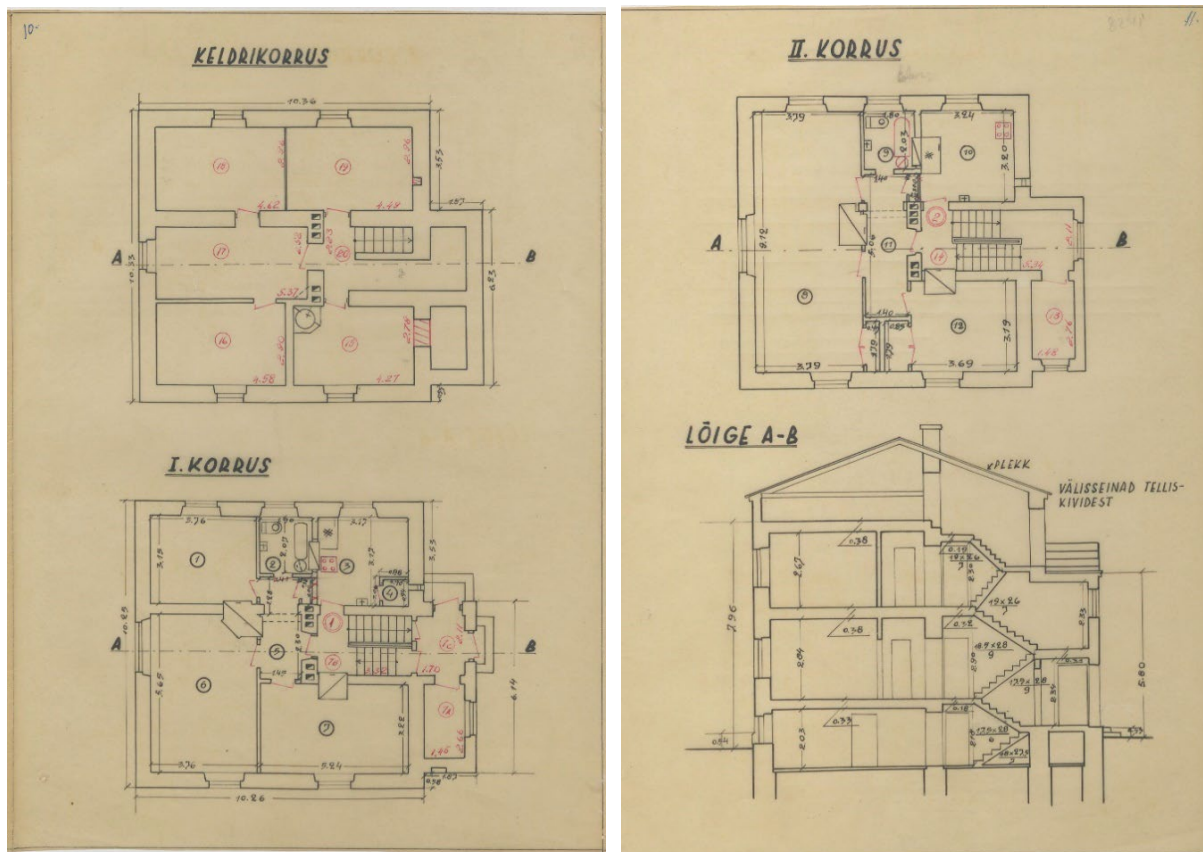
Ill. 16. Kuvatõmmis majavalduse Vaarika tn. 15 mõõdistusprojektist 1947.a. Linnaarhiiv R-413. Märgistatud on 1970.ndatel mõlema korruse köögid rajatud läbipääsuuks korterisse.

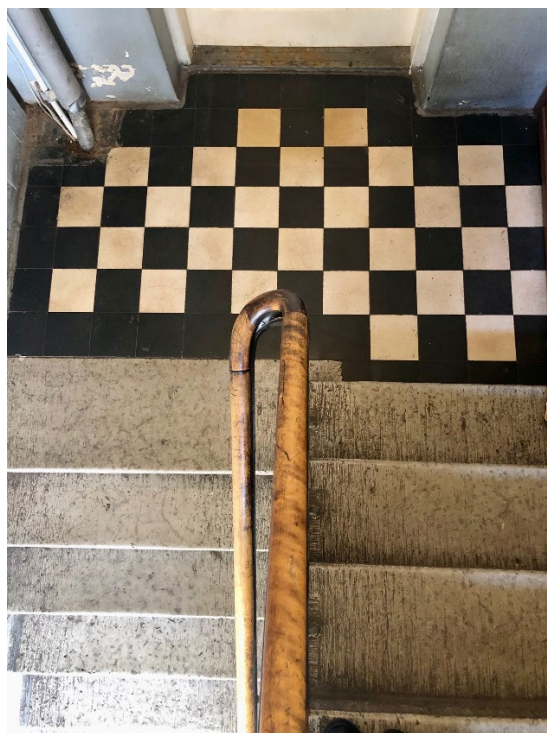
Kahe sissepääsuga esikus on ustel säilinud algne nurkne paigutus – üks hoovi ja teine uks tänavale. Mõlemad ukсед on restaureeritud. Esiku on säilinud algupärasel kujul. Esiku, trepikoja korruste ja mademete põrandaid katab ehitusaegne 16x16cm must-valge malelauda mustris ja portega ääristatud kahhelplaat. Kivitrepi on lihvitud servadega paekiviastmed. Trepiil on lihtsa metallist piirdepostidel käsipuu. Käsipuu on väärspuidust ergonoomiline ja nikerdatud otsa voluutidega, mis algupäraselt on olnud tumedama laki vms kaetud aga aja jooksul kätega „poleeritud“. Trepi betoonist aluskonstruksioon, trepi paeivist astmed, metallpiire ja käsipuu on hästi säilinud.

Ill. 18. Vaade trepilt 1.korrusele
