AEDLA TALU HARJUMAAL

ARHITEKTUURIAJALOOLINE ÜLEVAADE,
TEHNILINE SEISUKORD JA SOOVITUSED SÄILITAMISEKS

Muuksi küla, Kuusalu vald, Harjumaa

2021/2022 õppeaasta
Arhitektuuri konserveerimise ja restaureerimise täiendkoolituse lõputöö

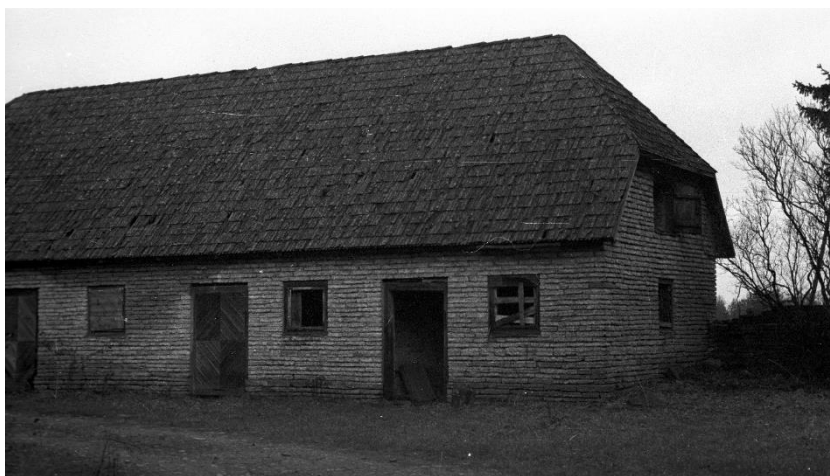
Kõrvalhoone seinad olid heas seisukorras, sindlitest katuse poolviil lasi juba vihmavett läbi, uksed olid lagununud (üks uks puudus hoopiski) ning akende raamid olid pehkinud või puudusid üldse, puudu oli ka lõunapoolse otsa lakaluugi üks pool.⁴⁴

27 Aedla kõrvalhoonel puudusid 1974 mitmed aknad ja üks uks.
(Lembit Odres, Eesti Rahva Muuseum, Fk3068_5723)

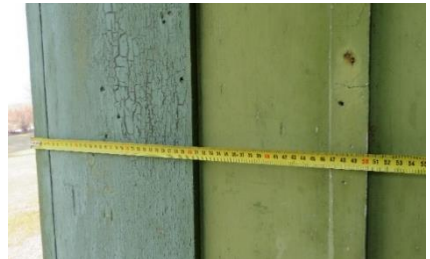
Fassaadilaudisel on vaja teha kohtparandusi, mitmes kohas on lindude poolt tekitatud kahjustusi. Parandamist vajavad peaukse varikatuse tugiposti alumised puitosad ja piire, mis on ilmastikule rohkem avatud ja kahjustustega. Laudis vajab värvi uuendamist. Suurimat värvi kulumist ja kaitsva kihi puudumise tõttu päikesest tingitud puidu kõmmeldumist esineb lõuna- ja läänefassaadil.

Elamu fassaadivärvi uuendamisel kasutada traditsioonilist linaõlivärvi, mis nakkub alumiste värvikihtidega paremini. Toonidena on soovitatav kasutada algsele sarnaseid ja ajaloolistele hoonetele sobivaid naturaalsel pigmentidel põhinevaid toone (näiteks Tikkurila vana aja värvide kaardilt).

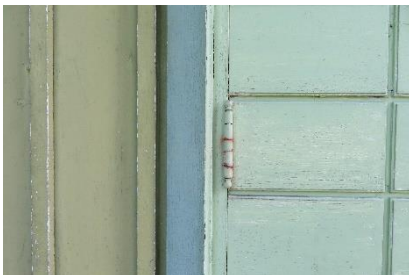
41 Eesukse juures näha olemasolevad erinevad rohelised toonid.

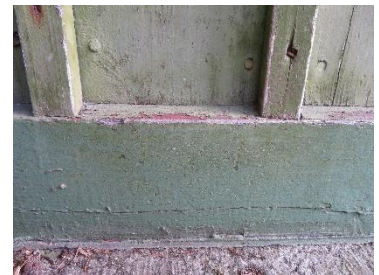
42 Varikatuse all horisontaalse soklilise laua pealmine külmem roheline toon ja alumisest kihist paljastunud punakaspruun tumedam toon. (Autori fotod)

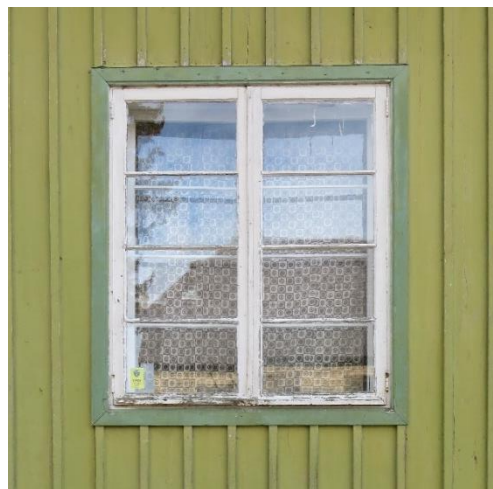
45-47 Vasakul esimese korruse idapoolse nurgatua restaureerimist vajav idafassaadi poolne algupärane aken (veenina vajab väljavahetamist). Üleval esimese korruse keskmise toa lõuna-fassaadile avanev 2020.a. restaureeritud algne aken. All algsed sulused esimese korruse elutoa aknal.

Osad aknad (mõlemal korrusel kahe toa aknad) on restaureeritud, kasutades traditsioonilist linaõlivärvi ja -kitti. Ülejäänud aknad vajavad kiti uuendamist, hooldusvärvimist (linaõlivärviga) või restaureerimist ja teise korruse kahe akna välimised raamid väljavahetamist. Samuti vajab parandamist teise korruse väikese magamistoa aknaleng, millel on välimise raami ja ebakorrekse veepleki tõttu vihmaveest tingitud niiskuskahjustused.

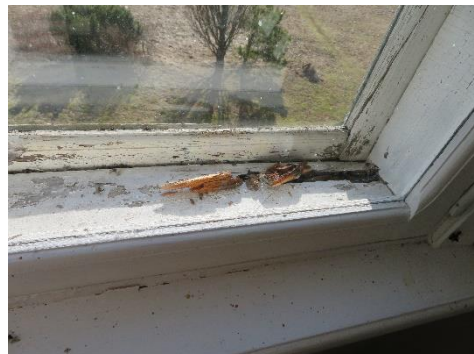
Seinakonstruktsioonide olukord on hea. Kontrollida teise korruse läänepoolse magamistoa akna aluste palkide seisukorda, kus võib kahtlustada ebakorrekse aknapleki tõttu veekahjustust. Esimese korruse köögi remontimisel eemaldada vahtpolüstüroolist soojustus ning vajadusel asendada puithoonele sobivama soojustusmaterjaliga (näiteks rooplaatidega ja katta krohviga).

48-49 Trepikojas on esimese korruse vahetõttu loomulikkult valgust andvad elegantsed siseaknad. Paremalt teise korruse läänepoolse magamistoa halvas seisukorras välimine aknaraam ja niiskuskahjustusega aknaleng. (Autori fotod)

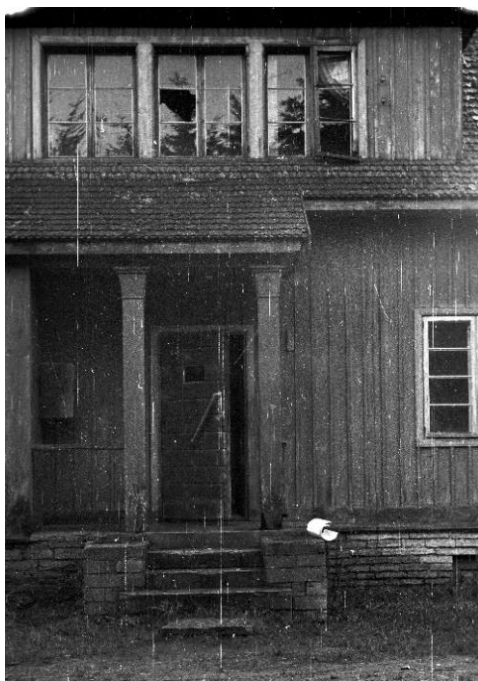
50-51 Vaade peasissepääsule 1974, puudu on ülemise korruse välimised aknaraamid ja 2022. Hoone välisustel on varasemalt olnud massiivsemad käepidemed. (Lembit Odres, ERM_Fk3068_5739, autori foto)

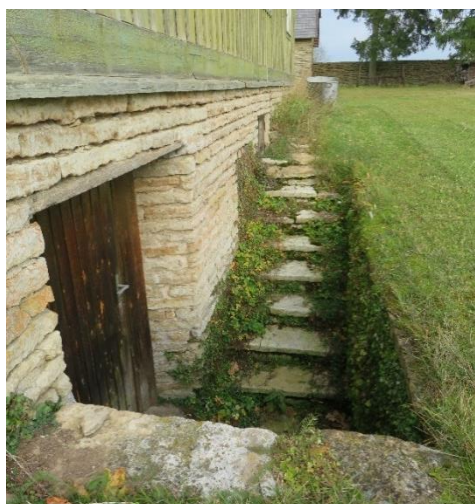
52-53 Vasakul vaade tagafassaadi keldri paekivitrepiga sissepääsule. All keldri kaheraamsed aknad 1975. aastast. (Autori fotod)

Elumaja kolmel sissepääsul on paekivist trepid. Peaukse esise trepi pealmisi plaate on uuendatud 1975. ja u 1995. aastal. Praeguseks vajab see uuesti korrastamist. Köögi sissepääsu esisele paekivile valati 1975. aasta remondi käigus peale betoonikiht, mis tükkaaval laguneb. Keldritrepi (ill 52) olukord on rahuldav.

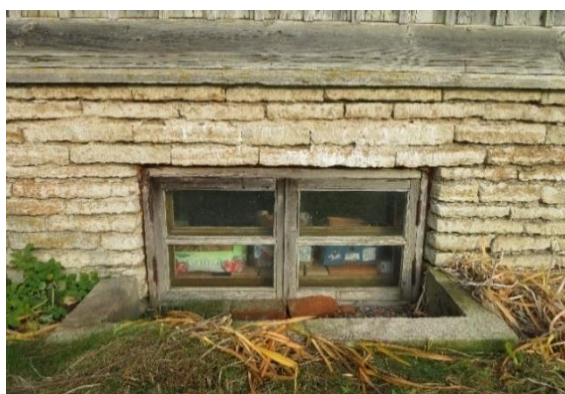
Keldriaknad vajavad osaliselt uuendamist. 1975. aasta aknad on kehvas seisus. Välja tuleks vahetada ka 2002. aastal kahele saunaruumile paigaldatud sissepoole avanevad üheraamsed klaaspaketiga puitaknad. Tuulise asukoha tõttu (vihmavesi võib sisse pressida) ja hoonetüübile sobivam on paigaldada sarnaselt teistele keldriakendele kaheraamsed jaotusega aknad (ill 53).

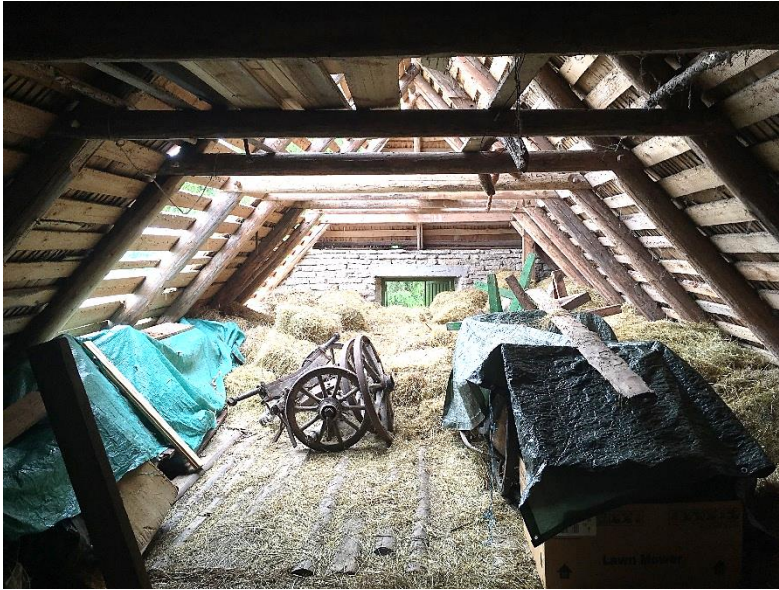
78 Kõrvalhoone katuse puitkonstruktsioonid 2017

Kõrvalhoone seinte ja katusetarindite olukord on üldiselt hea. Kahjustused on mõnedel sarikakandadel, mida tuleb plommi- da. Lakapealsel on osadel sarikatel näha putukkahjustusi. Ei ole teada, kas need on varasemad, kuna kasutatud on vana hoone materjale. Tuleb jälgida, kas putukate tegutsemise jälgi lisandub ja vastavalt meetmeid kasutusele võtta.

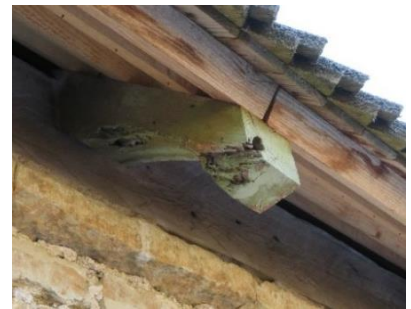
81 Kahjustunud sarikakand

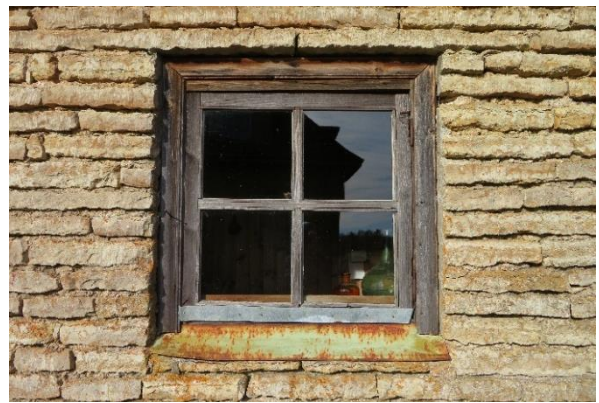
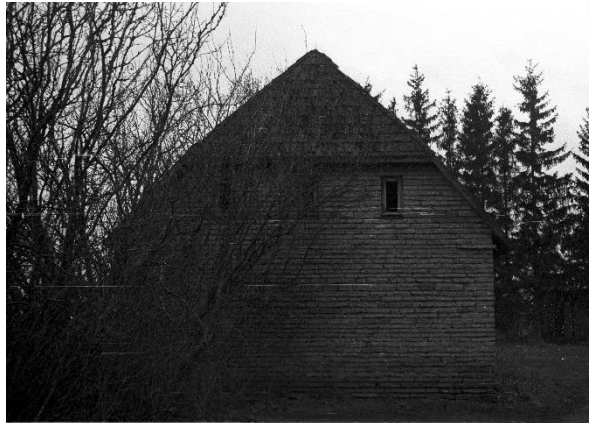
Viimistlemata kimmkatus on eluea pikendamiseks soovitav kaitsta tõrvavärviga. Parandamist ja värvimist vajavad kõik hoone aknad ja uksed. Üks jaotuseta aken tuleb teiste akende eeskujul tellida uus. Avatäited värvida linaõlivärviga. Varasemalt on kõrvalhoone aknaraamid olnud valged (nurgaraudadega) ja lengid tumedad.

86-88 Kõrvalhoone aknad 1974 ja 2022 (Eesti Rahva Muuseum ,424125_ERM_Fk3068_5728, 424126_ERM_Fk3068_5729, autori foto).

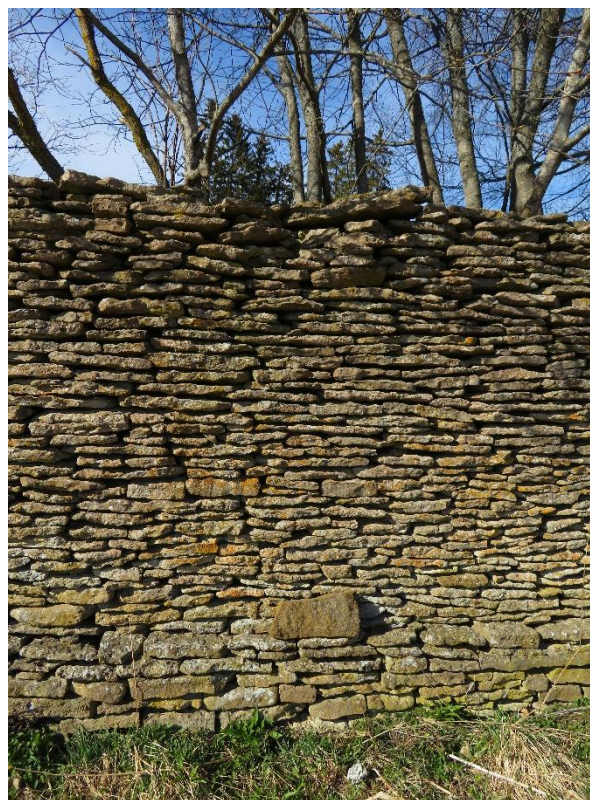
93

Idapoolsel küljel on u 40 m ulatuses 2011. aastal oma perega uuesti laotud osa läbivajunud aeda. Samal pool on 2021 tekkinud uus läbivajumine, mis võib olla põhjustatud aia kõrval kasvavatest suurtest hekikuuskedest. Selles lõigus tuleb aed natuke laiemalt (libisevalt) lahti võtta ja uuesti üles laduda. Kohati on näha mõningasi vajumisi (mõnes kohas on aed kergelt ühele poole kummis).

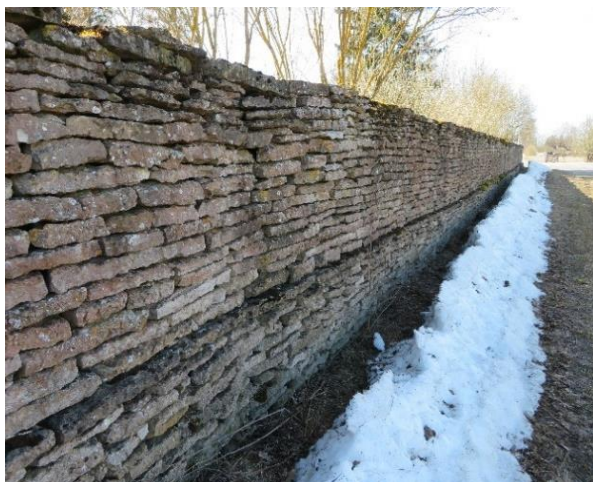
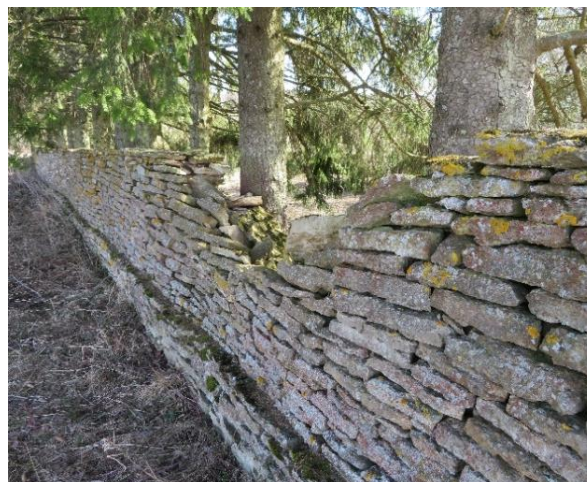
94-95 Aedla paekiviaia küla poole avanev idakülge. Sama külge vajunud ja uuesti ladumist vajav osa. (Autori fotod)

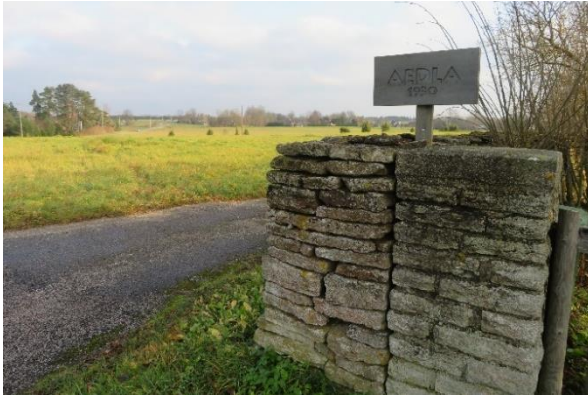
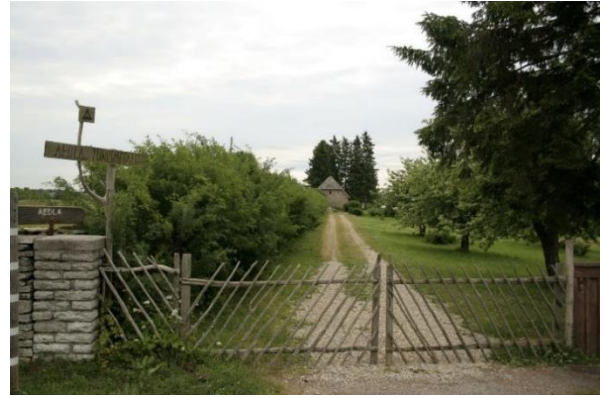
Väravad vajavad uuendamist. Kuusalu-Leesi tee poole avaneva värava kujundusel võib eeskuju võtta algsetest väravatest (ill 25). Säilinud on Toomanile viinud kitsastest kandilistest vertikaalsetest pulkadest valmistatud lihtsa kujundusega väike jalgvärav (ill 24), mille alusel saab kavandada uue jalgvärava. Puuduv kinnistu järvepoolne majandusvärav on algselt olnud lihtne, horisontaalsete laudadega värav (ill 98). Väravate ilme ühtlustamiseks võib kasutada viimistluseks hoonega kokkusobivat tooni õlivärvi.

96-97 Aedla talu väravapost 2022 ja värav 2005, jalgvärav on 1975. aastast (autori foto, Eesti Vabaõhumuuseum, EVMF464_14_1)

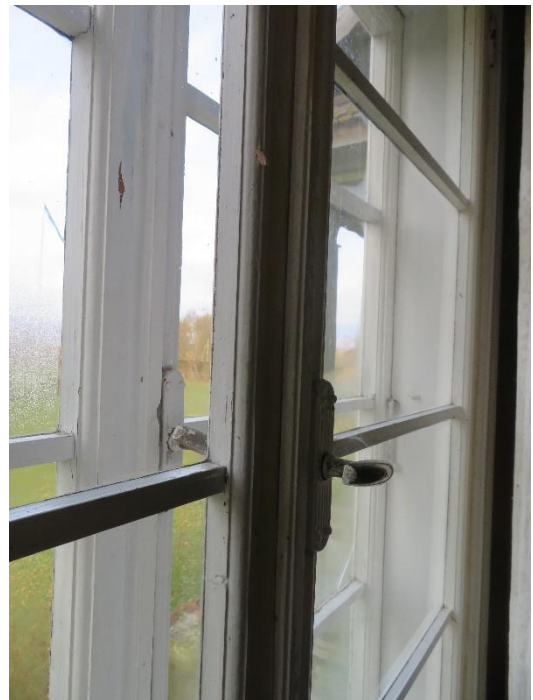
119 Elumaja esimese korruse akende ehitusaegsed sulused (autori foto)

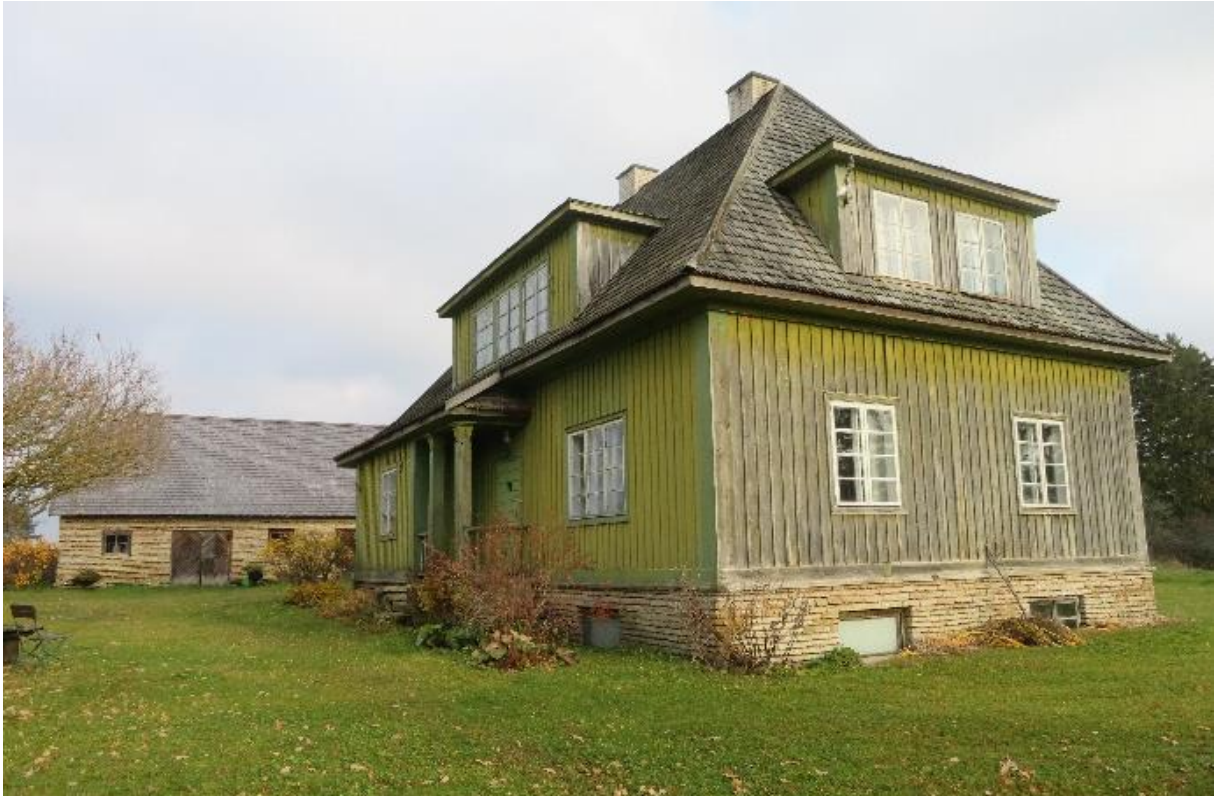
120 Aedla elumaja ja kõrvalhoone, vaade esi- ja läänefassaadile, 2021.

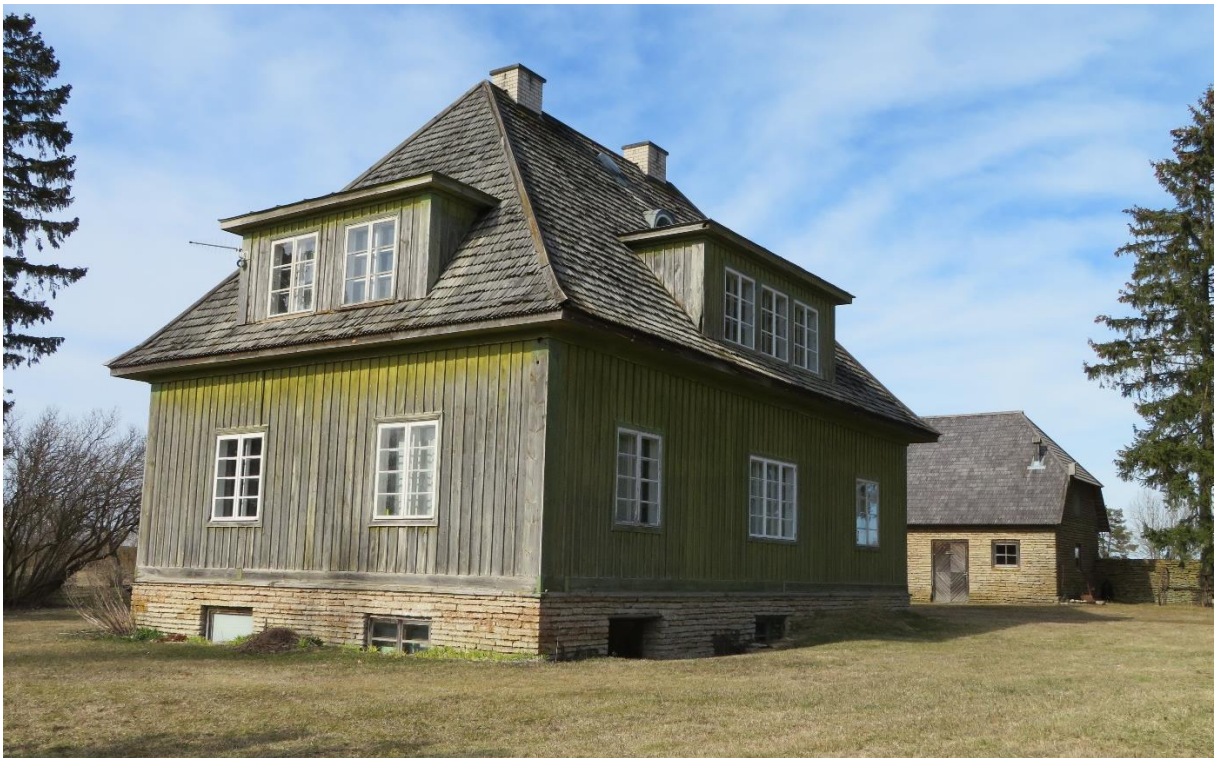
121 Aedla elumaja lääne- ja tagafassaad, 2022. (Autori fotod)

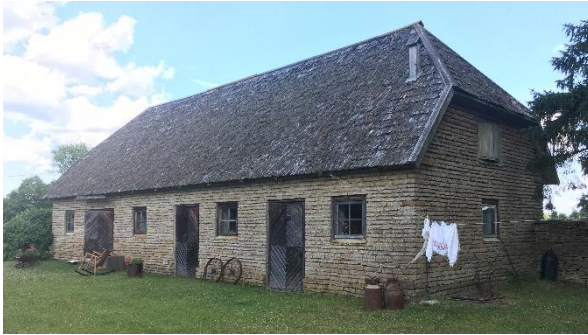
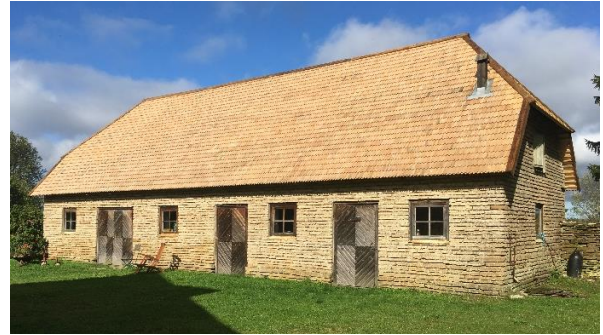
122-123 Aedla kõrvalhoone 2017 suvel 1975. aastal paigaldatud laastukatusesega ja vahetatud kimmkatusega.

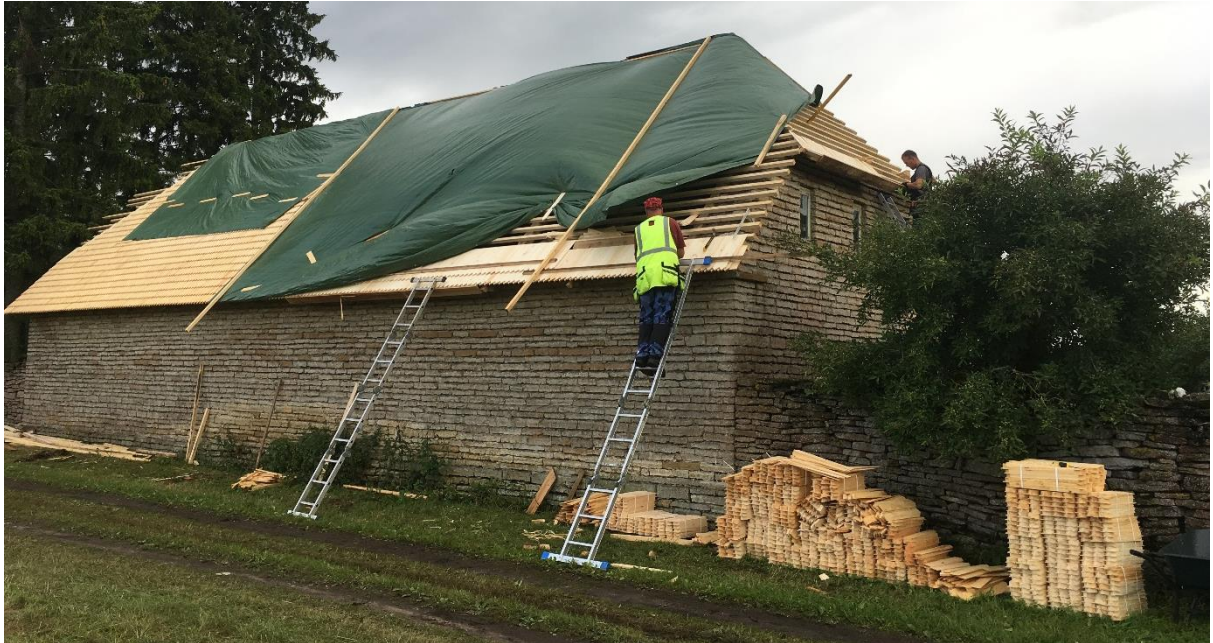
124 Kõrvalhoone katuse tegemine 2017

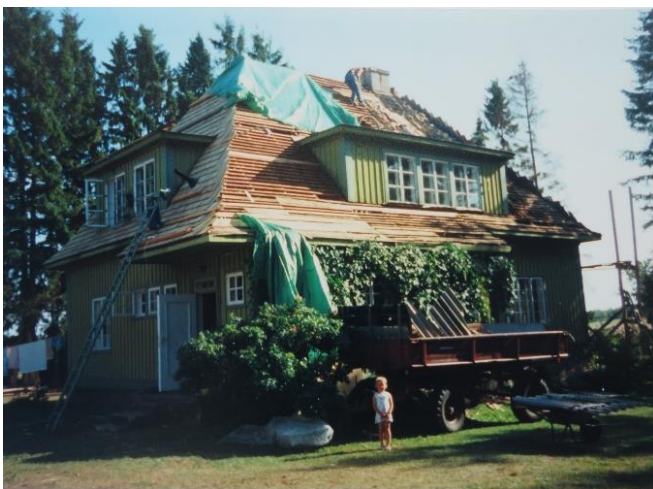
126 Aedla elumaja kimmkatuse tegemine (laastu vahetus)
1997.a. suvel. (Perekond Nõva erakogu)
