TALUKOMPLEKSI AJALUGU JA ELUHOONE TULEVIK

Vana - Matsi talu, Änari küla, Türi vald, Järva maakond

Arhitektuuri konserveerimise ja restaureerimise täiendkoolituskursuse lõputöö

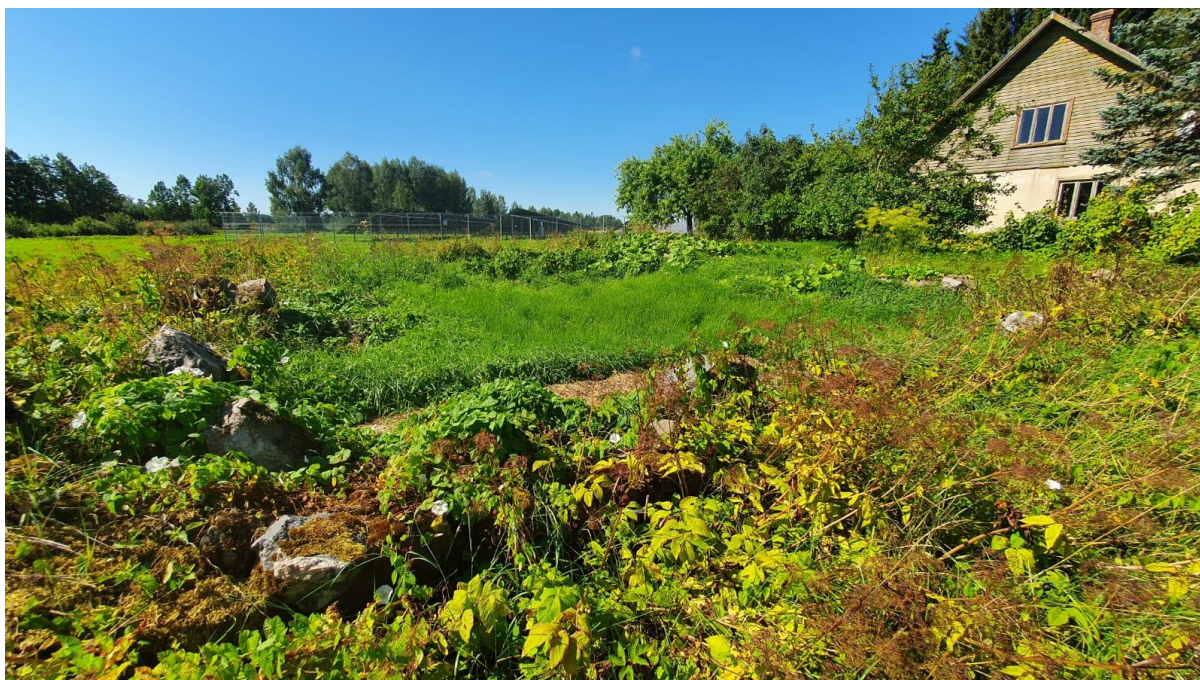
Ill 17. Rehielamu lauda vundament. Foto: Delija Thakur, 2022

Vundamendiks on vanad maakivid, mis jäid sinna nagu nad olid rehielamu ajal. Vaadates krundil rehielamu laudast allesjäänud vundamenti, võib järeldada, et maakivid olid laotud otse maapinnale, umbes 30 cm kõrguseks seinaks ning maapinda oli siseruumi poolt madalamaks kaevatud. Tardkivivundamente ehitati, kuna maakive oli saada põldudelt ja karjamaadelt (ill 17).¹⁷

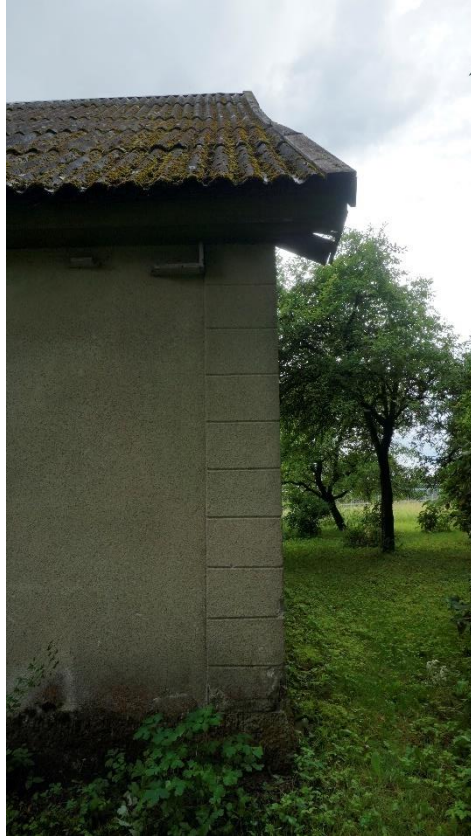
Ill 22. Nurga detail. Foto: Delija Thakur, 2022

Vestlusest Ailiga tuli välja, et tema mälu järgi olid palgid ligi 20 cm paksud või paksemad. Palkide vahel kasutati soojustuseks takku ja seestpoolt on sooned krohvitud. Kuni rehealuseni olid palgid tahutud, lauda osas olid ümarpalgid. Nurgatapid üle nurkade ei ulatunud, järelkult on seal kas kalasabatapp või hammastapp.²⁶ Nurkades on krohvist tehtud kivi meenutavat kaunistust (ill 22).

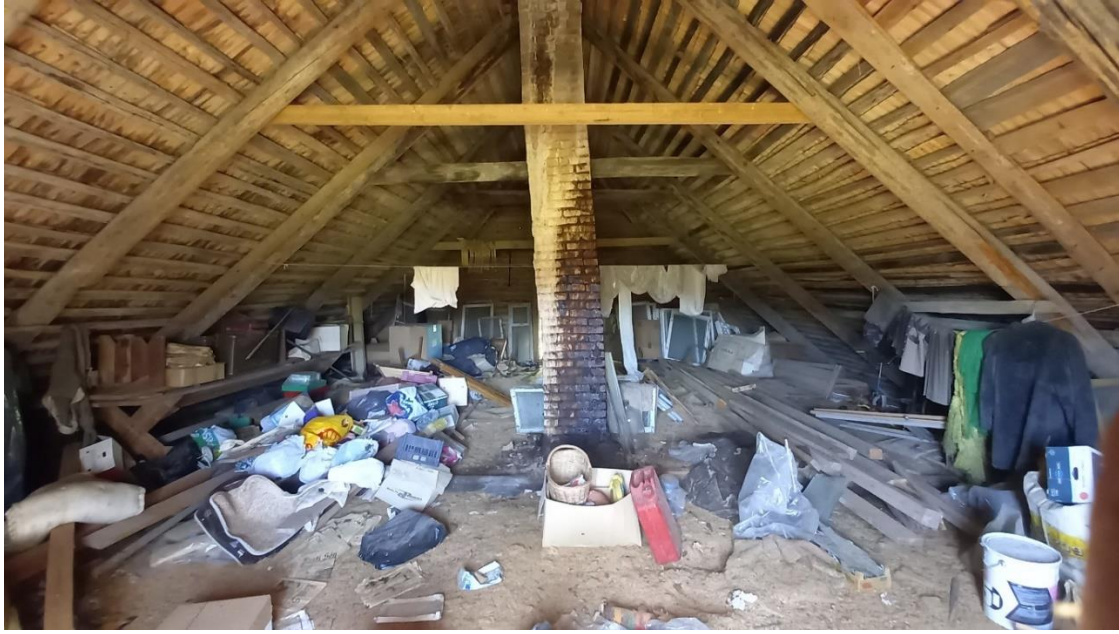
Ill 27. Pööning. Foto: Delija Thakur, 2022

ehitatud.³³ Sarikate samm on ca 2m, mis viitab materjali kokkuhoidlikusele ja mis võib tingida sarikate, laetalade või roovituse läbi paindumist.³⁴ Pööning ega katus ei ole soojustatud, puuduvad vihmaveerennid- ja torud, välja arvatud eeskojal on amortiseerunud veerenn. Eeskojal on katusest läbi tulev antenn ja juhtmed on paigaldatud pool lahtiselt peaukse kõrvale (ill 30).

Säilitada katuse algne vorm. Märgunud ja väljakukkunud laastud asendada uutega. Selleks peab eterniidi pealt ära võtma, puhastama ja tagasi paigaldama. Katkised eterniitplaadid asendada uutega. Olemasolev veerenn parandada või asendada uuega. Võib kaaluda paigaldada veerennid tervele majale, et langev vesi krohvile ei pritsiks, seejuures pidades silmas, et uus lahendus sobituks hoone ilmega. Kontrollida kõikide katusekonstruktsiooni elementide niiskusesisaldust ning tugevust. Korrektse katuse välisilme taastamiseks likvideerida katuse lohu ja kõvera katuseääre põhjus. Pehkinud konstruktsiooni osad proteesida või asendada elemendid täielikult uutega. Vajadusel lisada toestusi. Uuemad kitsamad pennid tuleks samuti kontrollida ja vajadusel asendada. Antennile saab remondi käigus leida parema koha, näiteks katuseharjal, kus ta silma vähem riivaks ja juhtmed vedada maja seest. Korrastada harjalaud ning viilulauad. Hoone parema energiatõhususe saavutamiseks saab pööningu põrandat ja katust seestpoolt soojustada, seejuures tuleb tagada pööningu tuulutus.³⁵ Soojustuse valik sõltub ka sellest, kas pööningut soovitakse edaspidi eluruumina kasutada või mitte. Kui on soov hoonet kaasajastada, on pööning hea koht ventilatsiooniseadmete ja torustike paigaldamiseks.³⁶

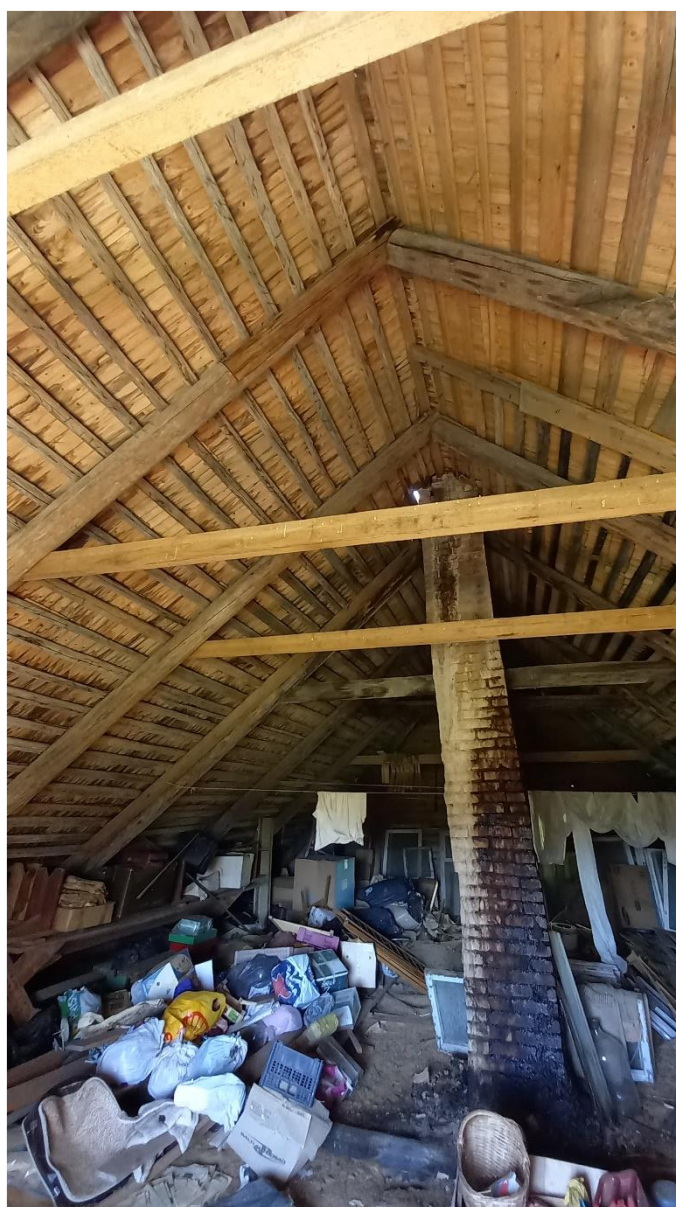
III 29. Pööning. Foto: Delija Thakur, 2022

Korstn on sama, mis oli ka rehielamus. Enne remonti oli suur reheahi rehetoa ja valgeks lubjatud tellistest ahi kolme toa vahel (vaata plaani ill 8), seal kus praegunegi, ainult suurem, sest see oli ühtlasi ka leivaahi, kuhu 6-7 suurt leivapani korraga küpsema pidid mahtuma. Oli puupliit, 2 augu ja suure veekatlaga tagaosas, kohe köögiukse kõrval paremat kätt, praeguses esikus. Selle soemüür esi-ja rehetoa vahel läks korstnani. Praegused plekk-kestaga tellisahjud ehitati remondi käigus 60-ndate algupoolel. Nüüdseks on plekk-kestad läbi roostetanud, eriti põranda lähedalt, ka seestpoolt on ahjude lagedest telliseid pudenenud.³⁹ Korsten on pööningu osas kõver ning ajab välja pigi, mis on ka alla eluruumideni tilkunud (ill 39, 40). Katuseharja ja korstna vahel on ava, millest sademed ja mustus saavad sisse tulla (ill 29).

Kõik ahjud, puupliit ja korsten on vaja lammutada ning ehitada uued. Katuseharjal paistab olevat puudu korstna ümber käiv plekk, mis takistab sademete pööningule pääsemist.

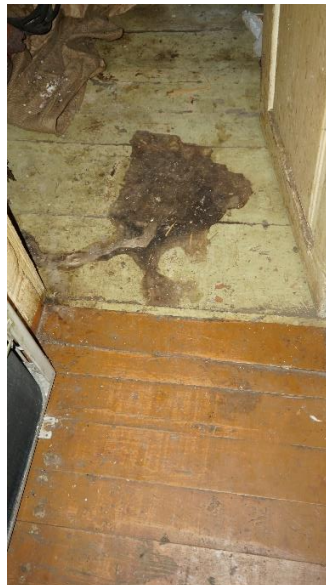
Ill 33. Esiku kitsas laudis ja magamistoa lai laudis.
Foto: Delija Thakur, 2022

Siseruumis on täispuidust põrandalauad, emailvärv koorunud (ill 32). Magamistoas nr 8 on säilinud rehielamust vana laudis (ill 33, vt toa asukohta plaanil ill 8).

Põrandalauad kontrollida pehkimisele, eemaldada vana värv ning viimistleda uuega, praegusega sarnases toonis.

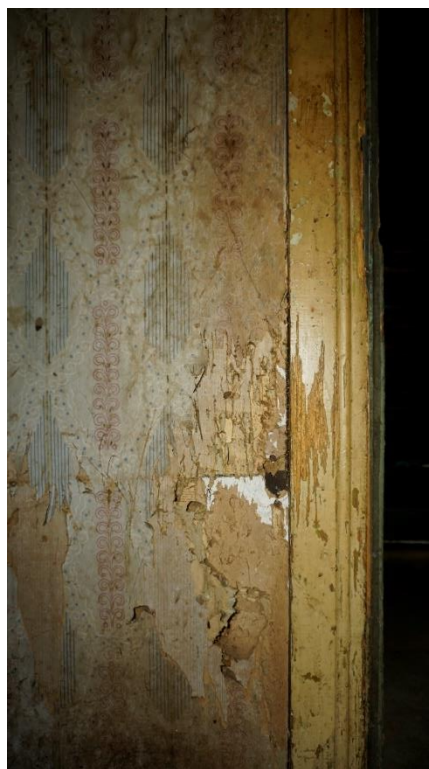
Ill 36. Sein. Foto: Delija Thakur, 2022

Seintel kasutati defitsiidi tõttu mis parasjagu saada oli. Kohati on seinad kaetud kipsplaadi ja tapeediga, kohati on tapeedi all puitlaastplaat (ill 34). Plaatide paigaldati nii lisa soojustuseks kui ka selleks, et oleks mugavam tapeeti peale kleepida.³⁷ Tapeet on osades tubades kohati maha tulnud, köögis tugevalt määrdunud. Tugevalt on määrdunud ka lagi. Köögi viimistlusmaterjalide konditsioon on kõige havem, mis viitab sellele, et köögis veedeti kõige rohkem aega. Kõik siseviimistlusmaterjalid on visuaalselt halvas seisus.

Seintest eemaldada vanad papid ja puitlaastplaadid, asendada uute sobivate plaatmaterjalidega. Seestpoolt soojustamine võib tekitada probleeme. Seespoolne soojustus saab olla maksimaalselt 50 mm paksune, siis on võimalik veeauru kondenseerumist vältida.⁴⁰ Uued tapeedid valida stiililiselt sarnased varasematega. Viimistluskohi eemaldamisel saab kontrollida ka seestpoolt palkide seisukorda, et ei oleks seen- ega putukakahjustusi.

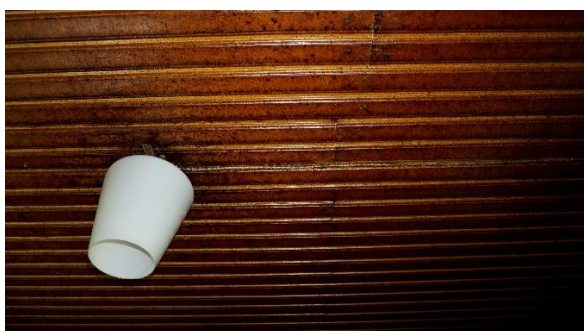
Intervjuust selgus, et laekonstruktsioon on pärit vanast rehielamust, kuid siseruumis on see kaetud siseviimistlusmaterjalidega. Köögis ja sarhvrís (nr 6, 5) ja magamistoas toas nr 9 on laes puidust sisevoodrilaud, mis oli kunagi valge, aga nüüdseks tugevalt määrdunud, eriti köögis. Elutoas (nr 3) ja teises magamistoas (nr 7) on laes valgeks värvitud plaatmaterjal ning värv on kohati pragunenud ja pudisenud. Väikeses magamistoas (nr 8) on valgeks värvitud puitlauad ja tumedad puitliistud. Esiku (nr 4), eeskoja (nr 1) ja kuivkäimla (nr 2) laes on tumedaks tõmbunud plaatmaterjal. Pööningu põrand on kaetud põrandalaudisega, mille peal on saepuru kiht.

Ill 41. Lagi köögis. Foto: Delija Thakur, 2022

Vahelae tehnilise seisundi kontrollimiseks teha konstruktsiooniavamid. Tuleb kontrollida laepalkide tugevust ning niiskuse sisaldust. Amortiseerunud elemendid vahetada välja või proteesida. Niiske laetäide vahetada uue vastu või asendada kaasaegse soojustusega, olenevalt soojustamise soovist. Tuleb arvestada, et vahelae heliisolatsioon halveneb, kui asendada vana raske täidis kerge mineraalvillaga.⁴² Ruumide visuaalseks korrastamiseks eemaldada lae voodrilaualt vana värv ja katta uuega. Kaaluda asendada ka teistes tubades olev plaatmaterjal viimistletud voodrilauaga. Vastasel juhul tuleks eemaldada vana laevärv, plaadid uuesti krohvida ja värvida uuesti. Väikeses magamistoas säilitada praegune lae viimistlus (valgeks värvitud laudised ja tumedad liistud), aga vajadusel võib värvi värskendada.

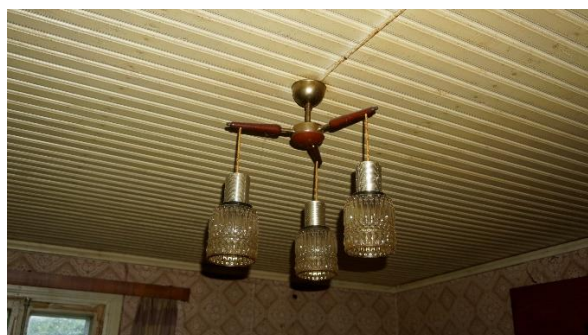
Ill 42. Lagi toas nr 9. Foto: Delija Thakur, 2022

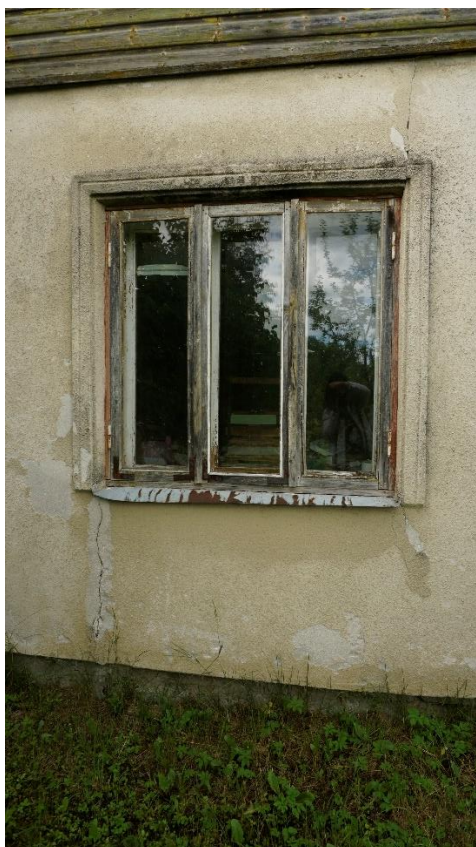
III 45. Aken. Foto: Delija Thakur, 2022

Aknad on ühe kuni kolmeosalised, topelt raamiga, ühekordse klaasiga. Välmise raami aknad avanevad väljapoole, sisemised sissepoole. Kõik akna puitosad on halvas seisus, kuid neid kõiki saab restaureerida. Värv on määrdunud ja koorunud, puit on kohati

Kõik olemasolevad aknad ja uksed säilitada ning teha korda. Esmalt tuleb kontrollida akende ja uste ümber oleva seina olukorda ning vajadusel korrastada. Palkhoonel tuleb kontrollida tenderposti olemasolu, vajadusel kindlustada sein väljavajumise eest. Aknad vastutavad hoone loomuliku õhuvahetuse eest ja samas akende väljavahetamine mõjutab hoone energiatõhusust kõige vähem.⁴⁵ Tuleks hinnata akende ja uste üldist olukorda, seinast lahti võtta ja korrastada. Vanad klaasid säilitada, puhastada ja raami sisse tagasi paigaldamisel

kittida. Kitt teeb akna õhutihedaks ning kaitseb alusraami niiskuse eest.⁴⁶ Korrastada tuleb ka akna lengid, vajadusel eemaldada ja asendada uute samaväärsetega. Aknaid värviti nõukogude ajal kättesaadud juhusliku värviga, seetõttu võib värvi eemaldada ja katta uuega. Aknaplekid vahetada uute vastu. Furnituur puhastada ja töödelda korrosioonikaitsega. Uksi saab samuti restaureerida ja katta varasematega sarnaste toonidega. Kui selgub, et välisuksel on tegemist linaõlivärviga, sellisel juhul ei tasu vana värvi maha võtta, vaid katta uue värviga, sarnase konsistentsi ja tooniga. Paksu välissoojustuse lisamisel tuleb ukсед ja aknad liigutada väljapoole, et säilitada hoone välisilme.

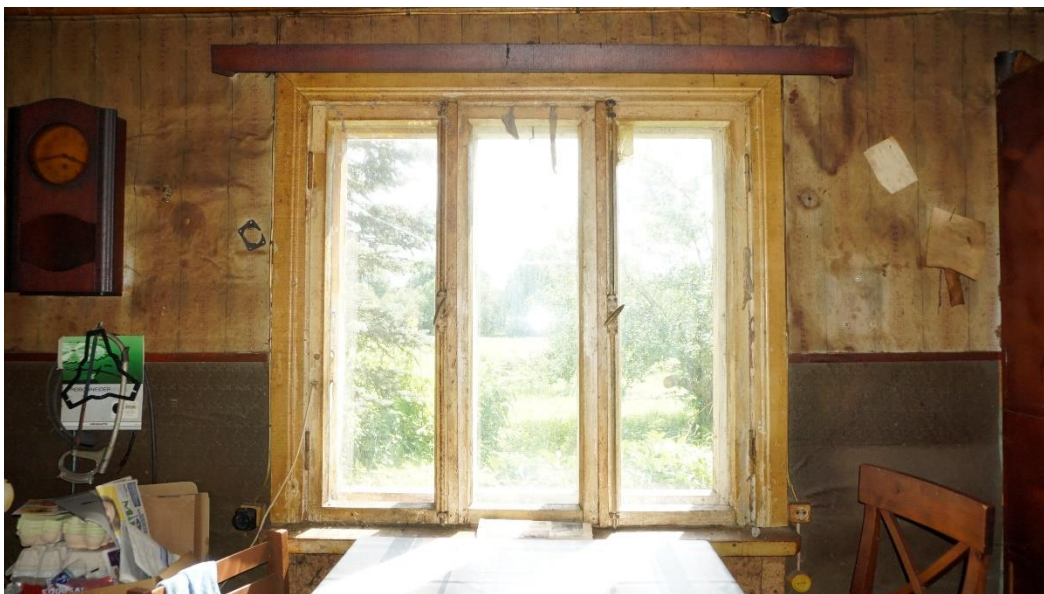
Ill 48. Aken seest. Foto: Delija Thakur, 2022

pehkinud, kitt on pudenenud, metallfurnituurilt on ka värv koorunud (ill 46, 47). Aknaraamid ja aknalengid on seestpoolt värvitud valgeks, ka aknaliistud ja aknalaud. Väljast on aknaraam valge, leng punakat tooni (ill 48).
