Harri Velbri elamu ajalooline ülevaade, tehniline seisukord ja soovitused hoone korrastamiseks

Kastani 9, Tallinn, Harjumaa

2021/2022 õppeaasta
Arhitektuuri konserveerimise ja restaureerimise täiendkoolituse lõputöö

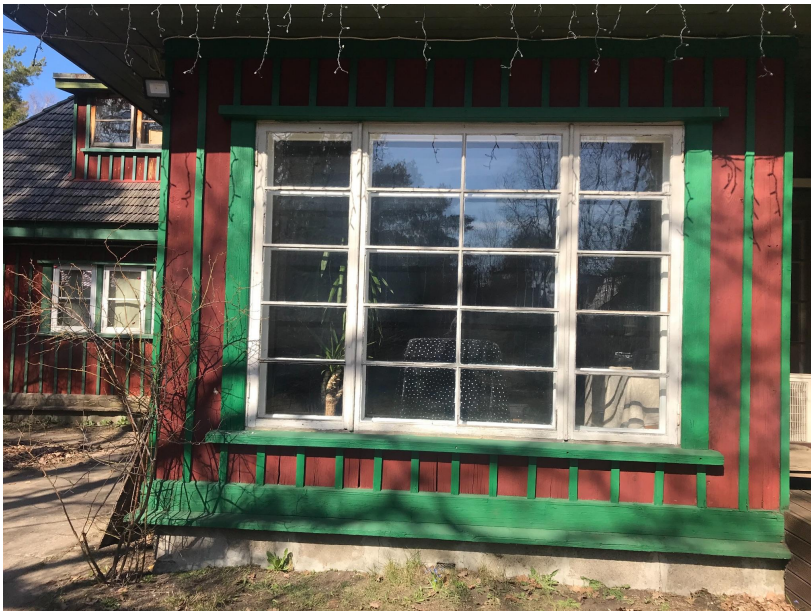
Ill 14. Originaalaken

Disaini poolest kõige esinduslikum on hoone korteri 1 eluruumi suur aken vaatega aeda (ill 13). Aken on kaheraamiline, 1-kordse klaasiga (nagu ka kõik teised säilinud originaalaknad). Aken on halvas seisus ning on näha, et seda on korduvalt parandatud. Aknakitt on paljudes kohtades lahti või puudu. Seda on kohati parandatud liistudega, kohati silikooniga (ill 14 ja 15).

Olemasolevad originaalaknad restaureerida. Oleks soovituslik vahetada korterite 2 ja 3 välisüksed Velbri projekteeritud peaukse (krt 1) sarnastega.

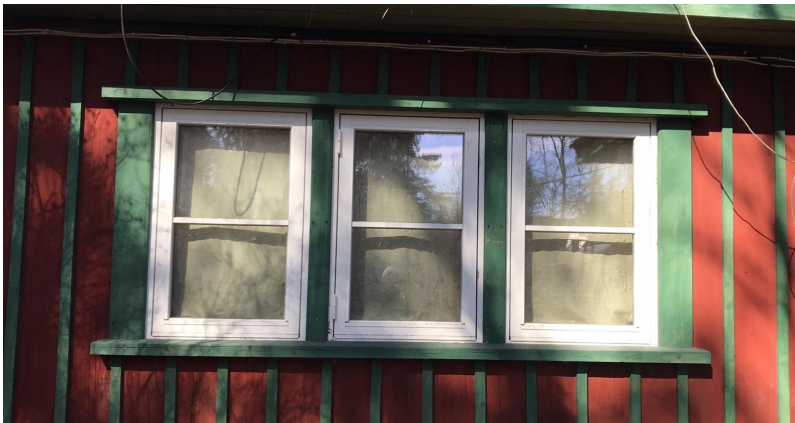
Ill 17 Uued pakettaknad

Hoone teised aknad on kõik lähiaastatel välja vahetatud, üheraamsete klaaspakett akende vastu (va kunagise majandustiiva katuse vintskappide aknad). Uued aknaplokid on kõik puitraamidega ja viimistletud valge õlivärviga.

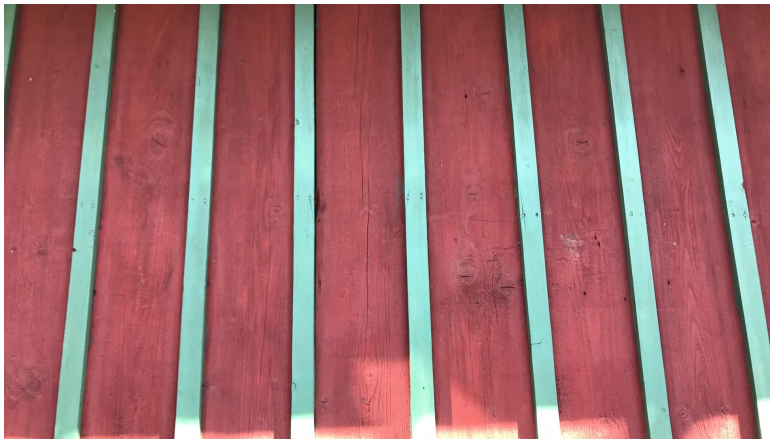
Ill 20 Originaalsete laudade ääred on kaetud roheliste liistude poolt.

Hoone fassaad värvida muldvärviga. Laudis tumepruuniks, liistud ja detailid tuhmrohelisteks. 2009. aasta juurdeehituse välislauad vahetada laiemate vastu. Asendada puuduvad püstliistud.

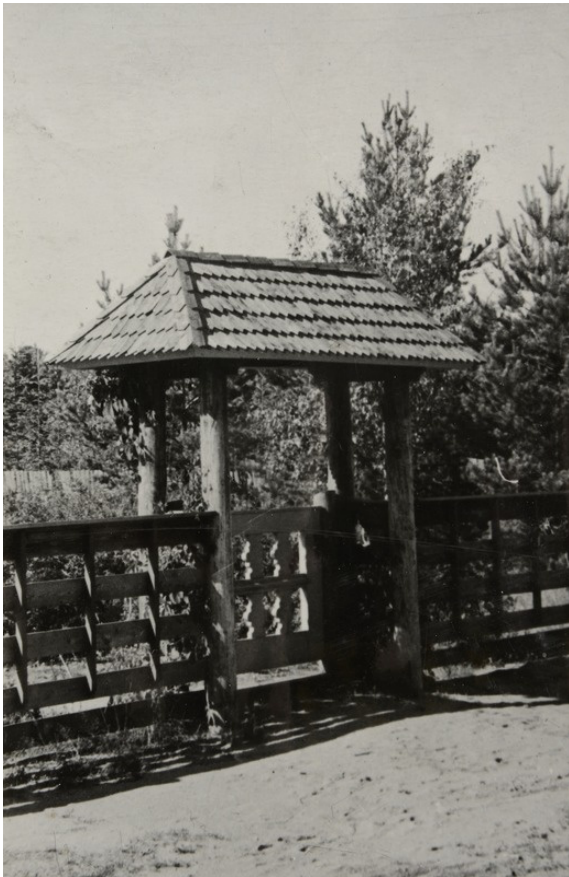
Ill 21 Jalgvärvav varem

Velbri hoonete juurde on tihti projekteeritud uhked piirdeaiad. Kastani 9 piirdeaed koosneb püstpalkidele kinnitatud horisontaalsetest laudadest, millele on risti löödud rohelised püstliistud. Jalgvärvav on sammu võrra hoone poole ning selle peal on väike sindel-kelpkatus. Katusel esineb samblakasvu ning üks sindel on puudu. Jalgvärvav on uhke, omanäolise disainiga. Värvav on hingedega halvasti palgi külge kinnitatud, mille tulemusena on värvav vastu betoonplaate nõ ära lihvitud (ill 21).
