EESTI KUNSTIAKADEEMIA
Muinsuskaitse ja restaureerimise teaduskond

KURESSAARE PUITELAMUTE TÜÜBID

Bakalaureusetöö

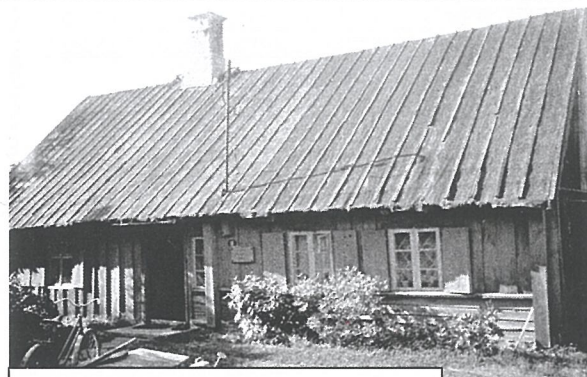
Lootsi 14 (Foto: 1983, MKA VN-27692)

- Ehitamise aeg: XVIII sajand (ka XIX sajandi algus)
- Ristkülikukujulise põhiplaaniga elamu võib mahu poolest olla nii üsna väike kui silmatorkavalt suur. Paiknemine krundil on erinev.
- Hooneil algsest olnud arvatavasti rooga, hiljem kivega kaetud kõrged kelpkatused.
- Sepanaelttega kinnitatud poola laudis. Laudisega kaetud nurgapähikud.
- Sümmeetriline fassaad. Välisuks paikneb elamu pikema külje keskel, sellest kummalgi pool enamasti üks või kaks akent.

- Kuuese ruudujaotusega aknad. Esineb ka ruudukujulisi neljase jaotusega aknaid. Profileerimata laudadest aknapiirded. Aknaluugid.
- Keskne mantelkorsten
- Säilinud näited: Lootsi 14, Kohtu 15, Kohtu 11, Suur-Sadama 39, Mere 11, Väike-Sadama 3, Turu 1.

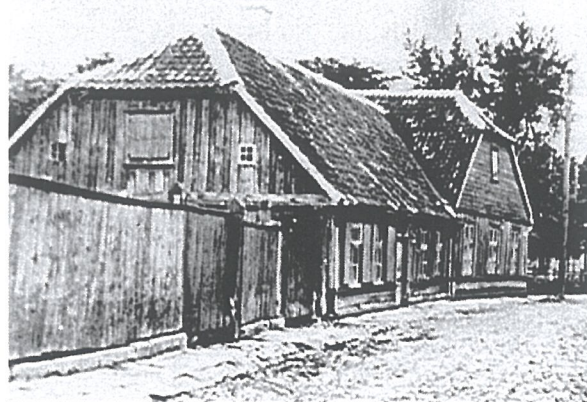
Hooned Pika ja Turu tn nurgal (hävinud, foto: ~1920-30, MKA)

- Ehitamise aeg: XIX sajand
- Väike ristkülikukujulise põhiplaaniga elamu paikneb pikiküljega tänavajoonel
- Kõrge poolkelpkatuse. Katuse katematerjaliks savikivi, hiljem ka valtsplekk.
- Karniis vormistatud kastina, otsaseintel tuulekasti pöörded
- XIX sajandi I poolel poola laudis, II poolel profileeritud rõhtlaudis
- Kuuese ruudujaotusega aknad, aknaluugid
- Välisuks paikneb tänavafassaadi ühes servas või keskel
- Tahutud paekiviplakkidega viimistletud madal sokkel
- XIX sajandi I poolel keskne mantelkorsten
- Säilinud näited: Komandandi 4, Garnisoni 2, Garnisoni 4, Komandandi 13, Karja 2, Allee 5, (Suur-Sadama 32)

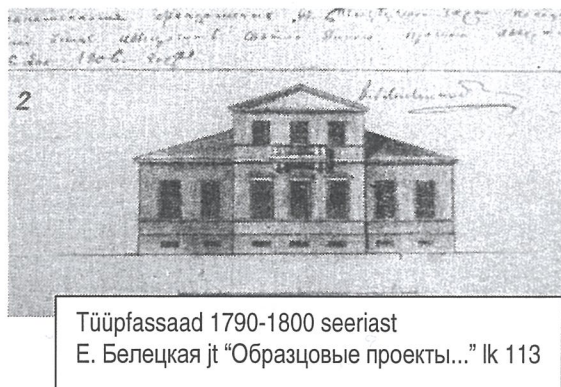
- Ehitamise aeg: peamiselt XIX sajandi II pool, ka XX sajandi algus
- Ristkülikukujulise põhiplaaniga hoone paikneb pikiküljega tänavajoonel. Esifassaadil keskteljel suur viilkatusega katuseväljaehitis.
- Madala kaldega viilkatuse katematerjaliks on valtsplekk. Hoone põhimahu karniis on vormistatud kastina, otsaseintel on tuulekasti pöörded.
- Profileeritud rõhtlaudis
- Kuuese, hiljem ka kolmese ruudujaotusega aknad. Profileeritud aknapiirded
- Kahepoolne valgmikuga tahveluks paikneb tänavafassaadi ühes servas, mõnel hilisemal näitel ka keskel.
- Katuseväljaehitise viilu all tihti väike ümaraken. Mõnedel näidetel ka rõdu.
- Tahutud paeiviplaadidega viimistletud madal sokkel.

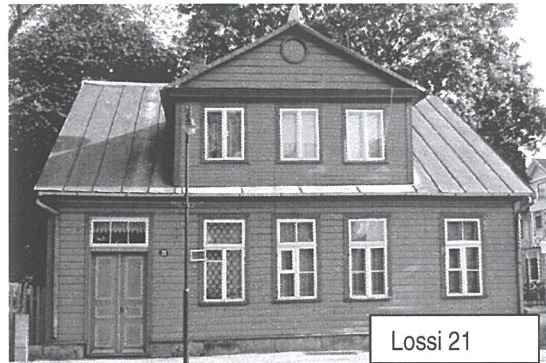
- Ehitamise aeg: XIX sajand
- Katuseväljaehitisel profileeritud karniisiga ümbritsetud kolmnurkfrontoon, pilastrid
- Säilinud näited: Lossi 21, Tulli 17

Tänapäevani säilinud seda tüüpi hooneist Kuressaares vanim asub aadressil **Lossi 21** (foto 14). Hoone on märgitud juba 1803. aasta linnaplaanil ning seda võib pidada kohanduseks ülevenemaaliste tüüpfassaadide 1790-1800 seeriast⁴⁴ (joonis 4). Tüüpfassaadil esimesel korrusel ette nähtud seitsme akna asemel näeme siin sarnaselt paigutatud nelja akent ning üht ust, kelpkatuse asemel viilkatust. Katuseväljaehitis on tänaseks oma originaalse välimuse kaotanud — laudis ja aknad on vahetatud ning kadunud on tüüpfassaadil ette nähtud rõdu. Et elamul on olnud naabermajadega Lossi 23 ja 25 sarnane metallpiirdega rõdu, seda kinnitab üks 1930. aastatest pärinev foto (foto 20). Algset laia laudist, väikest ümarakent ja profileeritud karniisi näeme kolmnurkviilul. Säilinud on paeplaatidega kaetud sokkel ja originaalne kahepoolne valgmikuga klassitsistlik välisuks. Hoovipoolsel küljel on tehtud ümberehitusi, katusekallet muudetud.

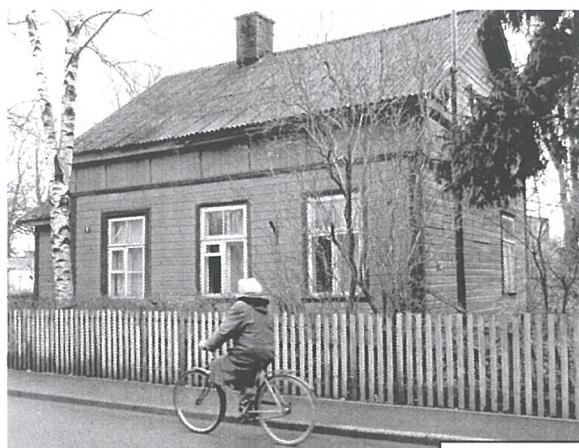
Uus 1

- Ehitamise aeg: XIX sajandi II pool
- Suhteliselt väike ristkülikukujulise põhiplaaniga ühekorruseline elamu paikneb pikiküljega tänavajoonel.
- Madal viilkatus. Karniis vormistatud kastina, otsaseintel tuulekasti pöörded.
- Tavalisest kõrgemate seinte ülaosa katusekarniisi ja akenderea vahel on kaunistatud puitdekooriga

- Välisuks paikneb enamasti tänavafassaadi ühes servas
- Lai profileeritud rõhtlaudis (15-18cm)
- Aknad algselt kuuese või kolmese ruudujaotusega, profileeritud aknapiirdelauad
- Tahatud paekiviplakkidega viimistletud madal sokkel

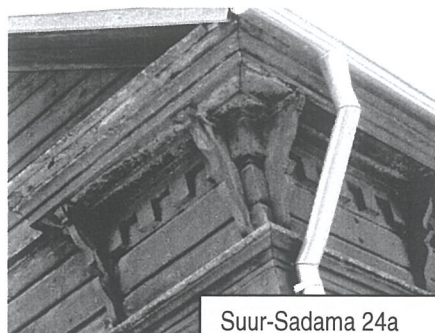
- Räästaalust kaunistab profileeritud puitkonsoolidega liigendatud hammaslõikeornament
- Säilinud näited: Suur-Sadama 15, Suur-Sadama 24a, Suur-Sadama 49, Mere 19

Neljal sarnasel elamul, mis paiknevad Suur-Sadama ning Mere tänavate ääres (Mere on Suur-Sadama tänava pikenduseks Tori linnaosas), kaunistavad räästaalust hammaskarniisiga vahelduvad saelõikelised puitkonsoolid. Veel üht Suur-Sadama tänava ääres paiknenud sarnasel viisil kaunistatud hoonet, Wildenbergidele kuulunud elamut, mis tänaseks on hävinud, näeme 1939. aastast pärineval fotol (foto 31).

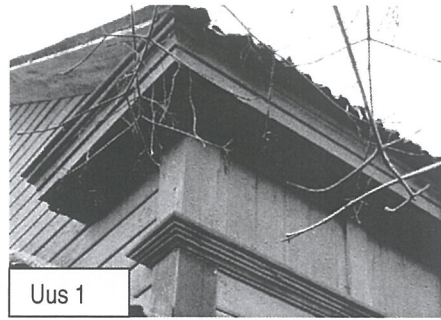
- Räästaalust kaunistab kahe profileeritud karniisi vahel paiknev pilastritega liigendatud püstlaudise riba
- Säilinud näited: Uus 1, (Pargi 1)

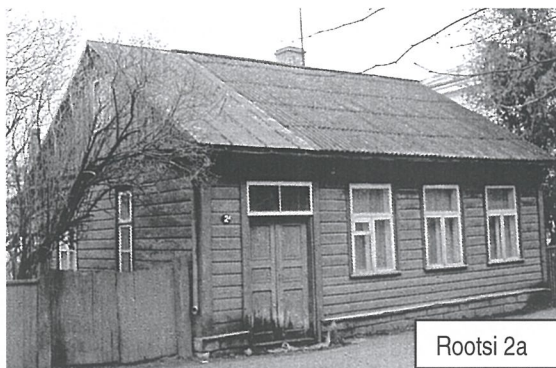
- Ehitamise aeg: XIX sajandi keskpaigast XX sajandi alguseni
- Väiksemahuline ühekorruseline ristkülikukujulise põhiplaaniga elamu paikneb pikiküljega tänavajoonel
- Madala viilkatuse kattematerjaliks algsest enamasti valtsplekk. Karniis on vormistatud kastina, otsaseintel tuulekasti pöörded.
- Profileeritud rõhtlaudis
- Aknad enamasti kuuese ruudujaotusega, hiljem ka kolmesega
- Kahepoolne valgimikuga tahveluks paikneb tänavafassaadi keskel või ühes servas
- Tahutud paekiviplaatiledega või faasitud servadega paekiviplokkidega viimistletud madal sokkel
- Paremini säilinud näiteid: Kesk 1, Suur-Sadama 13, 14 ja 30, Rootsi 2a, Karja 3, Kohtu 21, Kitsas 6, Kitsas 8, Suur-Põllu 24, Mere 2, Pikk 53, Pihtla tee 5

Selline lihtne väike madala viilkatusega elamu on Kuressaare linnapildis kõige tooniandvamaks elamutüübiks.

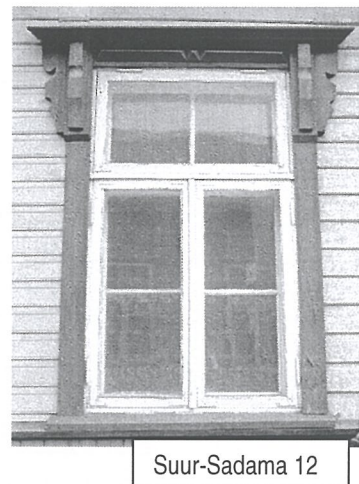
- Ehitamise aeg: XIX sajandi II pool
- Iseloomulikuks tunnuseks mahulise puitornamendiga kaunistatud akna- ja uksepiirded
- Kombineeritud laudis – akenderea ja sokli vahel profileeritud püstlaudise riba
- Kahepoolne valgmikuga tahveluks paikneb enamasti tänavafassaadi ühes servas
- Säilinud näited: Suur-Sadama 12, Suur-Põllu 8, Suur-Põllu 18, (Pikk 38)

Ainsaks peaaegu algsel kujul säilinud fassaadikujundusega näiteks sellest hoonetüübist võib tuua elamu aadressiga **Suur-Sadama 12** (foto 41), mis on oletatavasti ehitatud XIX sajandi keskpaiku, see on kujutatud 1862.a. linnaplaanil. Hoone on heas korras, sellel on säilinud enamik iseloomulikke kujundusvõtteid. Madal viilkatus on kaetud valtsplekiga. Karniis on vormistatud kastina, otsaseintel on tuulekasti pöörded. Profileeritud rõhtlaudis on kombineeritud fassaadi alaosas oleva püstlaudise ribaga, otsaviilude all on saelõikeliste

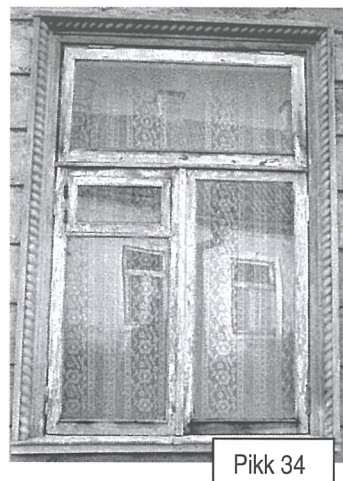
- Ehitamise aeg: XIX sajandi II pool
- Iseloomulikuks tunnuseks profileeritud akna- ja uksepiirdeid ääristav köisornament
- Kahepoolne valgmikuga tahveluks paikneb enamasti tänavafassaadi keskel

Säilinud näited: Pikk 34, Kohtu 13, Kohtu 17, Veski 5, Pikk 49

Üheks iseloomulikuks näiteks võib tuua elamu aadressiga **Pikk 34** (foto 48). Ristkülikukujulise põhiplaaniga viilkatusega elamu paikneb pikiküljega tänavajoonel. Räästakarniis on vormistatud kastina, katus on hiljuti saanud uue katte, kusjuures väike katuseuuk on hilisem sobimatu lisandus. Peasissepääs on iseloomulikult tänavafassaadi keskel ning sellest kummalgi pool kaks akent. Hoone osad aknad on hiljuti originaali eeskujul asendatud uute kuuese ruudujaotusega puitakendega. Alles on algne kahepoolne valgmikuga tahveluks, mille tahvleid kaunistavad puidust lillemotiivid (foto 50, sarnane uks on hoonel Lossi 25). Tänavafassaadil ning põhjapoolisel otsaseinal on säilinud väga lai (~25cm) profileeritud rõhtlaudis. Tänavapoolsete akende ning peaukse ümber on hästi säilinud köisornamendiga ääristatud piirdelauad. Üldiselt kaunistaski köisornament tänavafassaadi, hoovikülje aknad olid ümbritsetud tagasihoidlikuma profileeritud piirdega.

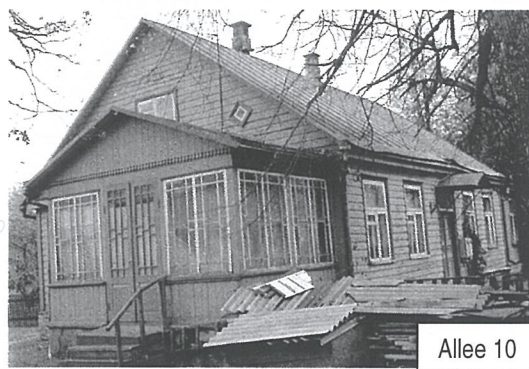
- Ehitamise aeg: XIX-XX sajandi vahetus
- Hooned on tänavajoonest lahutatud väikese eesaiaga või paiknevad hoovisügavuses
- Iseloomulikuks tunnuseks tiheda ruudujaotusega akendega klaasitud verandad ning puit- või metallornamendiga kaunistatud varikatused
- Paremini säilinud näiteid: Uus 18, 26 ja 33, Allee 4a, 6 ja 10, Lootsi 11, Kungla 11 ja 12, Uus-Roomassaare 6, 16 ja 26, Vana-Roomassaare 5, Pärna 52 ja 56, Kivi 1, Kitzbergi 8

Iseloomulikuks hooneosaks saab siin tiheda ruudujaotusega akendega veranda, mis võib paikneda nii elamu esifassaadil (foto 56), otsaküljel (foto 53) kui hoovis, mõningail juhtudel ka elamu põhimahu sees (joonis 6). Samuti on iseloomulikud uste kohal paiknevad sepis- või saelõikeornamendiga kaunistatud varikatused. Enamasti, ehkki mitte alati on need hooned tänavajoonest eraldatud väikese eesaiaga või paiknevad hoovisügavuses.
