**Kivivabriku talukompleksi tehnilise seisundi analüüs
ja ettepanekud restaureerimistöödeks**

Kivivabriku talu, Meriküla. Harku vald, Harju maakond

Arhitektuuri konserveerimise ja restaureerimise täiendkoolituskursuse lõputöö

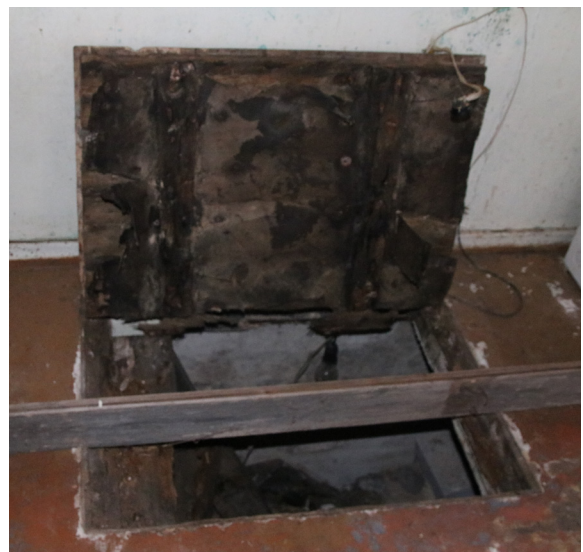
14. Luuk köögipõrandas, viib keldrisse

Hoonesse rajati ka veevõrk, mille äravooluks kasutati malmist kanalisatsioonikaitsetoru. Veevoolu võimaldamiseks rajati peamaja alusesse, köögist sissepääsuga, olemasolevasse keldrisse survepaagiga mehaaniline pump, mille lülitati selle sisse ning väljalülitamiseks asus köögi seinal. Praegu pump enam ei toimi ning tõenäoliselt on selle riismed veel keldris alles.

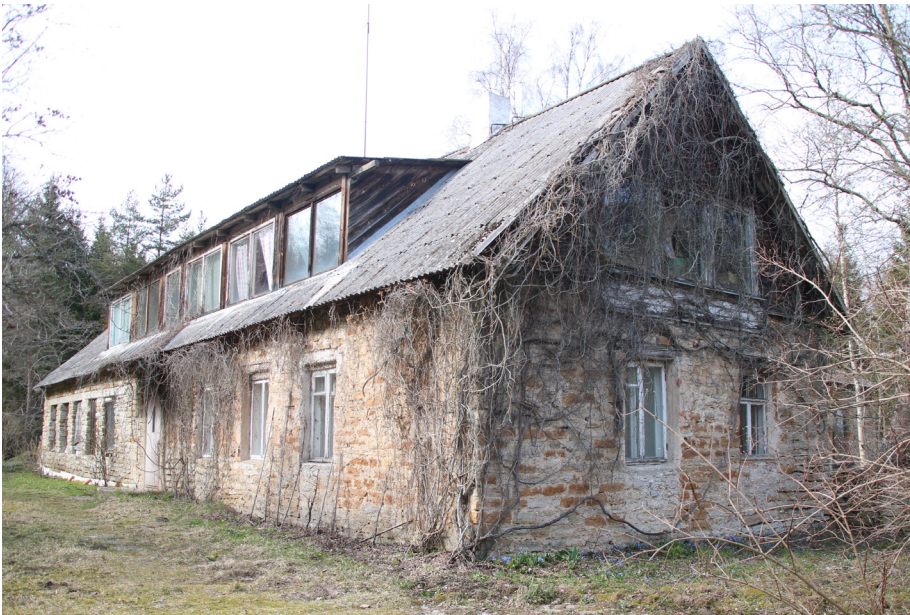
21. Vaade peahoonele lõunast

Pea/eluhoone on pikk, ristkülikukujulise põhiplaaniga hoone. Ehitis on peale kivitööstuse aegu ümberehitatud elamuks, põhiliselt Pungase perekonna sissekolimisel. Hoone esimene korrus on ehitatud paekivist, mille seintele toetuvad ümartialad, millele omakorda on ehitatud puidust teine korrus.

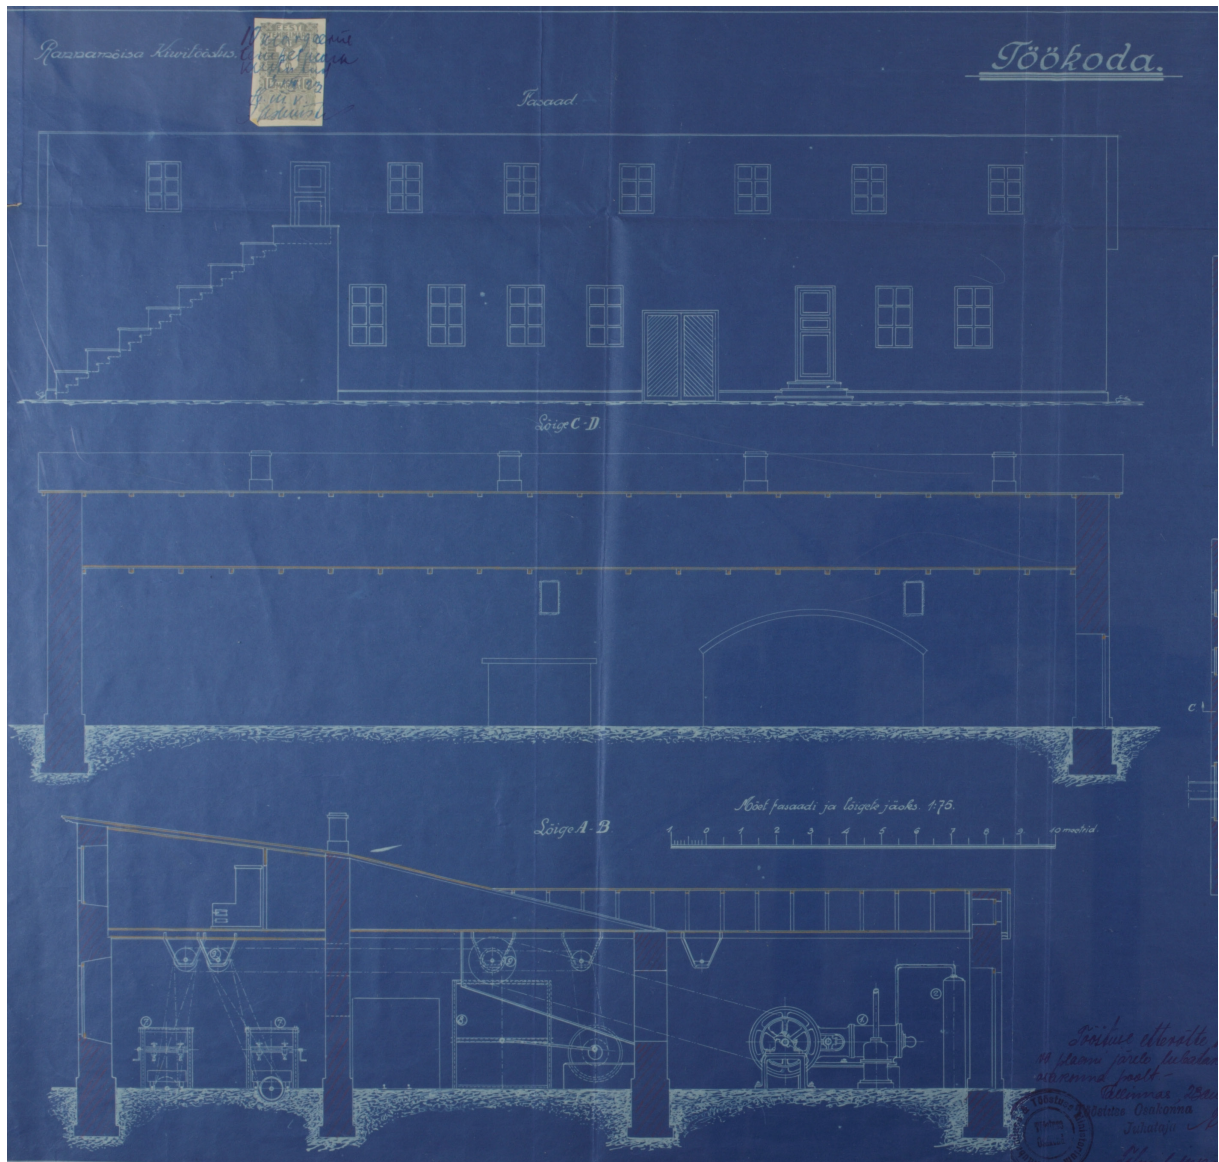
27. Rannamõisa Kivitööstus, Töökoja hoone vaated ning lõige

Töökoja hoone vaade ja lõiked

Hoone lõikelt on näha Töökoja hoones olevat võlvkaart, mis avas ühe hoone osa teisele. Lõige näitab ka täpsemat töölaudade asukohti ning nende ühendusi vahelakke kinnituvast masinavärgiga. Samuti näeb sellelt hinnatavat vundamendi sügavust ja paksust ning hoone kahekorruselisust. Hoone esifassaadil oli trepp, mis viis teisele korrusele. Hoone esifassaadil oli ka kaks ust, üks avanes kontoriruumidesse ning teine töökotta.

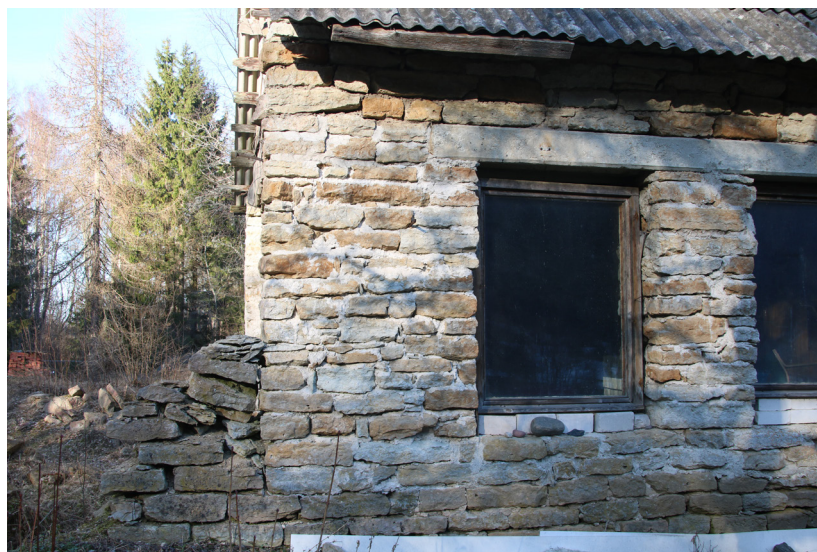
30. Peahoone hoiuruumi poolses otsas on näha jäänukid tööstusaegsest

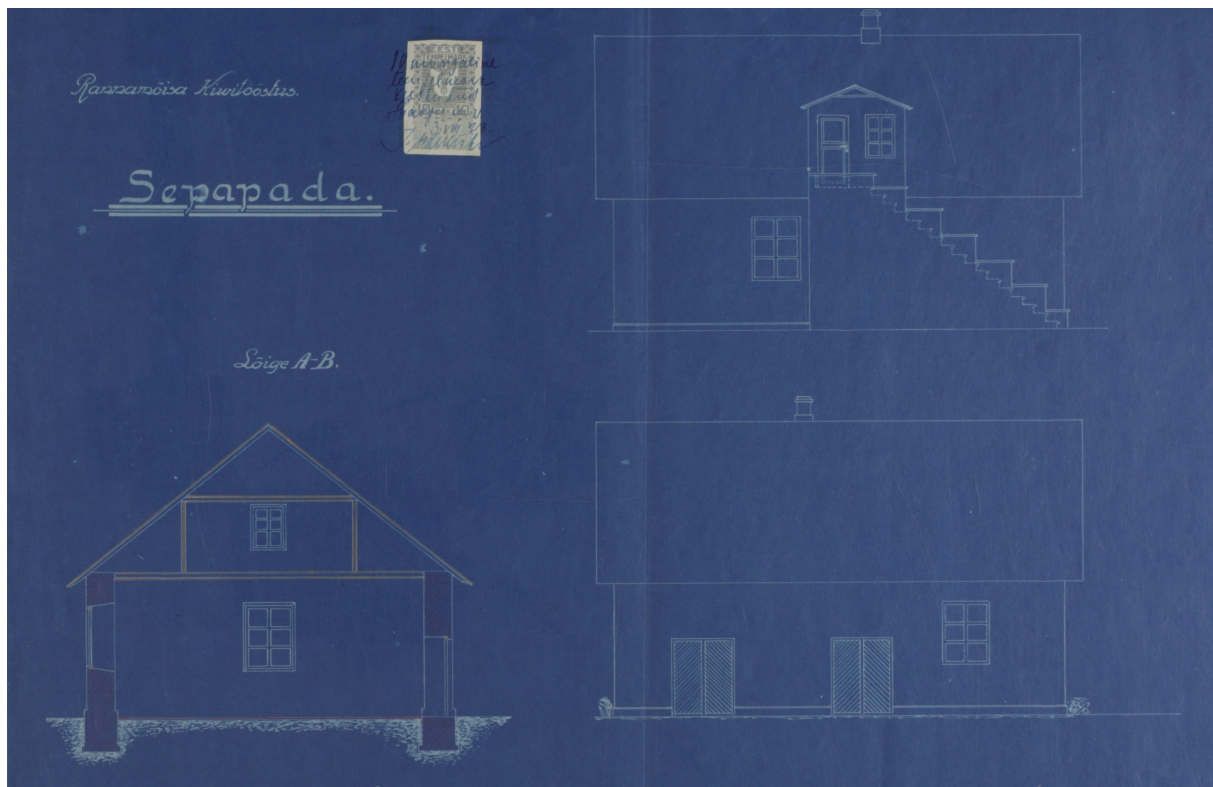
41. Rannamõisa Kivitööstus, Sepapaja hoone vaated ning lõige

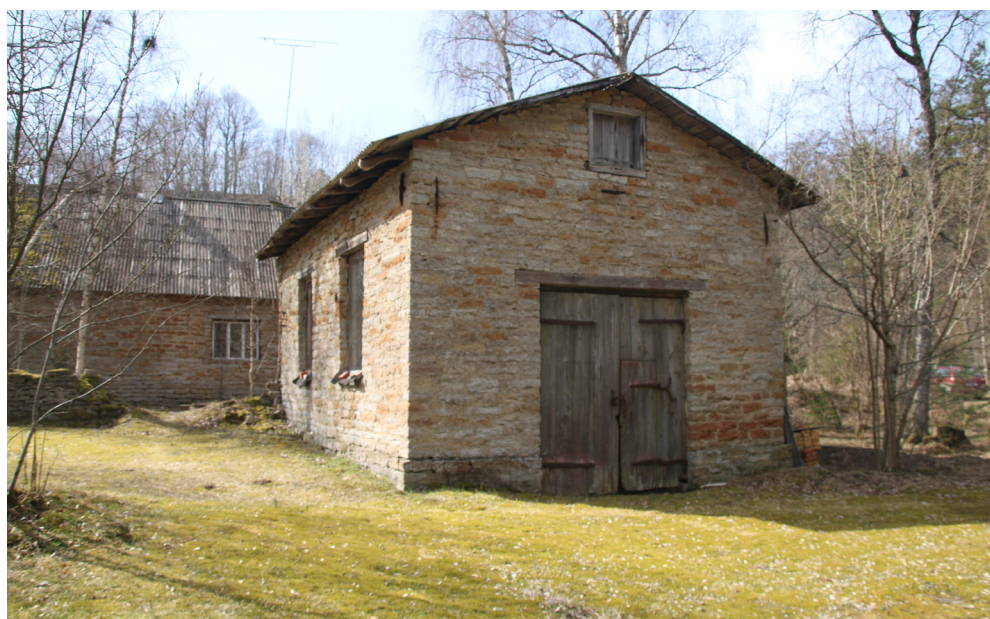
44. Vaade küünile idast

Praegu hoiuruumina kasutusel olev endine küün ja kivivabriku ajal veel mootoriruum on lühe- ma risküliliku kujulise põhiplaaniga hoone. Ehitis on kõrge ning katuse struktuur on ehitatud puidust, kaetud eterniitplaatidega.

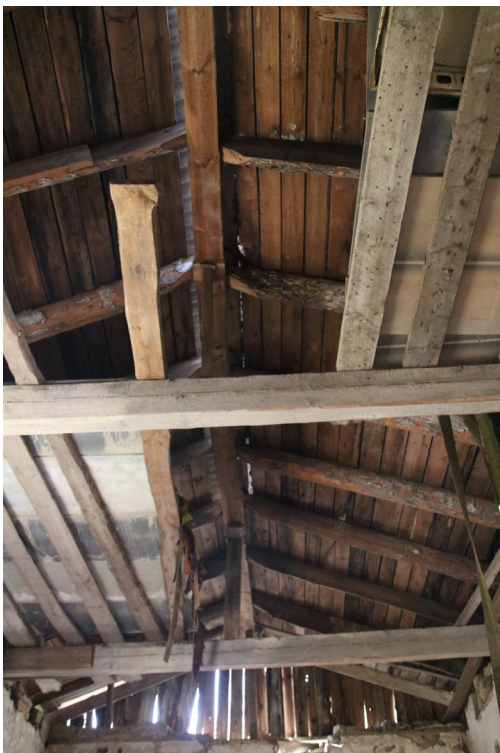
50. Vaade katusekonstruktsioonidele

Hoone katusekonstruktsioon on puidust, toetub esimese korruse paekiviplaatidele puittalade abil. Puittalad laes on kaetud puitlaudisega, mis omakorda kaetud lainelise eterniitplaadiga.

Küüni katusekonstruktsioon võib olla säilinud originaalilähedasem, ent ka selle puittalastik oli mädanenud ning tuli suures jaos välja vahetada. Katus tõsteti selle jaoks keskelt ning kattematerjalina pandi eterniitplaadid tõrvapapi asemele.

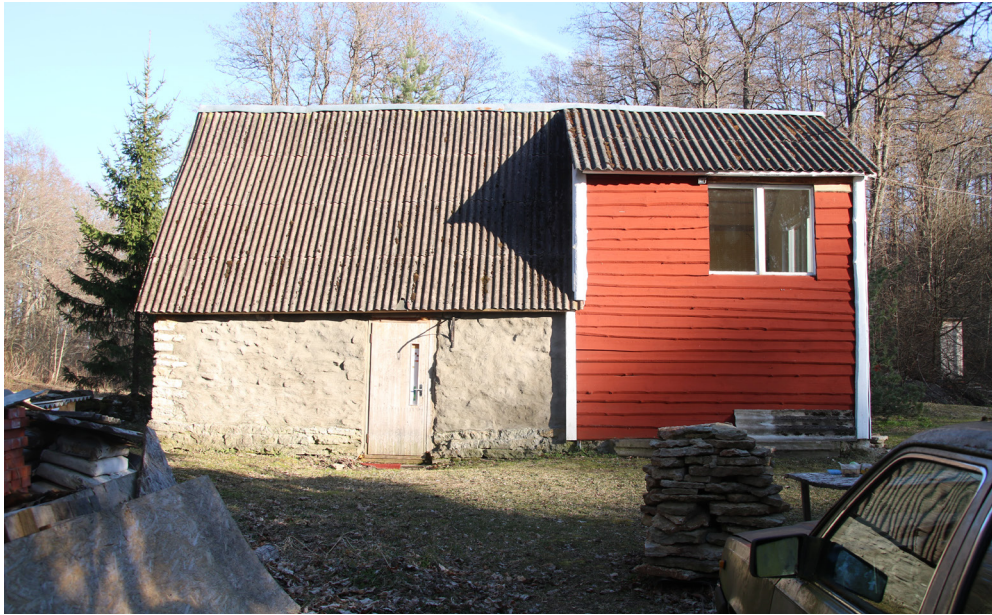
51. Vaade kirdest; kogu

Endine laudahoone on ümberehitatud praegusel ajal elamuhooneks, peamiselt ümber ehitades hoone puidust osa ning säilitades selle esimese korruse paekiviosa ning mahu. Katus on vahetatud uuema eterniitplaadi vastu. Hoone oli tõenäoliselt tööstuse aegadel kasutusel kuurina. Ümbritsevale maalale on lisatud uue ehitise stiilis mitmeid väikehooneid.

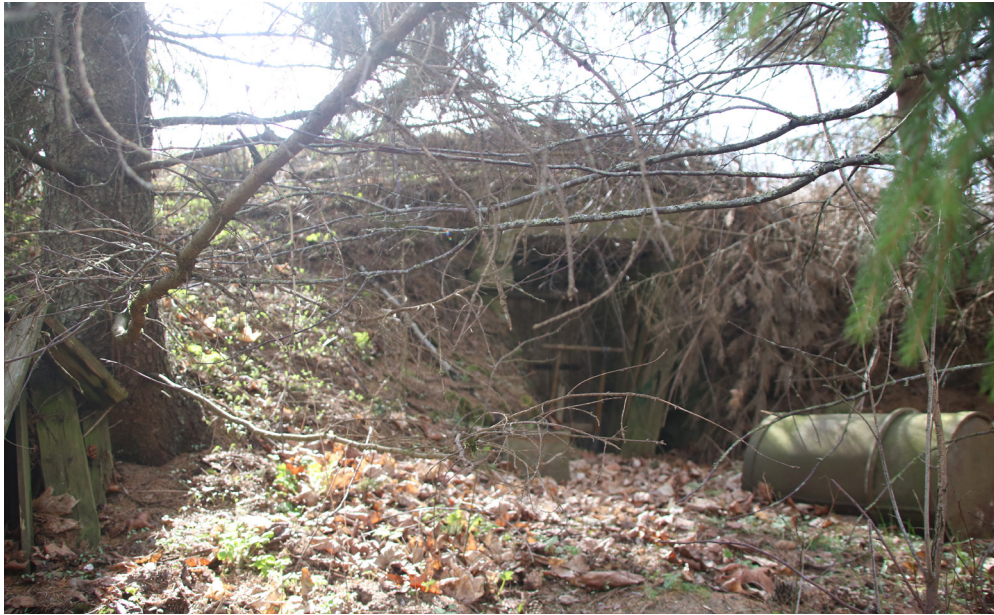
55. Vaade sissekäigule

Krundi vana ja peamise sissesõidu lähedal paikneb ka traditsiooniline kelder. Tõenäoliselt on ka see hoone kivitööstuse aegadest pärinev ning hoonete elamufunktsiooni kasutuse ajal oma funktsiooni jätkanud. Nüüdseks on täpne seisukord teadmata ning hoone võssa kasvanud. Sugulaste hinnangul on arvavasti osa katusest sisse langenud, selle hoone pikajalise mittekasutamise ja mittehooldamise tagajärjel.

Keldri sissepääs on samuti tehtud tahutud paekividest, suurim neist on sissekäigu päitses.

Keldril oli kaks sissepääsu, üks, mis on ka pildidel ja sissesõidu lähedal, ning sellest otse teisel küljel oli olnud teine sissepääs, mis ühes kambri katusega on kinni varisenud.

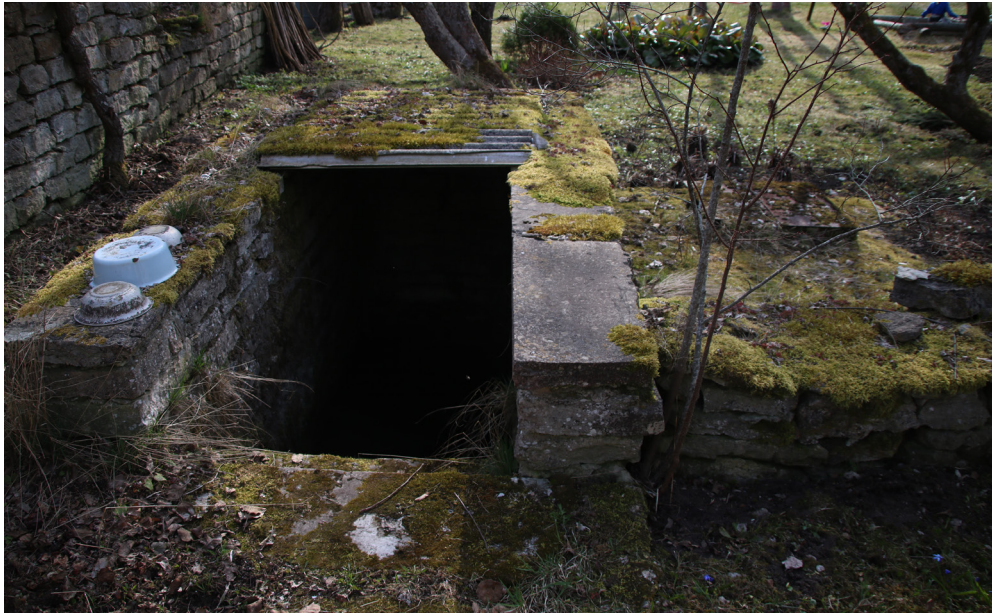
57. Pinnaveekaev ja sellest paremal kaevubassein

Lõkkeplatsi kõrval ja peahoone ees asub pinnaveekaev, mida kasutatakse kastmisvee saamiseks ning toimib ka söögiasjade jahutajana suveperioodil. Selle kõrval on kaevubassein, mille puhastas Pungase perekond krundi äraostmisel ning on pinnaveekaevust suurem, umbkaudu 2x2m. Praegusel ajahetkel on vesi läinud sogasemaks ning kogunud enam mustust, et sealt puhtamat vett saada, peaks need taaskord veest tühjendama ning puhastama.

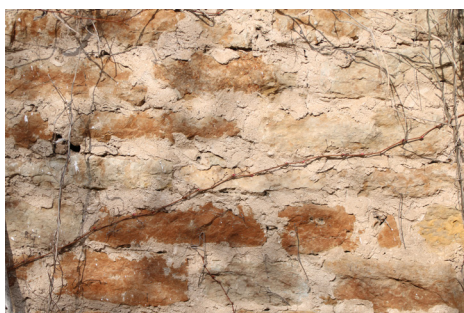
63. Kollaka tooniga kivi ja mört

Osaliselt on seintes kasutatud soojema alatooniga lubimörti, mis arvatavasti laotud Kivivabriku talu ülesehitamisel.

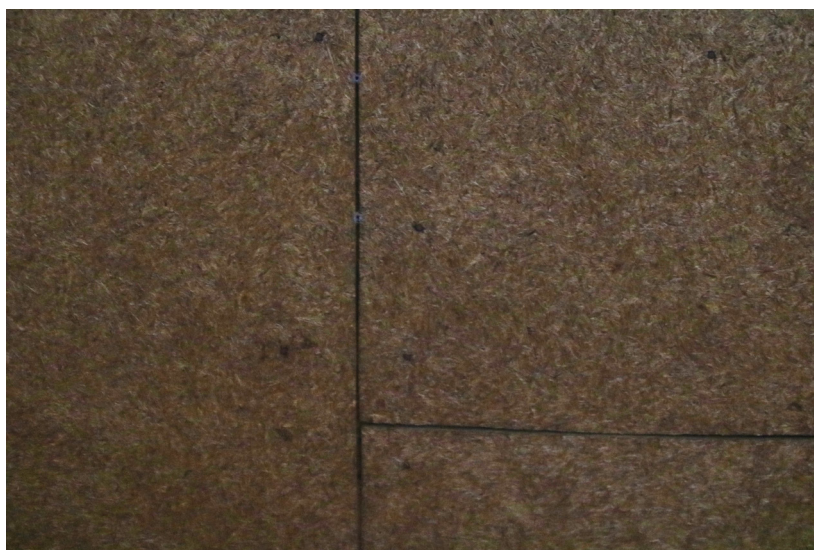
76. Köögi lagi, elumaja esimene korrus, puitlaastplaat

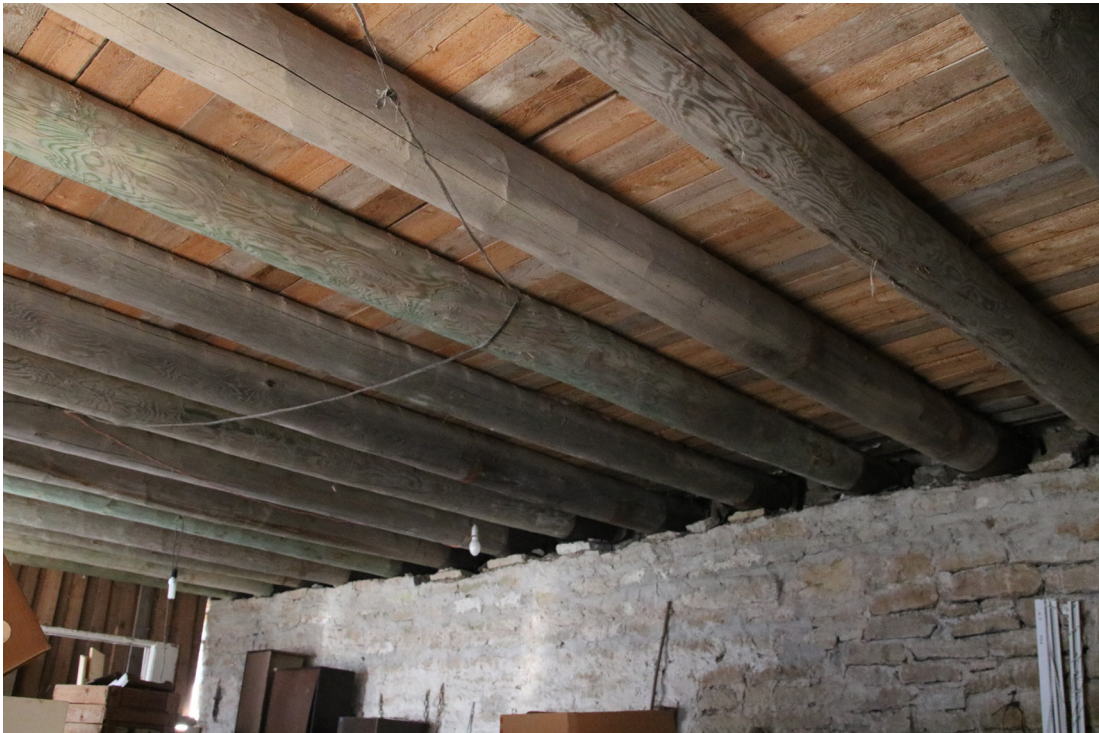
77. Hoiuruumi puitkonstruktsioon

Vahelaed on ehitatud palkidest, mis toetuvad paekiviseinale. Kasutatud on metallist jalgsid, millega palktalad on fikseeritud paekivimüritisserajatud vahedesse. Talad on uuendatud kahes etapis, alguses eluhoone osas ja hiljem hoiuruumi kohal. Praegu nähtaval olevad asuvad hoiuruumis. Talade sille on umbes 7 meetrit. Hoone on kahekorruseline, neid ühendab puidust trepp.

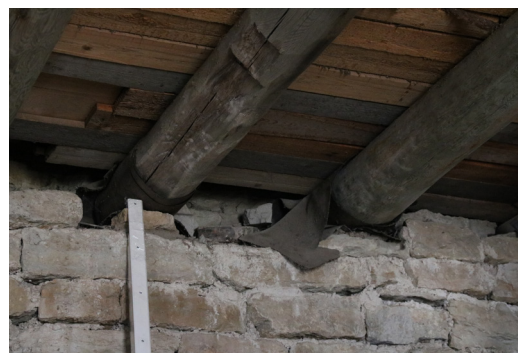
79. Metalltugi ühendusena

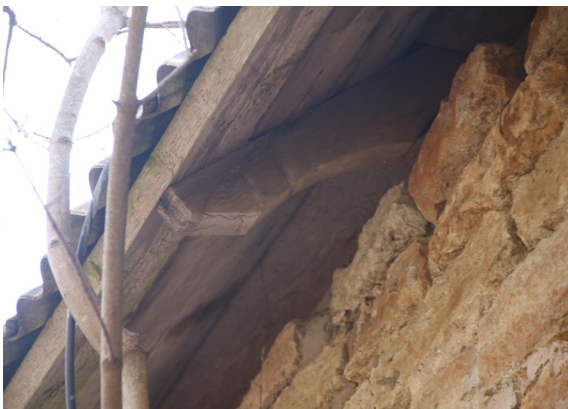
83. Vormitud katusetala

Katuste kattematerjalina on kasutatud eterniitplaate. Katuse kandekonstruktsioon on ehitatud 1968. aasta paiku. See toetub paekiviseintele. Katuse kandekonstruktsiooniks on puitsarikad ja -pennid. Katusekandmik on pennisarikas, nendevaheline samm on keskmiselt 1,5 m. Pennid jätkuvad katusekorruse ruumide kõrgusel. Sarikas koosneb prussidest, mis on umbes suurus-ega 5x150mm. Sarikate ja pennide vahelised ühendused on naeltega. Roovitis on kooritud puidust, mille katusepoolne külg on sirgelt tahutud ning teine külg ümaram.

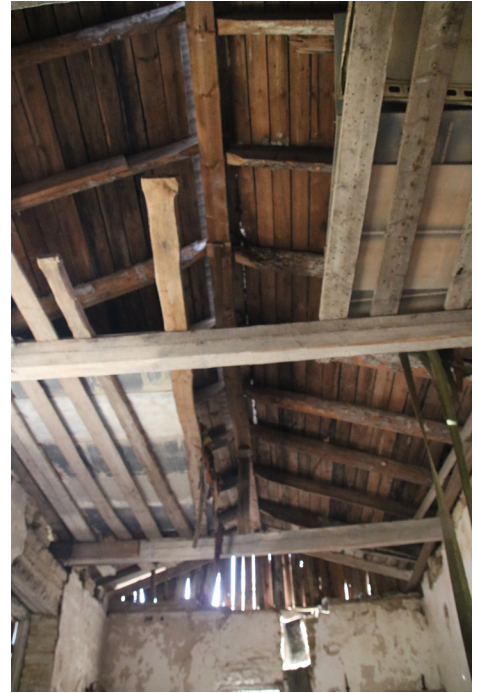
88. Kүүni katusetalad

Katusekonstruktsiooni puidu seisukord on hea, pole niiskuskahjustusi. Toad on katuse all suletud õhukindlamaks, katusealune ruum aga omab suuremaid õhuvahesid. Kүүni katus on eterniitkatte all kaetud tiheda puitlaudisega, peamajal see kiht puudub.

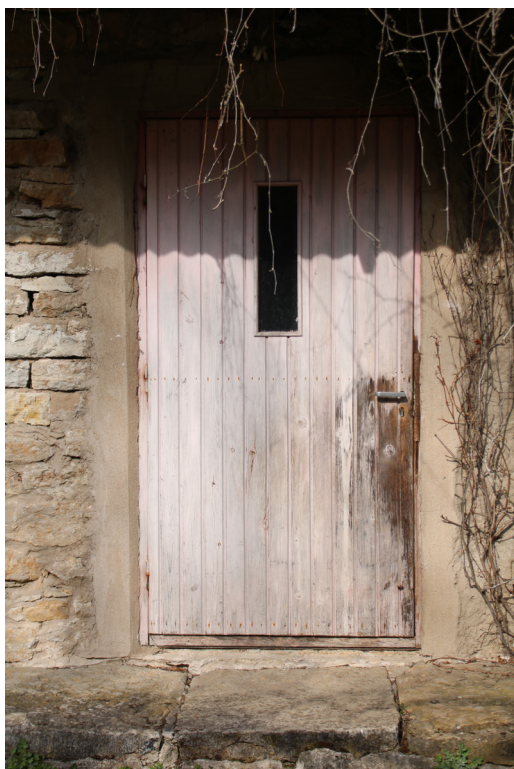
92. Välisuks

Välisukse avanemisel on kasutatud suurtest paekiviplaatidest madet. Välisuks on kaitstud vihmavee eest varikatusega. Välisuksel on aknaava.

Uste seisukord on hea. Välisuks on varasemalt olnud nii laiem kui ka kitsam, kui praegune, mistütu ümbritsev paekivimüür on ebaühtlane. Akende seisukord esimesel korrusel on rahuldav, ent suure hoiuruumi aknaahtad on hektilised ning köögiakna klaas on purunenud. Teise korruse akende seisukord on hea.

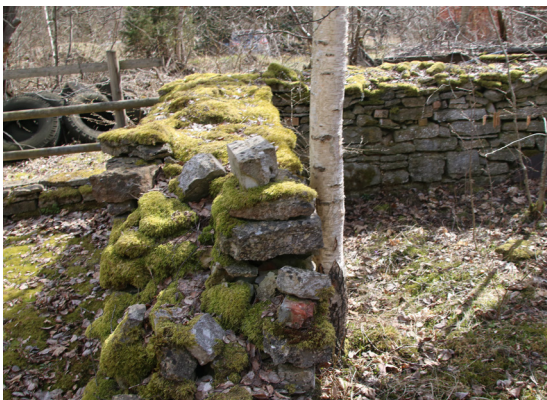
103. Elamu taga olev müritis ehk kivitööstuse vare

Ala ümbritseb mitmes osas paekivist aed, mis on arvatavasti suuremas osas ehitatud hoonekompleksi taluaegadel. Piirdeid on nihutatud ning tõenäoliselt ühest kohast teise viidud vastavalt hetkel valitsevale alade piiritlemisele. Paekivimüritis on talukompleksi ühendav jätkuv element, kandes endas ka tööstusaegseid kive. Osa müüritisest on kivitööstusest allesjäänud vare.

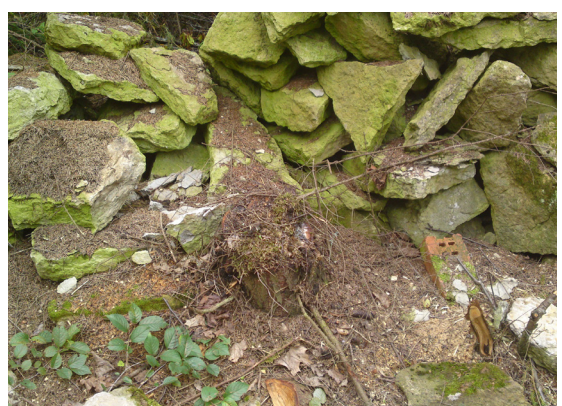
106. Lagunenud ning vetikatega kaetud kivimüritis

Muutustel läbi aegade on paekivimüritis kohati ebaühtlane, kus piiret on ümbertõstetud teistes mahtudes ja mõõtudes, teiste osadega mittedobivalt ega haakuvalt. Kohati on müritis lagunenuid ning samblaga ülekasvanud, hakates ümbritsevaga ühte sulanduma.
