Keskaegse tellismaterjali konserveerimine Eestis

Võimaluste otsimine Pöide kiriku telliste konserveerimiseks

2012/2013. õ-a. Arhitektuuri konserveerimise ja restaureerimise täiendkoolituskursuse
lõputöö

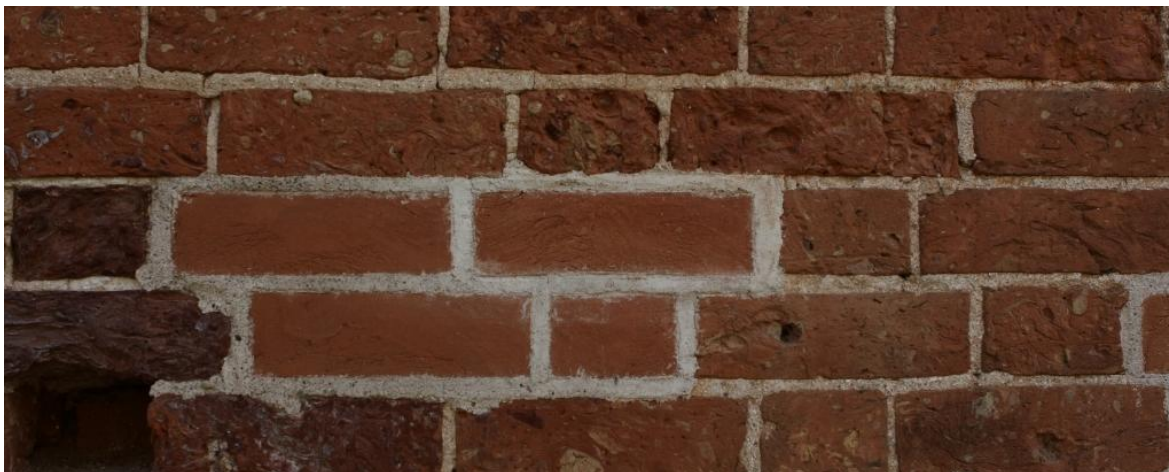
1. Uus vuuk Tartu toomkiriku varemets.

lisatud tellisepuru, et saada sobivam toon, muuta mört tugevamaks ning parandada mördi niiskuse sidumise võimet. Viljandis katsetati sobivama tooni saamiseks ka söe lisamist mörti.²³

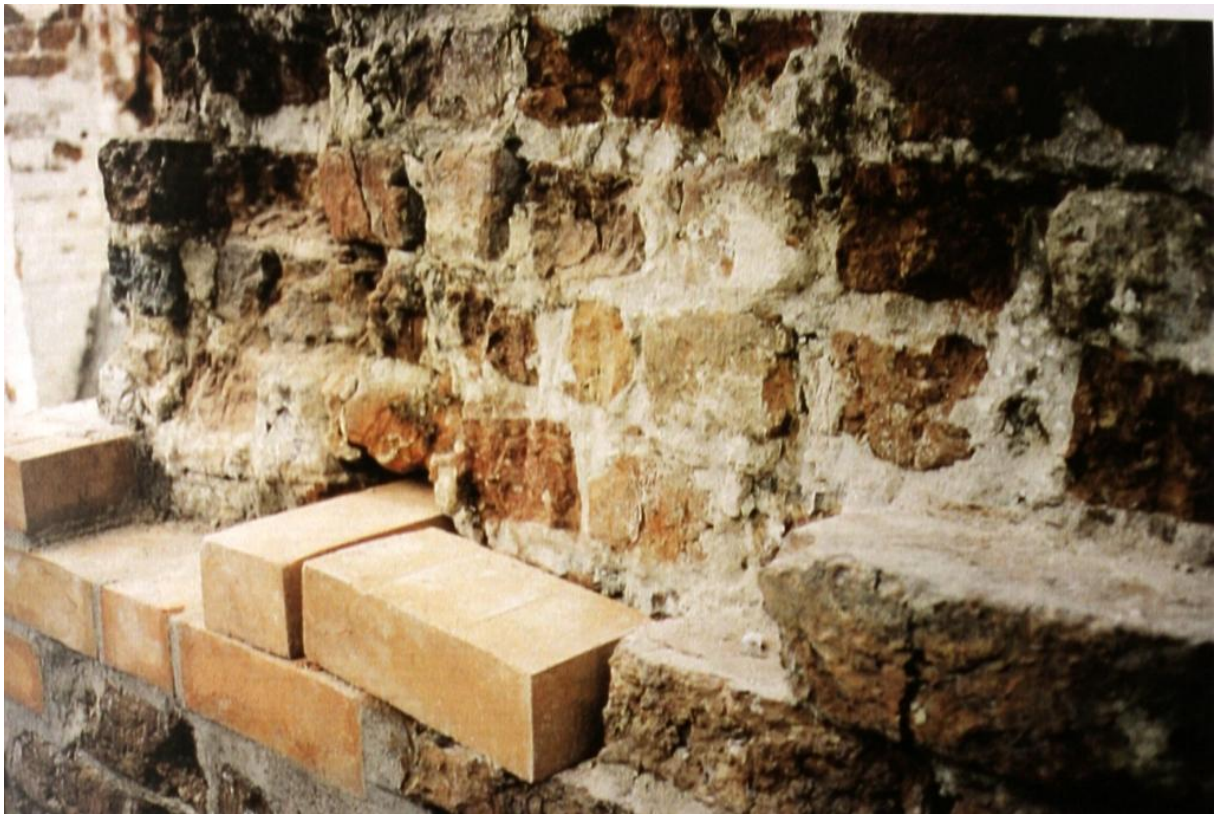
2. Tellismüüritise ladumina Tartu toomkiriku varemets 2002. aastal. (Restaureerimise-konserveerimise aruanne, MKA, s A-6904, lk 31)

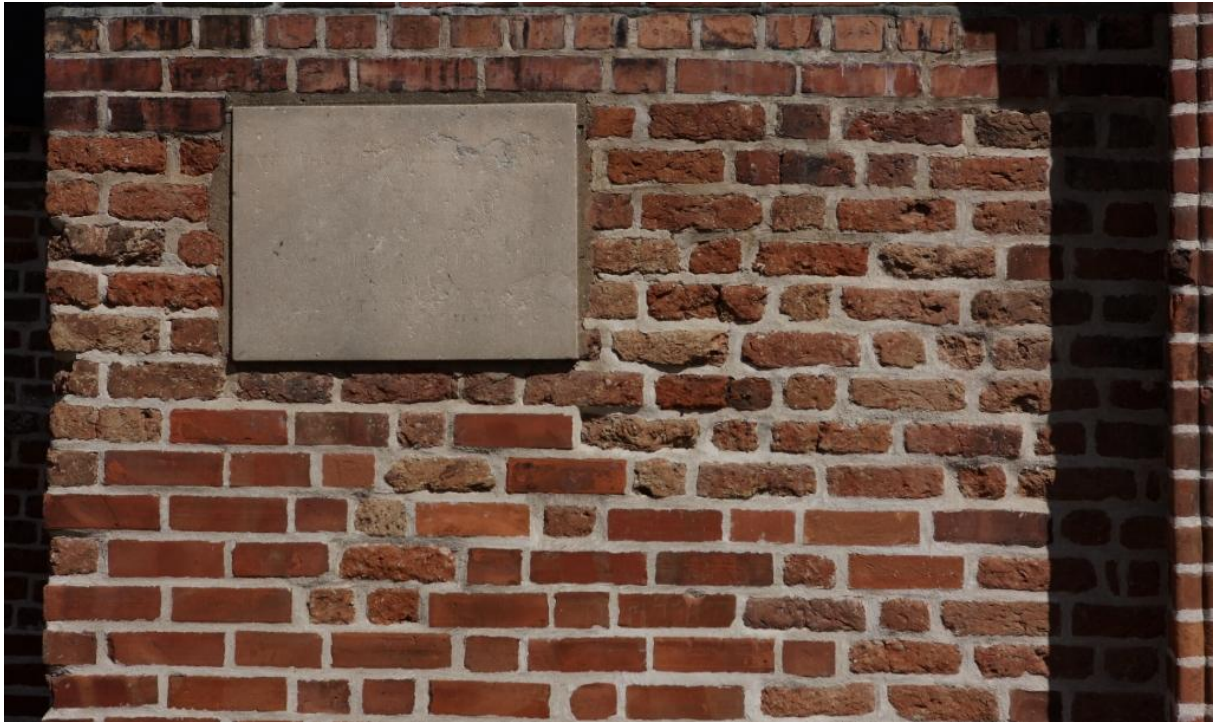
3. Parandustega tellissein Tartu Jaani kirikus.

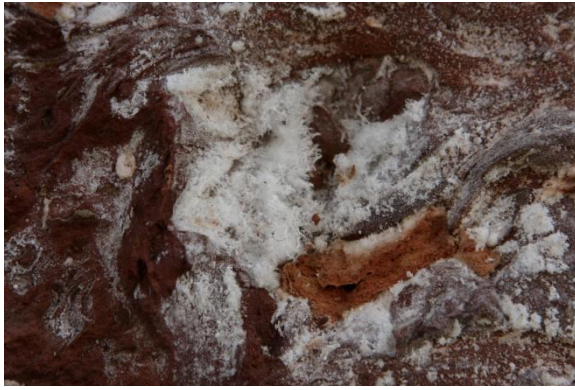
4. Soolad Tartu toomkiriku varemets.

Soolade probleemiga on Eestis vähe tegeletud. 1984. aastal otsiti Tartu toomkiriku juures põhjuseid sooldumisele vuugimördi juures, probleemiks peeti vale müürisegu. Juba kümmekond aastat varem saadeti Moskvasse ka telliseproovid, kuid vastus jäigi tulemata.⁴⁰ Soolade eemaldamist on Tartu toomkiriku varemete juures proovitud kahel korral: 2001. ja 2002. aastal. Soolad eemaldati telliste välispinnalt mehaaniliselt liivapritsiga ning tekkinud puru korjati tolmuimejaga kokku.⁴¹

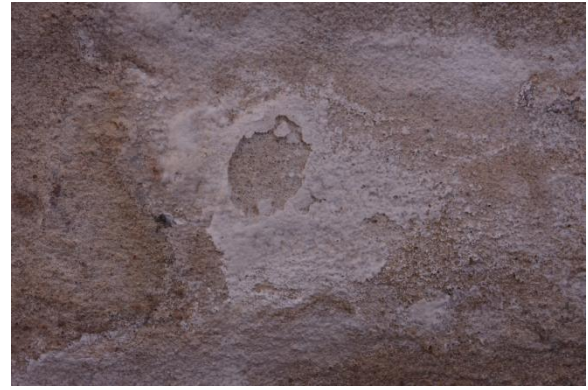
5. Soolad Tartu Jaani kiriku ohverkrohvil.

Kui ilmastiku meelevaldas olnud varemed katustada ning luua stabiilne sisekliima nõnda, et tellistes niiskuse tase pidevalt väheneb, viib see suuremahulise soolade kristalliseerumiseni. Selliseid arenguid on näha Tartu Jaani kiriku juures, kus arvestati restaureerimise käigus, et pinnad, mis olid aastakümneid ilmastiku käes olnud, nagu kooriruum ja põhjalöövi seinad, hakkavad tugevalt soolduma.⁴² Soolasid kätte saamiseks kasutati seal ohverkrohvi meetodit.⁴³ Praeguseks on soolade kristalliseerumine krohvil juba märgatav, samuti on eristatavad niiskemad seinapinnad. Hetkel ei ole teada, et krohvi peagi vahetama hakataks.
