EESTI KUNSTIAKADEEMIA
Kunstikultuuri teaduskond
Restaureerimise ja muinsuskaitse eriala

PUITMÕISAD EESTIS.
TÜPOLOOGIA, VÄÄRTUSED JA KAITSE

Bakalaureusetöö

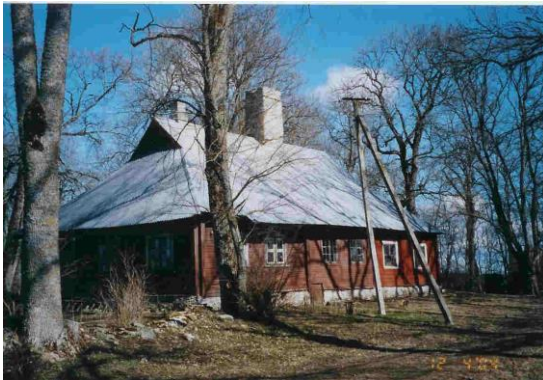
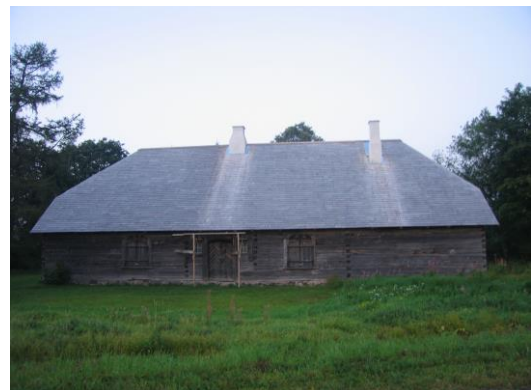
Keskvere ja Vägita mõisate peahooned on heaks näiteks tagasihoidlikuma vanabalti planeeringuga arhailisest mõisahoonest.

Selle tagasihoidlikuma vanabalti planeeringuga arhailise mõisahoone musternäidisteks on Välgita mõis Viljandimaal Saarepeedi vallas ja Eesti vanimaks säilinud puitmõisaks peetav Keskvere mõis Läänemaal Martna vallas.

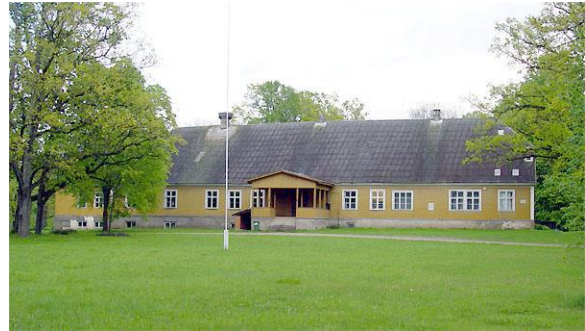
Erandlikult kolme mantelkorstnaga Riidaja mõisa peahoone.

Kompaktse põhikehandiga vanabalti tüüpi härrastemajade kõrval leidus ka suuremaid välajavenitatud riskülikulise kehandiga hooneid, mis võimaldas pikemasse hoonesse mahutada rohkem tube ja mille kütmiseks enamasti juba kahte, erandina isegi kolme (1762 valminud Riidaja mõis) mantelkorstnat vaja oli.

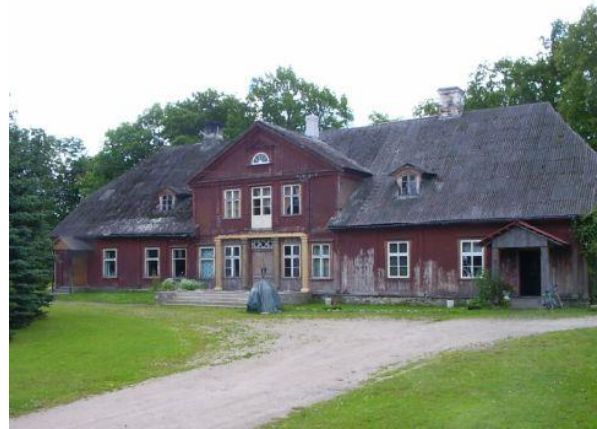
Uue-Varbla mõis Pärnumaal

Ilmekamaid näiteid toleaeagsete puitmõisate arhitektuurist on Uue-Varbla mõisahoone: suur ühekordne kahe mantelkorstnaga, püstlaudvoodriga puithoone on kaetud poolkelpkatusega, kahekordset keskosa kroonib kolmnurkfrontoon, seinad on liigendatud liseenidega, viilu- ja räästakarniisid on profileeritud.

Katusel paiknevad väikesed uukaknad. Erilist tähelepanu väärib esifassaadil säilinud suurepärase nikerdustega ning sepistatud lukuplaatidega tiibuks. Sama ukse sisemisel küljel on säilinud sepistatud latthinged, karplukk ja riivid. Aknad on klassitsismile iseloomulikult kuueruudulised ja võrdlemisi suured. Osadel akendel on säilinud laiad piirdelauad, mis on ülanurgast laiendatud ja barokse kujundusega sepistatud nurgikud.³⁷ Esifassaadil paikneb 2003. aastal taastatud sammastele toetuv rõdu. Esifassaadil on äärmiste akende asemel kitsad külguksed. Ajastule omaselt sümmeetriliselt on lahendatud ka hoone siseplaneering. Hoone keskel paikneb esinduslik, algselt ühekorruseline hiljem läbi teise korruse avatud peegelvõlvlaega saal, mitmed ruumid paiknevad anfilaadselt.³⁸ Säilinud on päris palju algseid klassitsistliku kujundusega tahveluksi, millest osad omavad veel vaasikujulisi lukusilte ning stiilseid käepidemeid.

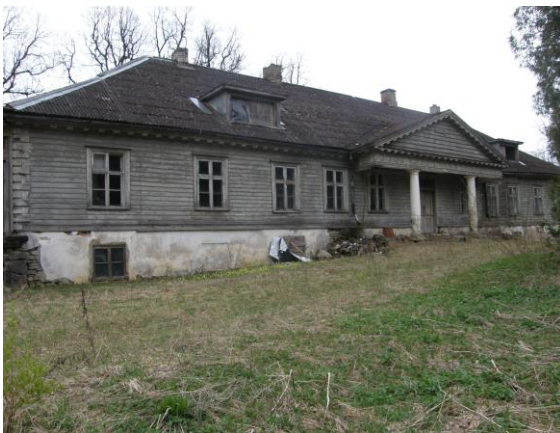
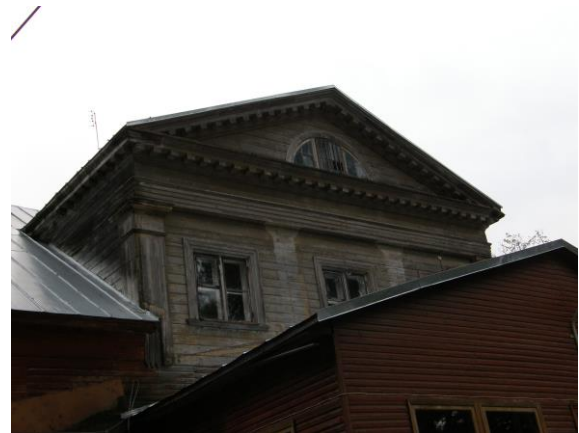
Einmanni mõis oma sammastportikuse ja Pagari mõis oma katusekorruse väljaehitusega esindavad klassitsismi traditsioonilisemaid kujundusvõtteid. Hammaskarniis Einmanni ja pilastrid Pagari mõisa fassaadidel demonstreerivad ilmekalt kiviarhitektuuri matkimist puidus.

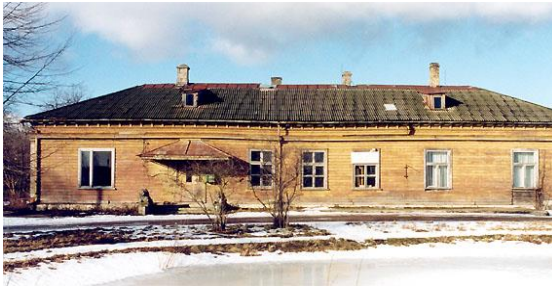
Sikassaare mõis esindab oma madalakaldelise kelpkatusega hästi kanoonilist klassitsismi.

klassitsismikaanonile iseloomulikke madalat kelpkatust. Näiteks esindab kanoonilist klassitsismi madalakaldelise kelpkatusega Sikassaare mõis Saaremaal.

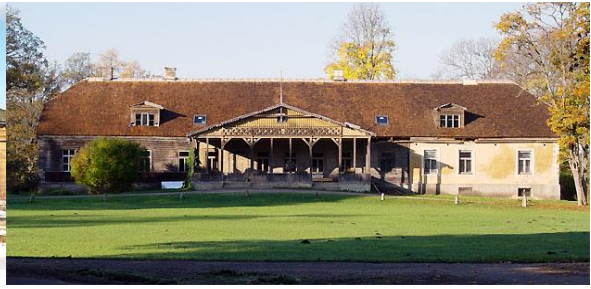
Vana-balti tüüpi Esna mõisahoonele on hiljem lisatud historitsislik veranda.

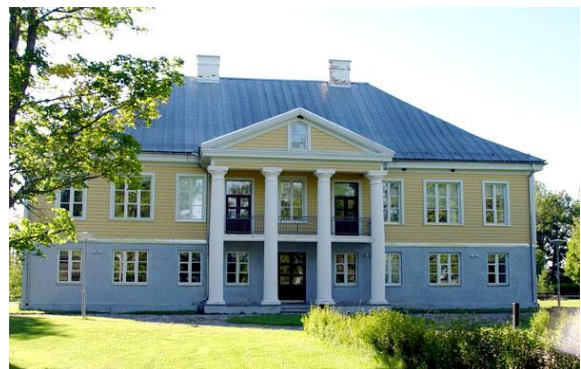
Penijõe mõis Läänemaal

Ka üksikud kahekorruselised hooned, mis sageli olid segaehitused, kus esimene korrus kivist ja teine puidust, olid enamasti madalakaldeliste katustega. Silmatorkava stiilielemendina lisandus neile sageli sammasportikus.

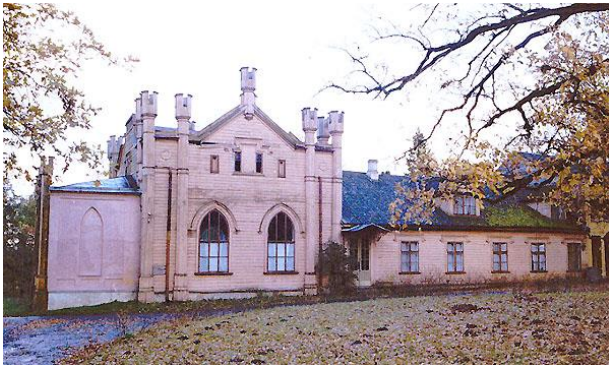
Kukulinna mõis Tartumaal; juurdeehitus on stiilipuhtaim neogootika ilming Eesti puitarhitektuuris

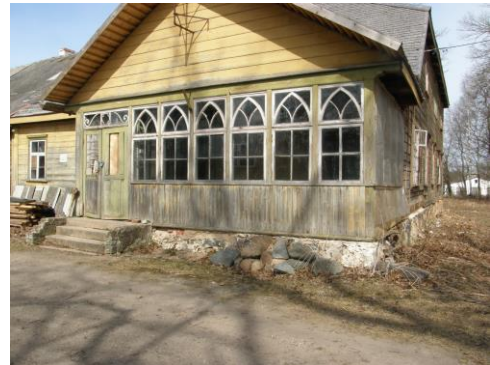
Vana-Kirepi mõis Tartumaal; veranda aknajaotused on tüüpiline neogootipärane lisand vanabalti tüüpi mõisahoonel.

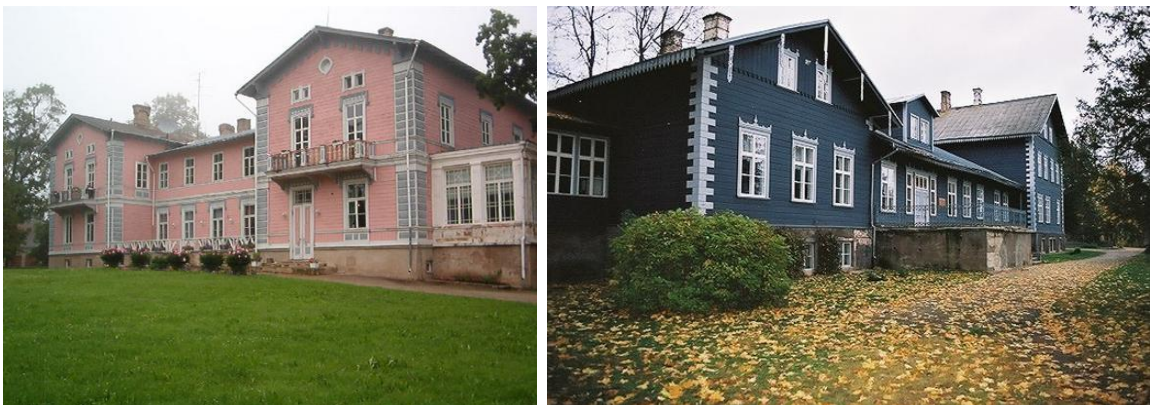
Kohala Lääne-Virumaal ja Pärsti Viljandimaal on tüüpilised näited neorenessansslike võtete rakendamise puitmõisate arhitektuuris.

Puitarhitektuuris matkis neorenessanss truult kiviarkitektuuri vorme, püüdmatagi leida mingit eriomast lahendust puidule. Kaunistavate detailidena fassaadikujunduses kasutati puitarhitektuuris simse ja tahveldisi, kaaraknaid, rütmistavaid pilastreid ja ümaravormilisi balustraade, toonitamaks hoonete horisontaalsust. Tegelikuses võidi ühe ja sama puithoone detailide kujunduses mitemed eri stiili-suundi koos kasutada. Sageli puitarhitektuuri dekooris kasutatav taimornament on paljudel juhtudel seostatav renessansskunsti mõjutustega.⁴¹ Ka pole haruldane neorenessansslike dekoorivõtete ja klassitsistlike kujundusvõtete (keskosa rõhutamine) kasutamine koos ühes hoones (nt Kulina mõisas Lääne Virumaal)

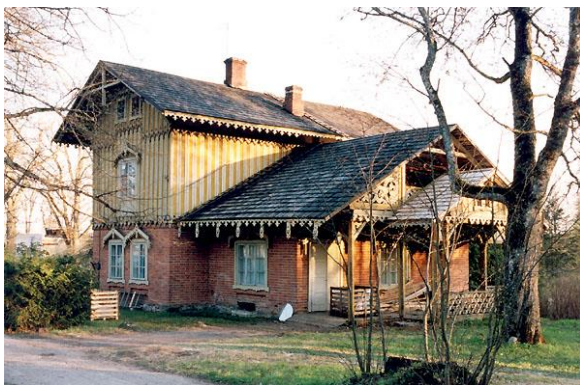
Luua mõisa kavaleride majake

Kõltsu mõis Harjumaal on oma rohkete venepäraste ornamentidega mõisaarhitektuuris üsna ebatavaline. Rohkem šveitsi stiili meenutab aga kivist soklikorrusega nn. kavaleridemajake Luua mõisas.

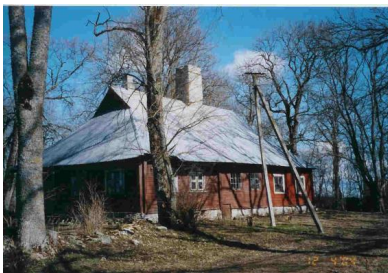
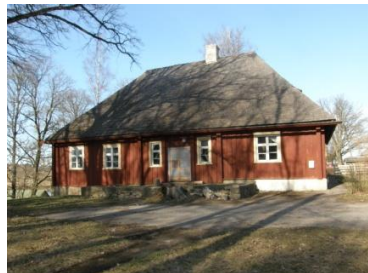
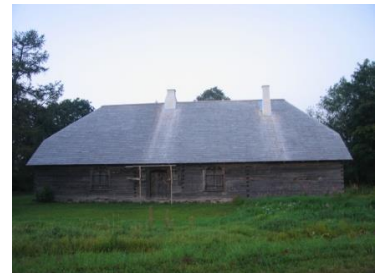
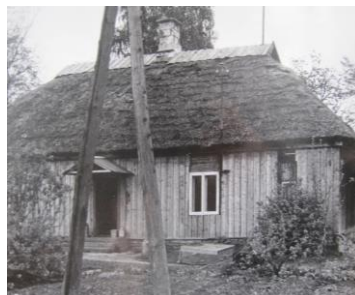
Tüüpi iseloomustavateks tunnusteks on keskne mantelkorsten, kompaktne riskülikuline põhiplaan, kõrge kelp- või poolkelpkatus, mis hoone üldmuljes rohkemgi domineerib kui seinapinnad, hoone keskteljel paiknev uks ja sümmeetriline fassaadikujundus. Kuna tegemist on puithoonetega ja toona ei peetud ehk niivõrd oluliseks hoone püsivust kui hetkevajadust, siis ei ole seda tüüpi mõisahooneid just palju meie päevini säilinud, kuid nt 17. ja 18.saj oli neid ilmselt mitmetes sadades. Arvestades ühelt poolt aja kuluga kaasnevat loomulikku kulumist ja kadu, aga ka kasvavast luksuse- ja esindusjanust tingitud uute ja suuremate mõisate rajamist 18.saj lõpus ja 19.sajandil, kui majanduslikud võimalused paranesid, on hoonetüüp võrreldes omaaegse esindatusega suhteliselt kasinalt säilinud. Stiilipuhtaimad näited on Keskvere Läänemaal, Tori Pärnumaal, Vägita Viljandimaal ja Kotlandi Saaremaal.

Hästiportsioneeritud mahud ja säilinud algupärase detailid teevad neist oma ajastu ja hoonetüübi suurepäraseid näited, millele arhitektuuriloos kõhklematult väarikas positsioon kuulub. Siia hulka võib liigitada ka Varangu mõisa valitsejamaja Järvemaal, mis olevat endine Ao mõisa peahoone ja demonteerituna Varangule toodud. Ka

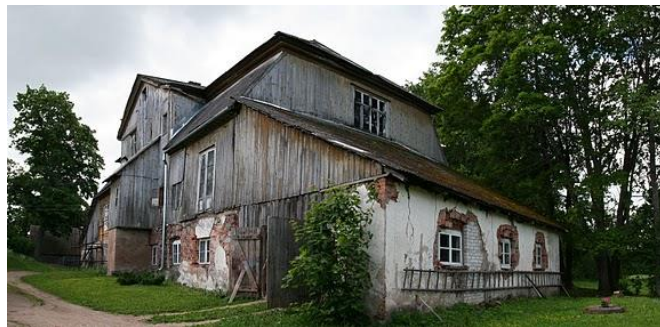
Toolamaa mõis Põlvamaal

Tinglikult võib selle tüübi alla liigitada ka Toolamaa mõisahoone Põlvamaal. Vanabalti hoonetüübist lähtuv kompaktne põhiplaan ja baroklik mansardkatus eristavad teda järgneva perioodi valdavalt pikaks venitatud kehandiga hoonetest, samas mõjutavad 1810. a järgse ümberehituse klassitsistlikud detailid küllalt palju hoone üldist väljanägemist. Toolamaa mõisahoone on kaitse all riikliku kultuurimälestisena, kuid tema tehniline seisund on avariiline.

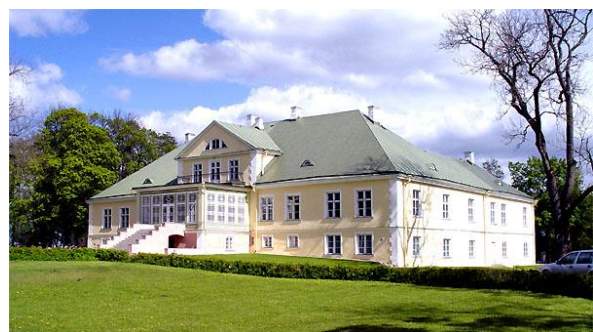
Albu mõis

Kõrgel soklikorrusel asetsev Albu mõisahoone on küll põhikehandilt vanabalti tüüpi keskse mantelkorstnaga ja kelpkatusega, kuid sellele liituvad tagaküljel kaks tiiba muutes hoone põhiplaani U-kujuliseks. On teada, et hoone oli

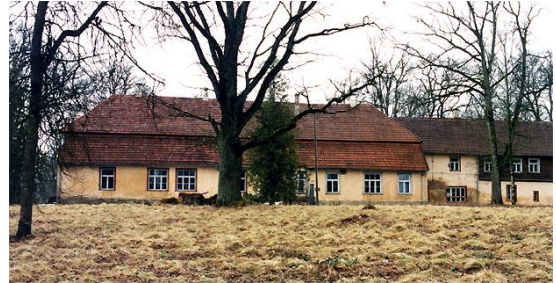
Loodi mõis

Erandina tahaks välja tuua ka Loodi mõisahoone. Loodi mõisahoone vanem osa, mille alusel ta antud tüübi alla paigutub, on kaetud erinevalt teistest mansardkatusega. Kahjuks on selle hoone tehniline seisund enam kui

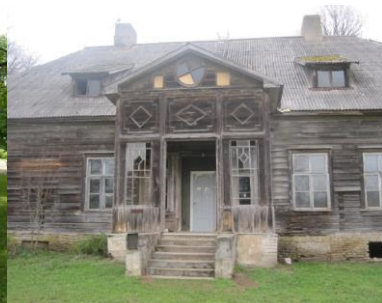
Arbavere mõis

Erandlik on nende hulgas Arbavere, mis on trempelseinaga ja teistega võrreldes kompaktsema kehandiga.

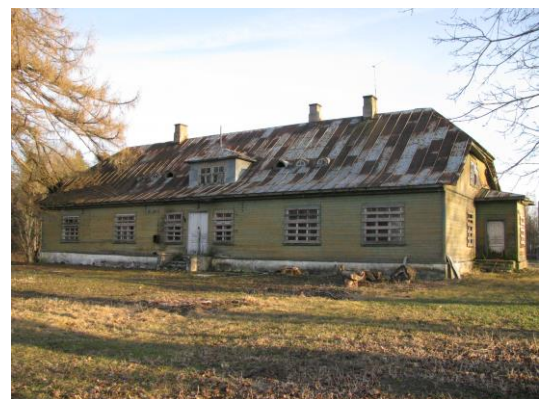
Luiste mõis

Eraldi võiks esile tuua ka Luiste mõisa, mis ehitatuna pärast 1905. aasta mõisate põletamist jätkab mahuliselt väljakujunenud traditsiooni, samas teeb vihje moodsale juugendstiilile elegantselt kaarduva (tõstetud räästad) katusega. Katusekuju poolest võib seda lugeda üsna ainulaadseks vormiilminguks 20.saj alguse arhitektuuris.

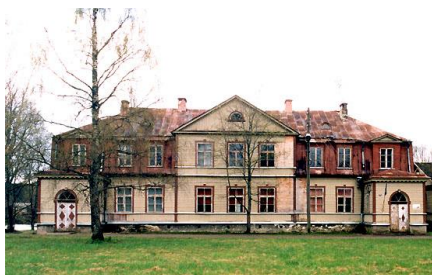
Kuusiku mõis

Tüüpi alla kuuluvad: Pagari Ida-Virumaal, Kehra Harjumaal, Kuusiku Raplamaal, Räägu Läänemaal, Uue-Varbla Pärnumaal, Kriimani Tartumaal, Parasmetsa Saaremaal, Uusna Viljandimaal ja Kursi pastoraat Jõgevamaal. Erandina võiks mainida Kuusiku mõisa peahoonet, mis erinevalt teistest on mansardkatusega.

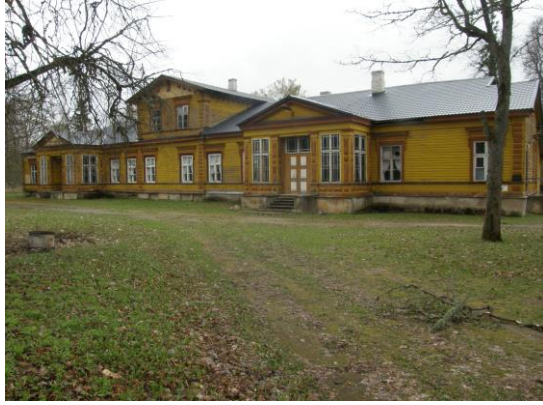
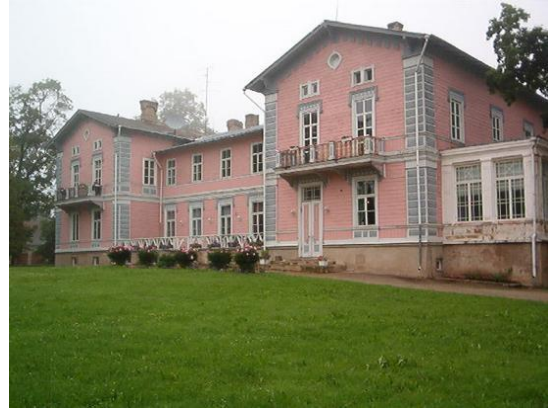
Iseloomuliku tunnuseks võib välja tuua domineerivalt neorenessanslikud kujundusdetailid (nurgarustika, kaaravad), jõulise horisontaalsuse rõhutamine, kesktelge ei rõhutada. Kummalisel kombel kipuvad selle grupi mõisad omakorda kaheks jagunema: need, millel domineerivaks kujunduselemendiks on nurgarustika (Kulina ja Kohala Lääne-Virumaal ning Pärsti Viljandimaal) ja need, millel on domineerivaks kujunduselemendiks ümarkaar (Palupera Valgamaal ja Nõmmküla Lääne-Virumaal). Nii mõnelgi neist on ka šveitsi stiilile viitavaid ažuurseid puitkaunistusi aknakarniiside jms näol (Pärsti Viljandimaal), kuid hoone üldmuljes jääb domineerima neorenessansslik dekoor.

Riikliku kultuurimälestisena on kaitstavad nii ümarkaarsete rühma kuuluv Palupera kui nurgarustikaga Pärsti. Siiski võiks kaaluda (või vähemalt lähemalt uurida-dokumenteerida) Kulina ja Kohala mõisate (Lääne-Virumaal) riiklikku kaitset.

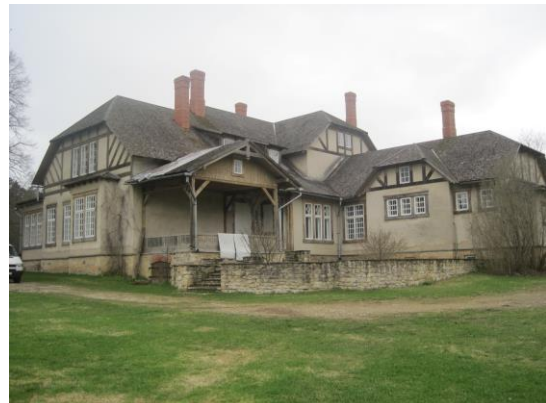
Uue-Roela mõis

Viiest mõisahoonest on kaitse all kaks. Suure-Konguta ja Tähtvere esindavad tüüpi küll, kuid kumbki neist ei ole n.ö. algupäraselt selle stiili kandja olnud, vahvärklisandid on sinna tekkinud hilisemate ümber- ja juurdeehituste käigus. Kõige stiilipuhtamaks tüübi esindajaks võib pidada hoopis Roela-Uuemõisat, mis esindab mõisaarhitektuuri kontekstis ka täiesti uut kihistust – intiimset, pigem villaarhitektuuri ja -elustiiliga seonduvat. 1910. aasta paiku ehitatud mõisahoone on kaasajal tagastatud von Wrangellide suguvõsale, kes on osutunud väga teadlikeks omanikeks. Hoones on säilinud palju algseid detaile (sh sisetrepid) ja see on oskuslikult restaureeritud. Hoone

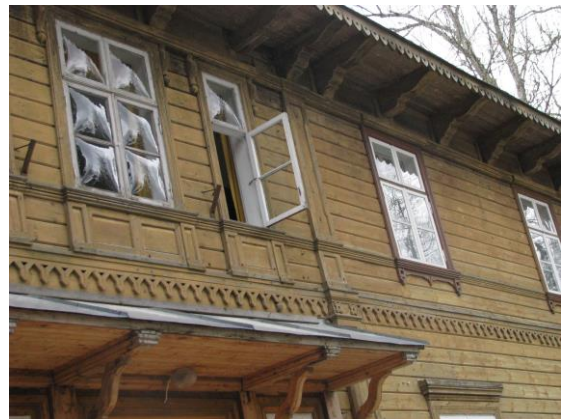
suur veranda. Peauks on nikerdustega, väikesest fuajeest läheb treitud balustraadiga puittrepp teisele korrusele. Hoones on säilinud vanu siseuksi, saali parkett, laiadest laudadest põrandaid, kahhelahi (ümber laotud). Väärtuslikem on fassaadil säilinud kolmikaken kohapeal toodetud kumerate klaasidega.

Võidula mõisa kumerate klaasidega aken

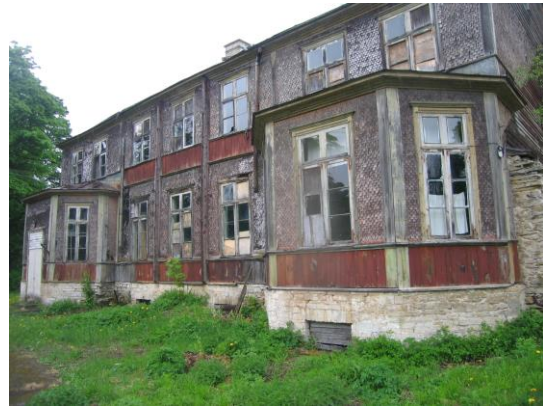
Kiideva mõis

Vaid osaliselt säilinud Linnape mõis Lääne-Virumaal on erandlik oma eesti arhitektuuris suhteliselt haruldaseks jäänud trempelseina poolest. Kõige erilisemana võib aga esile tuua materjalikasutuse poolest erandliku ja tähelepanu vääri Kiideva

mõisa Läänemaal. Ümaraks lõigatud otstega laastud moodustavad fassaadil kalasoomuse laadse pinna. Ekspertiis hoone vastavusest mälestise tunnustele koostati juba 2005.aastal, riiklike kultuurimälestiste hulka ei kuulu see aga tänaseni. Ilmselt tasuks selle teema juurde uuesti pöörduda.

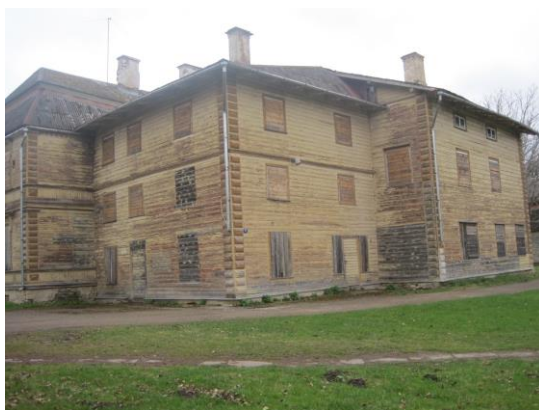
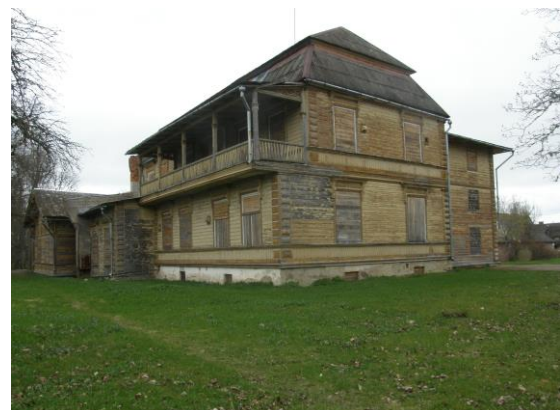
Roela mõis Lääne-Virumaal

Eelkõige kuuluvad siia Põlula ja Roela mõisad Lääne-Virumaal ning tänaseks praktiliselt hävinud Kurna Harjumaal. Just Roela andis tõuke sellise alaliigi moodustamiseks. Viis erinevat ehitusmahtu on näiliselt üsna juhuslikult üksteise külge „kasvatatud”, ühtlustamise huvides küll ilmselt millalgi 19. sajandi lõpul saanud sarnase dekoori (neorenessansslik nurgarustika), mis puudub vaid kõige hilisemal lisandil puitpitsilisel verandal (nähtavasti rajatud pärast seda).

Kaitse all ei ole neist mõisatest ükski ja esmapilgul tingimata ka ei peaks. Küll aga tasuks pöörata pisut enam tähelepanu Roela mõisale, mille arvukad ehitusjärgud ja tegelikult vägagi intrigeeriv kooslus, seniavastamata leide võivad sisaldada. Väärtust lisab mõisahoonete ka mõisaomaniku kuulsusrikas minevik: 1840. aastal Roela mõisa omandanud admiral Ferdinand von Wrangell (1796-1870) oli kuulus meresõitja ja maadeavastaja. Ta uuris põhjalikult Põhja-Jäämerd, kus mitu saart kannab tänini tema nime. 1829-35 oli ta hiljem USAle müüdnud Alaska kuberner, kus tema nime kannab üks linn. 1855-57 oli ta ka Venemaa mereminister.

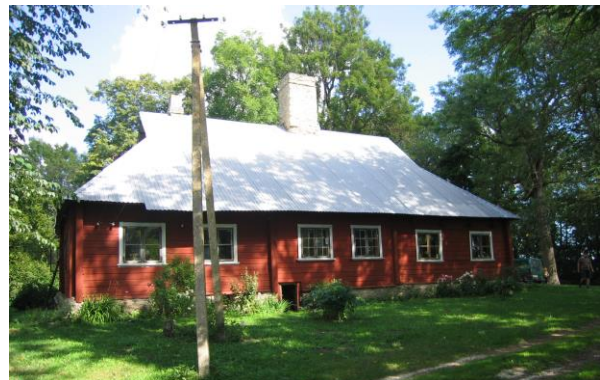
kui jätta puitehitis ilmastiku meelevalda. Näiteks Keskvere mõisahoone on majanduslike võimaluste nappuse tõttu saanud endale ajutise sobimatu profiilplekist katusekatte (algselt roog), mis hoiab hoone edukalt väga heas seisukorras ja võimaldab kasutada.

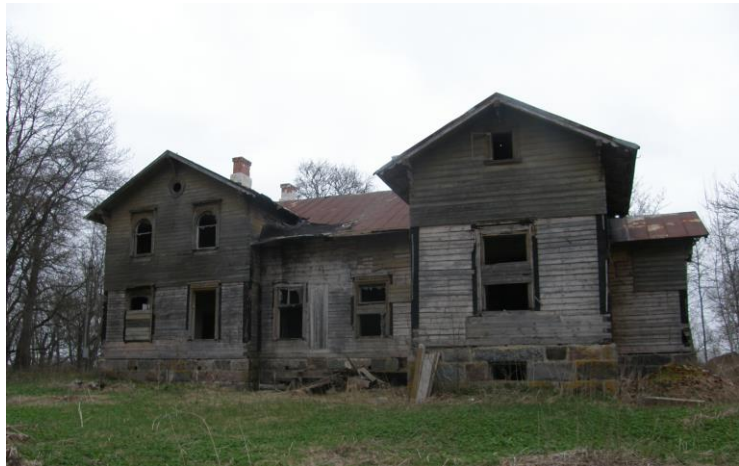
Puitehitistel on kivihoonetest ka oluliselt suurem oht tulekahjudes hävineda, mistõttu on oluline, et ka tühjana seisvate mõisa- hoonete avatäited oleksid korralikult suletud. Avade sulgemine hoiab ära ka rüüstamised, mis samuti hoonet oluliselt kahjustada

Nõmmküla peahoone sulgemata avad lausa kutsuvad vandaale tegutsema.

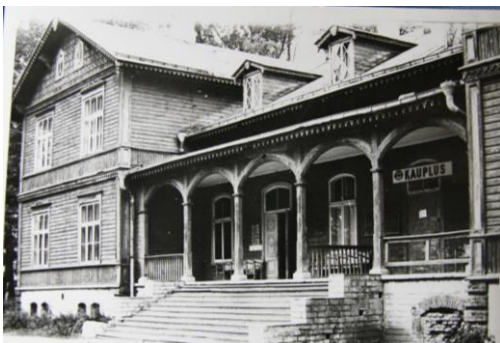
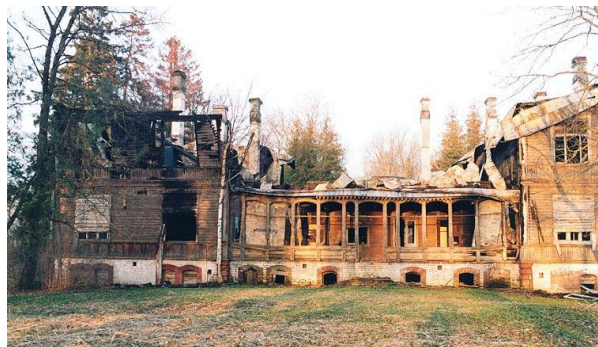
võivad. Puidust mõisahoonega, kui tulekahjudele äärmiselt vastuvõtliku hooneliigiga seoses, kerkib esile veel üks probleem. Nimelt on paljud vallad rajanud enda valdusesse kuuluvatesse mõisa peahoonetesse sotsiaalkorterid. Kahjuks käib aga sotsiaalkorteritesse paigutatud kontingendiga kaasas liigagi tihti märkimisväärne tuleoht. Just nii on hävinud tähelepanuväärse historitsistliku dekooriga Pudivere ja Kurna mõisad. Nii juhtub, et vahel on hoone püsimise seisukohalt isegi parem see, kui ta seisab kasutuseta kui see, et hoone on sotsiaalkorteriteks jagatud.

Pudivere mõis 70ndatel ja peale 1999. aasta tulekahju

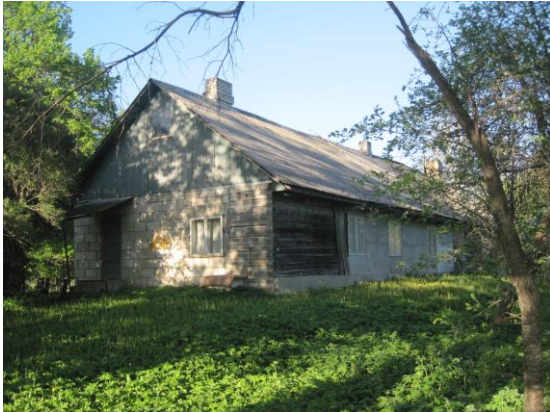
kogu arhitektuurse väärtuse. Nii on juhtunud näiteks Niibi mõisaga Läänemaal, kus parima tahtmise juures ei ole enam võimalik peahoone algset ilmet välja lugeda. Tihti kohtab ka juhuseid, kus omanik on püüdnud ehitist käepäraste vahenditega lihtsalt veidi remontida. Käepärased vahendid aga ei pruugi olla puithoone parandamiseks üldse sobilikud ja nii võib tulemus olla tõeliselt eemaletõukav. Nõnda on juhtunud näiteks Arbavere mõisas, kus peahoone tagakülje akende alused määrdunud palgid on tuhaplokkidega plommitud.

Niibi mõisa tundmatuseni ümberehitatud peahoone

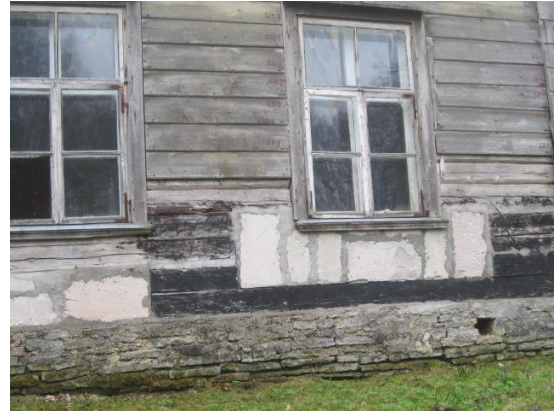
Arbavere mõisa puitkonstruktsiooni proteesimine väikeplokkidega

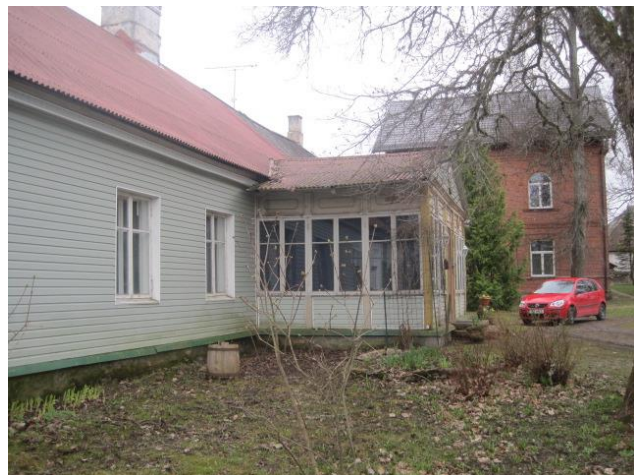
Hoone väljastpoolt soojustamist võib ju isegi inimlikult mõista, sest kes ei tahaks elada soojas toas ja energiat säästa, teisalt ei õigusta aga miski rikkalikult kujundatud fassaadide jõhkral hävitamist. Seni pole väljastpoolt soojustamine veel kuskil andnud muinsuskaitsele ja esteetiliselt rahuldavat tulemust. Isegi siis, kui aknad tõstetakse seinapinda ja välditakse seeläbi puitmajale võõraste aknapõskede tekkimist, on hoone proportsioonid lootusetult moonutatud. Kahjuks visatakse voodrilaudade vahetamise käigus tihti minema ka kõik ajaloolised detailid ja muudetakse seeläbi varem detailirikka puitmaja välimus ilmetuks. Mälestist väljastpoolt soojustada ei ole lubatud.⁵²

Väljastpoolt soojustamise tulemusena tekivad puithoonel võõristust tekitavad aknapõsed Loodi mõisas.

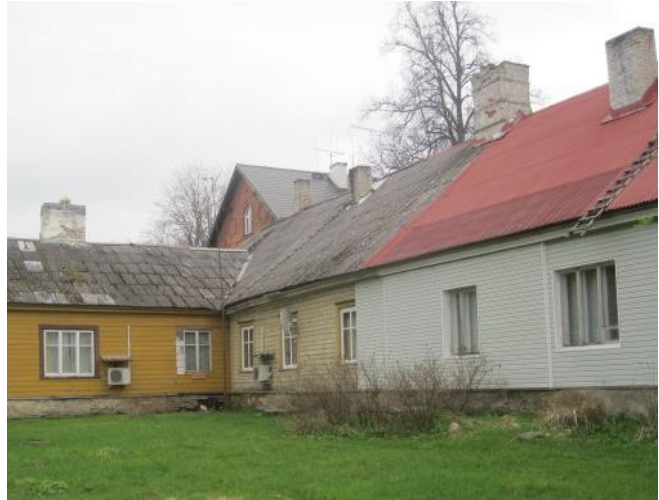
pahatihti vanade raamijaotust, rääkimata konstruktsioonidest ja profiilidest. Eriti hull on olukord hoonete puhul, millel mitu omanikku ja igaüks tellib aknad eraldi firmast. Tulemuseks on üldpilt, kus ükski hoone aken teisega ei sarnane. Nii on läinud näiteks Loobu mõisa peahoonega, millel viis erinevat omanikku. Koos akende vahetamisega

Loodi mõis; väljastpoolt soojustamise tulemusena tekivad puithoonel võõristust tekitavad aknapõsed.
