**LISAD**

## PUITMÕISAD MAAKONDADE KAUPA

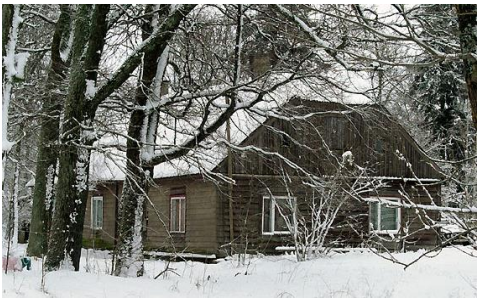
<p><b>Nimi:</b> JÄLGIMÄE (<i>Jelgimeggi</i>)</p> <p><b>Asukoht:</b> Harjumaa, Saku vald</p> <p><b>Funktsioon:</b> Kasutusel elamuna</p>	<p><b>Foto:</b></p>

<p><b>Arhitektuurne kirjeldus:</b> Jälgimäe mõisa vanabalti planeeringuga väike ja lihtne puidust peahoone on ehitatud arvatavasti 18. sajandi lõpul. Väikeses pargis peahoone läheduses on säilinud ka mõned ümber ehitatud kõrvalhoone.</p>	
<p><b>Ümberehitused:</b> Hoone on osaliselt ümber ehitatud (nt aknad on tehtud algsest laiemaks).</p>	
<p><b>Stiil:</b> Barokk</p>	<p><b>Korruselisus:</b> 1k</p>
<p><b>Fassaad:</b> Rõhtlaudis</p>	<p><b>Katus:</b> Kõrge kelpkatus, eterniit</p>
<p><b>1970-ndate aastate inventariseerimis andmed:</b> Säilivus keskmine, tehniline seisund keskmine, kasutus keskmine.<sup>4</sup></p>	
<p><b>Ajaloolised fotod:</b></p>

<p><b>Seisund:</b> Rahuldav, vajab restaureerimist</p>

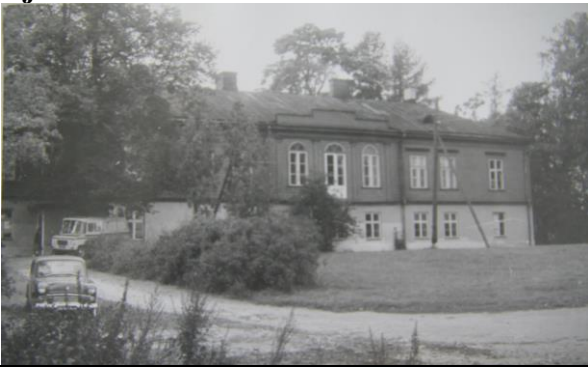
<p><b>Ümberehitused:</b></p>	
<p><b>Stiil:</b> Klassitsism</p>	<p><b>Korruselisus:</b> 2k</p>
<p><b>Fassaad:</b> Krohv ja rõhtlaudis</p>	<p><b>Katus:</b> Madalakaldeline kelpkatus, plekk</p>
<p><b>1970-ndate aastate inventariseerimise andmed:</b> Säilivus keskmine, tehniline seisund hea, kasutus hea.<sup>13</sup></p>	
<p><b>Ajaloolised fotod:</b></p>

<p><b>Seisund:</b> Seisukord väga hea, enamus restaureerimistöid teostatud enne kaitse alla võtmist, kuid MKA-ga kooskõlastatult. Hetkel vajalikud vaid väiksemahulised tööd - akende restaureerimine jms, samuti lähiümbruse planeering.</p>

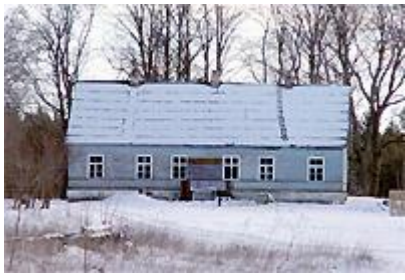
<p><b>Nimi:</b> PARTSI (<i>Pardas</i>)</p> <p><b>Asukoht:</b> Hiiumaa, Pühalepa vald</p> <p><b>Funktsioon:</b> Eravaldukes</p>	<p><b>Foto:</b></p>

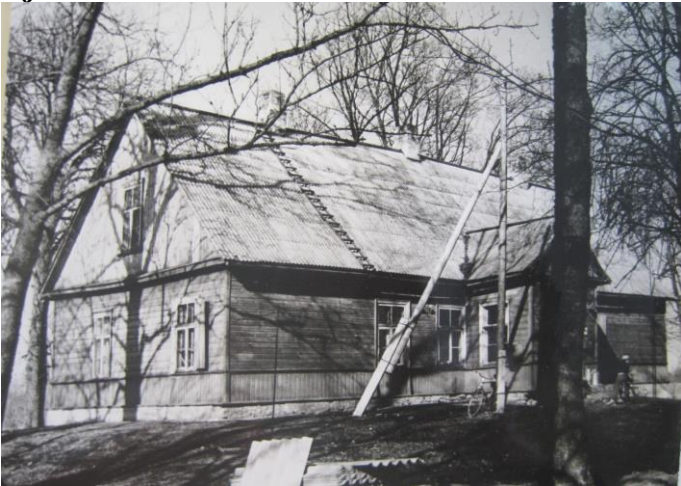
<p><b>Stiil:</b> Klassitsism</p>	<p><b>Korruselisus:</b> 1k</p>
<p><b>Fassaad:</b> Rõhtlaudis</p>	<p><b>Katus:</b> Viilkatus</p>
<p><b>1970-ndate aastate inventariseerimis andmed:</b> Kasutusel elamuna, heas seisukorras.<sup>14</sup></p>	
<p><b>Ajaloolised fotod:</b></p>

<p><b>Seisund:</b> Rahuldav</p>

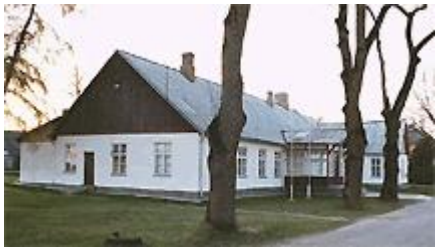
<p><b>Nimi:</b> SADUKÜLA(<i>Saddoküll</i>)</p> <p><b>Asukoht:</b> Jõgevamaa, Puurmani vald</p> <p><b>Funktsioon:</b> Põllumajandusettevõtte kasutuses</p>	<p><b>Foto:</b></p>

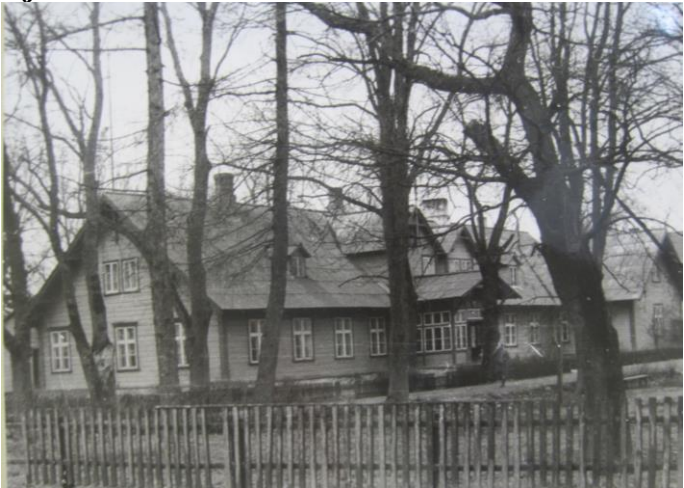
<p><b>1970-ndate aastate inventariseerimis andmed:</b> Kasutusel sovhoosi keskusena ja heas seisukorras.<sup>17</sup></p>	
<p><b>Info:</b> 70.aastate inventariseerimise käigus ei ole kaitsettepanekuid tehtud.</p>	
<p><b>Ajaloolised fotod:</b></p>

<p><b>Seisund:</b> Rahuldav</p>

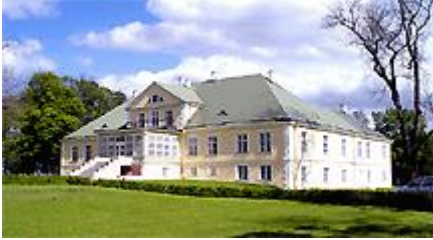
<p><b>Nimi:</b> ALBU(<i>Alp</i>)</p> <p><b>Asukoht:</b> Järvamaa, Albu vald</p> <p><b>Funktsioon:</b> Kuulub Albu vallale, kasutusel koolina</p>	<p><b>Foto:</b></p>

<p><b>Ümberehitused:</b> Albus on tähelepanuväärseid mitmeid ehitusjärgud, millest vanimad võivad pärineda keskajast. 18. saj esimesel poolel sai hoone oma barokse üldkehendi ja 19. sajandi esimesel poolel klassitsistlikud lisandid nagu veneetsiaaken keskviilul ja valged kahhelahjud.<sup>18</sup></p>	
<p><b>Stiil:</b> Barokk</p>	<p><b>Korrukselisus:</b> 2k</p>
<p><b>Fassaad:</b> Krohvi</p>	<p><b>Katus:</b> Kelpkatus, plekk</p>
<p><b>79.aasta inventariseerimise andmed:</b> Suur massiivne <i>paekivi</i> ehitis, pehoone tehnilist seisundit võib lugeda heaks. Osalt kasutusel algkoolihoonena, mõned ruumid on kolhoosi kasutuses.<sup>19</sup></p>	
<p><b>Ajaloolised fotod:</b></p>

<p><b>Info:</b> 79.aastal on tehtud kaitse alla võtmise ettepanek, kaitse all 98. aastast.</p>
<p><b>Seisund:</b> Rahuldav, seoses vundamendi mängimisele tekivad hoones praod, ka küttekolletes, restaureerimise töid viimastel aastatel pole hoones tehtud. Ümber tehti hoone vertikaalplaneering kuna algsed kalded olid valed.</p>

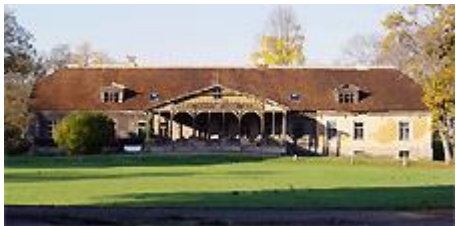
<p><b>Nimi:</b> ESNA (<i>Orrisaar</i>)</p> <p><b>Asukoht:</b> Järvamaa, Roosna-Alliku vald</p> <p><b>Funktsioon:</b> Eraomanduses</p>	<p><b>Foto:</b></p>

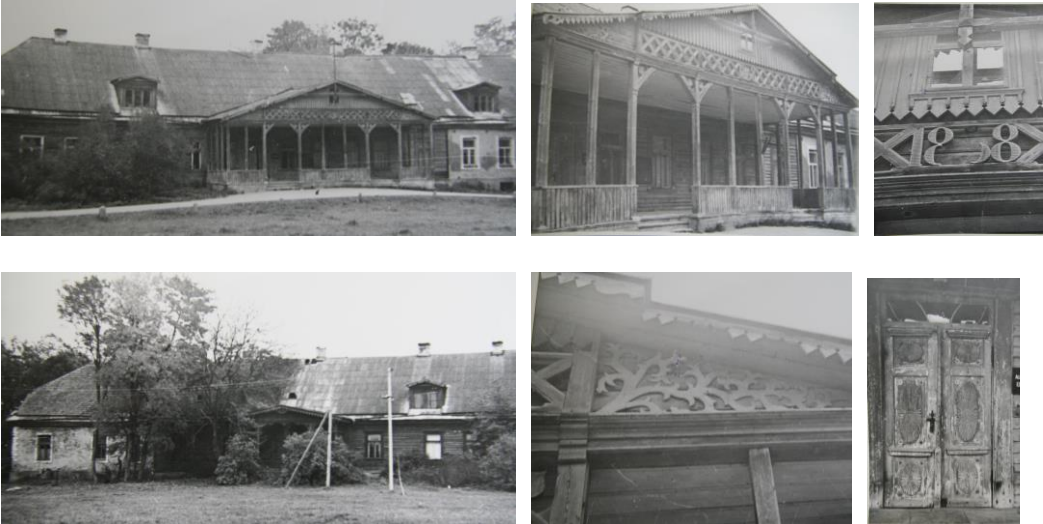
<p><b>Stiil:</b> Klassitsism</p>	<p><b>Korruselisus:</b> 1k</p>
<p><b>Fassaad:</b> Rõhtlaudis, krohv</p>	<p><b>Katus:</b> poolkelpkatus</p>
<p><b>1970-ndate aastate inventariseerimise andmed:</b> Säilivus keskmine, tehniline seisukord keskmine, kasutus halb<sup>20</sup></p>	
<p><b>Info:</b> 70. aastate inventariseerimise käigus ei ole kaitsettepanekuid tehtud</p>	
<p><b>Ajaloolised fotod:</b></p>

<p><b>Seisund:</b> Rahuldav. Viimastel aastatel tõsisemaid restaureerimistöid pole teostatud.</p>

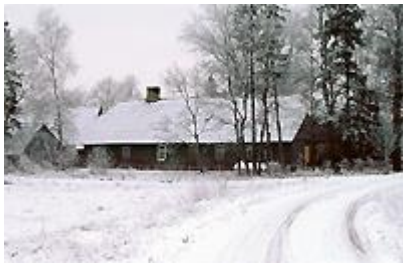
<p><b>Nimi:</b> HERMANI (<i>Hermannshof</i>)</p> <p><b>Asukoht:</b> Järvamaa, Imavere vald</p> <p><b>Funktsioon:</b> Elamu</p>	<p><b>Foto:</b></p>

<p><b>Mälestis:</b> Ei ole mälestis</p>	<p><b>Ehitusaeg:</b> 19. saj. algus</p>
<p><b>Ajalugu:</b> Hermani mõis eraldati 1798. aastal naabruses olevast Adavere mõisast.</p>	
<p><b>Arhitektuurne kirjeldus:</b> Pikk ühekorruline lihtne peahoone püstitati mõisa arvatavasti selle rajamise järgselt 1800. aasta paiku. Esifassaadi liigendab väike ilmetu hilisem tuulekoda. Üks korstendest on massiivne mantelkorsten. Kaasajal on peahoone kasutusel elamuna.</p>	
<p><b>Stiil:</b> Hilisbarokk</p>	<p><b>Korruselisus:</b> 1k</p>
<p><b>Fassaad:</b> Rõhtlaudis</p>	<p><b>Katus:</b> poolkelpkatus</p>
<p><b>1970-ndate aastate inventariseerimis andmed:</b> Säilivus keskmine, tehniline seisund keskmine, kasutus keskmine<sup>21</sup></p>	
<p><b>Seisund:</b> Rahuldav</p>

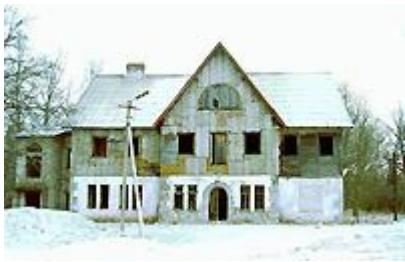
<p><b>Nimi:</b> PIIUMETSA (<i>Piomez</i>)</p> <p><b>Asukoht:</b> Järvamaa, Väätša vald</p> <p><b>Funktsioon:</b> Seisab tühjana</p>	<p><b>Foto:</b></p>

<p><b>Mälestis:</b> Ei ole mälestis</p>	<p><b>Ehitusaeg:</b> 1903. aasta</p>
<p><b>Ajalugu:</b> Piiumetsa mõis on asutatud 17. sajandil, oma praegusse asupaika Lintsi jõe ääres toodi mõisasüda peale Põhjasõda 18. sajandi algul. 20. sajandi algul kuulus mõis Georg Rausch von Traubenbergile; suguvõsa omandusse jäi mõisasüda kuni 1939. aasta ümberasumiseni.</p>	
<p><b>Arhitektuurne kirjeldus:</b> Mõisa uus peahoone on ehitatud heimatstiilis 1903. aasta paiku; selle esimene korrus on kivist, teine aga puidust. Hoonet iseloomustavad väikeste ruutudega aknad ning raudkividega ääristatud ümarportaal. 1970-80tel aastatel on hoonet osaliselt ümber ehitatud. Ehitustööd jäid pooleli ning viimased enam kui 20 aastat on hoone seisnud kasutuseta. Säilinud on ka hiljem valitsejamaja funktsioone täitnud vana tagasihoidlik puidust peahoone, ehitatud arvatavasti 18. sajandi keskpaigas. Hoonet on 1920-30tel aastatel asundustaluna kasutades palju ümber ehitatud ja ei meenuta mingilgi määral oma kunagist funktsiooni.</p>

<p><b>Ümberehitused:</b> 1970-80tel aastatel on hoonet osaliselt ümber ehitatud.</p>	
<p><b>Stiil:</b> Heimat</p>	<p><b>Korruselisus:</b> 2k</p>
<p><b>Fassaad:</b> Krohv, puit</p>	<p><b>Katus:</b> Viilkatus, plekk</p>
<p><b>1970-ndate aastate inventariseerimise andmed:</b> Säilivus halb, tehniline seisukord halb, kasutus halb<sup>24</sup></p>	
<p><b>Ajaloolised fotod:</b></p>

<p><b>Seisund:</b> Avariiline</p>

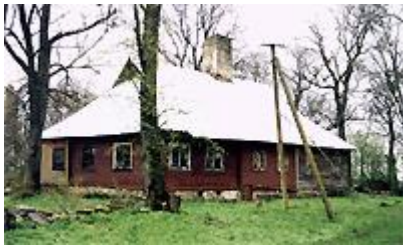
<p><b>Nimi:</b> KESKVERE (<i>Keskfer</i>)</p> <p><b>Asukoht:</b> Läänemaa, Martna vald</p> <p><b>Funktsioon:</b> Eravaldukes</p>	<p><b>Foto:</b></p>

<p><b>Ümberehitused:</b> Säilinud pea algsel kujul</p>	
<p><b>Stiil:</b> Barokk</p>	<p><b>Korruselisus:</b> 1k</p>
<p><b>Fassaad:</b> Rõhtlaudis</p>	<p><b>Katus:</b> Kõrge poolviilkatus, plekk</p>
<p><b>78.aasta inventariseerimis andmed:</b> Ühekorruseline peahoone on küll väliselt silmapaistvate arhitektuuriliste detailideta, kuid omab interjööris originaalseid puidust uksi. Hoonet kasutatakse elamuna<sup>29</sup></p>	
<p><b>Info:</b> 70. aastate inventariseerimise käigus ei ole kaitsettepanekuid tehtud</p>	
<p><b>Ajaloolised fotod:</b></p>

<p><b>Seisund:</b> Seisukord hea, hooldatud, kasutusel suvekoduna, 90-ndatel remonditud-restaureeritud, ajutine plekkprofiilkatus (algselt roog)</p>

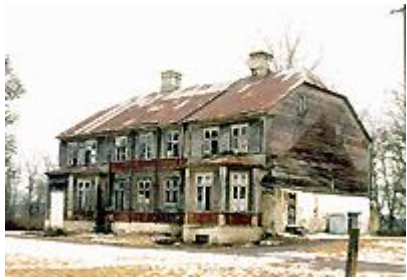
<p><b>Nimi:</b> KIIDEVA (<i>Kiwidepäh</i>)</p> <p><b>Asukoht:</b> Läänemaa, Ridala vald</p> <p><b>Funktsioon:</b> Eraoanduses</p>	<p><b>Foto:</b></p>

<p><b>Arhitektuurne kirjeldus:</b> Mõisa kahekorruseline puidust peahoone pärineb 19. sajandist. Hoone seinad on vooderdatud ümarate otstega laastudega, mis meenutavad kalasoomuseid. Selline ehitusviis on Eestis täiesti erandlik.</p>	
<p><b>Stiil:</b> Historitsism</p>	<p><b>Korruselisus:</b> 2k</p>
<p><b>Fassaad:</b> Laast</p>	<p><b>Katus:</b> Poolkelpkatus, plekk</p>
<p><b>1970-ndate aastate inventariseerimis andmed:</b> Säilivus halb, tehniline seisund halb, kasutamine halb.<sup>30</sup></p>	
<p><b>Ajaloolised fotod:</b></p>

<p><b>Seisund:</b> Seisukord on väga halb- läbijooksud, vajumised jne. On eravalduses ja plaane omanikul uhkeid, aga teostuseni ei ole jõutud. Omanik on teadlik hoone väärtusest. Kaitse alla võtmiseks on tehtud ettepanek ja koostatud ka eksperthinnang, mis hindab väärtuslikuks, ometi otsustas muinsuskaitseõukogu hoonet kaitse alla mitte võtta.</p>

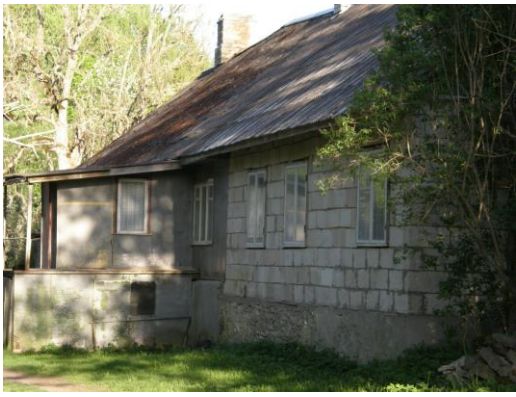
<p><b>Nimi:</b> NIIBI (<i>Niby</i>)</p> <p><b>Asukoht:</b> Läänemaa, Oru vald</p> <p><b>Funktsioon:</b></p>	<p><b>Foto:</b></p>

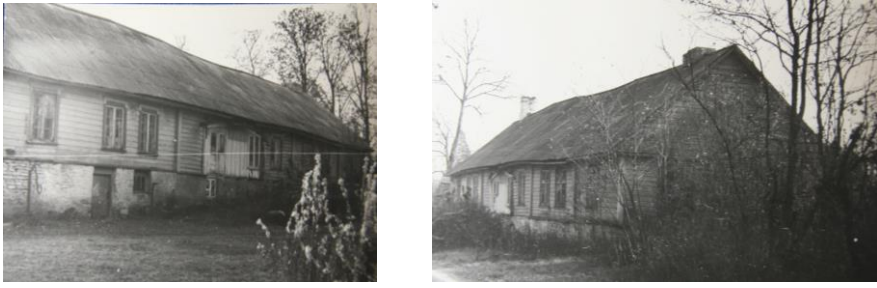
<p><b>Mälestis:</b> Ei ole mälestis</p>	<p><b>Ehitusaeg:</b></p>
<p><b>Ajalugu:</b> Niibi mõis on rajatud 17. sajandil. On kuulunud Stacelbergidele, Ungern-Sternbergidele jt. Viimane võõrandamiseelne omanik oli Michel Kaspar Luhaäär.</p>	
<p><b>Arhitektuurne kirjeldus:</b> Peahoone on kõrgel soklil lihtne puithoone, mis on osaliselt ümberehitatud.</p>	
<p><b>Stiil:</b></p>	<p><b>Korruselisus:</b> 1k</p>
<p><b>Fassaad:</b> Rõhtlaudis</p>	<p><b>Katus:</b> Viilkatus, eterniit</p>
<p><b>1970-ndate aastate inventariseerimis andmed:</b> Säilivus halb, tehniline seisund keskmine, kasutamine hea.<sup>32</sup></p>	
<p><b>Ajaloolised fotod:</b></p>

<p><b>Seisund:</b> Täiesti ümber ehitatud, algset välimust pole võimalik välja lugeda.</p>

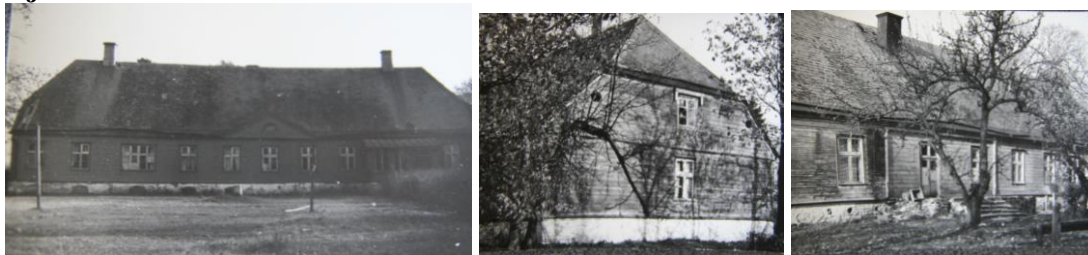
**Ajaloolised fotod:**

**Seisund:** Rahuldav. Nähtav restaureerimisvajadus, projektdokumentatsioon valminud (osaliselt) aga töid alustatud pole. 90-ndatel vahetatud katuse tagaküljes kiltkivi pleki vastu.

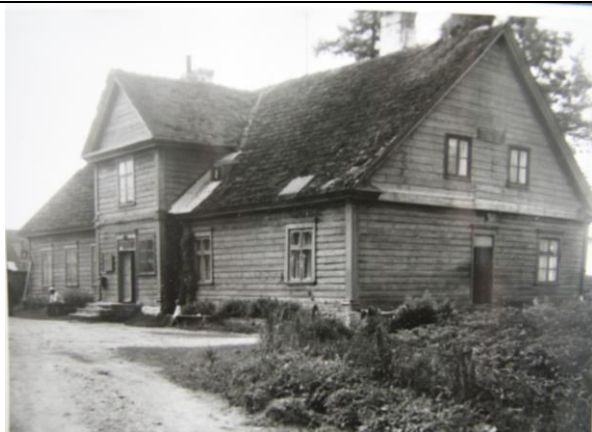
<p><b>Stiil:</b> Historitsism</p>	<p><b>Korruselisus:</b> 1k</p>
<p><b>Fassaad:</b> Rõhtlaudis</p>	<p><b>Katus:</b> Viilkatus, eterniit</p>
<p><b>1970-ndate aastate inventariseerimis andmed:</b> Säilivus keskmine, tehniline seisund keskmine, kasutamine keskmine.<sup>36</sup></p>	
<p><b>Ajaloolised fotod:</b></p>

**Seisund:** Hoone on seisnud tühjana ja on tugevasti lagunenud

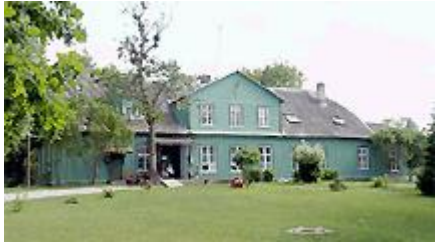
<p><b>Nimi:</b> RÄÄGU (<i>Hohenheim</i>)</p> <p><b>Asukoht:</b> Läänemaa, Oru vald</p> <p><b>Funktsioon:</b> Oru hooldekodu</p>	<p><b>Foto:</b></p>

<p><b>Mälestis:</b> Registri nr. 15576 Kultuuriministri 30.03.1998 määrusega Arvel: 03/08/1998</p>	<p><b>Ehitusaeg:</b> 1835. aasta</p>
<p><b>Ajalugu:</b> Räägu mõis eraldati naabermõisast Kärblast 1816. aastal. Mõis kuulus alates loomisest kuni 1919. aasta võõrandamiseni von Wedelite suguvõsale; viimane omanik oli Benno von Wedel.</p>	
<p><b>Arhitektuurne kirjeldus:</b> Mõisa ühekorruseline, keskelt pealeehitusega puidust peahoone on ehitatud 1835. Põhiosas klassitsistlik, suur, ühekordne püstlaudvooderdisega puithoone. Pealisehitusega keskosas ja lakatubadega hoone otstel. Omab keldrit, mis reljeefi tõttu omandab tagafassaadis soklikorruse ilme. Hoonet katab kõrge eterniit poolkelpkatus. Pealisehitis rõhtvoodriga, lameda viilkatusega. Hoone tagafassaadi keskosas palkon, millelt laskub kõrge trepp parki. Esifassaadil viidud uks vasakule tiivale.</p>

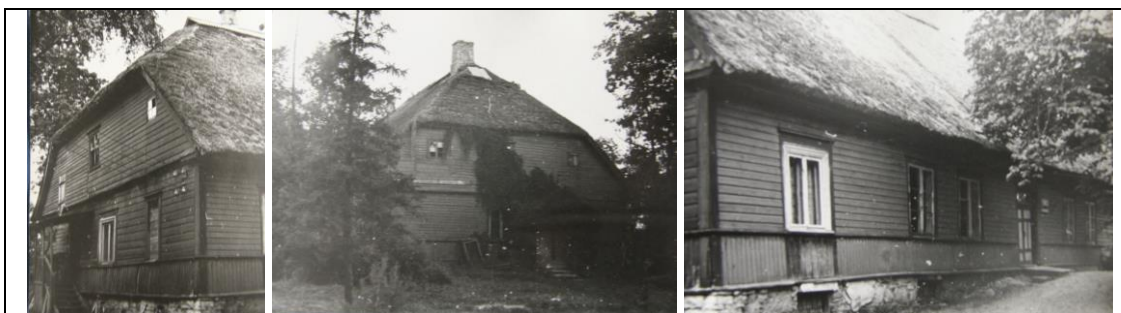
**Seisund:** Seisukord rahuldav kuni halb (mõningane vajumine), praegu valmivad just eritingimused ja äsja tehti ka hädapärased keldrilae toestamistööd. Hoone osaliselt kasutusel elamuna, osliselt seisab tühjal. Elementaarne hooldus olemas.

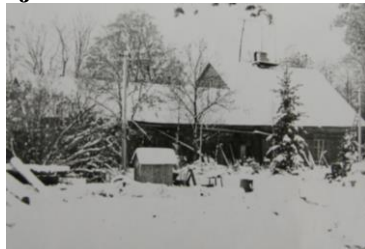
**Ajaloolised fotod:**

**Seisund:** Palju algupäraseid detaile, heas seisukorras, heaperemehelik suhtumine omanikupoolt. On kaalutud kunagi ka kaitse alla võtmist, aga soiku jäänud.

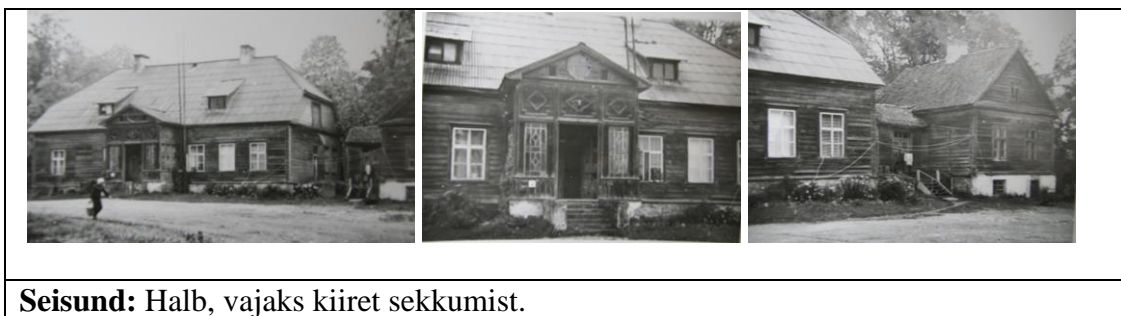
**Seisund:** Halb, vajaks kiiret sekkumist.

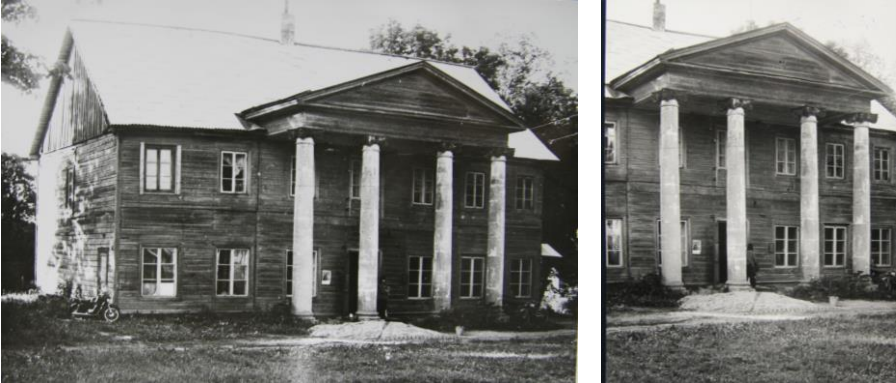
<p><b>Seisund:</b> Rahuldav, aknad vahetatud, hooldatud.</p>

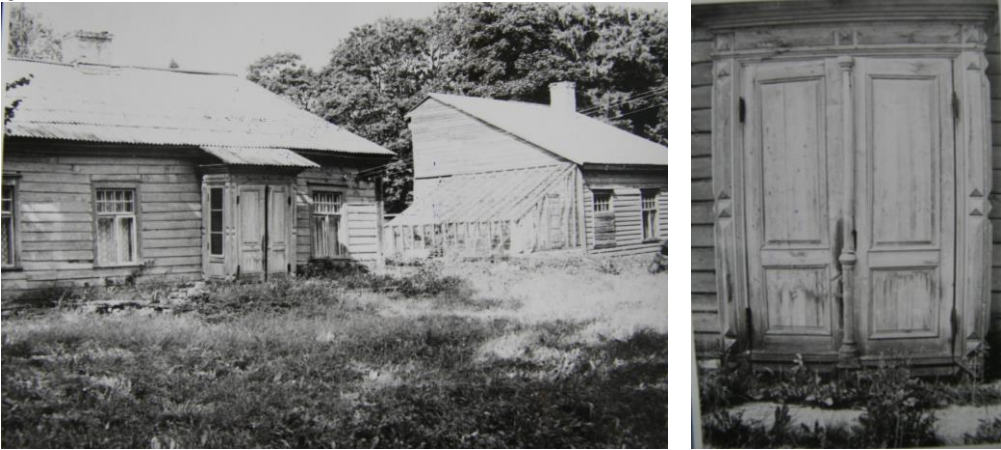
<p><b>Seisund:</b> Hoone on varemeis</p>

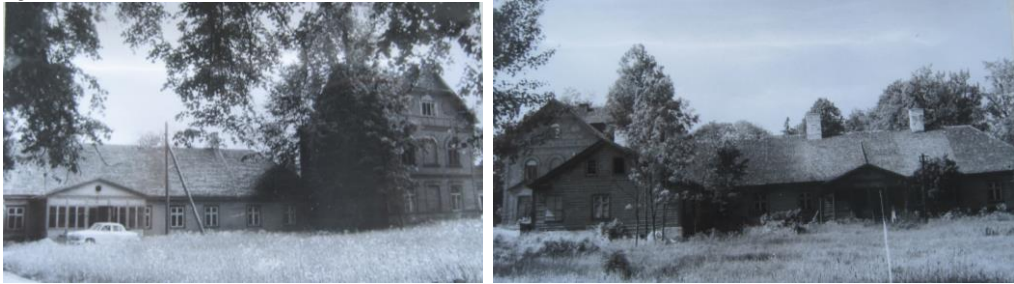
<p><b>Seisund:</b> Rahuldav. Hoonel on viis omsnikku, mis muudab hooldatuse üldilme väga kirjuks. Vasem ots on ära „euroremonditud“.</p>

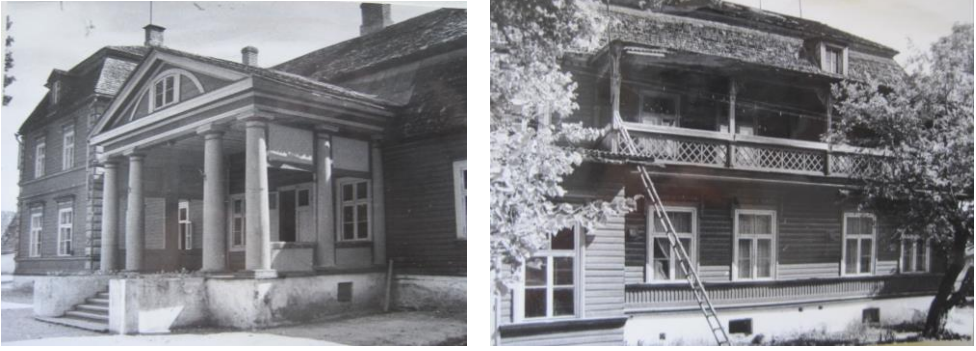
<p><b>Seisund:</b> Rahuldav, seisab tühjana, aknad kinni löödud, vajaks restoureerimist.</p>

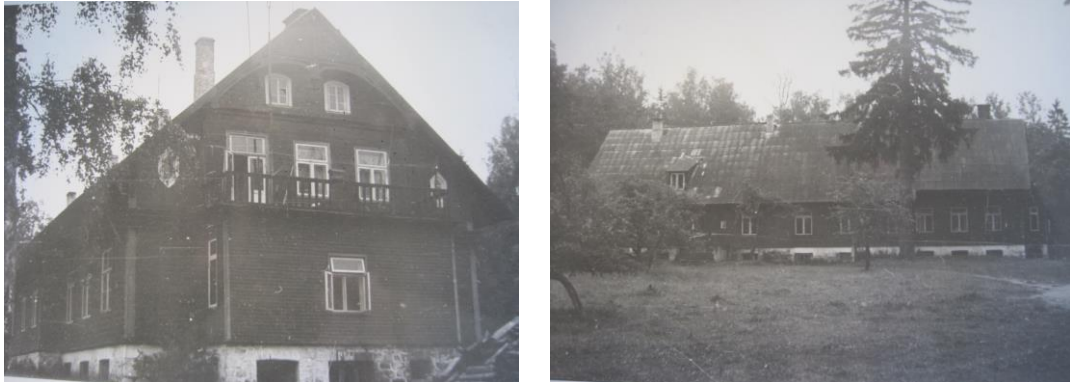
<p><b>Seisund:</b> Viimased tööd on olnud hooldustööd. katusekate: eterniitkatus on parandatud ja korrastatud, paigaldatud harjalauad. Omanik on tellinud mõisa remondiks eritingimused. Katuse remondi projekt on tellitud ja isegi valmis, kuid Muinsuskaitseameti poolt seni veel kooskõlastamata. Projektis vaja teha täiendusi. Omanik on ostnud katusekatte vahetamiseks katusekivid, mis seisavad pakendis mõisa õuel. Hoone seisukorra võib lugeda rahuldavaks, katus on vihmakindel. Katusekonstruktsioon võib vajada vähest remonti, vahelagi on ühes kohas läbi mädanenud. Põhjuseks kunagine katuse läbijooks. Hoone seisab <b>praegu tühjana</b>, oli plaan teha meditsiinilise järelravi keskus.</p>

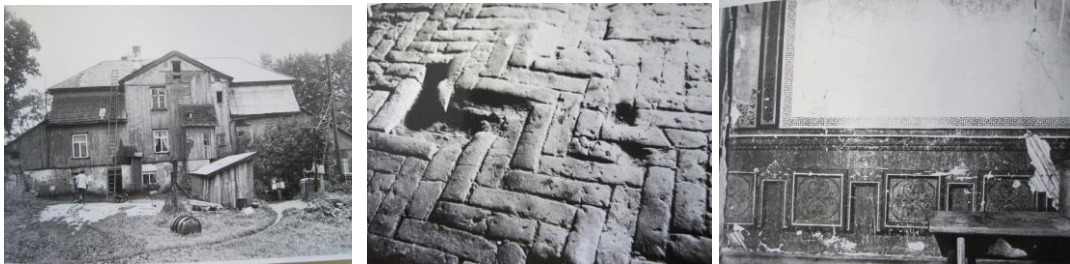
<p><b>Seisund:</b> Toolamaa mõisa peahoone on eraomandis. Kuulub kahele omanikule, kes omavahel sugulased. Hoonet kasutatakse eluruumidena, inimesed ealavad siin aastaringsest. Viimane hoone remont toimus 21. sajandi I kümnendi alguses, kui remonditi katust ja tugevdati läbijooksuga kahjustatud seinaosasid. Katus on vihmakindel, hoone konstruktsioonide seisukord on stabiilne. Eesruumis asuvate seinamaalingsute seisund on halb.</p>

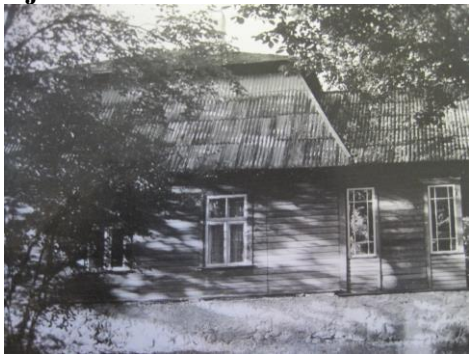
<b>Seisund:</b> Peahoone on heas seisus

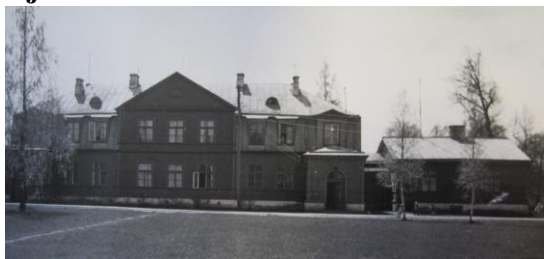
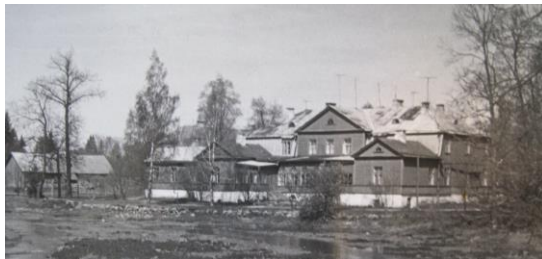
**Seisund:** Vundamendil ja soklil vajumisdeformatsioone ei ole. Seintel väiksed seenkahjustused soklitsoonis. Vahelagedel vähesed deformatsioonid. Katus vettpidav, kandekonstruktsioonid toetuvad vaheseintele ja mansartseina konstruktsioonile. Vihmaveetorud lõpetamata, puuduvad rennid.

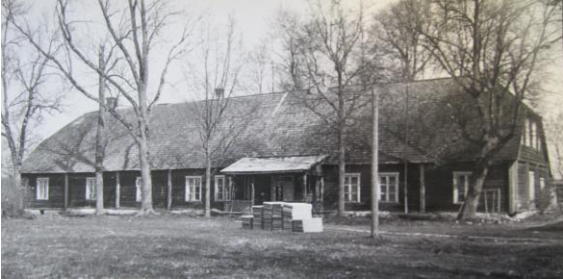
<b>Ajalugu:</b> Käru mõis loodi 18. sajandi keskpaigas, mil ta eraldati naabruses asuvast Lelle mõisast. Loomise ajal kuulus mõis von Staudenitele; hiljem aga von Ditmaritele. Alates 1898. aastast kuulus mõis von Rentelnide aadliperekonnale; viimane 1919. aasta võõrandamise eelne omanik oli Karoline von Renteln. Alates 1920test aastatest kuni 2001. aastani tegutses uues mõisahoones kool. Vanas peahoones oli 2000. aastani metskond. Sellest ajast kasutuseta.	
<b>Arhitektuurne kirjeldus:</b> Hilisbarokne keskmise suurusega ühekordne puithoone. Otsel lakatoad, osaliselt kellerdatud soklikorrus. Puithoone kaetud laiadest laudadest rõhtvoodriga. Ehitust katab poolkelpkatus. Põhikorruse aknad kuue ruuduga ja rühmitatud kahekaupa. Pööningutiibadel säilitanud vanemat tüüpi raamistikuga 36 ruuduga aknad. Nurkadel ja eenditel, samuti vaheseinte kohal pilastreid meenutavad püstised katealauad.	
<b>Ümberehitused:</b> Põhikorrus 19.saj. osaliselt ümber ehitatud.

<b>Stiil:</b> Barokk	<b>Korruselisus:</b> 1k
<b>Fassaad:</b> Rõhtlaudis	<b>Katus:</b> Poolkelpkatus, eterniit
<b>1970-ndate aastate inventariseerimis andmed:</b> Hoone on rahuldavas seisukorras. <sup>68</sup> 1979 aastal on tehtud kaitse alla võtmise ettepanek. <sup>69</sup>	
<b>Ajaloolised fotod:</b>

<b>Seisund:</b> Hooldamata, seisukord halb.

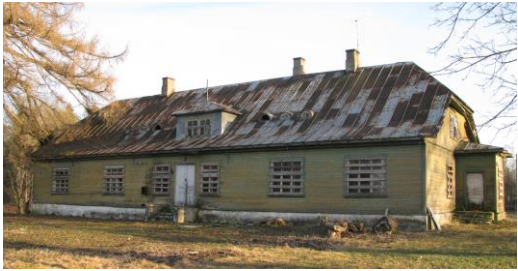
<b>Nimi:</b> LUISTE ( <i>Luist</i> )	<b>Foto:</b>

**Arhitektuurne kirjeldus:** Mõisa peahoone on ühekorruseline lihtne ehitis. Hoone on ehitatud peale 1905. aasta põletamist, arvatavasti vana hoone vundamentidele ja ka varasemat hoonet eeskujuks võttes. Tagafassaadi ilmestab kinnine klaasveranda. Peahoone esise auringi paremal küljel asetseb sisehooviga karjakompleks (säilinud vaid osaliselt). Peahoone ees ja taga on väike park.

**Seisund:** Veel rahuldav, kuid vajaks kiiret sekkumist.

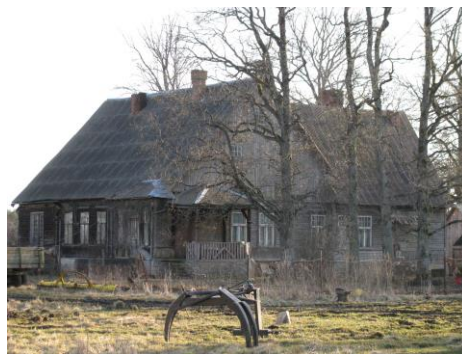
**Foto:**

**Ümberehitused:** 1920. aastatel lammutati mõis ühekorruseliseks

**1970-ndate aastate inventariseerimis andmed:** Seisund rahuldav.<sup>71</sup>

**Seisund:** Avariiline

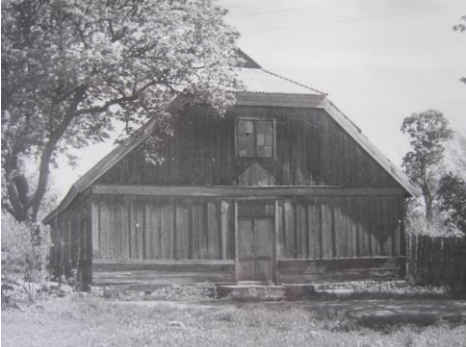
<b>Ajalugu:</b> Arju mõis rajati 15. sajandil. 17. sajandi alguses kuulus Harrienidele. 1720. aastal läks von Pollide omandusse. 1747. aastal ostis mõisa Gotthard von Aderkas. 1749 müüs ta mõisa edasi Matzenitele. 1782. aastal ostis selle Otto Friedrich von Buhrmeister. Hiljem vahetas mõis veel korduvalt omanikke. 1909. aastal läks mõis Emma Eichfussi omandusse. Mõis jäi maareformi ajal võõrandamata ja kuulus Peridele ja Kulbuschidele kuni 1939. aastani.	
<b>Arhitektuurne kirjeldus:</b> Ühe kordne keskmise suurusega puithoone, kaetud algselt poolkelpkatusega (säilinud ühel hoonepoolel) kaetud eterniidiga. Unkaava olemasolu otsakelba kolmnurgas lubab järeldada, et algne katusekatte materjal oli pilliroog. Seinad vooderdatud altpoolt rõhtsa- ülevalt poolt püstlaudvoodriga. Aknad kõrged, kuue ruuduga. Pööninguaken otsaviilus barokselt kaheteist ruuduga. Algse tahveldusega uks hoone otsal klassitsistlik.

<b>Ümberehitused:</b> Kaasajal on mõisa peahoone oluliselt ümber ehitatud.	
<b>Stiil:</b> Klassitsism	<b>Korruselisus:</b> 1k
<b>Fassaad:</b> Rõhtlaudis ja püstlaudis	<b>Katus:</b> Viilkatus, poolkelpkatus
<b>1970-ndate aastate inventariseerimis andmed:</b> Tehniline seisukord rahuldav, kasutatakse elamuna. <sup>72</sup>	
<b>Ajaloolised fotod:</b>

<b>Seisund:</b> Rahuldav

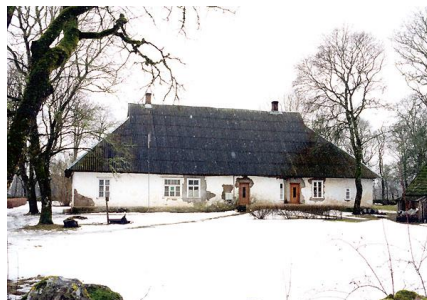
**Foto:**

**Seisund:** Hoone seisukord on rahuldav. Hoones on neli korterit. Katus peab vett, välisseinte krohv on lagunenenud, maja jätab väljast hooldamata mulje.

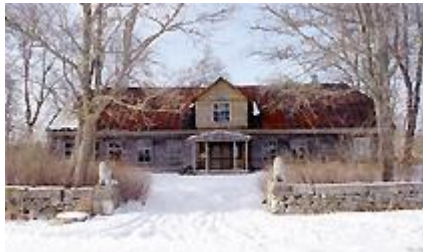
<p><b>Nimi:</b> KANDLA (<i>Kandel</i>)</p> <p><b>Asukoht:</b> Saaremaa, Kärla vald</p> <p><b>Funktsioon:</b> Eraomanduses</p>	<p><b>Foto:</b></p>

<p><b>Mälestis:</b> Ei ole mälestis</p>	<p><b>Ehitusaeg:</b> 19. sajand</p>
<p><b>Ajalugu:</b> Varaseimad teated Kandla mõisast pärinevad 1542. aastal. Keskajast alates kuulus mõis Bergidele, kuni nad müüsid selle 1730. aastal von Ekesparrdedele. 19. sajandi algul perekonnasidemete kaudu von Guldensubbede omandusse läinud mõis jäi nende kätte kuni 1919. aasta võõrandamiseni. Mõisa viimane omanik oli Ludwig von Guldensubbe.</p>	
<p><b>Arhitektuurne kirjeldus:</b> Tänapäevani säilinud ühekorruseline puidust peahoone kerkis Kandla mõisa arvatavasti 18.-19. sajandi vahetuse paiku. 19. sajandi teisel poolel ehitati hoone historitsismi vaimus põhjalikult ümber. Kaasajal on hoone eravalduses.</p>	
<p><b>Stiil:</b> Klassitsism</p>	<p><b>Korruselisus:</b> 1k</p>

<p><b>Fassaad:</b> Rõhtlaudis</p>	<p><b>Katus:</b> Poolkelpkatus, plekk</p>

**1970-ndate aastate inventariseerimis andmed:** Hoone osalt maha jäetud, osalt korteriks, osalt klubiks. Seisund rahuldav.<sup>75</sup>

**Seisund:** Rahuldav

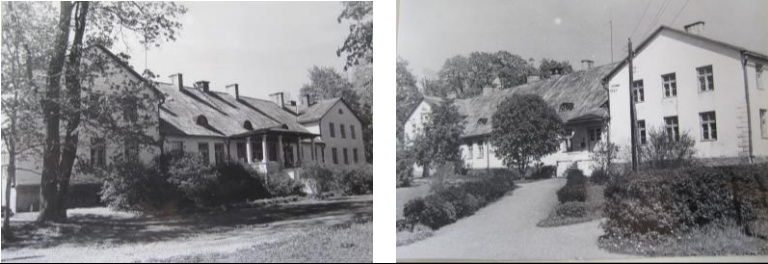
levinud paarisaknad. Vasakpoolne kahekorruseline ots lisati hoonele igatahes 20. sajandil.	
<b>Stiil:</b> Klassitsism	<b>Korruselisus:</b> 1k, otstest 2k
<b>Fassaad:</b> Krohv	<b>Katus:</b> Kõrge viilkatus, plekk
<b>Ümberehitused:</b> Ehitusloos on jälgitavad mitmed eri etapid.	
<b>1970-ndate aastate inventariseerimis andmed:</b> Hoones asub Karja sovhoosi keskus. Seisund väga hea. <sup>76</sup>	
<b>Ajaloolised fotod:</b>

<b>Seisund:</b> Hea

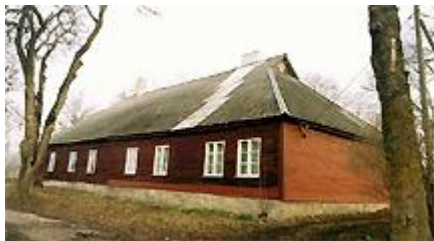
<b>Nimi:</b> MUSTJALA ( <i>Mustelhof</i> )	<b>Foto:</b>

<b>Asukoht:</b> Saaremaa, Mustjala vald	
<b>Funktsioon:</b> Koolimaja	
<b>Mälestis:</b> Ei ole mälestis	<b>Ehitusaeg:</b> 18. sajandi lõpp
<b>Ajalugu:</b> Mustjala mõis on asutatud 17. sajandi algul ning on läbi kogu ajaloo kuulunud riigile.	
<b>Arhitektuurne kirjeldus:</b> Mõisast on säilinud tõenäoliselt 18. sajandi lõpul ehitatud väike ja lihtne puidust peahoone. Kaasajal asuvad seal raamatukogu ja avalik internetipunkt .	
<b>Stiil:</b> Barokk	<b>Korruselisus:</b> 1k
<b>Fassaad:</b> Rõhtlaudis	<b>Katus:</b> Kelpkatus, eterniit
<b>1970-ndate aastate inventariseerimis andmed:</b> Hoonet kasutatakse internaadina. Seisund hea. <sup>80</sup>	
<b>Ajaloolised fotod:</b>

**Seisund:** Kool on sees, euroremontidega on algne puitmõis täielikult moonutatud.

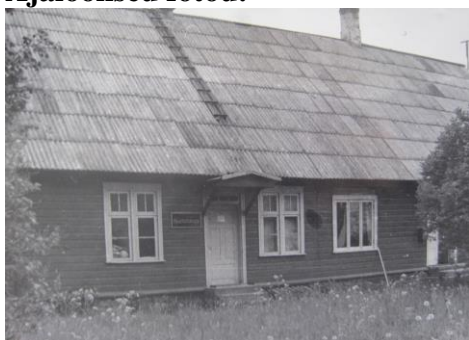
nõukoguna ja raaatukoguna. Seisund väga hea.<sup>81</sup>

**Seisund:** Hea seisukord, koguduse omandis, köetakse ja kasutatakse regulaarselt talvekirikuna jms.

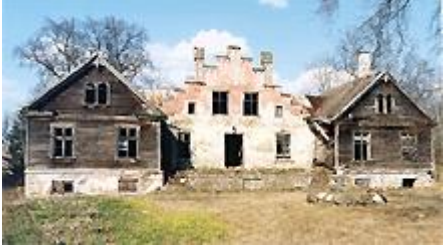
<p><b>Nimi:</b> PIHTLA (<i>Pichtendahl</i>)</p> <p><b>Asukoht:</b> Saaremaa, Pihla vald</p> <p><b>Funktsioon:</b> Seisab tühjana</p>	<p><b>Foto:</b></p>

<p><b>Mälestis:</b> Ei ole mälestis</p>	<p><b>Ehitusaeg:</b> 18. sajand</p>
<p><b>Ajalugu:</b> Pihla mõis oli olemas juba keskajal, mil ta kuulus Brackel'ite perekonnale. 17. sajandil olid mõisa omanikeks von Budded ning von Pollid. 1748. siirdus mõis vürst Vassili Repnini omandusse, kelle käest ta 1765. aastal siirdus von Dellingshausenite aadliperekonna valdusse. Edaspidi vahetas mõis omanikke väga tihti. 20. sajandi algul kuulus ta juustuvabrikantidele Schlupidele ning jäi Saaremaal erandlikuna 1919. aastal võõrandamata.</p>	
<p><b>Arhitektuurne kirjeldus:</b> Kaunis neogooti stiilis ühekorruseline peahoone on ehitatud mitmes järgus. Vanimad kiviosad pärinevad arvatavasti 18.-19. sajandi vahetusest. Oma lõpliku suuruse ja välimuse sai hoone aga 1860tel aastatel. Sellest ajast pärineb ka kaunis sümmeetriline fassaad, mille keskosal on tuudorstiilis tornikestega ja teravkaarsete nišsidega kaunis astmikviil. Fassaadi eenduvate külgosade viiludel on paaris-kaaraknad.</p>

<p><b>Ümberehitused:</b> Oma lõpliku suuruse ja välimuse sai hoone aga 1860tel aastatel</p>	
<p><b>Stiil:</b> Historitsism</p>	<p><b>Korruselisus:</b> 1k</p>
<p><b>Fassaad:</b> Krohvi, rõhtlaudis</p>	<p><b>Katus:</b> Viilkatus, laast ja plekk</p>
<p><b>1970-ndate aastate inventariseerimis andmed:</b> Vaid väikest osa kasutatakse korterina, enamuse seisab tühjana. Seisund rahuldav.<sup>83</sup></p>	
<p><b>Ajaloolised fotod:</b></p>

**Seisund:** Varemeis

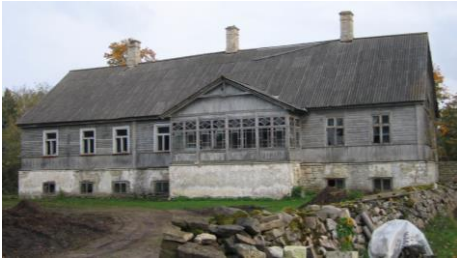
<p><b>Nimi:</b> TAALIKU (<i>Thalik</i>)</p> <p><b>Asukoht:</b> Saaremaa, Orissaare vald</p> <p><b>Funktsioon:</b> Eraomanduses</p>	<p><b>Foto:</b></p>

<p><b>Mälestis:</b> Registri nr. 27282 Kultuuriministri 04. märts 2005.määrusega Arvel: 07/12/2004</p>	<p><b>Ehitusaeg:</b> 18.-19. sajand</p>
<p><b>Ajalugu:</b> Taaliku mõisat on esmamainitud 1532. aastal, mil von Uexkülldid müüsid ta Jürgen Peetsile. Von Peetside suguvõsa kätte jäi mõis pikaks ajaks. Peale Põhjasõda on mõis kuulunud nii von Buhrmeisteritele, von Bünckenitele, von Vietinghoffidele kui ka von Aderkasidele. Enne 1919. aasta võõrandamist oli mõisa omanik Theodor Förster. Mõisa peahoones asus alates 1922. aastast Taaliku 6-klassiline kool.</p>	
<p><b>Arhitektuurne kirjeldus:</b> Mõisa peahoone on ühekordne, tavalisest kõrgema sokli ja eterniidiga kaetud viilkatusega puitmaja. Seinad on ehitatud tahutud palkidest. Paekivist sokkel on krohvitud ja kaetud seinaga ühenduskohas ümara profiiliga dolomiitkarniisiga. Fassaadil (v.a. üks ots, mis on laudiseta) on säilinud all vertikaalne ja üleval horisontaalne puitlaudis ning algsed akna-ukse avad ning nende piirdelauad; aknad on osaliselt vahetatud. Hoone peafassaadi ilmestab täielikult originaalkujul säilinud veranda (põhikehandist hiljem ehitatud), mida kujundavad õhulised klaasaknad ja saelõiketehnikas puitdetailid. Hoone ühes otsas võis olla varem kas veranda või rõdu. Interjööris on säilinud laia laudisega originaalsed põrandad.</p>

<p><b>Ümberehitused:</b> Hoone on 19.sajandi lõpul pikemaks ehitatud, ka veranda pärineb sellest ajast</p>	
<p><b>Stiil:</b> Klassitsism</p>	<p><b>Korruselisus:</b> 1k</p>
<p><b>Fassaad:</b> Rõhtlaudis</p>	<p><b>Katus:</b> Viilkatus</p>
<p><b>1970-ndate aastate inventariseerimis andmed:</b> Suuremas osas tühi, osa ruume kasutusel korteritena. Seisund hea.<sup>86</sup></p>	
<p><b>Ajaloolised fotod:</b></p>

<p><b>Seisund:</b> Hoones käivad restaureerimistööd</p>

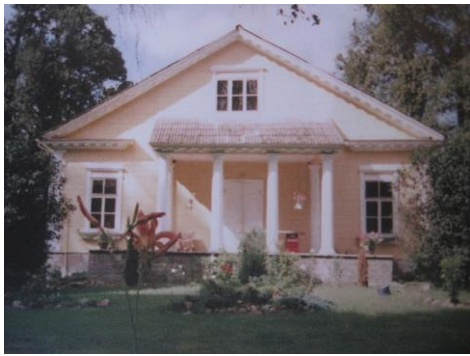
<p><b>Nimi:</b> KOKORA (<i>Kockora</i>)</p> <p><b>Asukoht:</b> Tartumaa, Alatskivi vald</p> <p><b>Funktsioon:</b> Eraomanduses</p>	<p><b>Foto:</b></p>

<p><b>Mälestis:</b> Ei ole mälestis</p>	<p><b>Ehitusaeg:</b> 18.-19. sajand</p>
<p><b>Ajalugu:</b> Kokora mõis asutati 1734. aastal, eraldades ta naabruses oleva Alatskivi mõisa maadest. 18. sajandil kuulus mõis von Kircheritele. Hiljem olid mõisa omanikeks von Schultsid ning alates 19. sajandi lõpust von Rathlefid. Mõisa viimane võõrandamiseelne omanik oli Martha von Rathlef.</p>	
<p><b>Arhitektuurne kirjeldus:</b> 19. sajandi algul püstitati mõisa pikk ühekorruseline klassitsistlik puidust peahoone. Hoone keskosa kaunistas neljale ümarsambale toetuv portikus ning aknaid kolmnurkfrontoonid. Kaasajal on hoonest säilinud parempoolne osa, keskel asunud portikus on veidi muudetud kujul viidud hoone otsa. Hoone on eraomanduses.</p>	
<p><b>Ümberehitused:</b> Hoonest on säilinud ainult parempoolne osa. Keskel asunud portikus on veidi muudetud kujul viidud hoone otsa.</p>

<p><b>Stiil:</b> Klassitsism</p>	<p><b>Korruselisus:</b> 1k</p>
<p><b>Fassaad:</b> Rõhtlaudis</p>	<p><b>Katus:</b> Viilkatus</p>
<p><b>1970-ndate aastate inventariseerimis andmed:</b> Kasutusel elamuna, säilinud osa on heas seisundis.<sup>87</sup></p>	
<p><b>Ajaloolised fotod:</b></p>

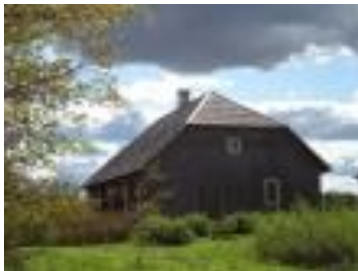
<p><b>Nimi:</b> MAIDLA ABIMÕIS (<i>Maydellshof</i>)</p> <p><b>Asukoht:</b> Tartumaa, Kambja vald, Sirvaku küla</p> <p><b>Funktsioon:</b> Elamu</p>	<p><b>Foto:</b></p>

<p><b>Mälestis:</b> Registri nr. 7192 Kultuuriministri 20.03.1997 määrusega Arvel: 16/09/1997</p>	<p><b>Ehitusaeg:</b> 18. sajandi lõpp</p>
<p><b>Ajalugu:</b> Hoone on ehitatud 18.saj. lõpul või 19.saj. algul.</p>	
<p><b>Arhitektuurne kirjeldus:</b> Väike ühekordne puithoone, kaetud püstlaudisega. Kaetud seintest kõrgema poolkelpkatusega, mille laiad üleulatuvad räästad. Algsed aknad olid väiksed, (üks säilinud aken otsaviilus) algne ruudustik 6-ruuduline. Lõunapoolne osa kellerdatud. Hoone keskel mantelkorstenköök. Mõlemas otsas 2 elutuba. Sissekäigud eest kui ka tagaküljest.</p>	
<p><b>Stiil:</b> Barokk</p>	<p><b>Korruselisus:</b> 1k</p>
<p><b>Fassaad:</b> Rõhtlaudis</p>	<p><b>Katus:</b> Kelpkatus</p>
<p><b>1970-ndate aastate inventariseerimis andmed:</b> Hoonet kasutatakse elamuna, ta on rahuldavas seisundis.<sup>92</sup> 79.aastal on tehtud kaitse alla võtmise ettepanek.<sup>93</sup></p>

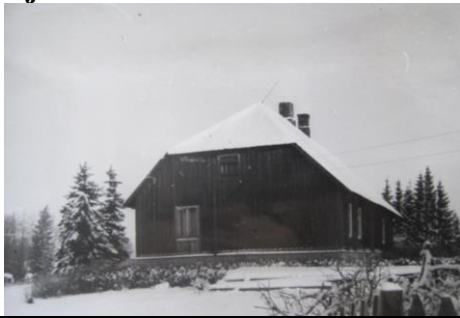
<p><b>Ajaloolised fotod:</b></p>

<p><b>Seisund:</b> Peaks olema kasutuses. Seisukord on rahuldav. Restaureerimistöid (vähemalt ametlikke) toimunud ei ole.</p>

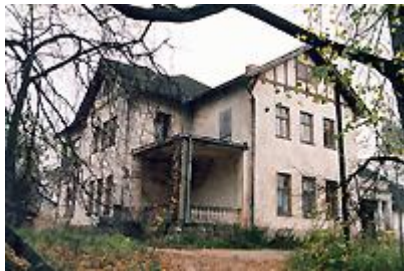
<p><b>Nimi:</b> SUURE-KONGUTA (<i>Gross-Kongota</i>)</p> <p><b>Asukoht:</b> Tartumaa, Konguta vald</p> <p><b>Funktsioon:</b> Eraomanduses</p>	<p><b>Foto:</b></p>

<p><b>Mälestis:</b> Registri nr. 7196 Kultuuriministri 20.03.1997 määrusega Arvel: 16/09/1997</p>	<p><b>Ehitusaeg:</b> 18. saj lõpp kuni 20. saj algus</p>
<p><b>Ajalugu:</b> Suure-Konguta mõis pärineb keskajast, seda on esmamainitud 1417. aastal. Mõis kuulus tollal von Tiesenhausenitele ning ta oli välja ehitatud vasallilinnuse ehk kindlustatud mõisahoonena. Rootsi ajal kuulus mõis Sparredele ja Flemmingitele. 17. sajandi lõpus mõis riigistati ning jäi riigi omandusse ligi sada aastat. 1791. aastal kinkis Vene keisrinna Katariina II mõisa kindral Samuel von Greighile. 19. sajandil vahetas mõis palju omanikke. 1908. aastal omandas mõisa Otto von Ungern-Sternberg, kes alustas senini tagasihoidliku mõisasüdame esinduslikku väljaehitamist. Võõrandamisjärgselt kolis 1921. aastal hoonesse kool, mis tegutses seal 1965. aastani. Hiljem asus hoones lastekodu, kaasajal on mõis eraomanduses.</p>

<p><b>Arhitektuurne kirjeldus:</b> Peahoone ehitusloos võib eristada kolme järku. Vanim osa on barokse ilmega põhjatiib: väike puitelamu ehitatud ilmselt 18. sajandi II poolel. Pärast 1889. aastat on ehitatud juurde läänetiib. Kahekorruseline heimatstiilis osa valmis 1911-1912. aastal. Viimane on kavatses domineeriv ja esindab 20. sajandi algusele iseloomulikke dekoratiivsete vahvärkelementidega saksapärasest juugendarhitektuuri. Peasaal on esinduslikult dekoreeritud klassitseeriva stukkdekooriga ja kahe neoklasstsistliku kahhelahjuga. Ülejäänud ruumides on värvilisest glasuurkahlitest juugendahjud. Hoone all on võlvkeldrid.</p>	
<p><b>Ümberehitused:</b> Hoone ehitusloos on jälgitavad mitmed eri etapid</p>	
<p><b>Stiil:</b> Heimat</p>	<p><b>Korruzelisus:</b> 2k</p>
<p><b>Fassaad:</b> Krohvitud</p>	<p><b>Katus:</b> Viilkatus</p>
<p><b>1970-ndate aastate inventariseerimis andmed:</b> Tehniline seisukord rahuldav. Hetkel funktsioonita. Kavatakse kohandada lasteaiaks. 79.aastal on tehtud kaitse alla võtmise ettepanek.<sup>94</sup></p>

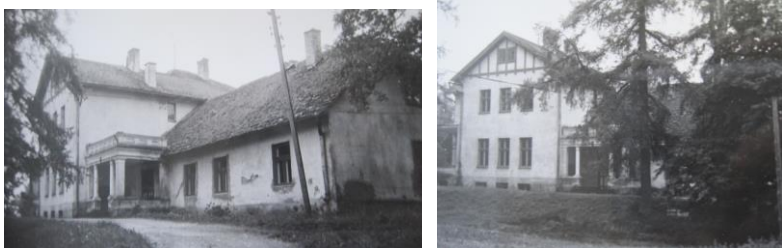
<p><b>Seisund:</b> Mälestis on halvas seisundis, pikka aega hooldamata ja kasutuseta. Aknad on hooldamata ja kohati katki. Välisuks on lõhutud. Hoovitiiva seintes esineb pragusid ja katuse läbijooksudele viitavaid tunnuseid.</p>

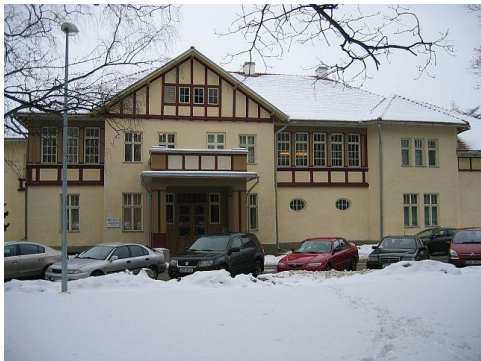
<p><b>Nimi:</b> TÄHTVERE (<i>Techlefer</i>)</p> <p><b>Asukoht:</b> Tartumaa, Tartu linn, Kreutzwaldi 1</p> <p><b>Funktsioon:</b> Eesti Põllumajandusülikooli õppehoone</p>	<p><b>Foto:</b></p>

<p><b>Mälestis:</b> Registri nr. 7128 Kultuuriministri 20.03.1997 määrusega Arvel: 16/09/1997</p>	<p><b>Ehitusaeg:</b> 1910te aastate algus.</p>
<p><b>Ajalugu:</b> Mõisat on esmamainitud 1515. aastal ning keskajal kuulus ta Tartu piiskopile. Kui Lõuna-Eesti siirdus Poola alt Rootsi alla, kinkis Rootsi kuninganna Kristiina mõisa Ake Axelsonile. Peale Põhjasõda kuulus mõis Jakob Balkile ja kindral Rumjantsevile. Alates 1819. aastast kuni 1919. aasta võõrandamiseni kuulus mõis von Wulfide suguvõsale, mõisa viimane omanik oli Emil von Wulf. Mõisa esnduslik väljaehitamine seondub just von Wulffide ajastuga. Kahekorruline klassitsistlik peahoone püstitati mõisa arvatavasti üsna vahetult peale mõisa omandamist von Wulffide poolt 1820-30tel aaststel. (Ka vana kivist peahoone on säilinud, kuid tugevalt ümber ehitatud kujul.) Teise maailmasõja järgselt asus mõisa peahoones Eesti Loomakasvatuse ja Veterinaaria Instituut. Kaasajal on mõisa peahoonest saanud Eesti Põllumajandusülikooli üks õppehooneid</p>

<p><b>Arhitektuurne kirjeldus:</b> 1910te aastate algul püstitati mõisa uus heimatstiilis peahoone. Rudolf Pohlmanni projekti järgi valminud ehitus kasutas vasaku tiivana ära samal kohal varem asunud kahekorrulise ehitist. Hoone algne välimus on enamikus säilinud, siseruumid aga palju ümber ehitatud. Sellest on algsena säilinud kaunis välisuks. Kogu mõisakompleks ja selle lähiümbrus on muutunud Tartu põhjapoolseimaks linnaosaks.</p>	
<p><b>Stiil:</b> Heimat</p>	<p><b>Korruselisus:</b> 2k</p>
<p><b>Fassaad:</b> Krohv</p>	<p><b>Katus:</b> Kelpkatus</p>
<p><b>1970-ndate aastate inventariseerimis andmed:</b> Kasutatakse administratiivhoonena, ta on heas seisundis.<sup>95</sup></p>	
<p><b>Ajaloolised fotod:</b></p>

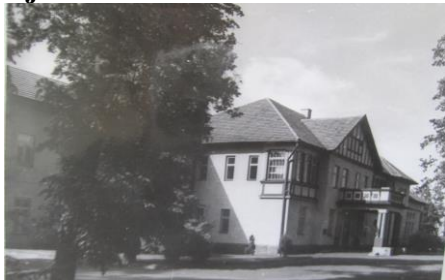
<p><b>Seisund:</b> - Kuulub EMÜ-le; seisukord hea; eksterjäär restaureeritud kas 2007 või 2008, interjäär nõukogudeaegne.</p>

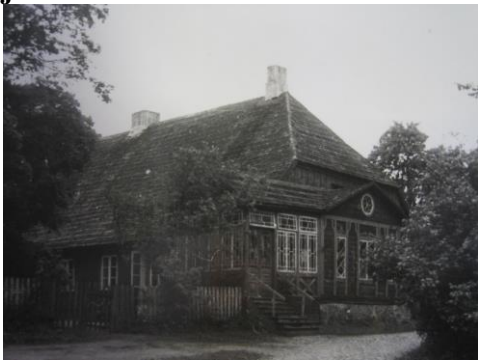
<p><b>Seisund:</b> Kuulub EELK Suure-Jaani kogudusele, seisab kasutuseta, seisukord on väga halb - korstnajala varingud, keldris majavamm koristamata ruumid ja katuseläbijooksud.</p>

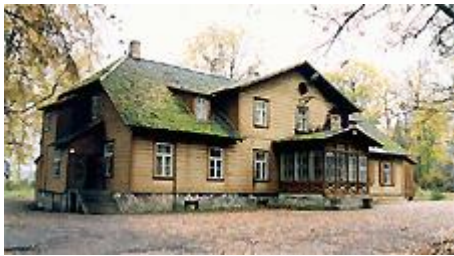
<p><b>Nimi:</b> UUSNA (<i>Neu-Tennasilm</i>)</p> <p><b>Asukoht:</b> Viljandimaa, Viiratsi vald</p> <p><b>Funktsioon:</b> Eravaldukes</p>	<p><b>Foto:</b></p>

<p><b>Mälestis:</b> Ei ole mälestis</p>	<p><b>Ehitusaeg:</b> 19. sajandi keskpaik</p>
<p><b>Ajalugu:</b> Uusna mõis eraldati Tännasilma mõisast 1743. aastal. 19. sajandi algul von Taubedele kuuluv mõis oli 20. sajandi algul eestlaste Leikide käes.</p>	
<p><b>Arhitektuurne kirjeldus:</b> Mõisa hilisklassitsistlik puidust peahoone on ehitatud 19. sajandi keskpaigas või teisel poolel. Selle fassaadi iseloomustab kahekorruseline keskosa ja historitsistlik klaasveranda.</p>	
<p><b>Stiil:</b> Klassitsism</p>	<p><b>Korruselisus:</b> 1,5 k</p>
<p><b>Fassaad:</b> Rõhtlaudis</p>	<p><b>Katus:</b> Poolkelpkatus, eterniit</p>
<p><b>1970-ndate aastate inventariseerimis andmed:</b> Hoones asuvad administratiivruumid, hoone on heas seisundis.<sup>109</sup></p>

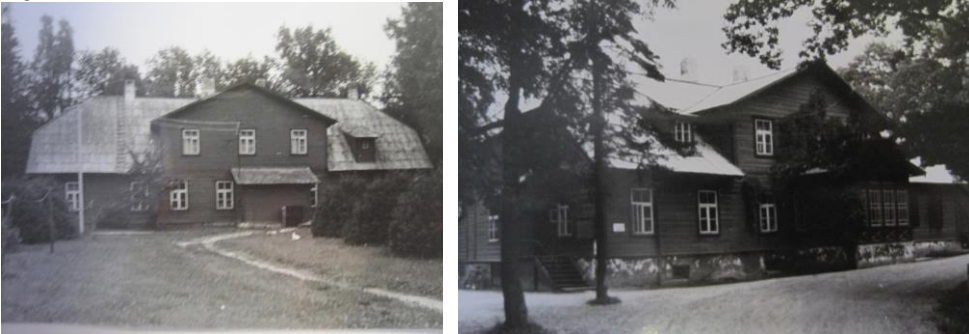
<p><b>Ajaloolised fotod:</b></p>

<p><b>Seisund:</b> Rahuldav</p>
