**Tallinnas J. Vilmsi tn 16 eluhoone tehnilise seisukorra
hinnang ja ettepanekud restaureerimiseks**

J. Vilmsi tn 16, Tallinn, Harju maakond

Arhitektuuri konserveerimise ja restaureerimise täiendkoolituse lõputöö

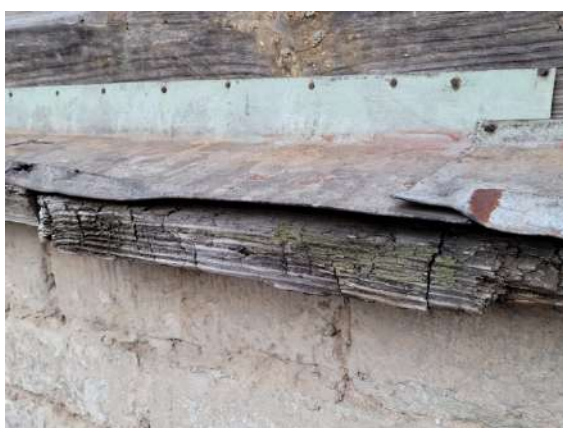
Kirde- ja kagukülgedel on kõnnitee tasapinna kõrgus tõusnud nii, et keldriaknad on maapinna tasapinnas. Peasissepääsu all on maapind tõusnud sedavõrd, et esinduslikust välistrepist on jäänud ainult 1,5 astet. Kirde poolt (J. Vilmsi tänav) on sokli kõrgus 50 cm, hoovipoolt – 70 cm. Sokli vuugid vajavad remondi ja täitmist. Soklit katvad veelaudad on amortiseerunud.

Foto 12. Lagunenud sokliliist (Autori foto, 2023)

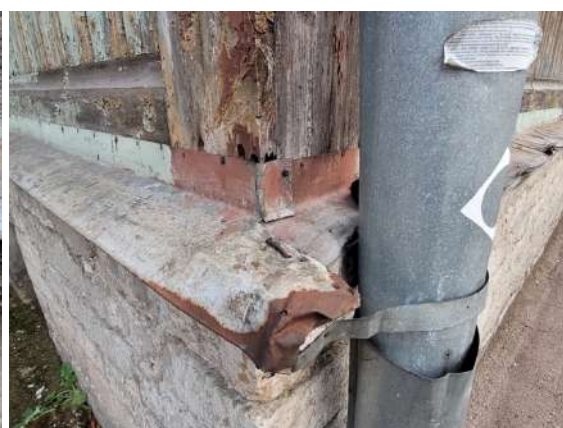
Foto 13. Halb nurgalahendus (Autori foto, 2023)

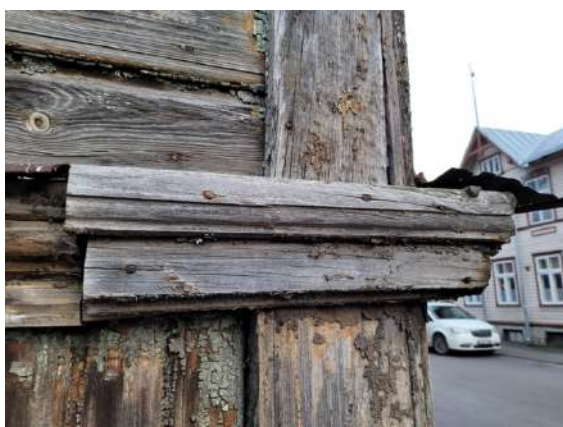
Foto 14. Mädanenud sokliliist (Autori foto, 2023)

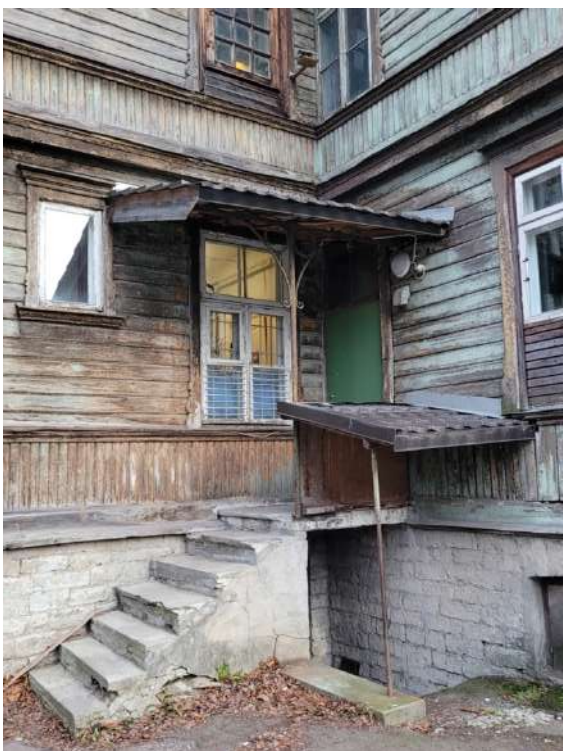
Tagumise veranda varikatus on ehitatud puitkonstruktsioonina. Tagumise veranda puitkarkassist seinte osas esineb esimese korruse ulatuses olulisi mädanikkahjustusi. Varikatuse katuseplekk on amortiseerunud ja mõlemas küljes on pika aja jooksul toimunud läbijooksud, mille tulemusel on sein- ja põrandakonstruktsioonid suurte kahjustustega.

Foto 22. Vaade veranda peale (Autori foto, 2023)

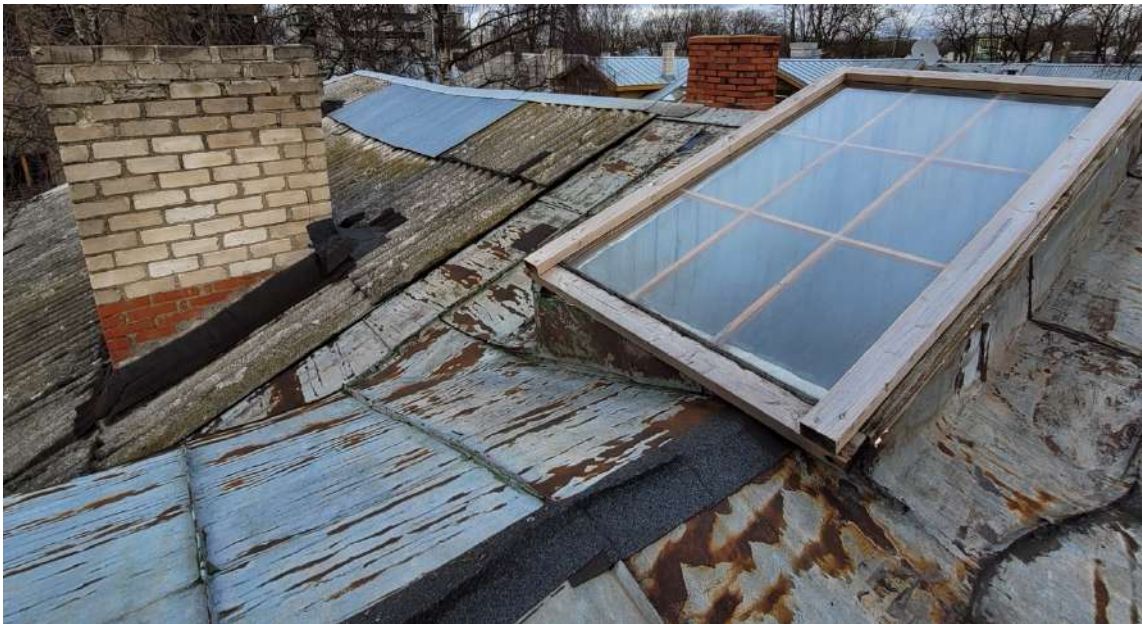
Foto 30. Peatrepikoda katuseluugi vaade (Autori foto, 2023)

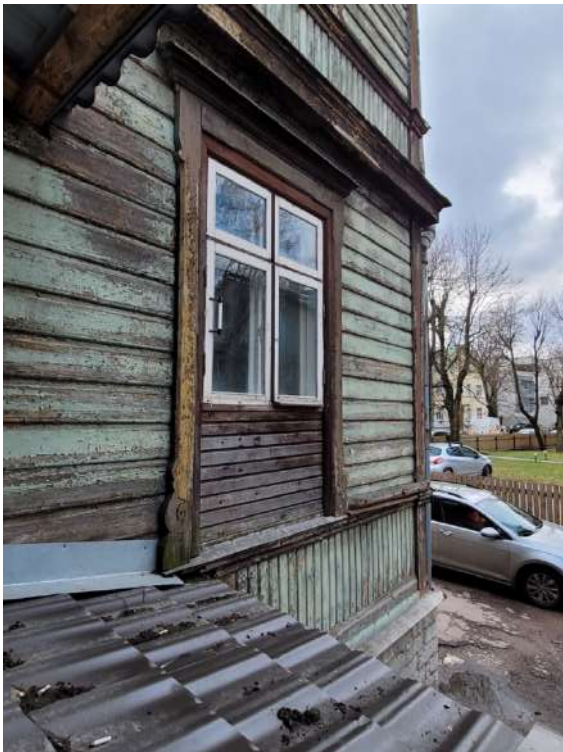
Foto 49. Osaliselt kinnimüüritud aken
(Autori foto, 2023)

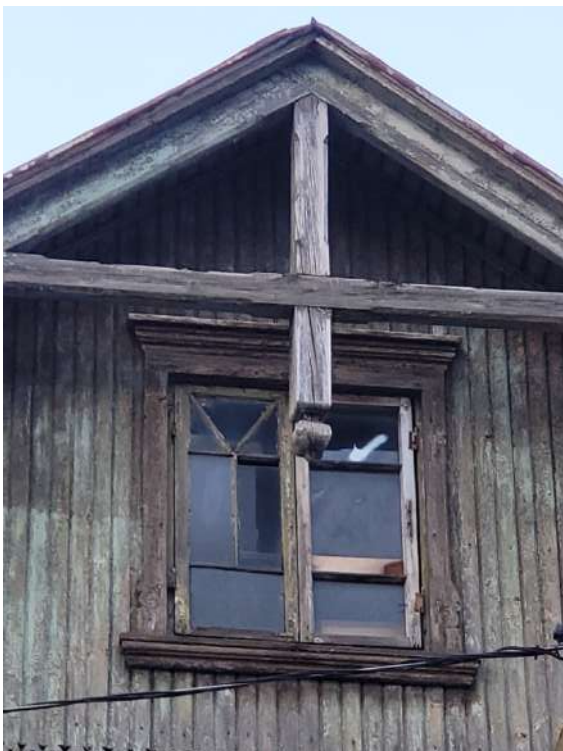
Foto 51. Säilinud katuse frontoon
(Autori foto, 2023)

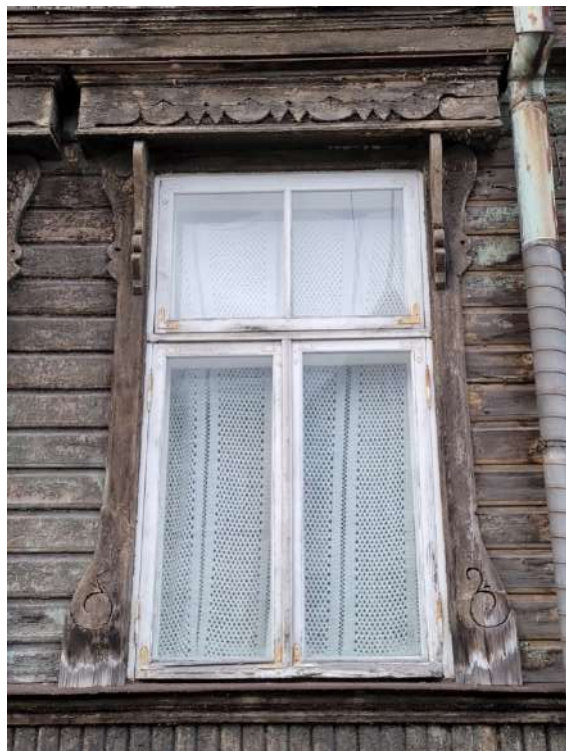
Foto 52. Säilinud aken koos kaunistusega
(Autori foto, 2023)

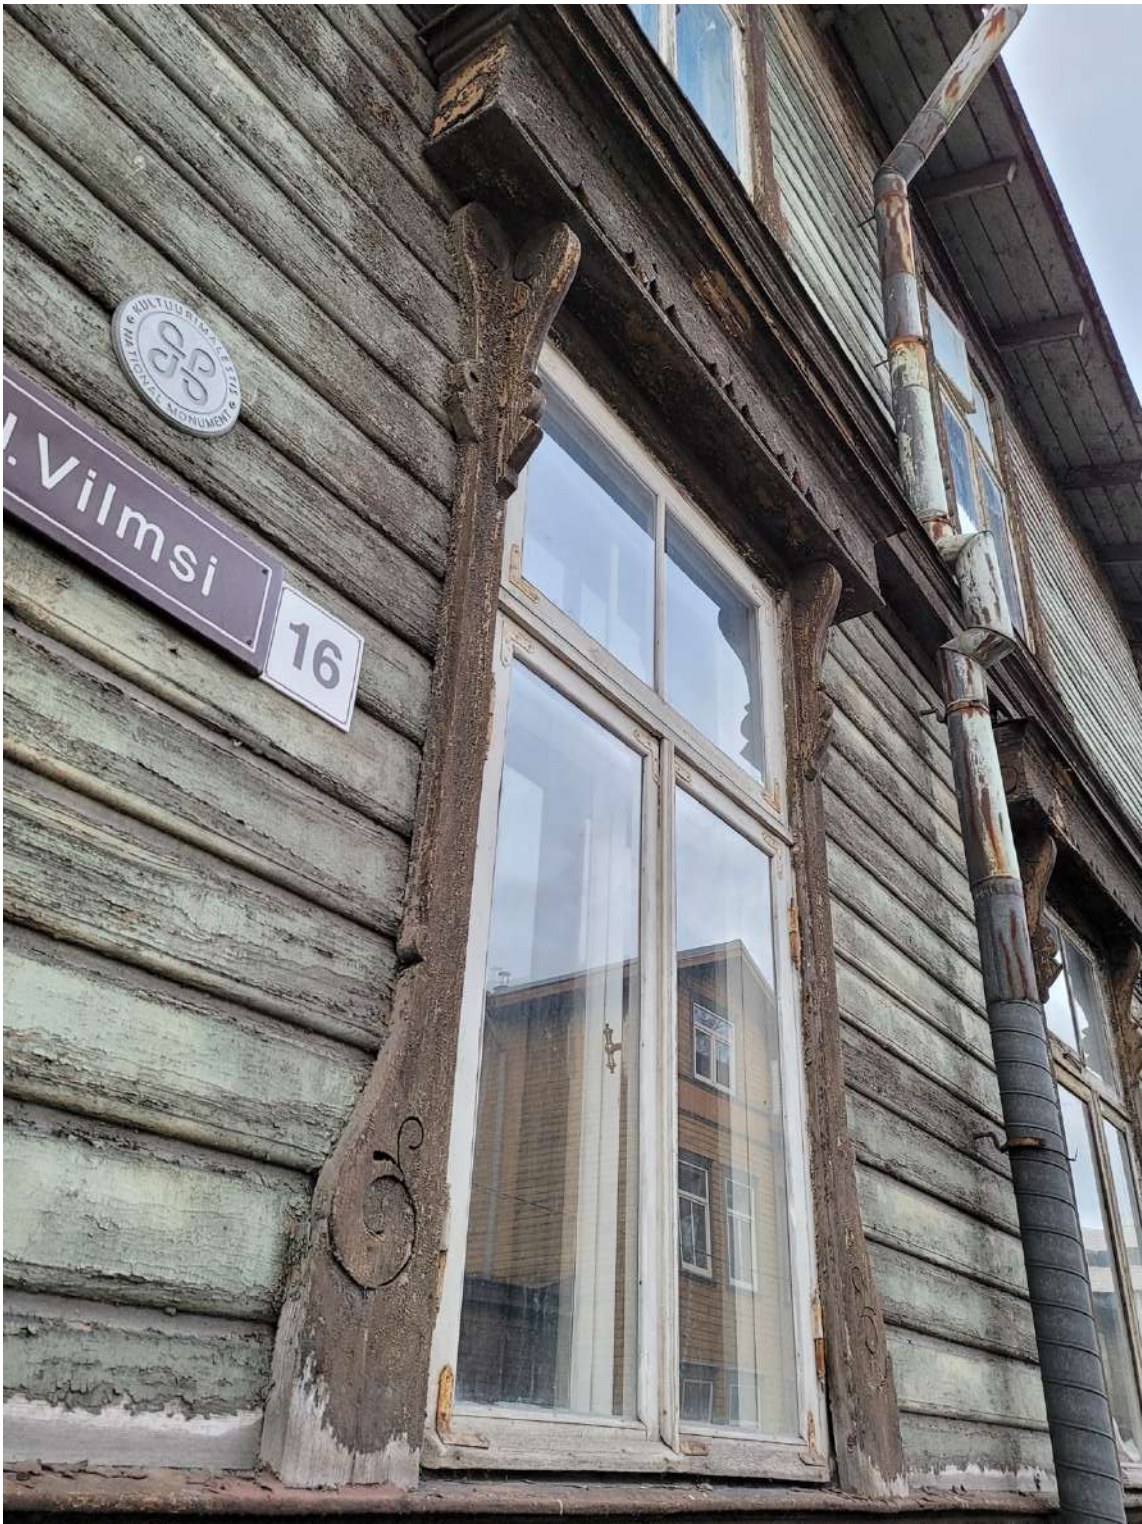
Foto 53. Säilinud aken koos kaunistusega (Autori foto, 2023)

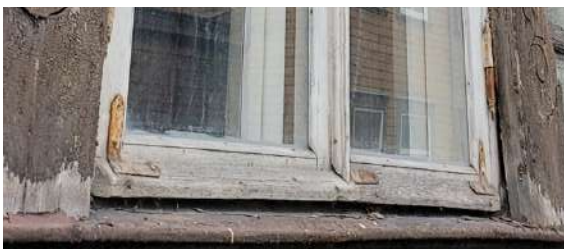
Foto 54. Säilinud aknalaud (Autori foto, 2023)

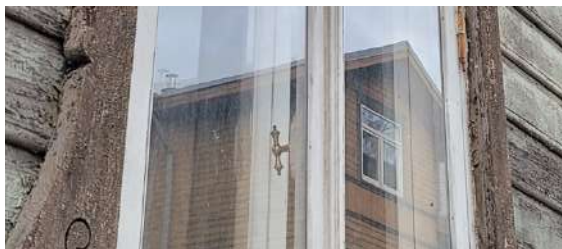
Foto 55. Säilinud kremoon (Autori foto, 2023)

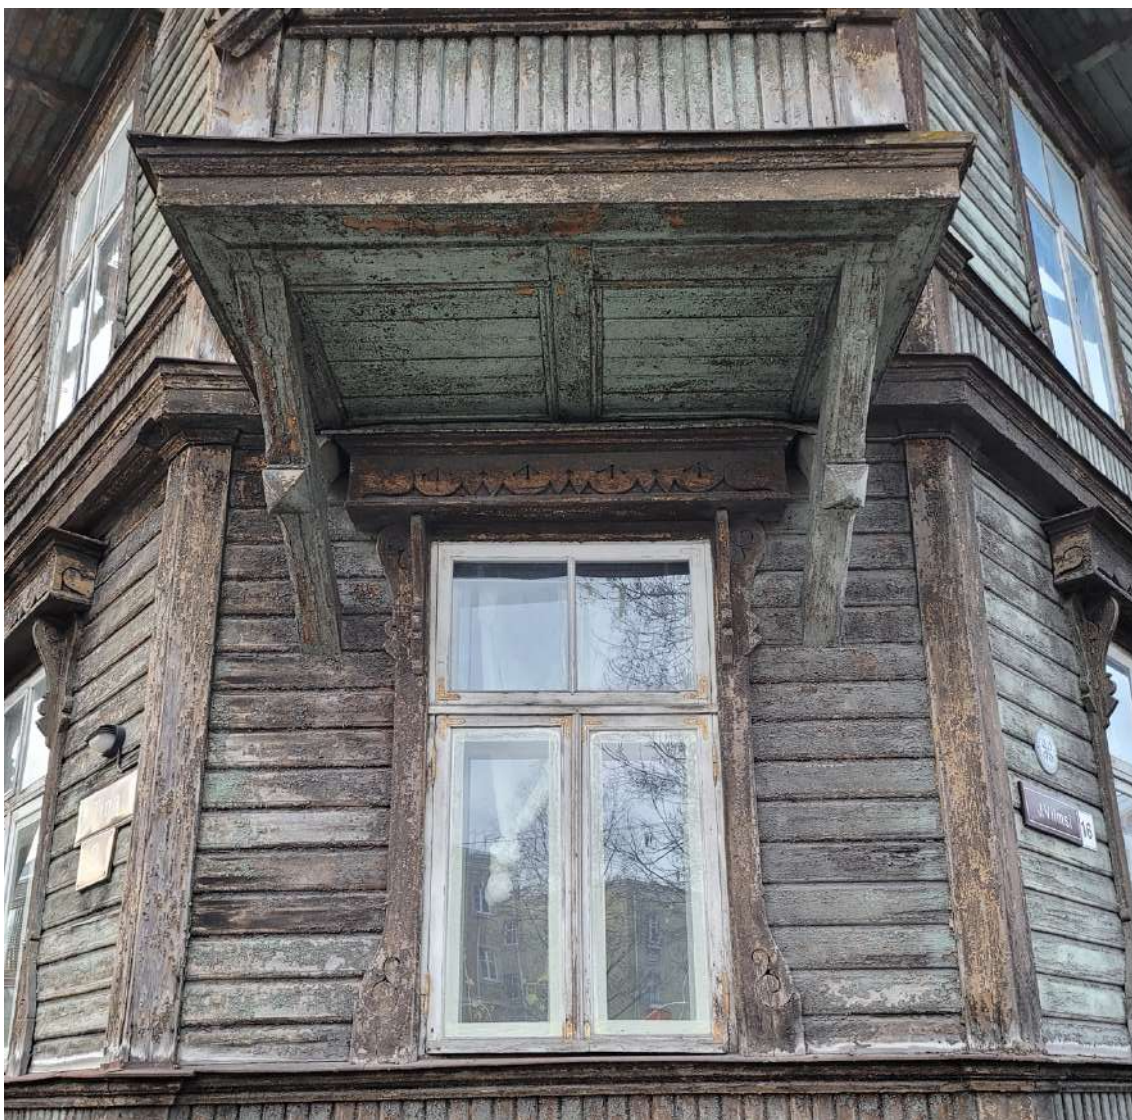
Foto 56. Säilinud erker kaunistusega (Autori foto, 2023)

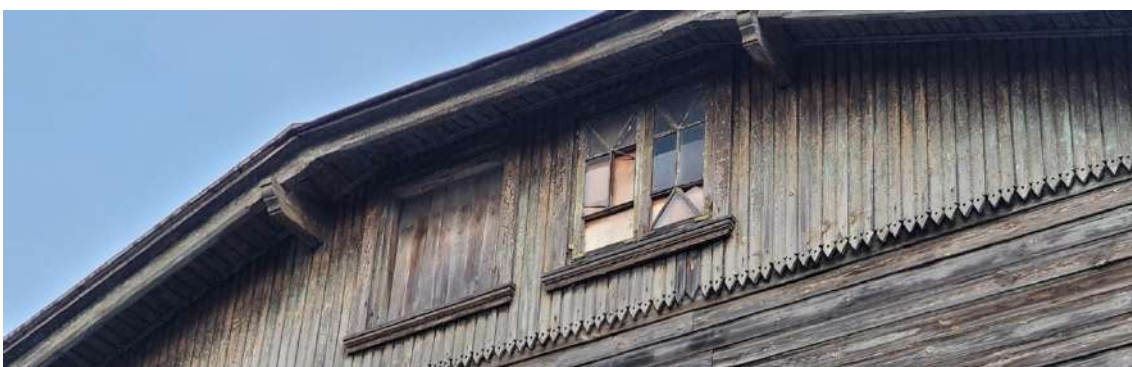
Foto 57. Osaliselt säilinud pööningu aken (Autori foto, 2023)

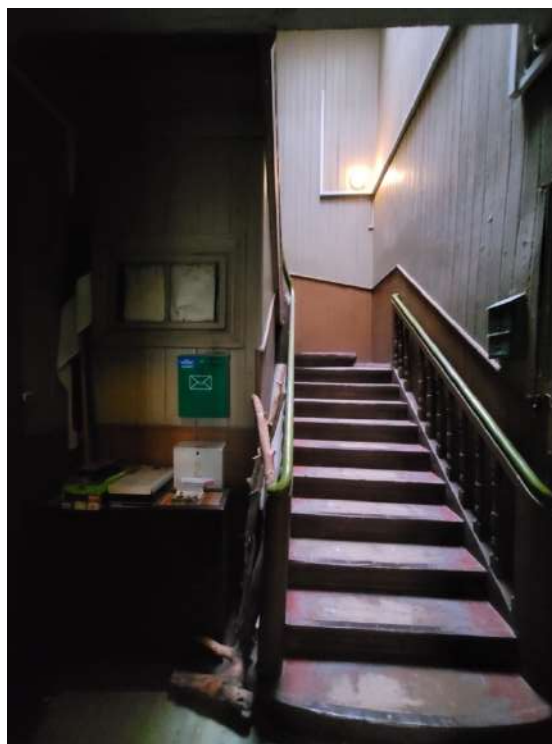
Hoones asub kaks korrustevahelist treppi, millest üks ulatub ka pööningule, tagahoovi veranda trepp ja esifassaadil sissepääsu ees paariastmeline trepp. Peasissepääsu trepikojas viib esimeselt korruselt teisele U-plaaniga puidust U-kujuline trepp. Trepp ja kaunistustega puitkäsipuu on väga hästi säilinud; puitkäsipuu on kumeralt profileeritud. Peasissepääsu ees on kaheastmelised lihtsad paekivist astmed, mis on amortiseerunud.

Foto 59. Peatrepikoda (Autori foto, 2023)

Foto 60. Peatrepikoda (Autori foto, 2023)

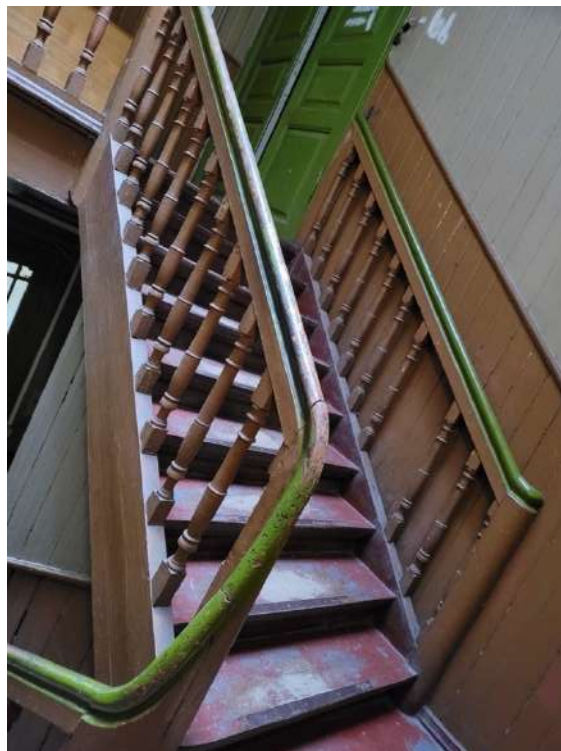
Foto 61. Peatrepi piire (Autori foto, 2023)

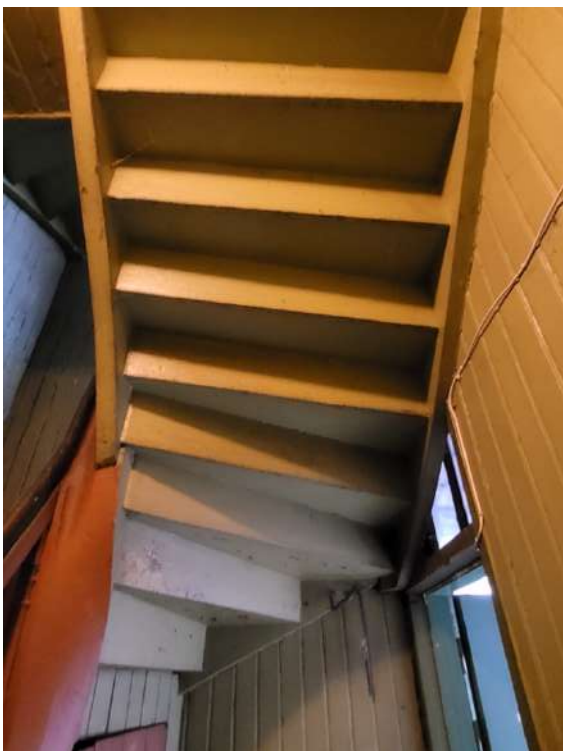
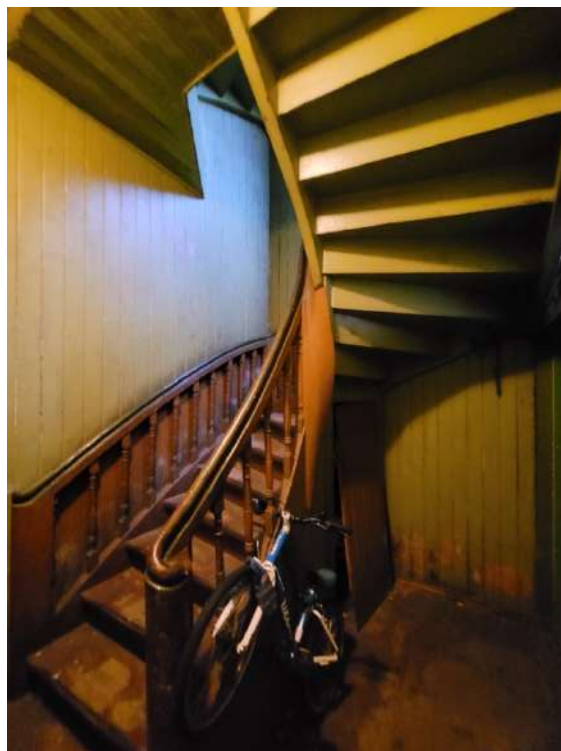
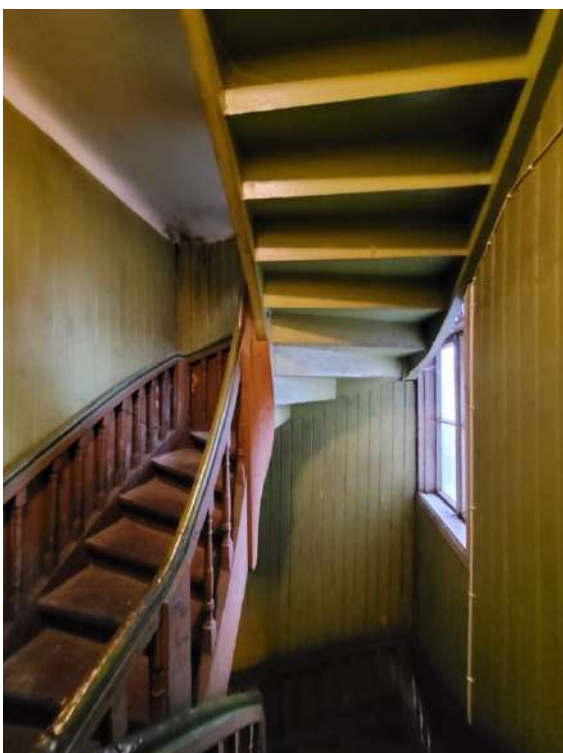
Teine korrustevaheline trepp asub puitseintega eraldatud trepikojas, mis ühendab ruume nr 2 ja nr 16. Trepp võis algselt olla evakuatsioonitrepiks. Trepp on heas seisukorras.

Lisaks ulatub see trepp teiselt korruselt ka pööningule. Trepp ja kaunistustega puitkäsipuu on väga hästi säilinud; puitkäsipuu on kumeralt profileeritud.

Foto 62. Hoovipoolne trepp (Autori foto, 2023)

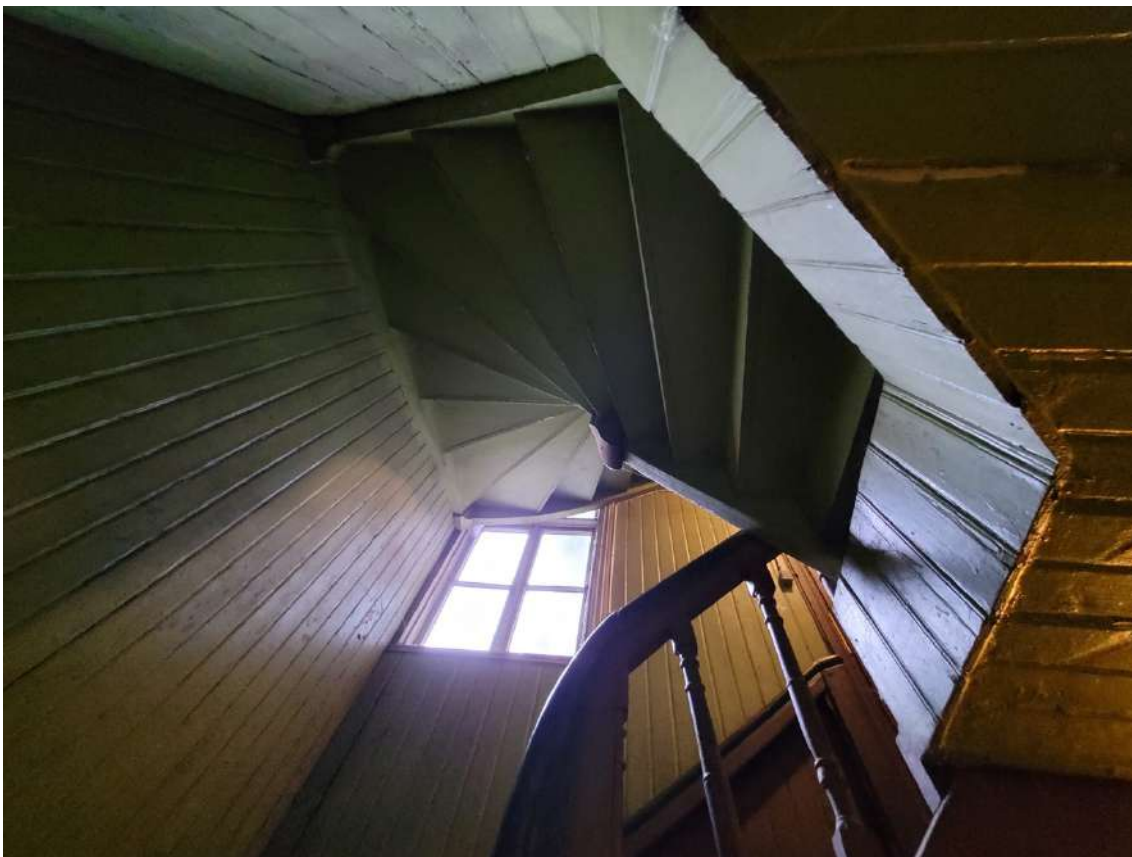
Foto 68. Pääs pööningule (Autori foto, 2023)

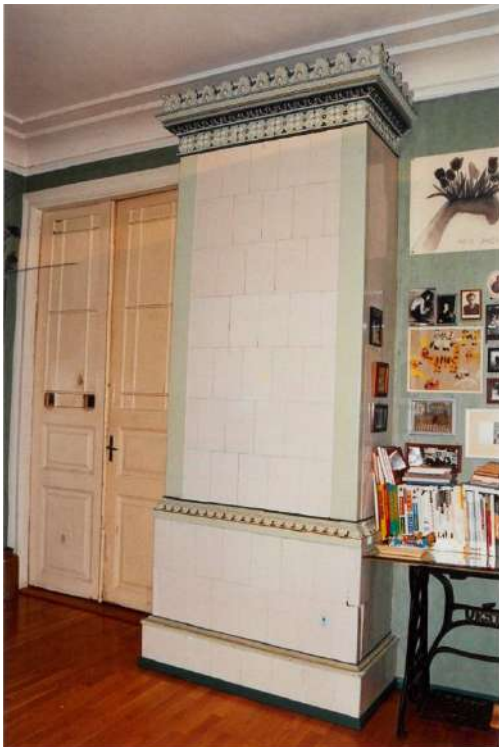
Siseruum: Elamu siseruumid on suuresti terviklikult säilinud: kaks ilusat keerdtreppi (fotod 18, 19, 22, 23, 25), värvitud pottidest ahje (foto 69), tahvelluksed (fotod 38, 40, 41, 42, 44, 45, 72), isegi üksikud vanud uksekäepidemeid (foto 73, 74) laekarniise peegelvõlvidega ruumides (foto 69).¹⁵

Interjööri väärtuslikest detailidest väärrib veel märkimist ruumis nr 23 säilinud kaunistustega värvitud pottidest ahju.

Foto 69. Värvitud pottidest ahju
(Autori foto, 2023)

Ahjule ja korstnale tuleb teostada kontroll, puhastus ja lõõride tuletõkkehülsside paigaldus.

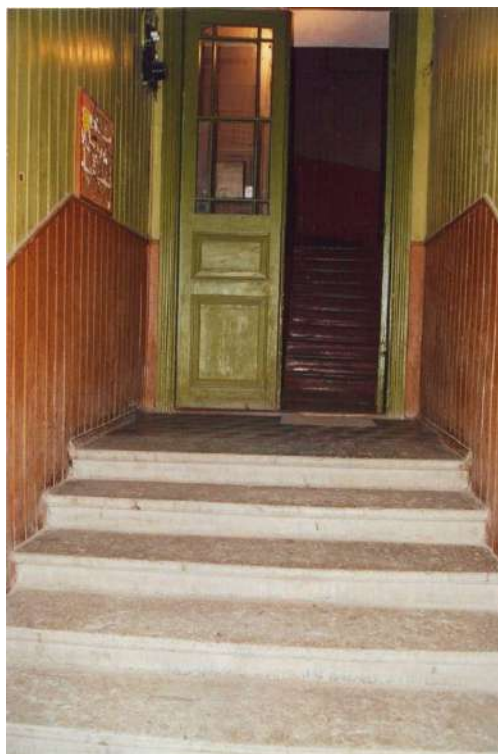
Foto 72. Esik J. Vilmsi tänava poolt
(Autori foto, 2023)

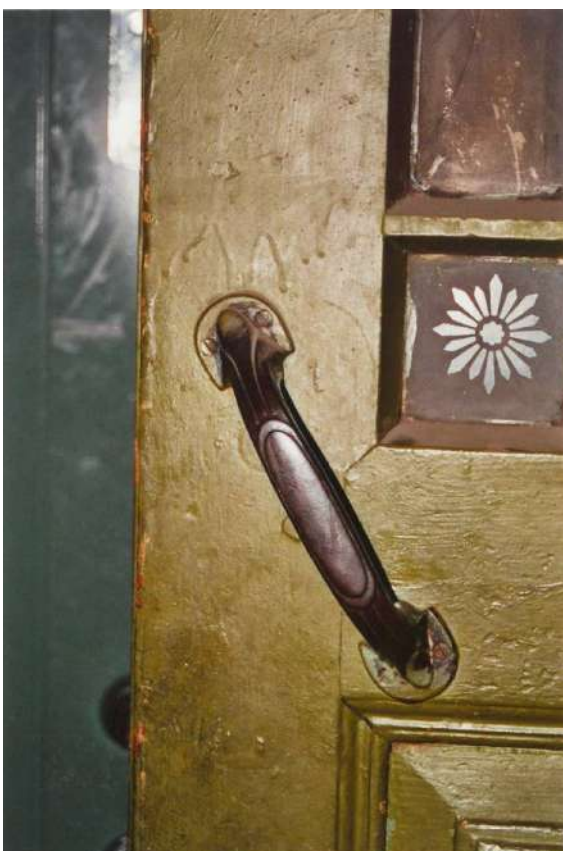
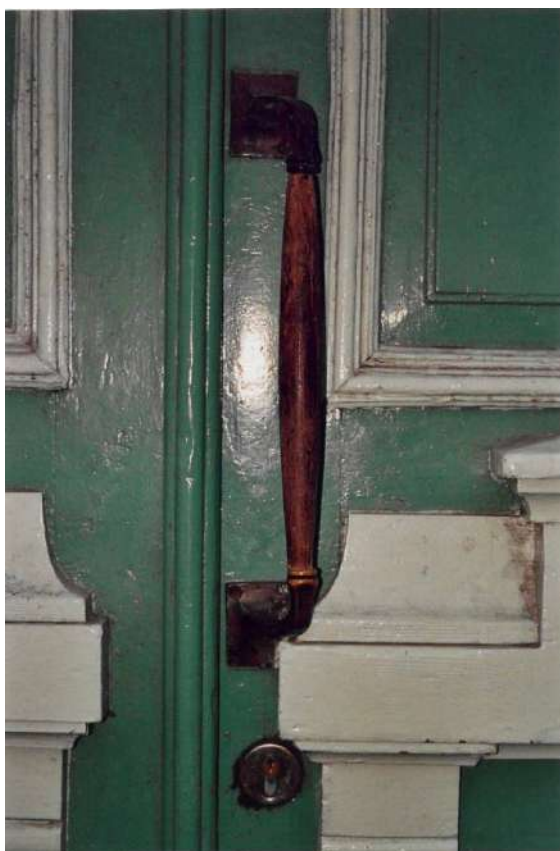
Foto 73. Säilinud ukskäepide (Autori foto, 2023)

Foto 74. Säilinud ukskäepide (Autori foto, 2023)
