## Metsa Kristjani talu

Ajalooline ülevaade, hoonete seisukorra hinnang ja soovitused säilitamiseks

Laadjala küla, Saaremaa vald

2023/2024 õppeaasta  
Arhitektuuri konserveerimise ja restaureerimise täiendkoolituse lõputöö

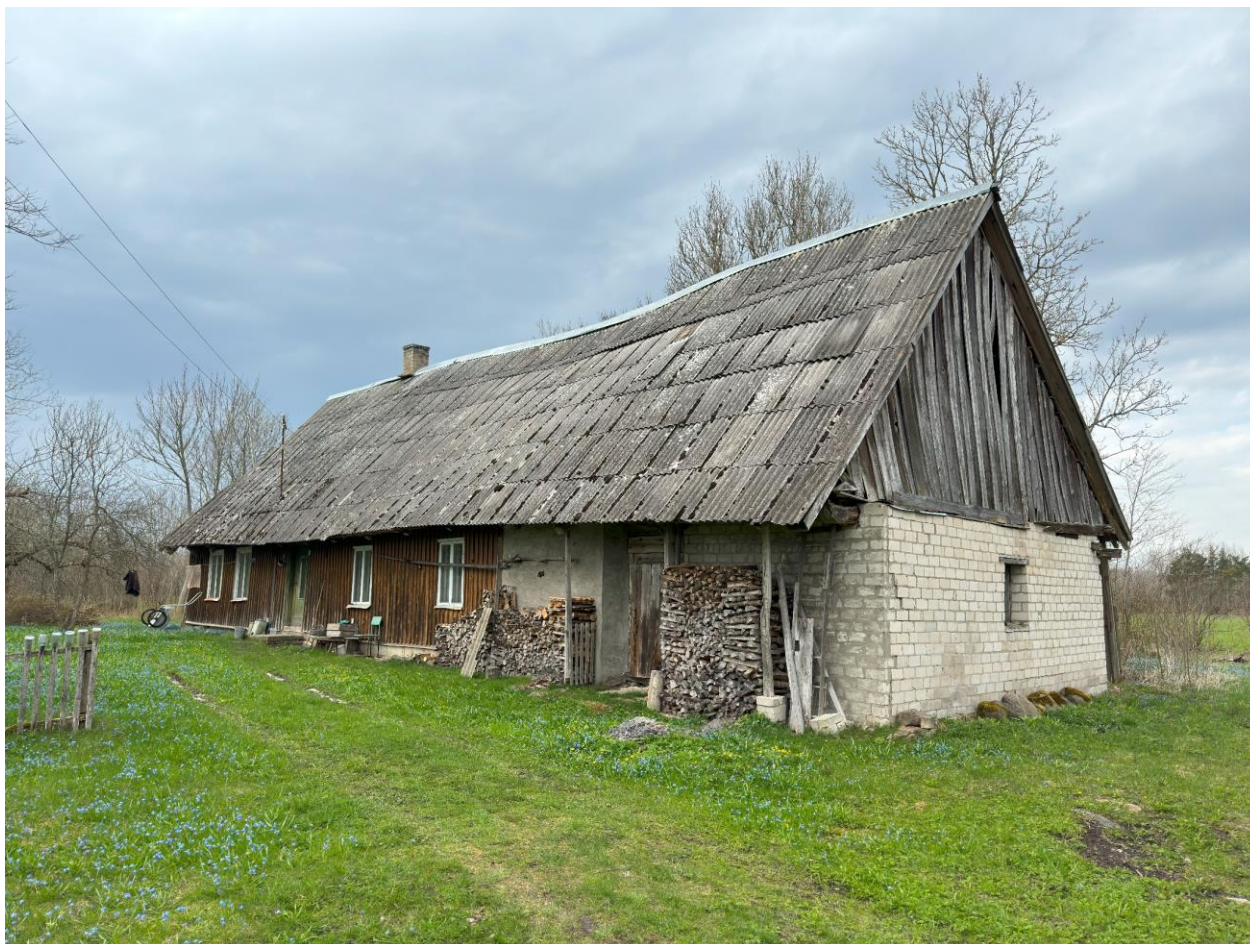
Elamu (ill 10) näol on tegemist Eesti taluarhitektuurile tüüpse ühekordse rehielamuga, kus läänepoolses tiivas on elamuosa, keskel rehetuba ja idapoolses otsas rehala ehk rehealune, mida kasutati ka laudana (ill 11). Hoone ehitisealune pind on 195 m<sup>2</sup>, suletud netopind 166,5 m<sup>2</sup>. Hoone on ümber ehitatud 20. sajandi alguses. Rehetuba ja elamu osa on rõhtpalk-konstruktsioonis ning rehala osa paekiviseintega, mida on osaliselt vooderdatud silikaatmüüritisega. Katusekatteks on eterniit, mille all on säilinud rookatus.

10 Elamu vaade. (Autori foto)

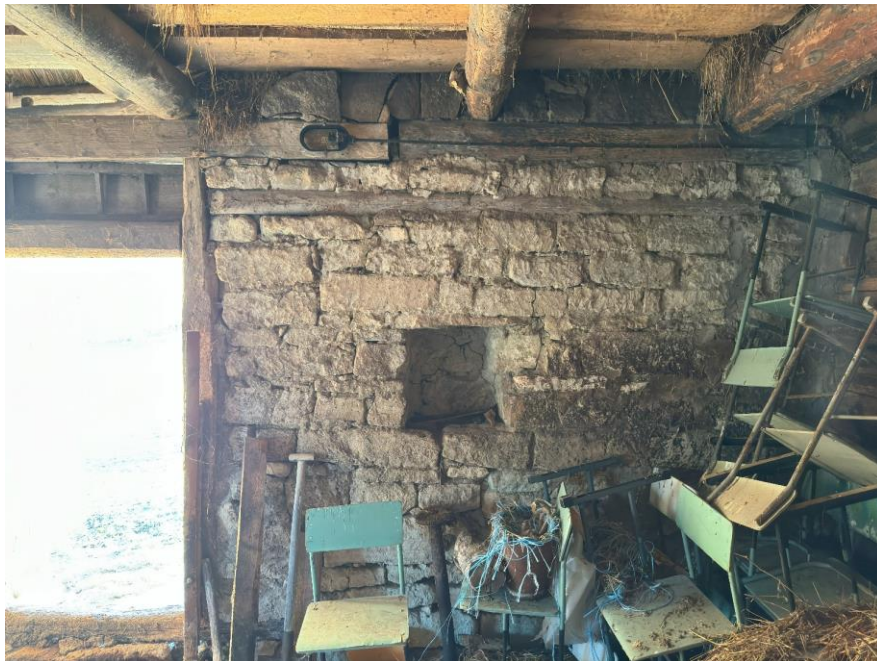
15 Esifassaadi paekivisein ja seinas olev varasem aknaava. (Autori foto)

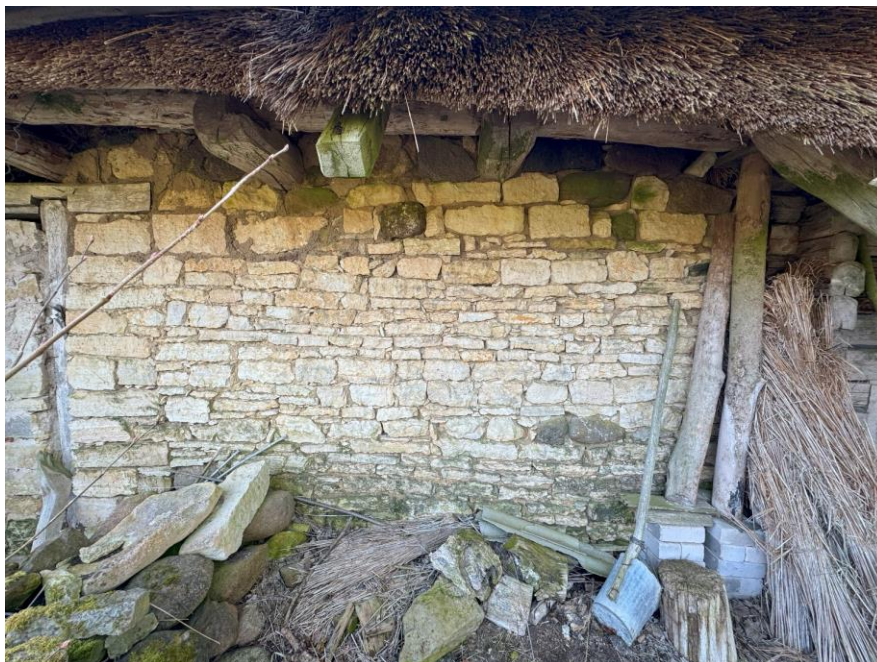
16 Tagafassaadi paekivisein. (Autori foto)

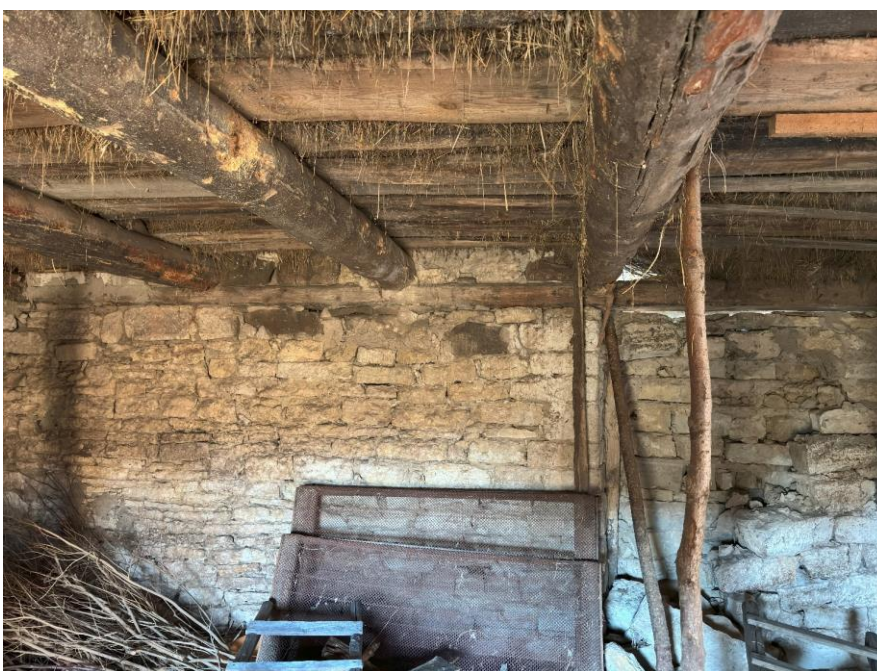
17 Tagafassaadi paekivisein rehala seest. (Autori foto)

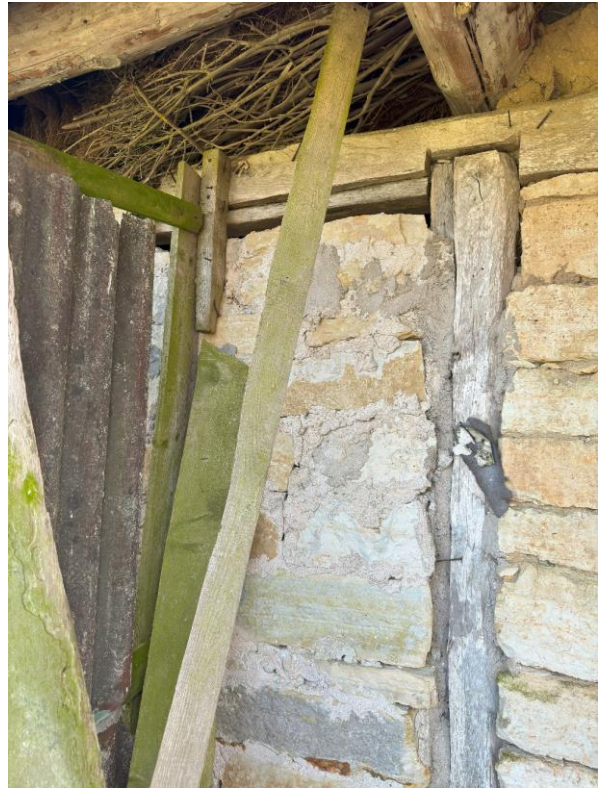
Hoone kirdenurgas on puitpostide ja -sillusega ava (ill 19 ja 21), mis on kinni müüritud ilmselt elamu ümberehitamise ajal ning selle juurde on ehitatud välikäimla (ill 18). Müüritis on selles kohas sisemises kihis varisenud (ill 20), ilmselt on põhjuseks ebakvaliteetne ehitus ning vajumine käimla augu tõttu. Müüritise pragusid on tsementmördiga parandatud.

19 Kinniehitatud ava küljepost. (Autori foto)

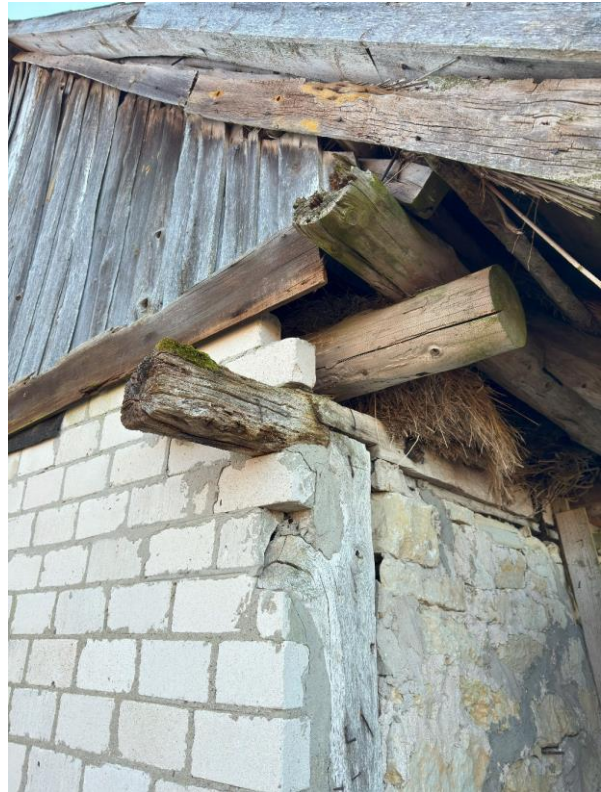
21 Sisse müritud ava küljepost. (Autori foto)

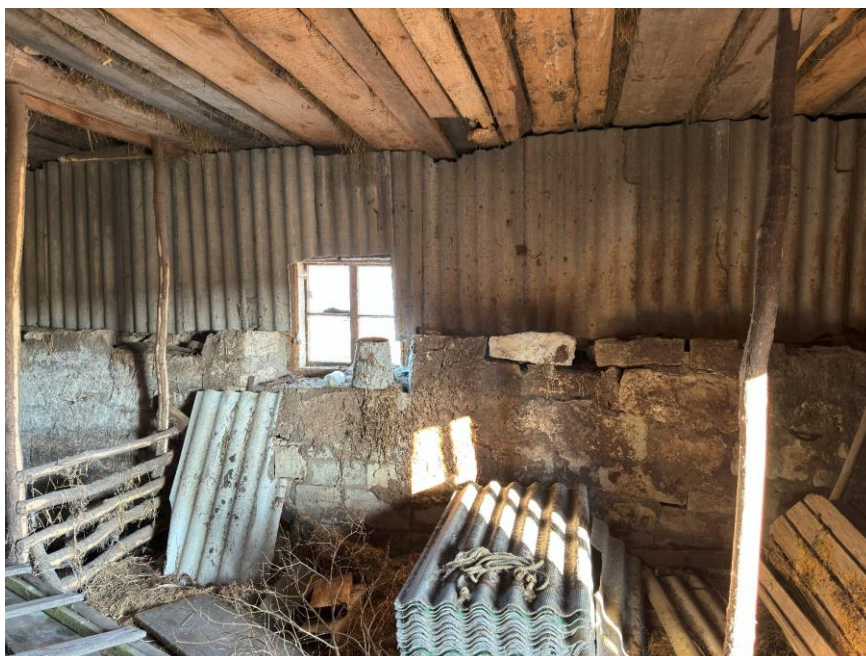
Otsasein on seespool laotud paekivist, mille peal on arvatavasti palkseina osa (püstpalk) (ill 23), mis on kaetud seestpoolt eterniitplaatidega (ill 22). Müüritis tundub sarnase sideainega nagu eelmainitud kinnimüüritud ava, tõenäoliselt on seiniosa tehtud ümberehitamise ajal. Väljast on otsaseinale laotud silikaattellistest vooder, kusjuures tellist on laotud serviti, et materjalikulu oleks pinna kohta võimalikult väike (ill 24). Kagunurga välissein rehala ukse kõrval on samuti laotud silikaattellistest, kuid siin on müüritis laotud kahes kihis ning varasemat paekiviosa säilinud ei ole (ill 14). Tellist mõõtude järgi vaadates tundub, et tegu on hilisema plokitellisega, mille paksus on 88mm. Seega on silikaattellise osad lisandunud 20. sajandi teises pooles.

22 Otsafassaad vaade seest, paekivimüüritis ja eterniidiga kaetud püstpalk. (Autori foto)

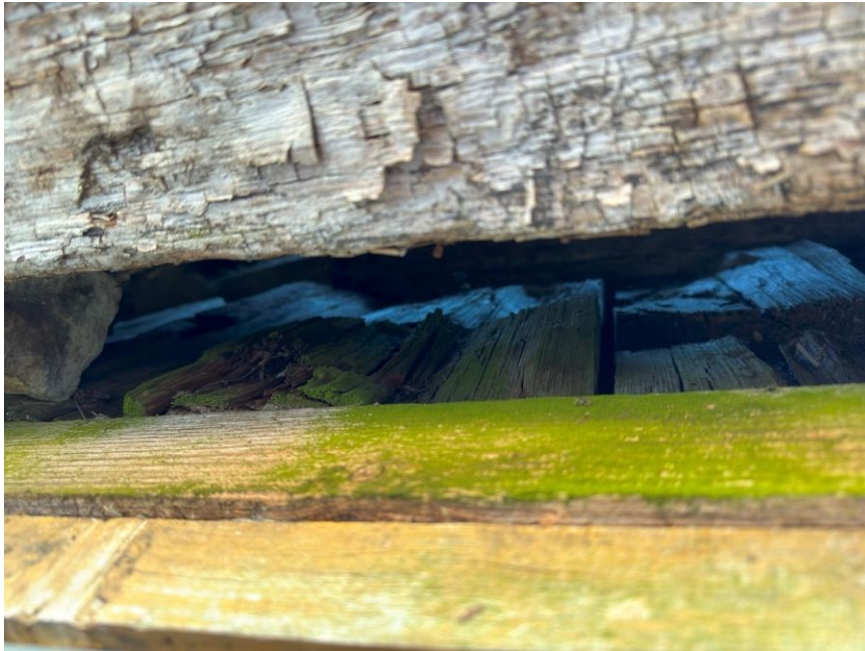
**23** Vaade otsaakna kohalt üles silikaatvoodri vahele, paistab püstpalksein. (Autori foto)

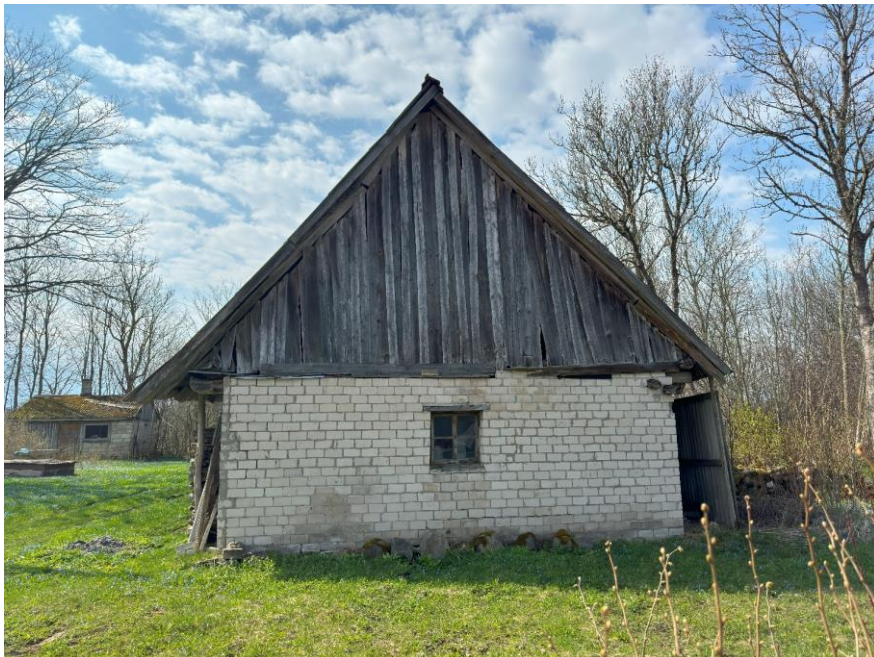
**24** Otsaseina silikaatvooder. (Autori foto)

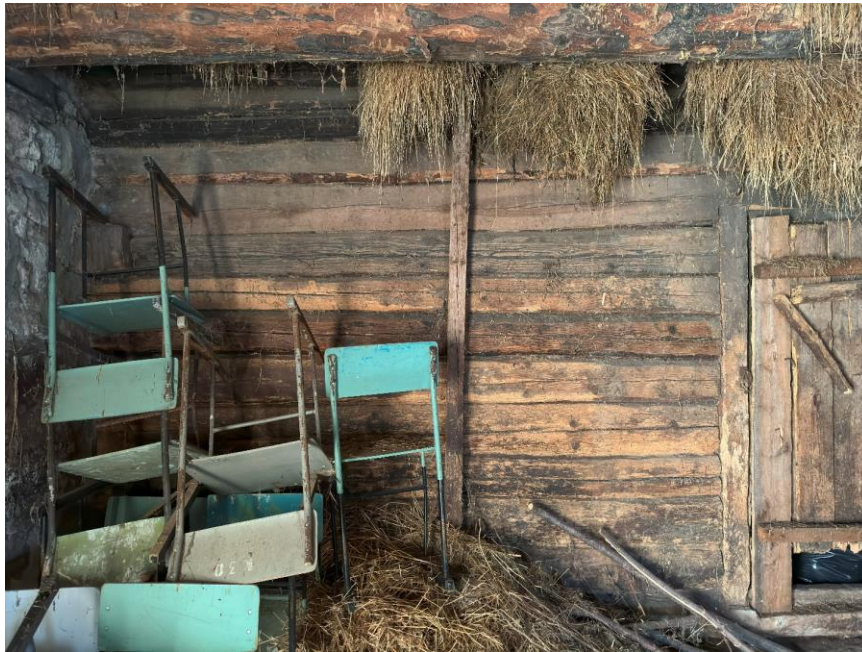
Rehetoa seinad on rõhtpalkseinad (**ill 25**), millest rehala ja rehetoa vahelise seina sisepind on tahmand ning ka põhjapoolses välisseinas on ülemine osa seinast tahmand pinnaga (**ill 26**). See annab märku, et tegemist on algse rehetoa seintega. Arvatavasti on alumised palgid kahjustuste tõttu eemaldatud ning seiniosa kindlustatud püstpalkidega (**ill 27**). Hoovipoolset seina sisepinda ei

olnud võimalik vaadelda, kuid kuna esikus on säilinud madal lauduks koos võimaliku algse palkseinaosaga, siis võib ka see välissein olla algne rehemaja palksein. Nähtavate palkseinte seisukord on üldiselt hea, rehetoa ülaservas on näha niiskusest tekkinud seenkahjustust ning rehala pool kohati mardikakahjustusi, kuid üldpildis on vanad rehetoa seinad hästi ajas vastu pidanud.

25 Rehala ja rehetoa vaheline palksein, vaade rehalast. (Autori foto)

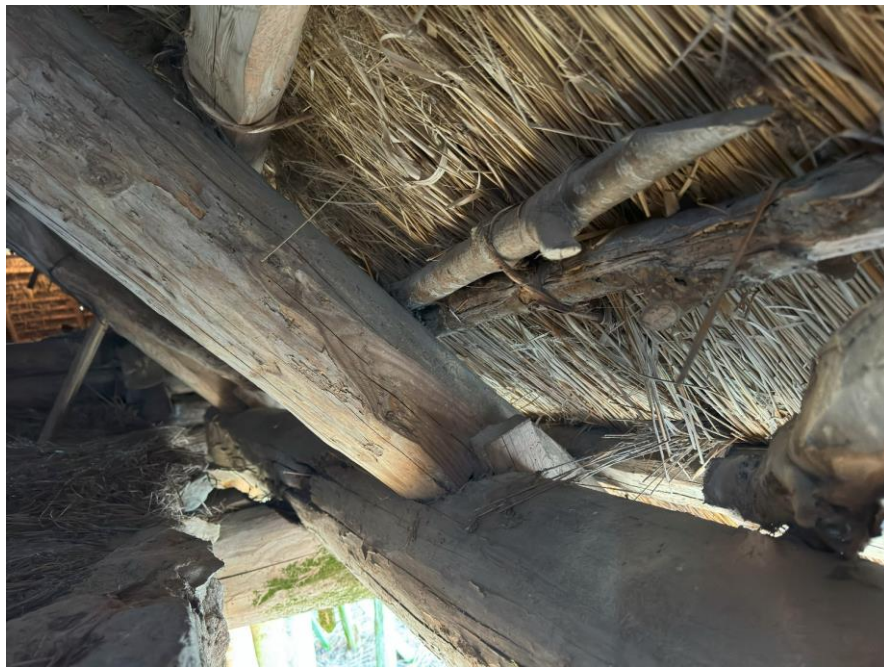
**37** Katusesarika ühendus ja roo kinnitus puiduvitsadega. (Autori foto)

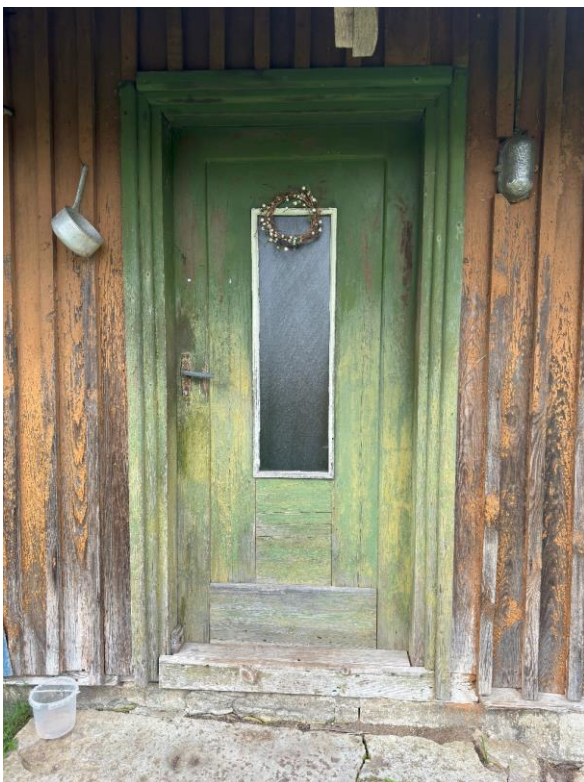
Hoone elamuosa välisuks (ill 40) on lihtne keskse klaas-avaga puituks, millel on piirdeliistud pandud kahes kihis (ilmselt odav, aga nutikas ilulahendus).

40 Elamu välisuks. (Autori foto)

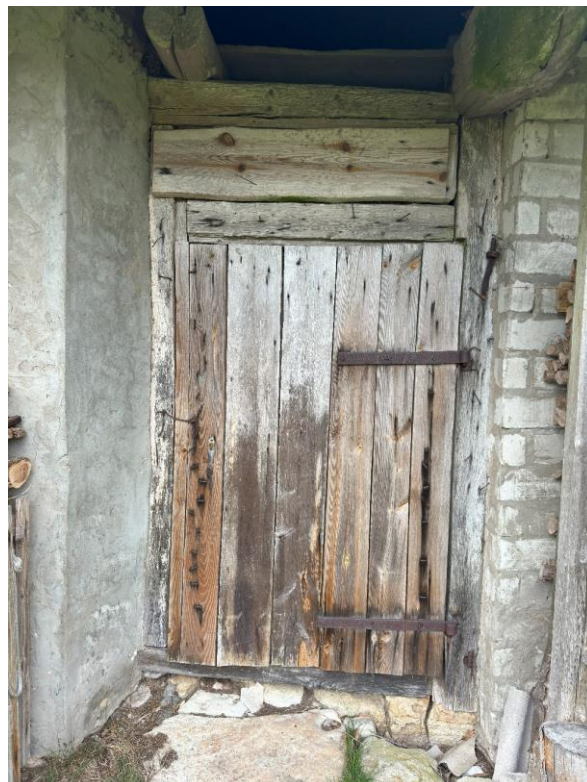
Rehala välisuks (ill 41) on puidust lauduks raudlatthingedel. Piida küljes on näha vanemad kõrvalasunud värava hingesagarad. Praegune ukse asukoht võis olla kitsam käiguuks, kuid arvatavasti oli algne uks kõrgem. Uksele ja uksepiitadele on rohkelt naelu löödud.

41 Rehala välisuks. (Autori foto)

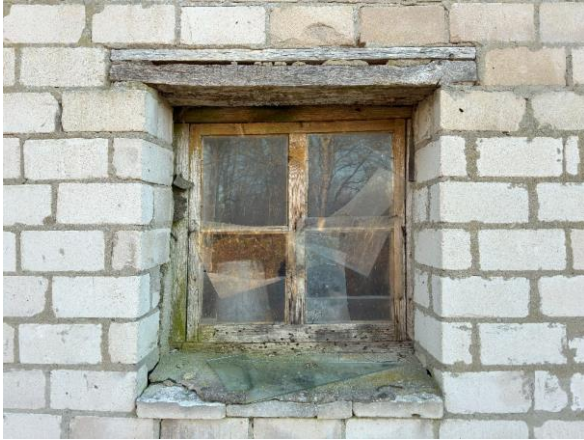
Rehala aken otsaseinas (**ill 42**) on ühe klaasikihiga puitaken. Klaasid on raamile kinnitatud naeltega ning katkised kohad on kaetud lihtsalt eraldi klaasitükiga. Akna puitleng paikneb püstpalkseinas, mis asub tellisvoodri taga. Tegemist on ümberehituseaegse algse aknaga.

42 Rehala aken. (Autori foto)

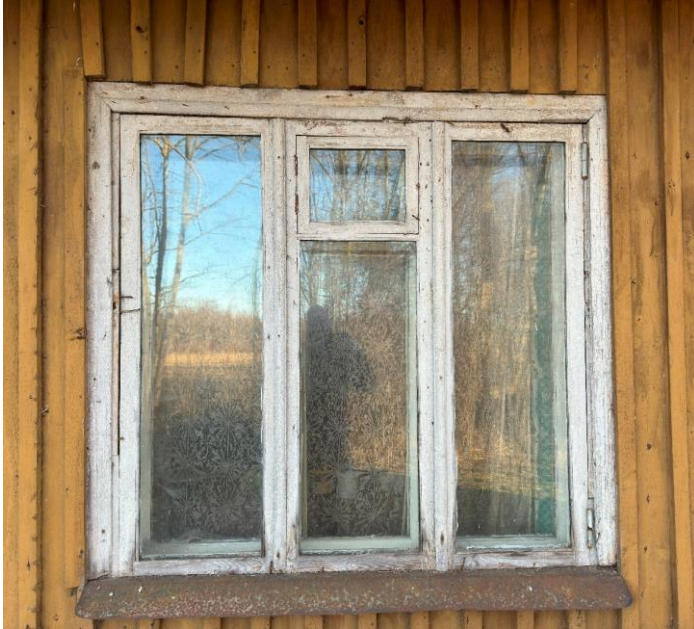
Elamuosa aknad on kaheraamsed puitaknad, enamasti kahese jaotusega. Rehetoa ja vaheruumi aknad (**ill 43**) on ilma hingedeta ning neile ei ole lisatud piirdeliiste nagu teistele akendele. Elamu osas on otsaakendel ja põhjapoolsetel akendel väike õhutusluuk (**ill 45**). Uus köögi aken on tehtud laiem (**ill 44**). Akende sisemisel raamil on näha murenenud kitiservasid, välimistel raamid on kitt asendatud puitliistudega. Suure toa aknad on nurgikhingedega (**ill 46**), võimalik et algsete lengidega. Kambrate ja köögi aknad on uuemate lehthingedega.

44 Köögi aken. (Autori foto)

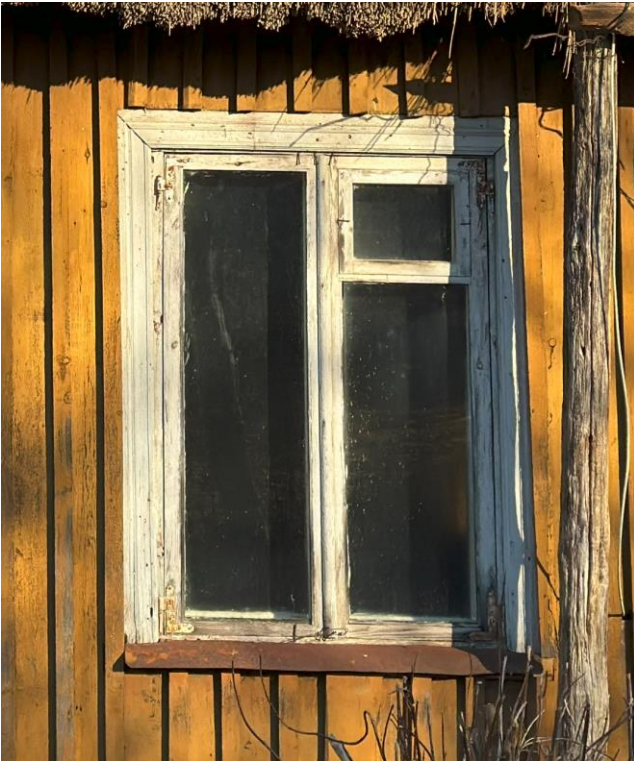
46 Suure toa aken nurgikhingedel. (Autori foto)

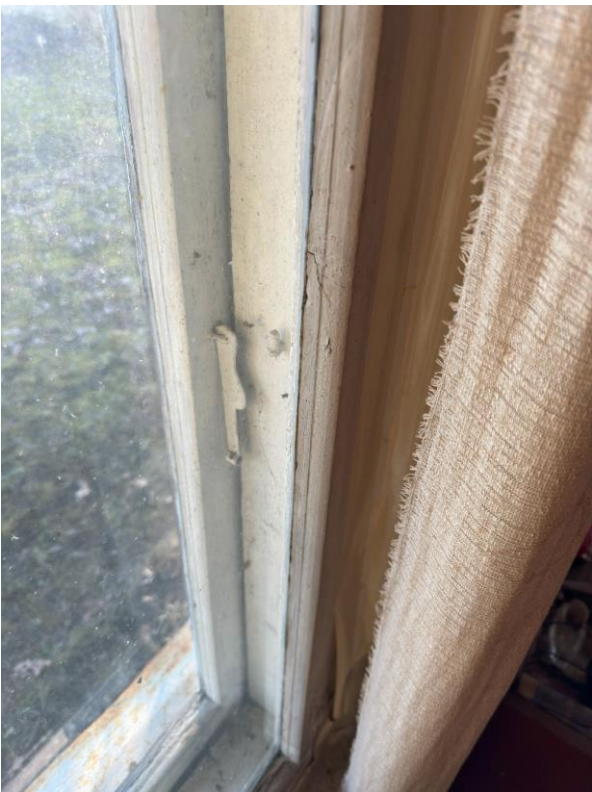
48 Akna detail. (Autori foto)

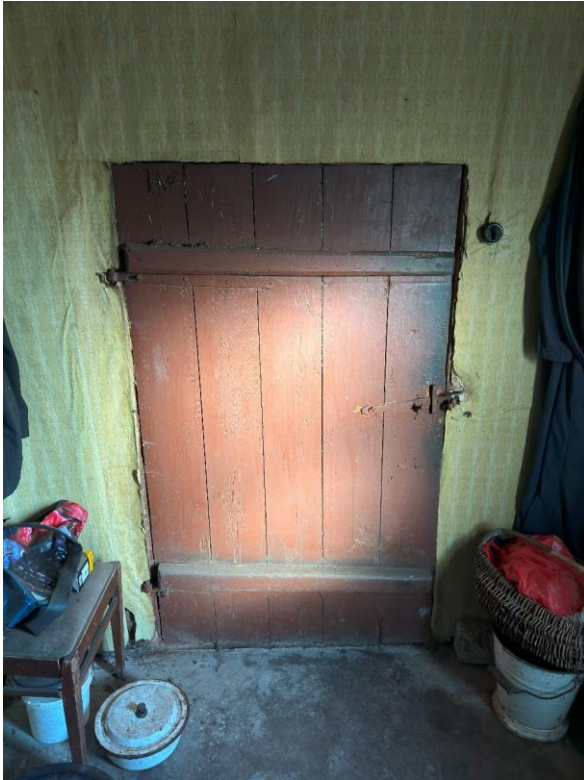
Hoone siseruumides on avatäidetest veel mõningad siseuksed, mida ära märkida. Esiku ja vaheruumi vahel on madal latthingedel lauduks (**ill 50**), mis tõenäoliselt võib olla osa vanast rehetoast, mis hoone ruumiplaani juures märgitud sai (**ill 12**). Uksel on säilinud algsed metallsulused. Selle juures on näha ka mustaks tahmand pinda, mis kinnitab jällegi, et uks on ilmselt algse rehetoa uks.

50 Algne rehetoa lauduks. (Autori foto)

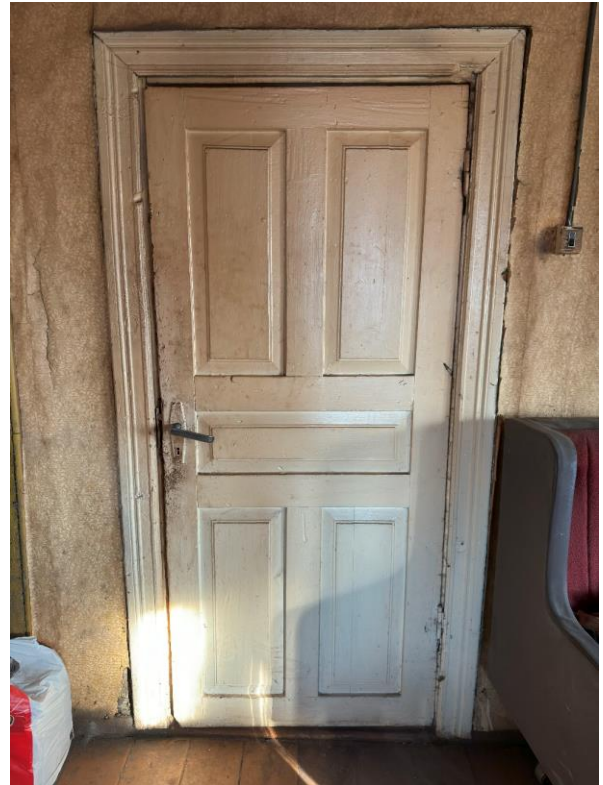
Suure toa ja kambri ukсед on laiad ja madalad tahveluksed profileeritud piirdeliistudega (**ill 51 ja 54**). Ühel ukсел on säilinud algne tsaariaegne ukselink, teised ukselingid ja ka -hinged on nõukaaegsete vastu vahetatud.

51 Esiku ja suure toa vaheline uks. (Autori foto)

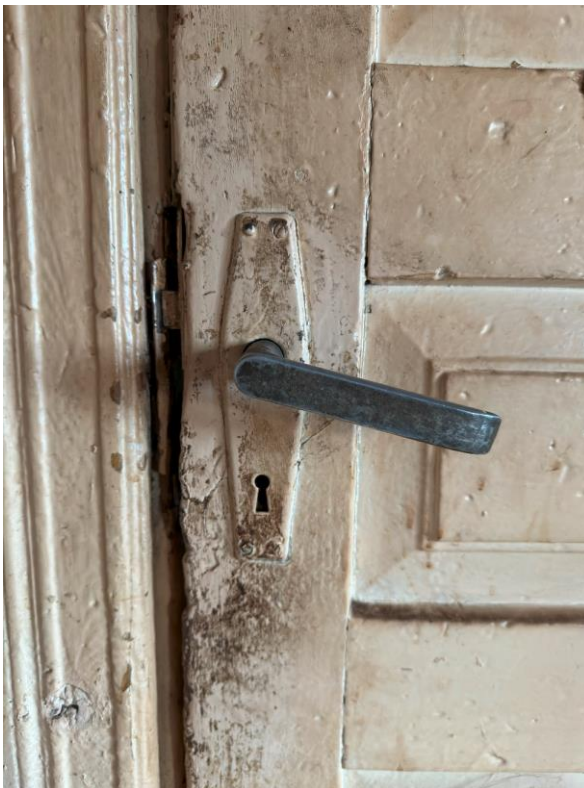
52 Nõukaaegne ukse link. (Autori foto)

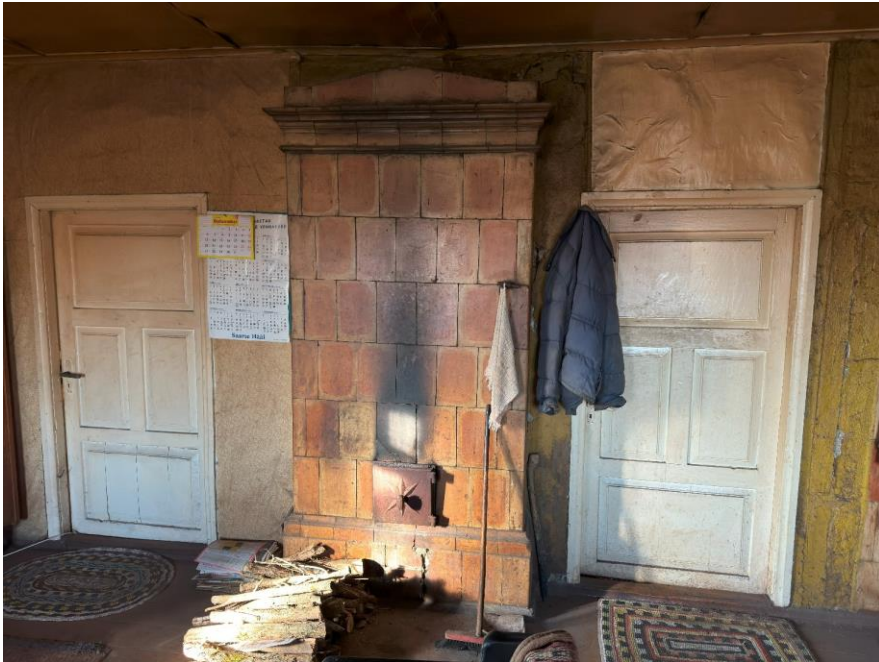
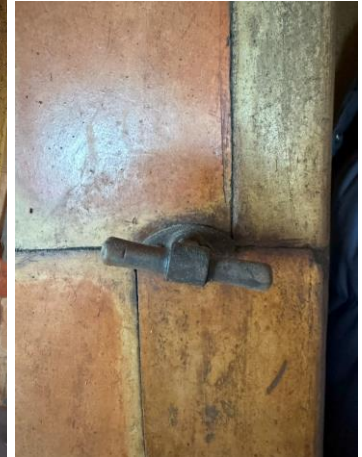
Köögis on puupliit ja korstnjalg, suures toas glasuurimata pottidest soemüür ja ahi. Ahju küttekolde ümbruses esinevad mõningad praod ning ahjupotid on servadest heledamaks tõmbunud. Malmist ahjuuks on tehtud AS Franz Krull Tallinna tehases, mis töötas selle nime all aastatel 1875–1940.<sup>21</sup> Ahju sisemus vajaks restaureerimist, ahjupotte saab uuesti kasutada, soojamüüris on kasutatud samasuguseid potte.

54 Kambrite uksed ja nende keskel ahi ning ahju siibrinupp. (Autori foto)

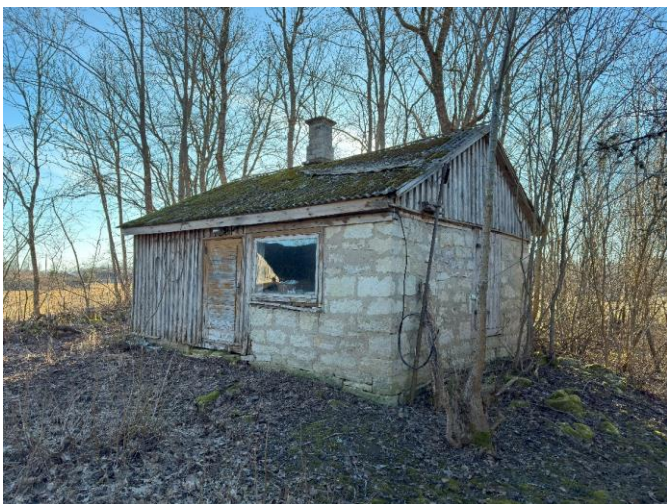
Hoone on rajatud paekivivundamendile, puidust hooneosas on betoonvundament. Pool hoonest on sajandi alguses ehitatud paekivist osa, teine pool hilisem puitkonstruktsioonis osa (ill 59 ja 60). Vahelagi ja katusekonstruktsioon on samuti puidust ning katusekatteks on eterniit. Puitvooder on samasuguse laudisetüübiga nagu elamu.

59 Vaade hoonele. (Autori foto)

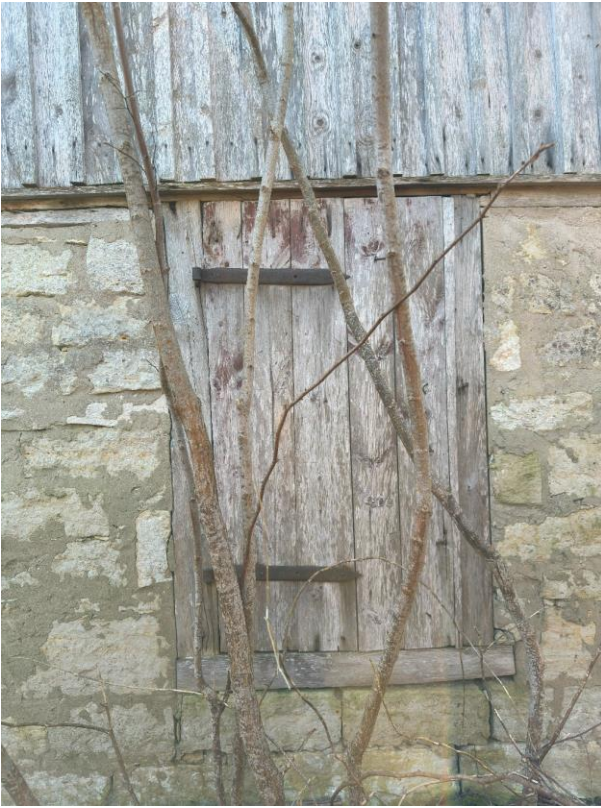
Hoone elumajapoolses otsas on puidust luuk, mille leng on müüritises. Luugil on raudlatthinged ning see on säilinud algupärasena (ill 61). Välisuks (ill 62) ja aknad (ill 63) pärinevad hoone ümberehituse ajast. Siseruumis on näha pliit ja veesoojenduskatel, korstnas on kasutatud algseid dolomiidist korstnaplokke ning vahele laotud silikaadist ribasid. Paekiviseinad on kaetud tsementkrohviga ning vahelagi on puittaladele toetuv laudlagi (ill 64).

61 Raudlatthingedel lauduks. (Autori foto)

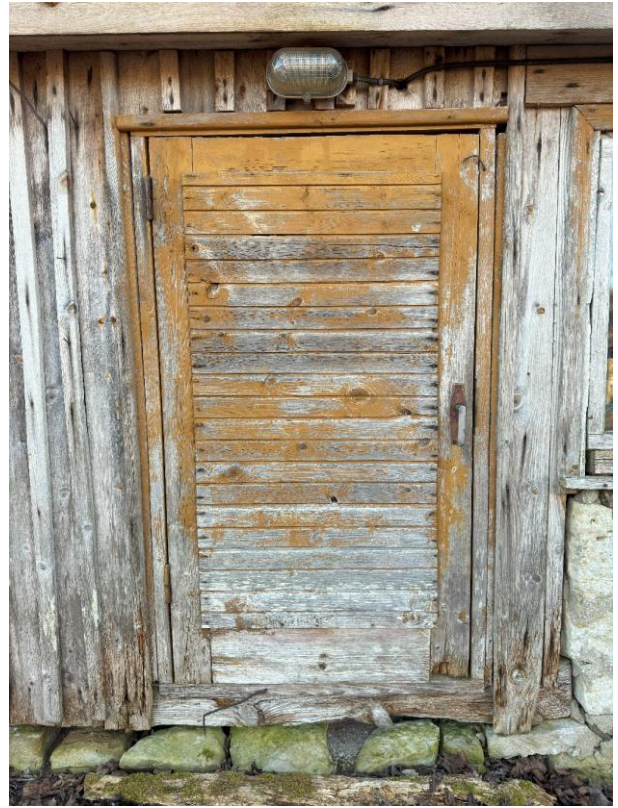
62 Esiuks. (Autori foto)

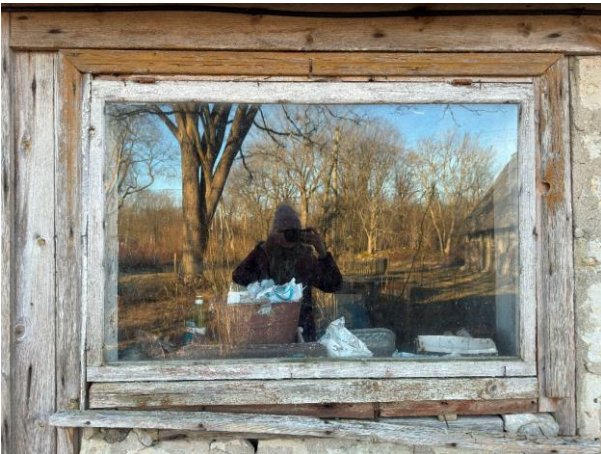
63 Pesuköögi aken. (Autori foto)

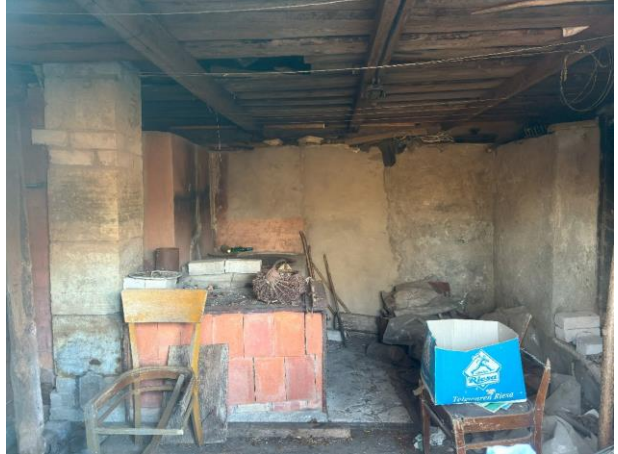
64 Siseruum. (Autori foto)

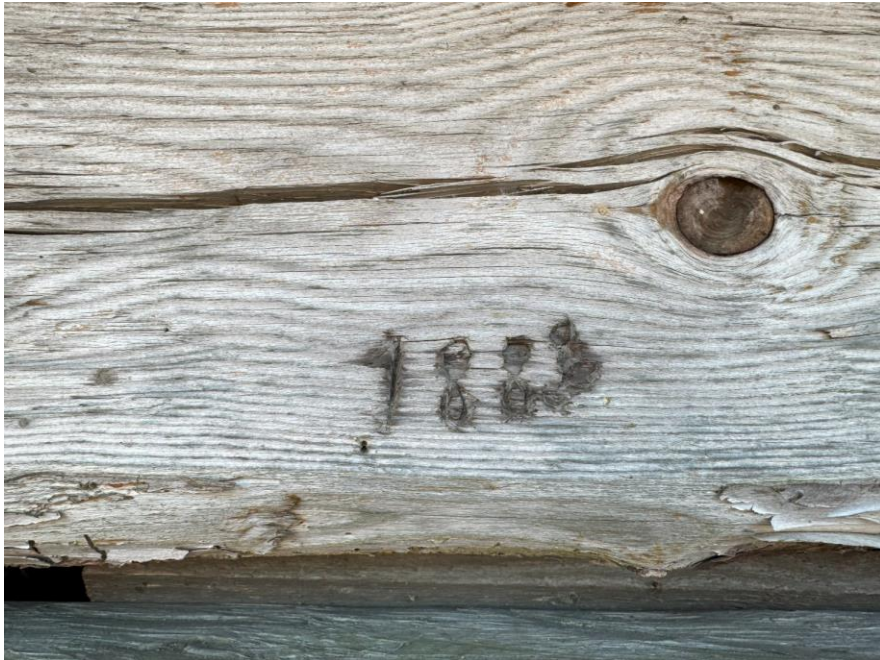
Ait on ehitatud 1880ndatel, millele viitab vasakpoolse ukse lähedal olev aastanumber palgil. Palgis oleva aastaarvu viimane number tundub olevat 3 või 9 (ill 66). Palkidest aidahoone on kahe kambriga (ill 65), ukсед on raudlatthingedel ning katusekatteks eterniit. Hoone külge on ehitatud madal kuuri osa. Hoone keskel on tenderpost, mille tõttu tundub, et eestvaates parempoolne aidaosa oleks justkui varasem ja vasakpoolne hiljem juurde liidetud. Materjalikasutus vihjaks justkui vastupidisele, kuna vasakpoolse kambriosa palgiosad on vähem säilinud ning on puitlaudisega paigutatud hoone otsas ja tagaküljes. Parempoolse kambri palkkehand on terviklikult säilinud, tagaküljes on vaid mädaniku kahjustusi (ill 67). Lisaks on hoone palkseinad vajunud otste suunas. Naabertalust on teada, et aitade asukohti palkidel veeretades ka muudeti, võibolla on ka siin uute omanike poolt hooviplaneeringut ja varasemate kõrvalhoonete asukohta sajandi jooksul muudetud. See selgitaks ka kaardimaterjalidel lõunapoolse kõrvalhoone asukoha mittevastavust, kuna mõisa ajal joonistati kaarte üsnagi täpselt.

66 Palgil aastanumber 1883 või 1889. (Autori foto)

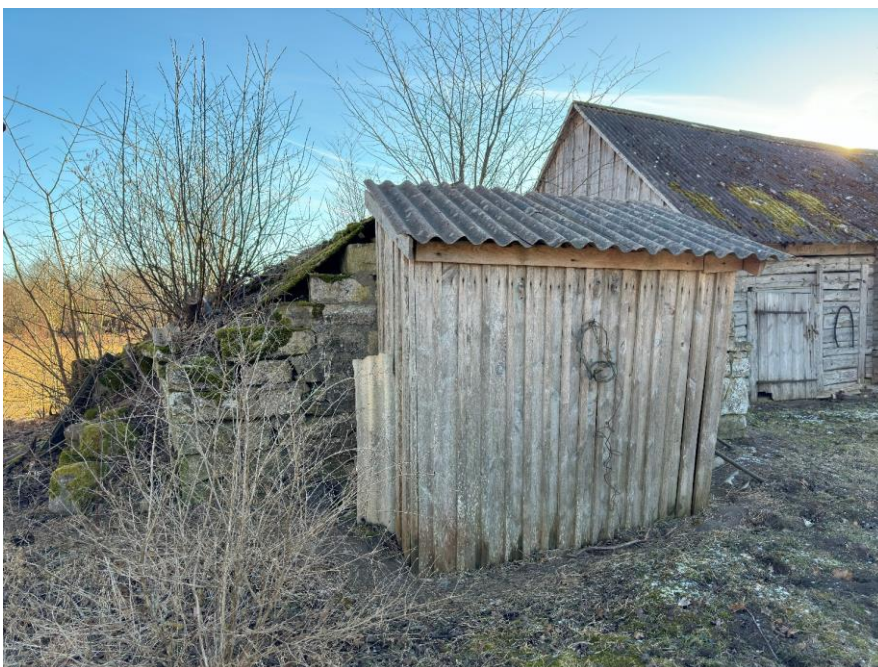
Keldri kivisillusele on raiatud aastanumber 1937, mil võidi keldrit renoveerida (ill 69). Kelder võib olla ka varasem ning võimalik, et markeeritud juba 1867. a kaardil (ill 7). Osaliselt maa sisse rajatud keldril on mätaskatus, mida on lisaks kaetud eterniiditahvlitega, ning ukseava kuivana hoidmiseks on keldriukse ette ehitatud puidust kuut, mis on ilmselt hiline lisandus vihmavee eest kaitsmiseks (ill 68). Keldri eesmine kivisein on välja vajunud (ill 70) ning sein ja katuse vahele tekkinud vahest pääseb sisse vihmavesi. Tagaküljel on väljavajumist aidanud vältida sein äärde kuhjatud kiviaed (ill 71). Katuse muldkeha ei ole sisse varisenud, seega sisemine võlvlagi on heas seisukorras.

68 Kelder ja ukseagu ette ehitatud kuut. (Autori foto)

Keldri esine müür tuleks võimalusel uuesti laduda ning korrastada ka mätaskatus. Võlvlae peale võiks lisada hüdroisolatsiooni ning seejärel haljastuse kihid. Ukseesine lahendada selliselt, et vesi keldrisse ei valguks.

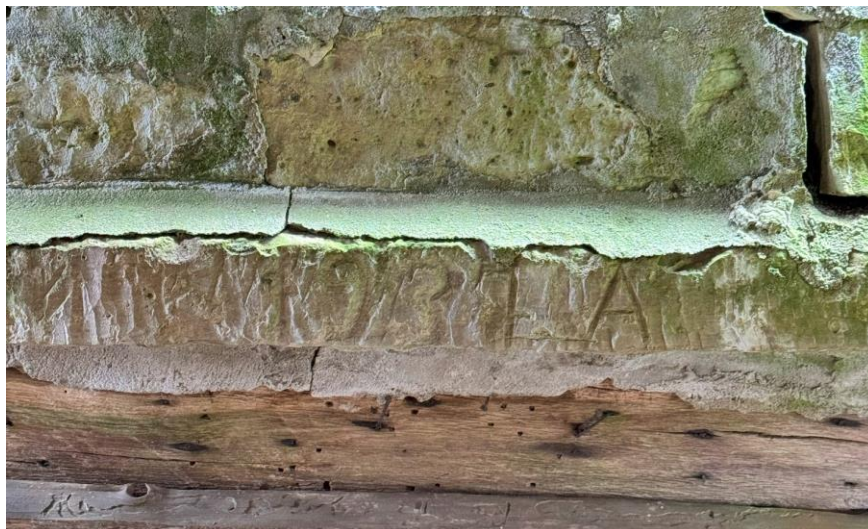
69 Keldri kivisillusele raiitud aastanumber 1937 A. (Autori foto)

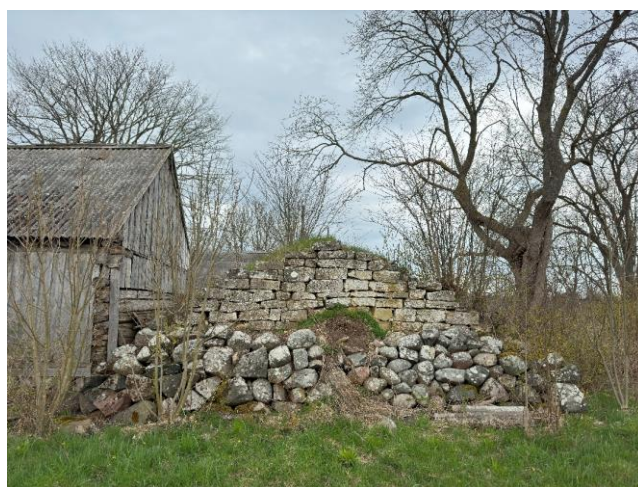
71 Keldri tagakülg. (Autori foto)
