Muinsuskaitse eritingimused Prangli kirikule

Lääneotsa küla, Viimsi vald, Harju maakond

2016/2017 õppeaasta
Arhitektuuri konserveerimise ja restaureerimise täiendkoolituskursuse lõputöö

Hoonele tehti seisukorravaatlus aprillis 2017. Muuhulgas pildistati ja mõõdistati kohapeal, uuriti visuaalsel vaatlusel erinevate viimistluste värvitoone ja -tüüpe, mis on aluseks eritingimuste ja saalilae eelprojekti viimistluse ning tegevuskava koostamiseks.

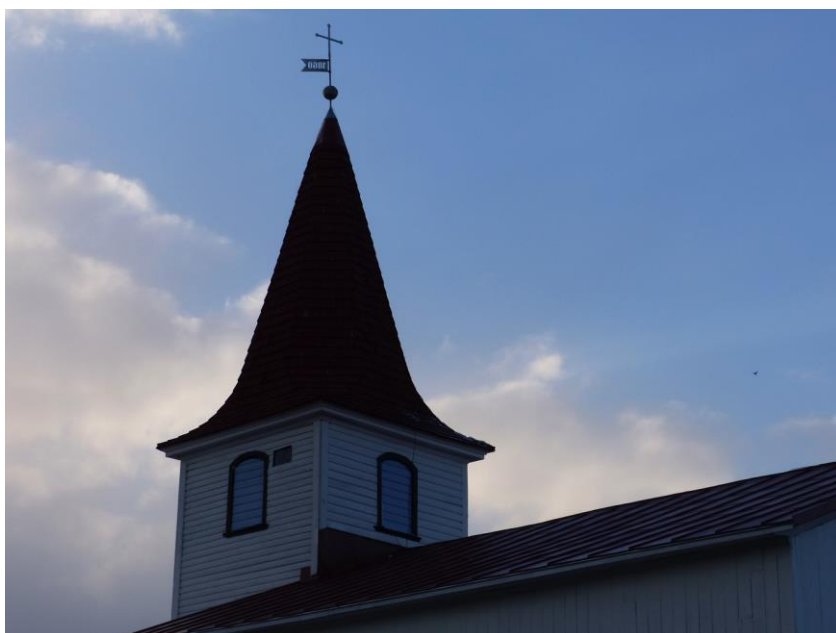
Värskelt renoveeritud kiriku torni kiiver ja katus

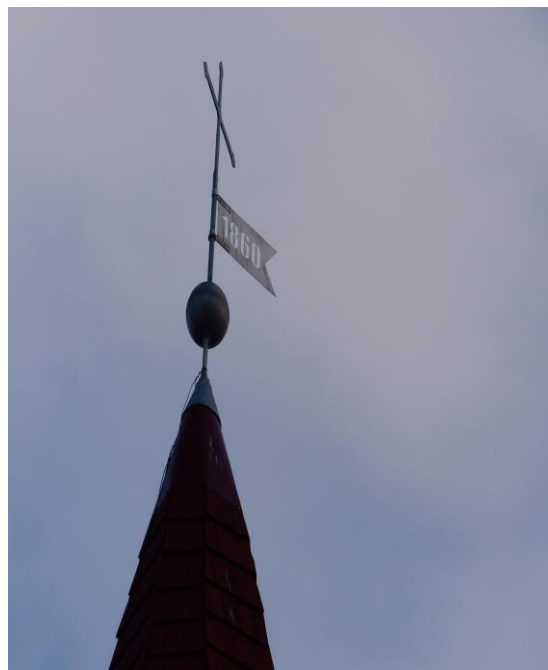
F.5.Torni rist, uue tuulelipu ja kuuliga.
Värskendati kiriku jutlustaja Kalle Rebase
initsiatiiviga 2016.a suvel.

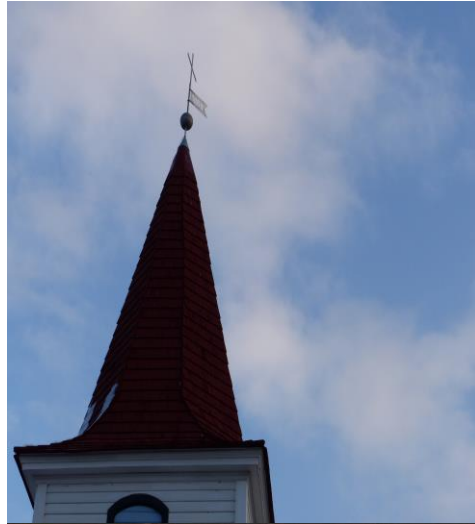
F.6.Havapuidust punaseks tõrvatud kimm.Tõrvati punaseks 2016.a

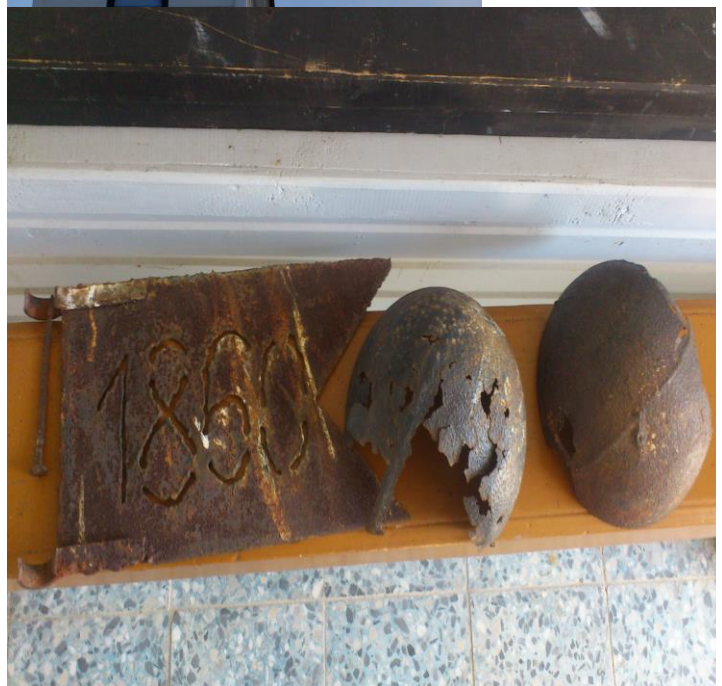
F.7Vana kuul ja tuulelipp
Tornialuse ruumis

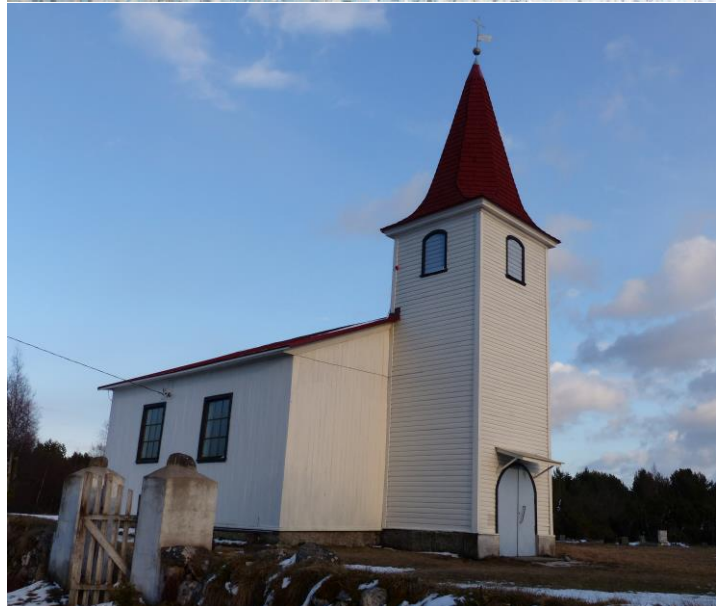
F.8. Kiriku põhjafassaadi aknad. Vaade loodest.

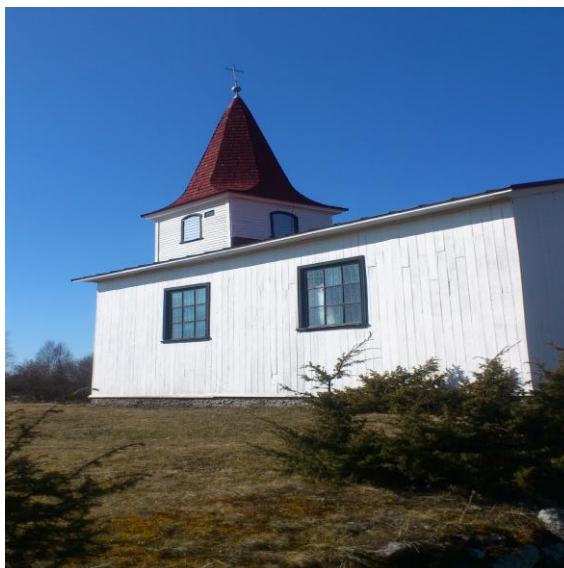
F.9 Lõunafassaadi aknad

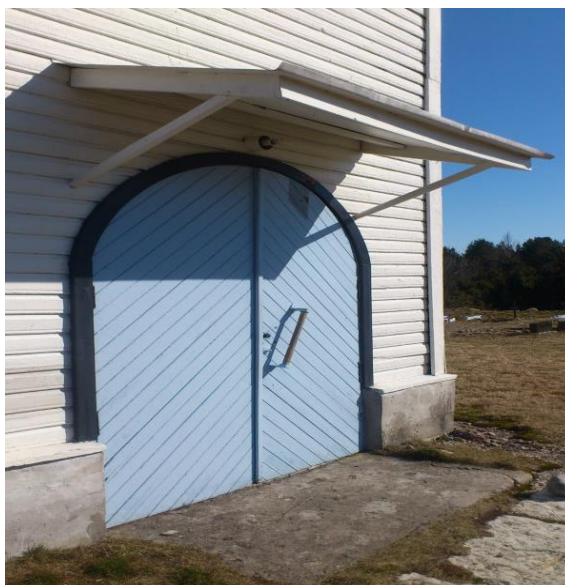
F.12.Välisuks Nõuk. aegne kalasaba laudisega. Vaade loodest

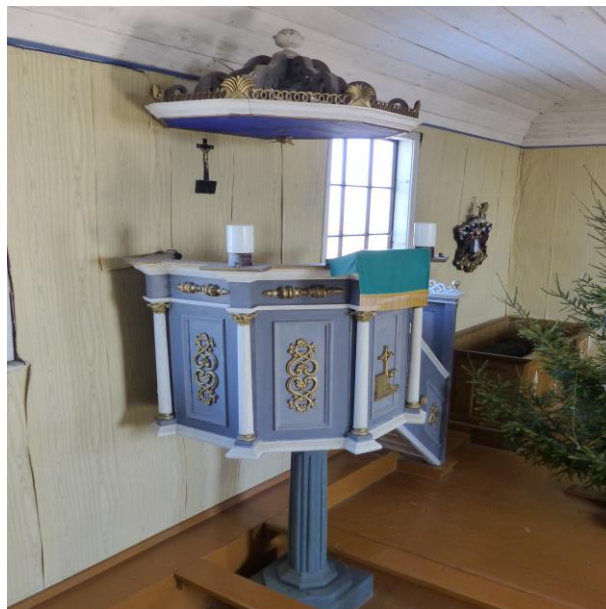
F.16. Polügonaalne kantsel vaade kirdesse

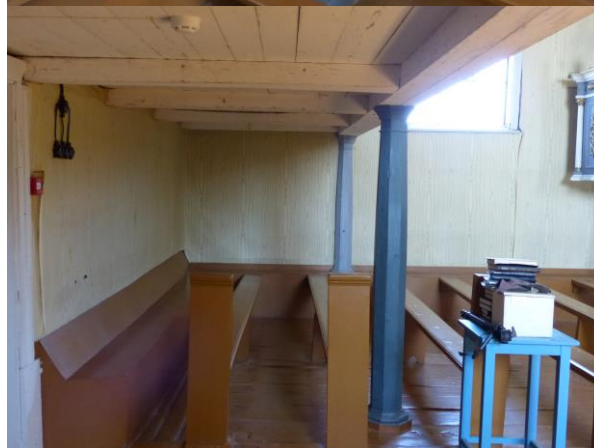
F.17.Hulktahulised koorirõdu sambad v.põhja

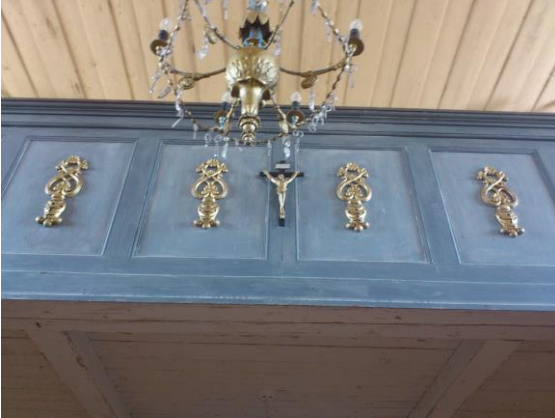
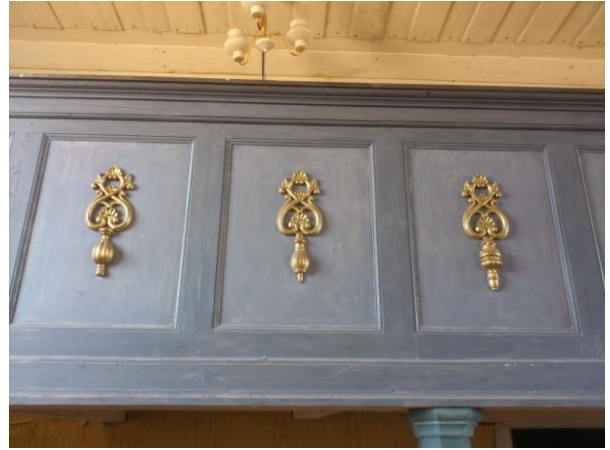
F.18. Väärid vaade alt üles lääne suunas

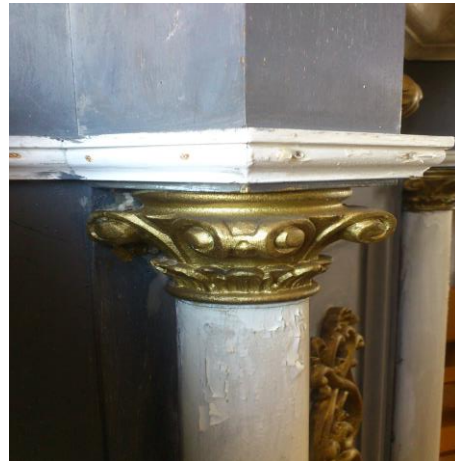
F.19. Kantsli ehis dekoor elemendid

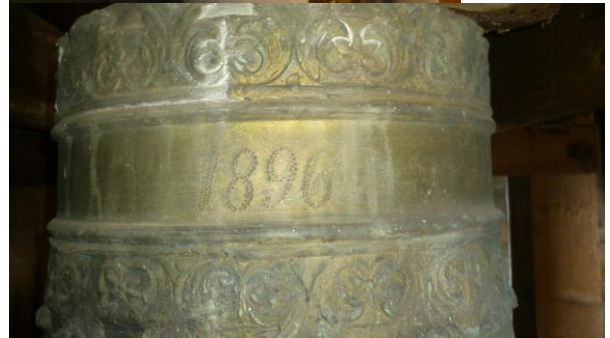
F.20. Taatumiga tornikell 1896

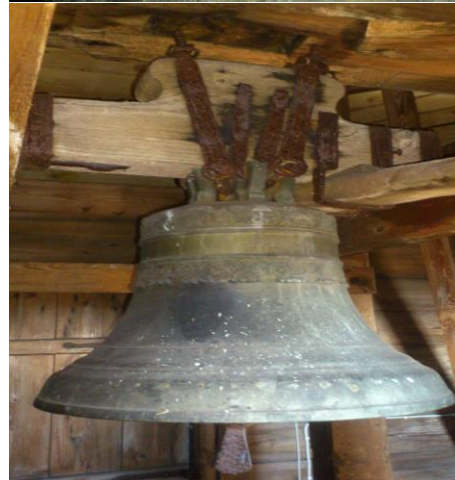
F.21. Tornikell koos kiigepuuga

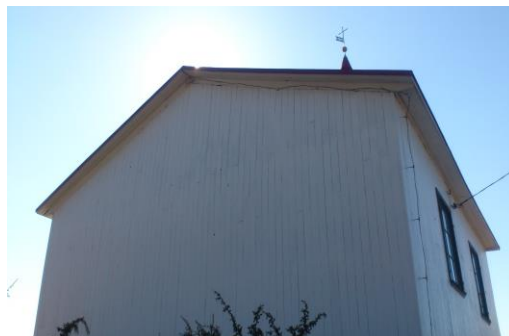
F.22.I.poolse fassaadi pikksekaitse ahel

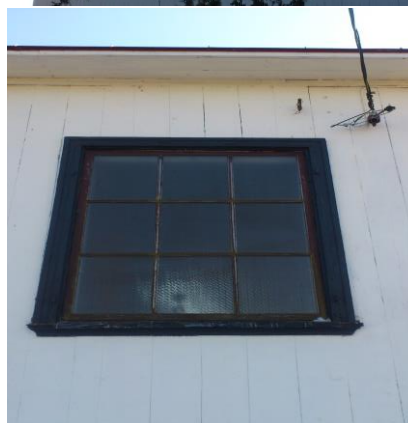
F.23. P.poolse fassaadi
keskpinge õhuliini sisend

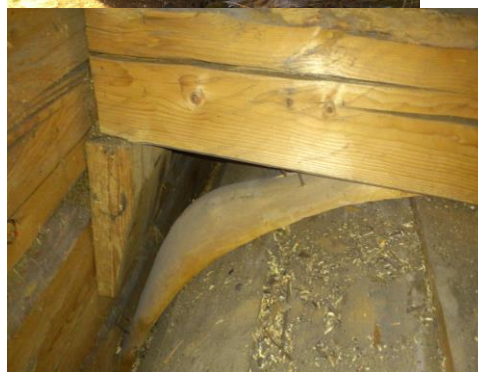
F.25. Laetarindi väändpuidust roodpuu

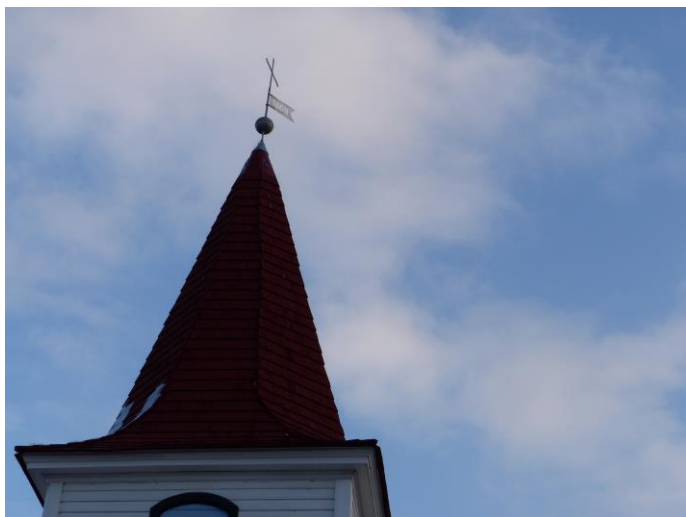
Värskelt restaureeritud kiriku tornikiivrit ilmestab punase pigmendi lisandiga tõrvatud puidust kimmkatus. Foto aprill 2017 (restaureeriti suvi)

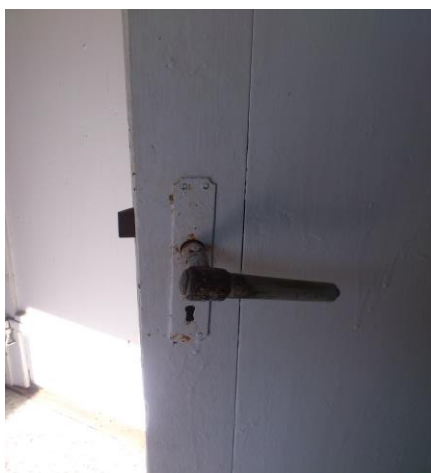
Vaade kirikusaali p.poolse ukse lukksepp- sepslukupildile ja käepidemele. Säilitada algsel asupaigal.

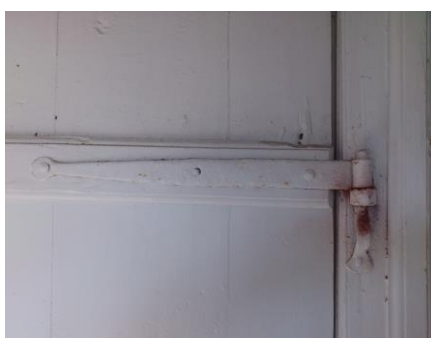
Vaade kirikusaali p.poolse ukse lukksepp- sepslukupildile ja käepidemele. Säilitada algsel asupaigal.

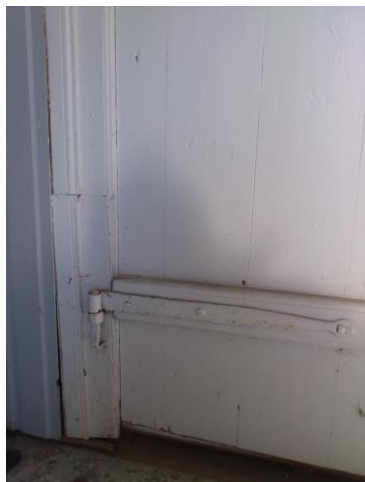
Parempoolse saaliukse sepietatud latthing koos hingetapiga.

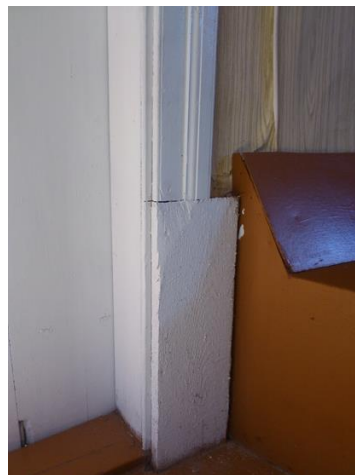
Saaliukse alumine sepistatud hingelatt koos hingetapiga.

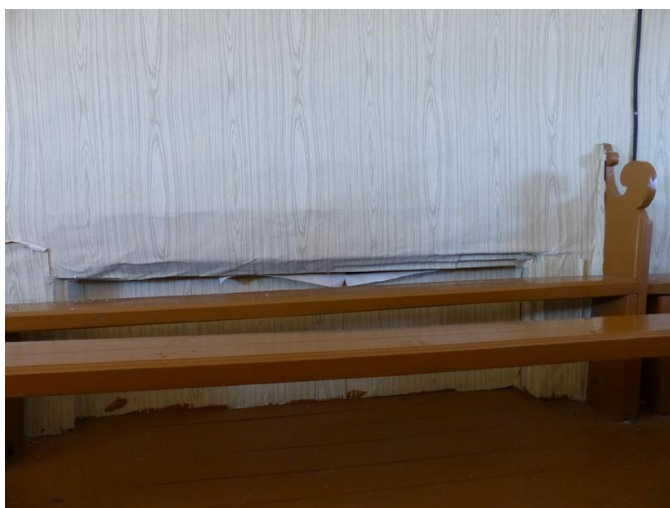
Koorirõdu saali lääneseinas suletud ukseava laiusega 186cm x 57cm kõrge.

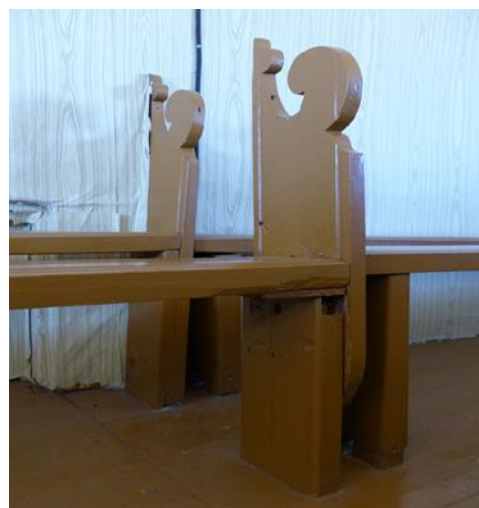
Kooripealsete pinkide istekõrgus 48-50,5cm ja omakorda saelõikes tugilaua kõrgus 53cm, laius 27cm

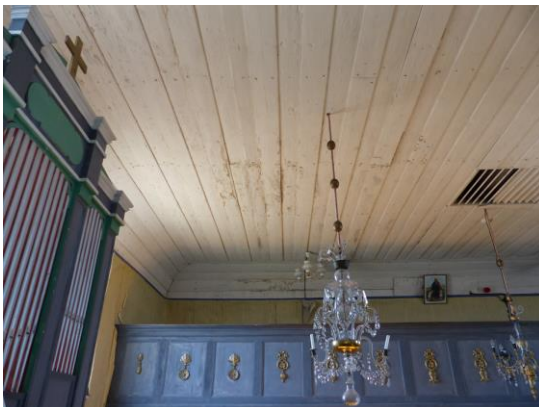
Kiriku saalivaade läänesuunas. Lae keskel puidust salusii luuk 95cm pikk x120cm saali laiupidi avatäide saalilael.

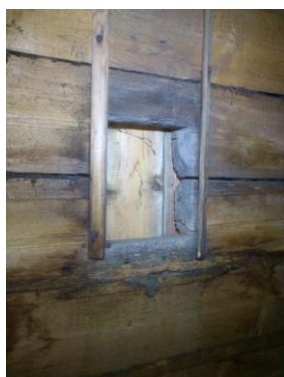
Algupärane suletud valgniku ava ida viilus.

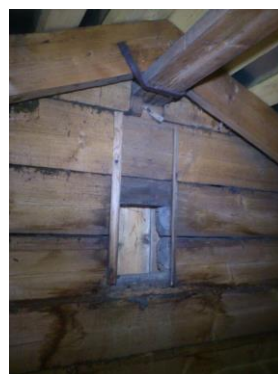
Valgmiku ava koos viiluseina ja katusetarindiga. Vaatega ida-kagu suunas.
