# 1. ALUSANDMED

<b>Address:</b>	Päigiste küla, Halliste vald, Viljandimaa
<b>Kinnistu omanik:</b>	Hurmet Mihkel Ilus
<b>Ehitusaeg:</b>	1890
<b>Kujunduse keerukus:</b>	Talukompleks esindab Mulgi taluhäärberite tüüpi
<b>Riikliku kaitse alla kuuluvus:</b>	Hoone ei kuulu riikliku kaitse all olevate arhitektuurimälestiste hulka
<u>Asendiplaan ja krundiplaan</u>	
<b>Hoone katastritunnus:</b>	<u>19201:001:0126</u>
<b>Kinnistu suurus:</b>	10 797.00 m <sup>2</sup>
<b>Krundi sihtotstarve:</b>	Elamumaa 100%

## 2. SISSEJUHATUS

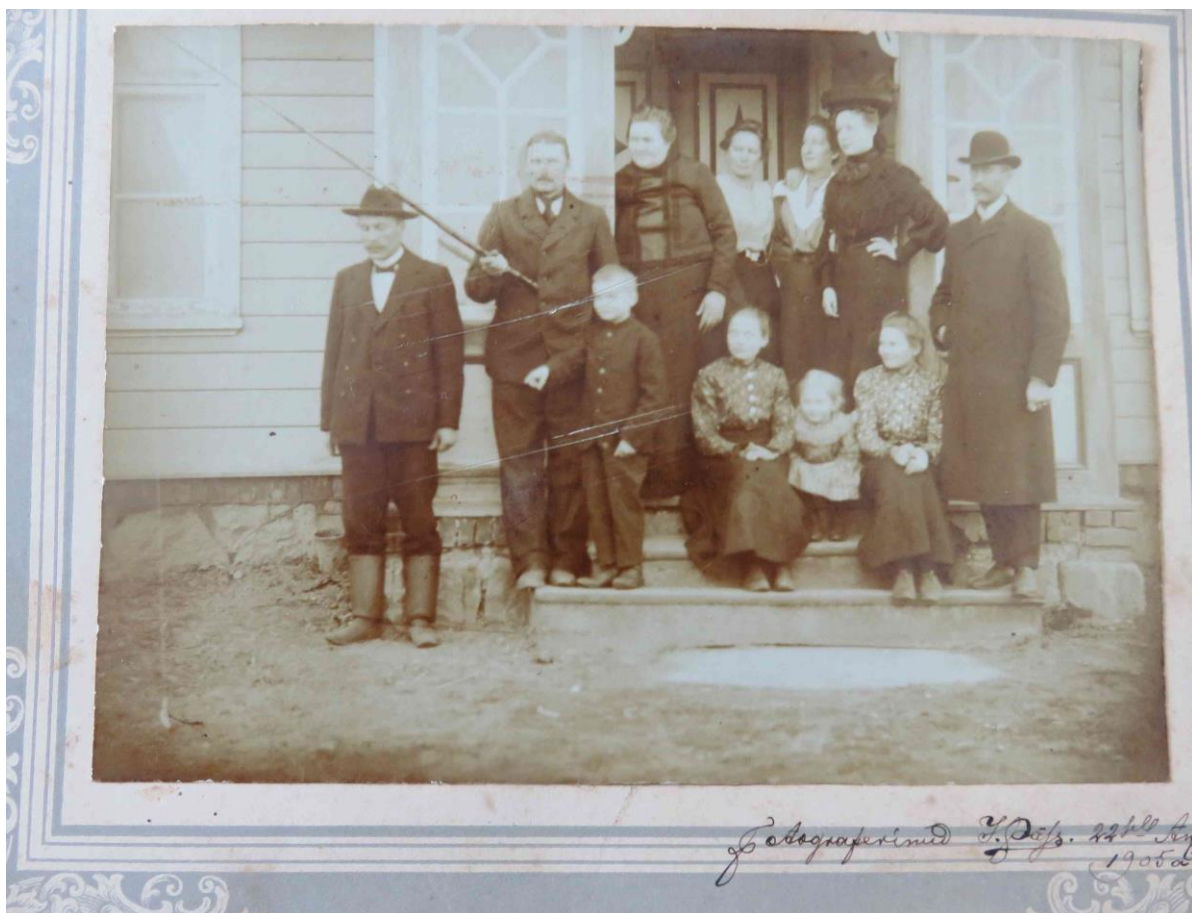
**Illustr. 13** 1905. aasta pildil on vasakult teine Peeter Viira ja kõrval abikaasa Leena (neiuna Akel - Nosi talust). Nende ees nende lapsed: Märt-Friedrich (kes abiellus peale oma surma Liidia Vakermaniga), Helmiine, Helene, Anna. (Fotod Tiiu Jürgensoni kogust.)

**Foto väärrib äärmiselt suurt tähelepanu, sest sellel on näha tuulekoja kaunid klaastahvlitega avatäiteited, mis ei ole säilinud.**

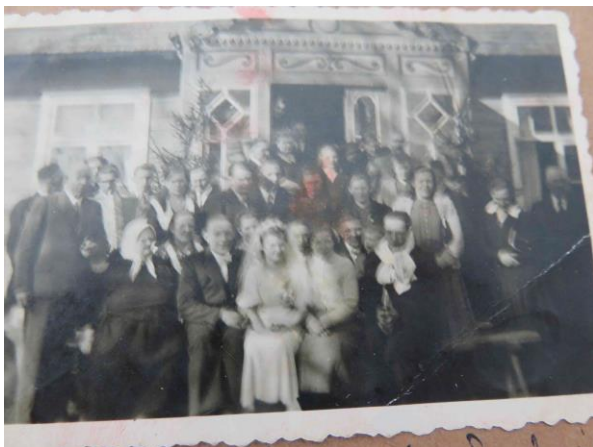
**Illustr. 15** Uue pernaise Liidia ja Martin Karbuse pulmapilt 1940-ndate algusest . **Kaunis veranda on aga selgelt äratuntav. Väga oluline pilt, sest siin on näha välisuske detail ja selle avanemise suund sisse.**

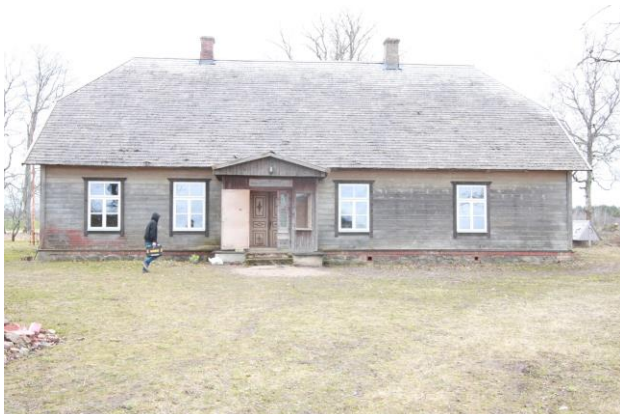
*Illustr. 17 eest fassaad.*

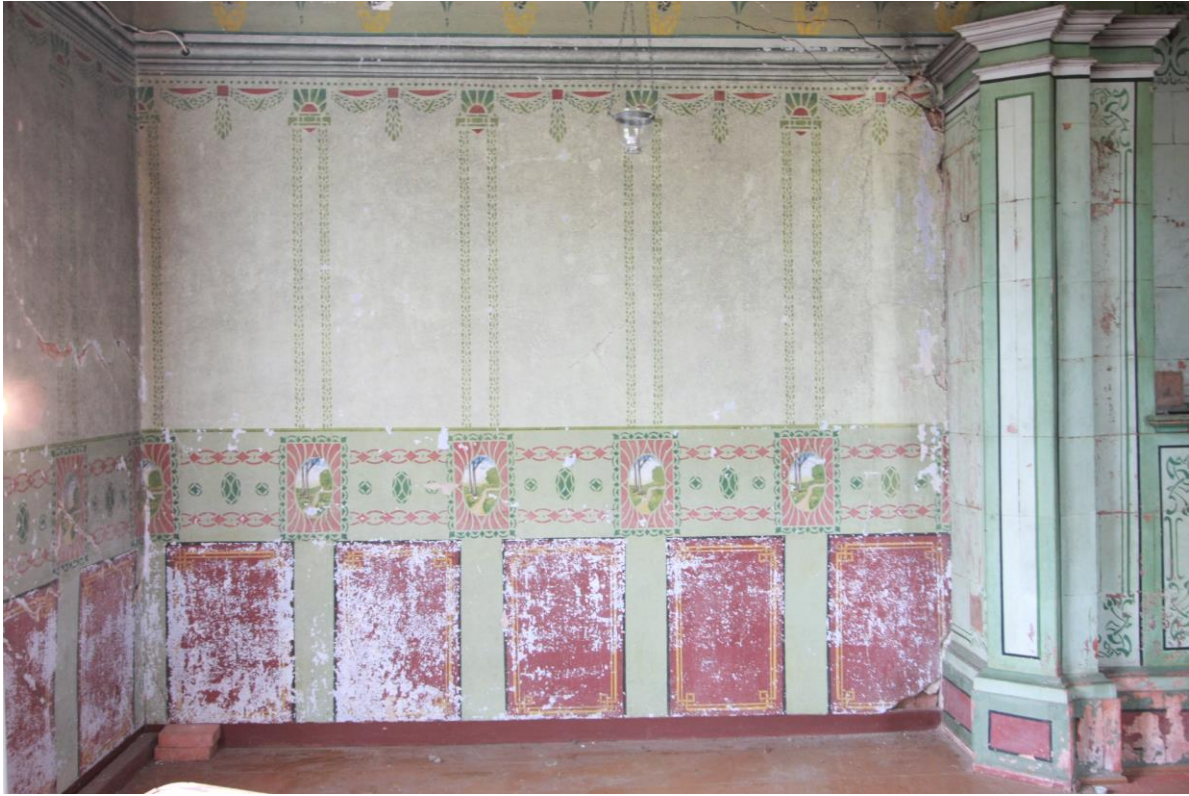
**Illustr. 27** – vaade saali seinamaalingutele ahju kõrval.

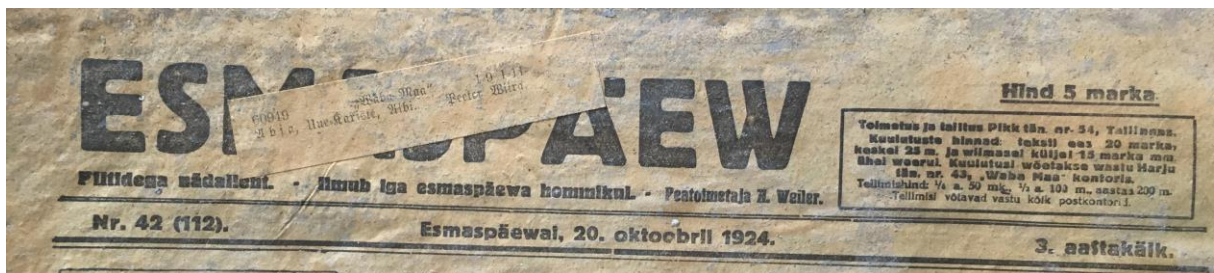
Kuni tänase päevani olid magamistoa maalingud peidetud. Eeldades, et ruumis on maalingud avati seinad. Selgus, et tapeedi kihte on vaid kaks. Pealmine vinüülkoostisega tapeet on tänapäevane. Seejärel sai avastatud, et selle tapeedi all on tehtud tsementkrohviga seintele parandusi ja osaliselt tsementkrohvi all on näha tapeet ning ajaleht. Ajalehti uurides selgus, et need pärinevad aastast 1924. seega maaligud kaeti kinni 20-date keskel. (Vt *Illustr.345, lk.18*) Sondaažide käigus ahjule selgus, et maaling on jätkunud ka ahjul.

*Illustr. 34 tapeedi alt leitud ajalehe detail kuupäevaga.*

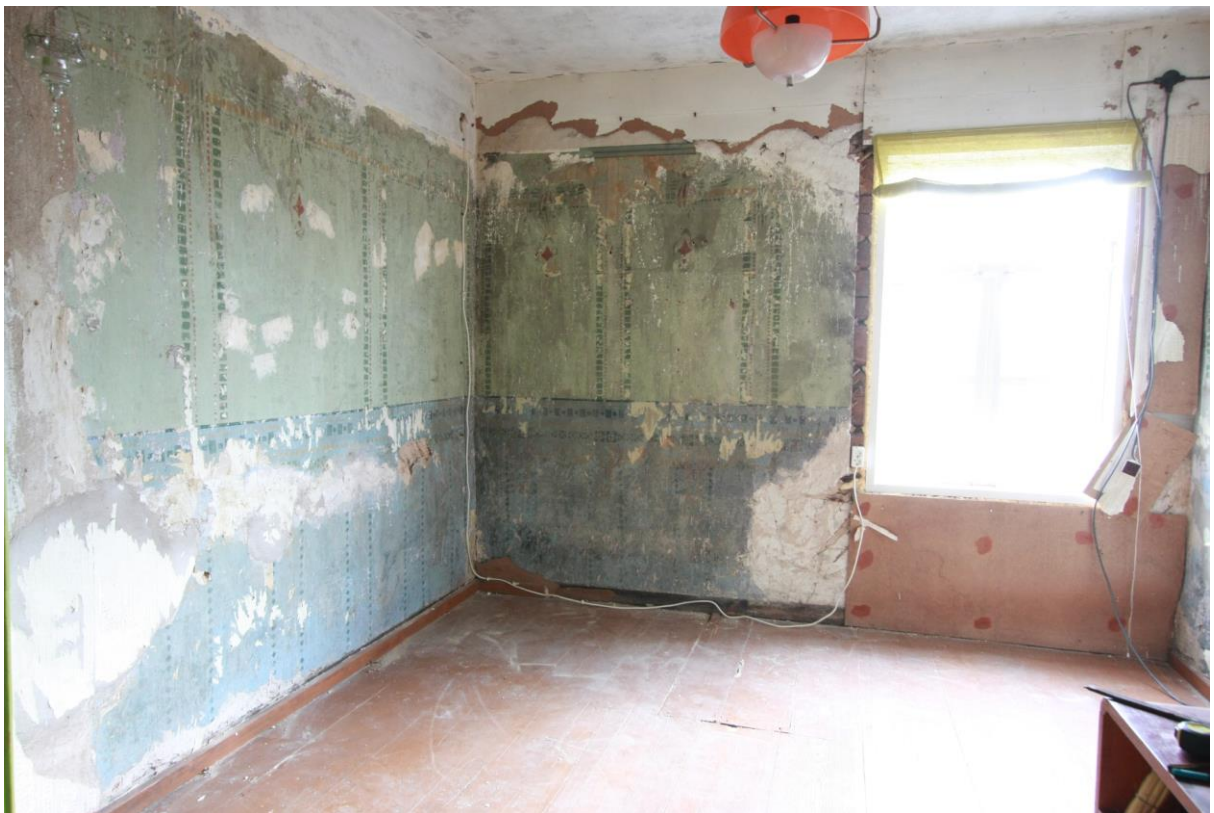
*Illustr. 35 avatud seinamaaling magamistoas.*

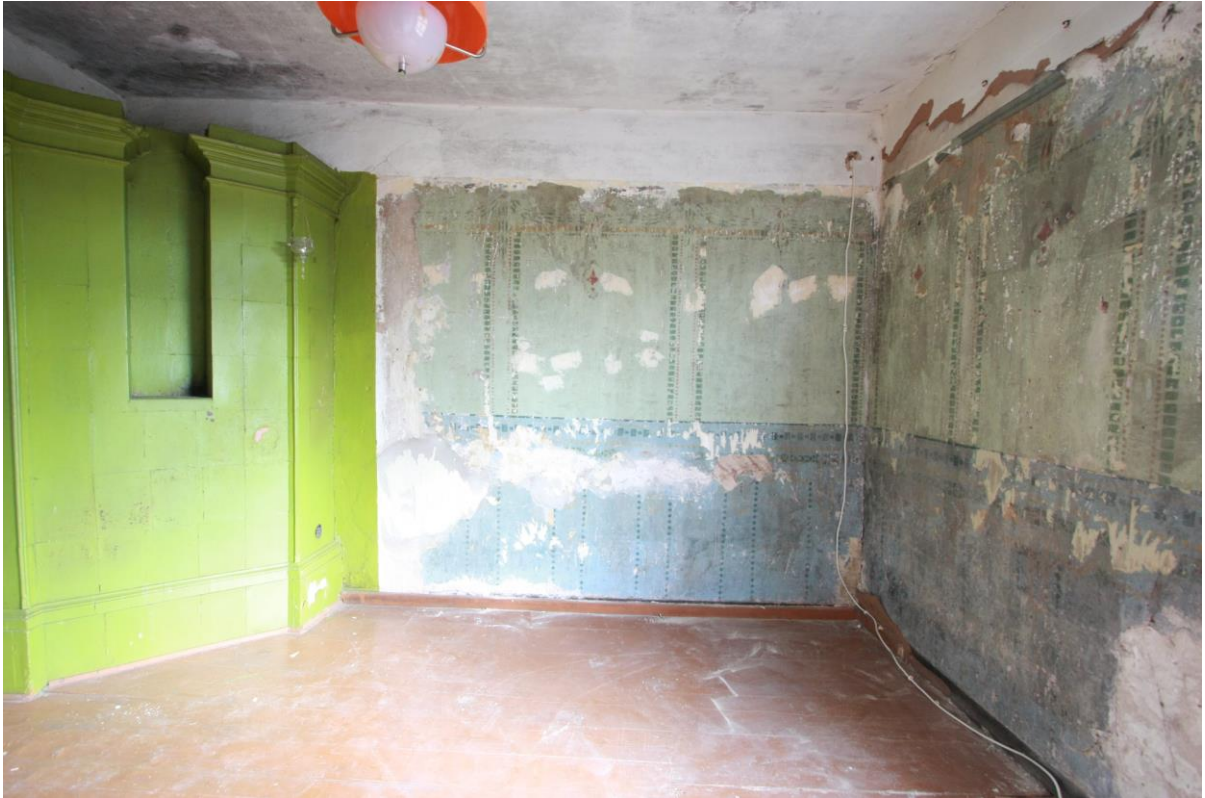
**Illustr. 36** avatud seinamaaling magamistoas.

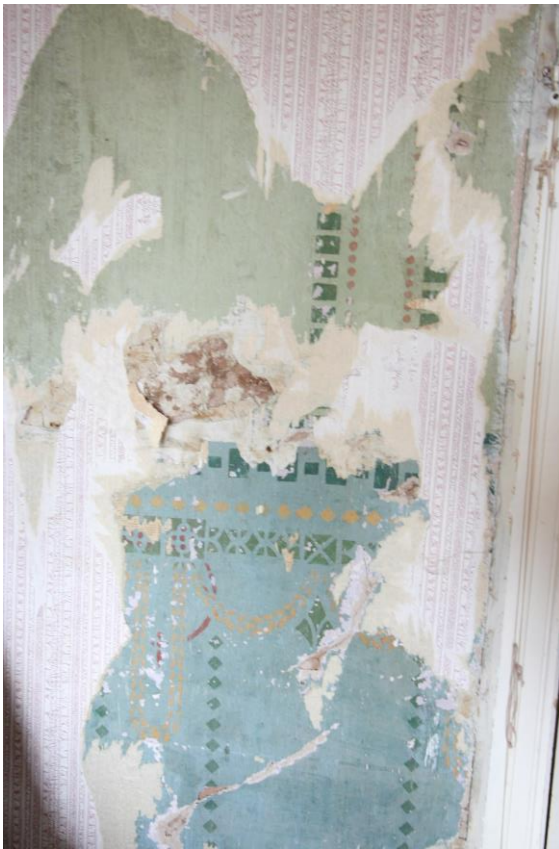
**Illustr. 37** –tapeedi alt paistev maalingu detail sokli osas.

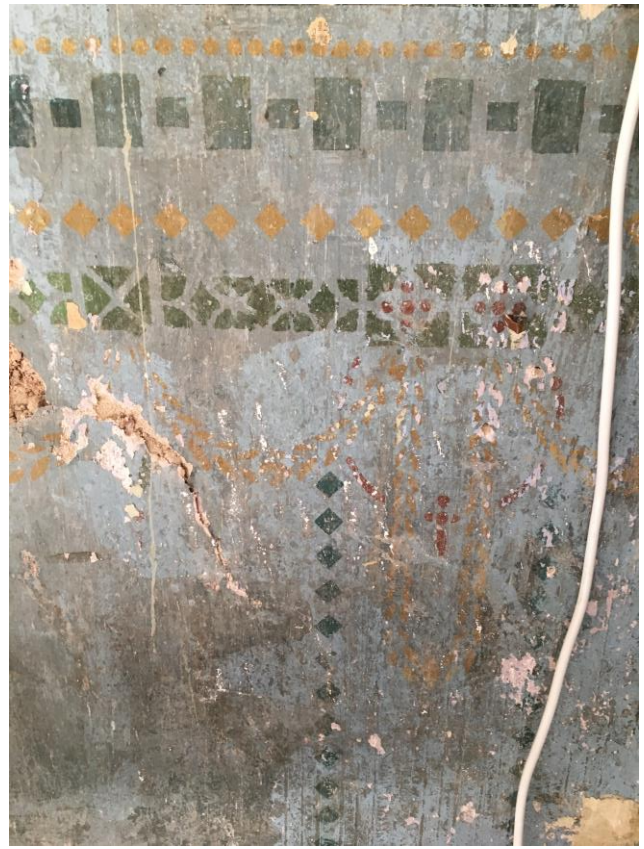
**Illustr. 38** – mustuse ja tolmuja kaetud maalingu detail sokli osas.

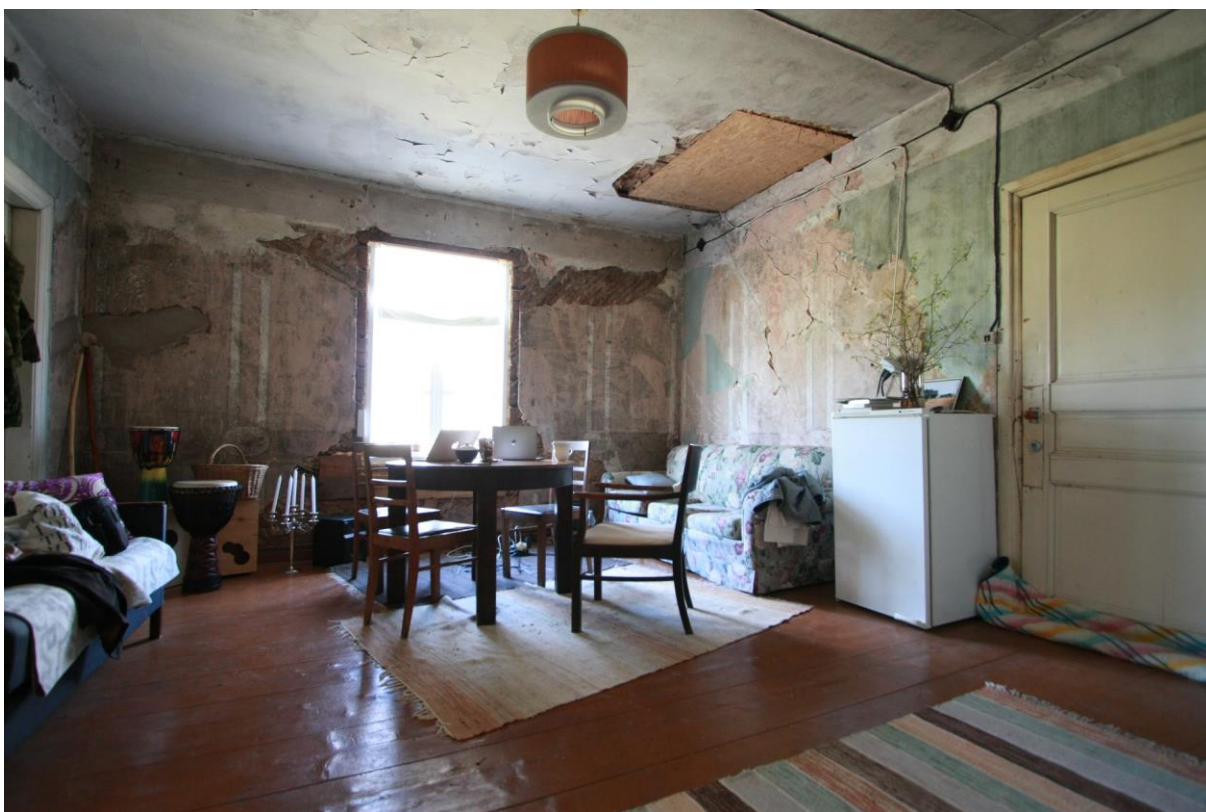
**Illustr. 39 – seinamaalingutega kaetud söögituba, sarnaselt jaotatud seinapinnad nagu kahes elmises ruumis.**

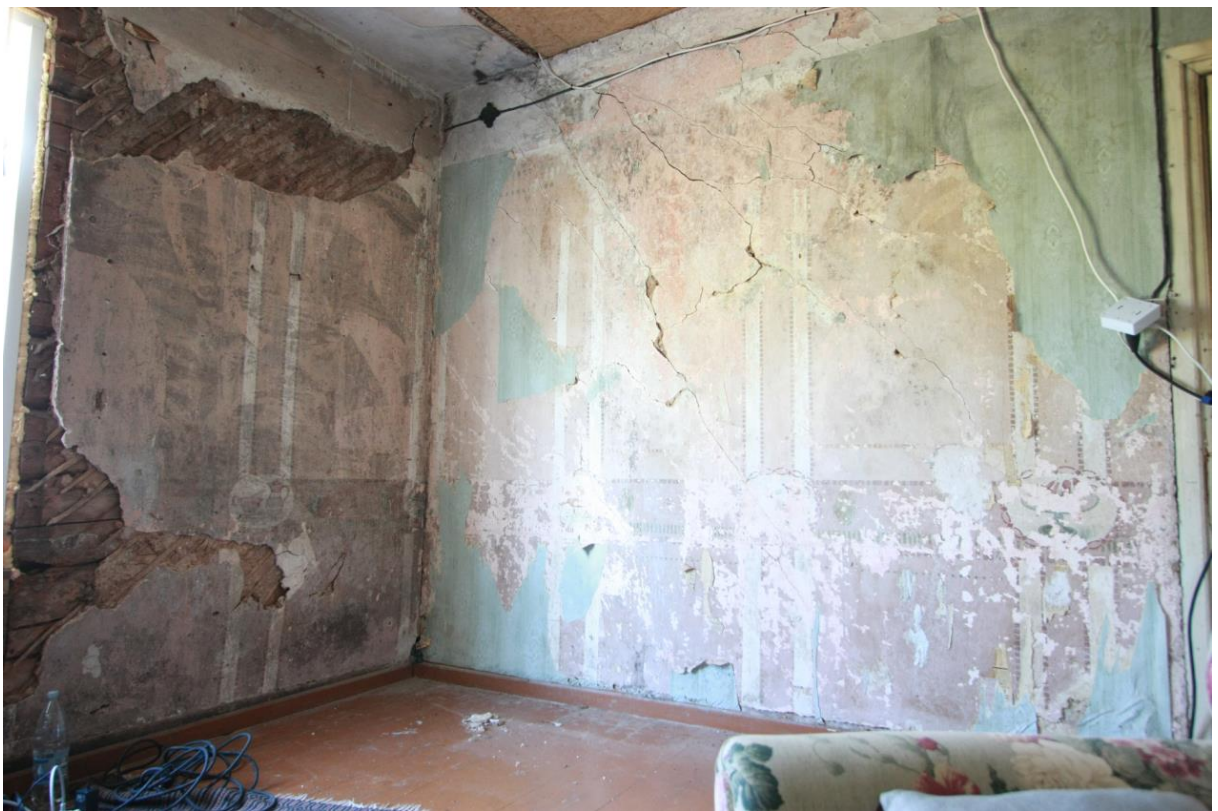
**Illustr. 44 – maalinguväljadega nurk söögitoas.**

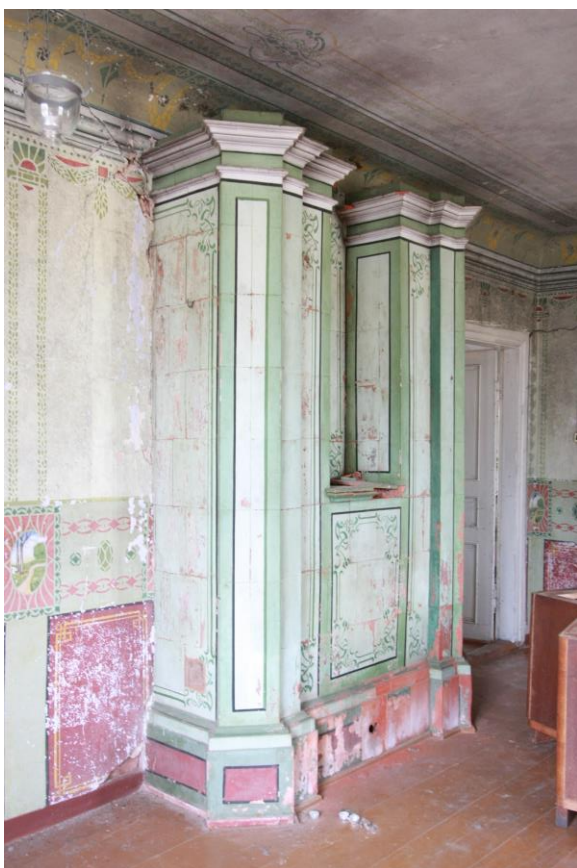
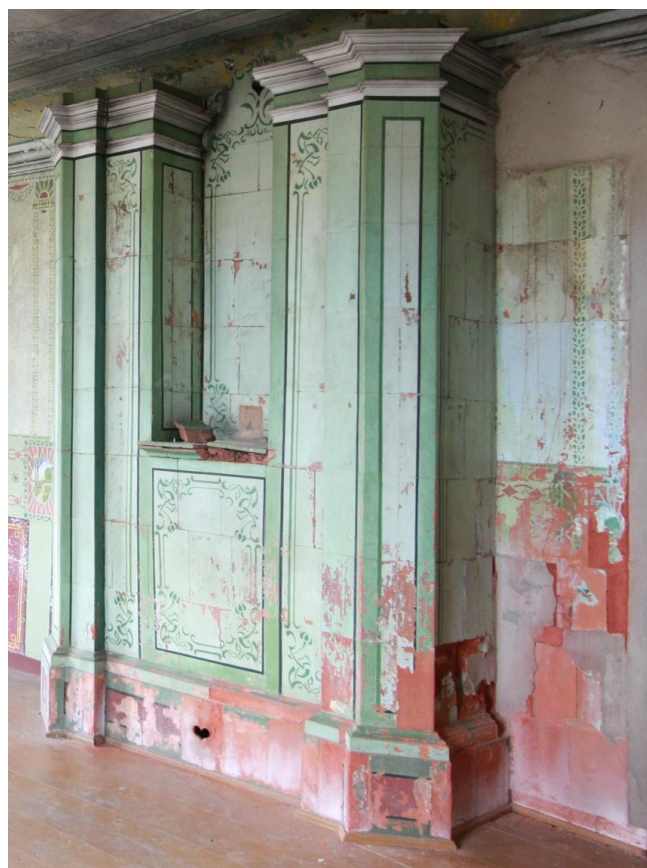
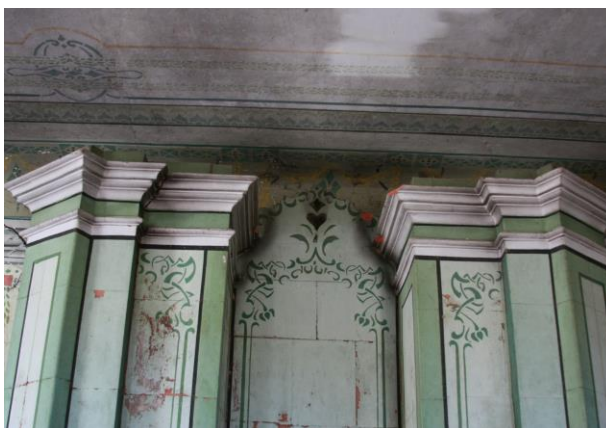
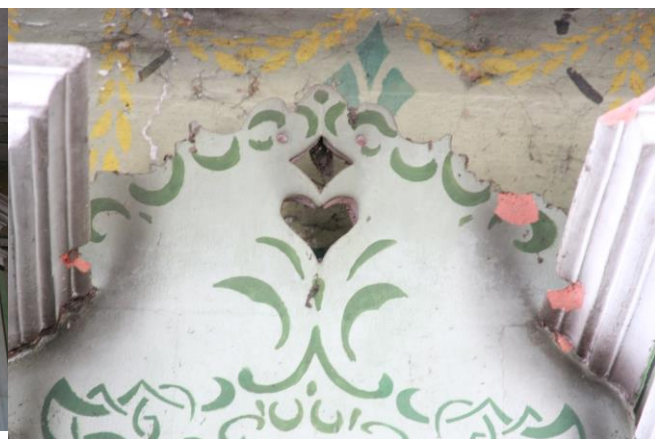
Elamus on suurejooneline karniisidega ahi läbi kolme toa. Saali osas säilinud ahi trafarettmaalingutega. Mujal värvitud üle roheline õlivärviga, kuid olnud maalitud kõigis kolmes maalingutega peremehe tubades. Niiskus on lõhkunud ahju, kohati ahjupottide savi väga pude. Ahju ei ole võimalik hetkel kasutada. Spetsialisti hinnangul on vajalik ahi osaliselt lahti võtta ja parandada hävinenud sisemised detailid.

**Illustr. 45 ja Illustr. 46 saali ahi.  
Illustr. 47 ja Illustr. 48 detailid ahjust.**

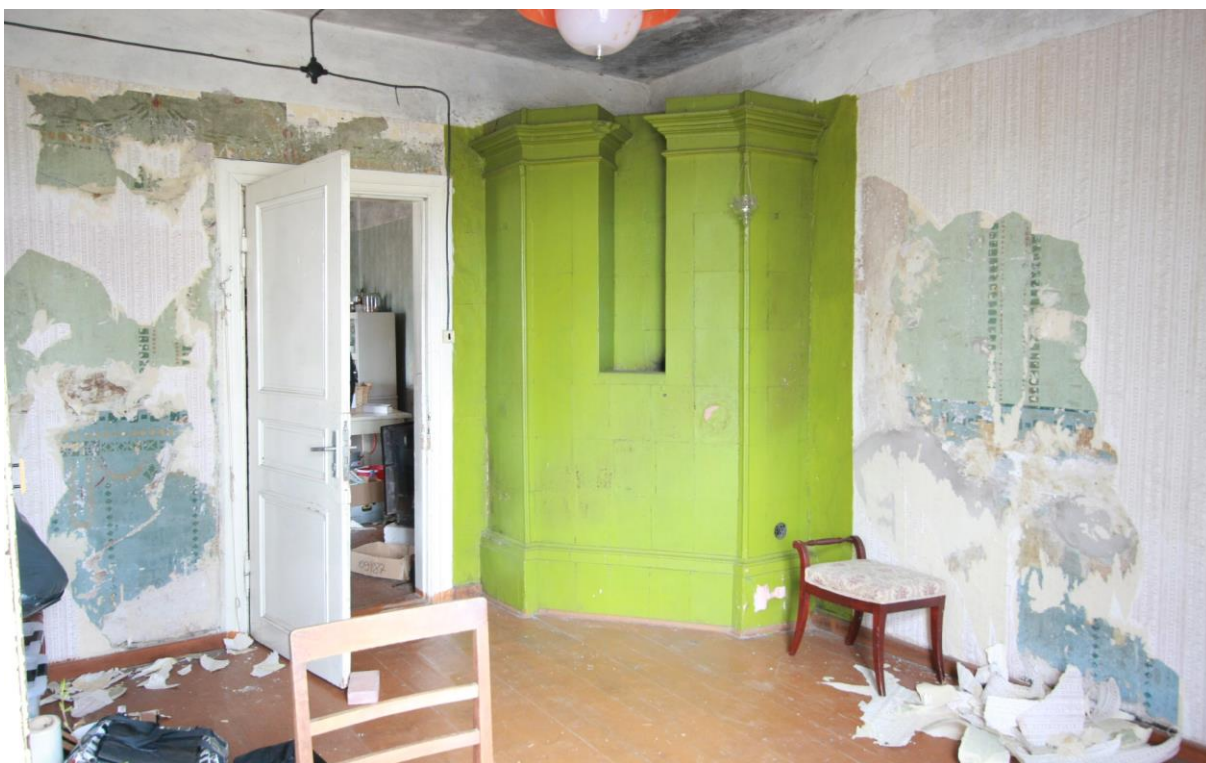
Magamistoas ahju pinna sondeerimisel selgus, et ahi on olnud samuti maalitud. Siin on tonaalsus olnud ruumi seinamaalingutest tulenevalt sinine. See, kas sellel ahjuosal on keerulisemad tahveldistega maalingud, tuleb selgitada sondeerimise käigus.

**Illustr. 49** -ahju osa magamistoas.

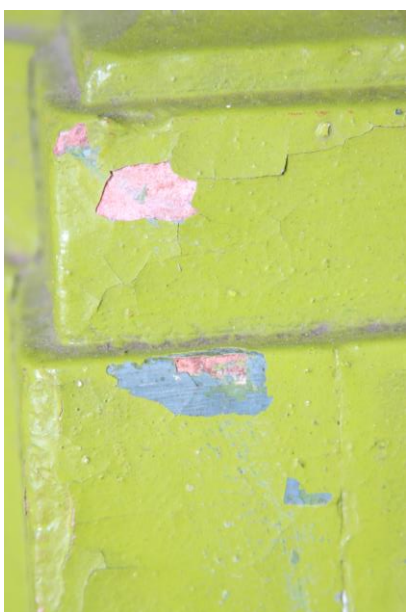
**Illustr. 50** –sondaaž alt nähtav sinine algupärane ahju toon.

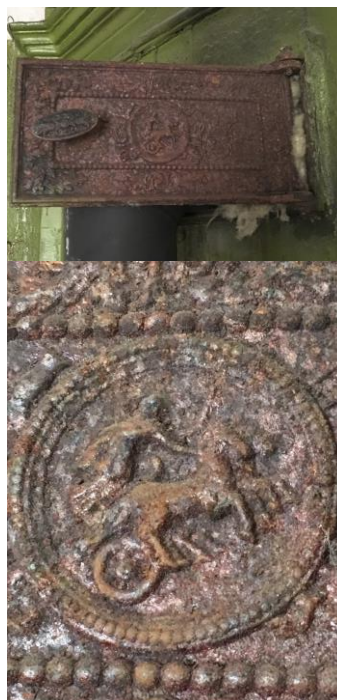
**Illustr. 54 – malmist ahjusiibri uks, vajab roostest puhastamist.**

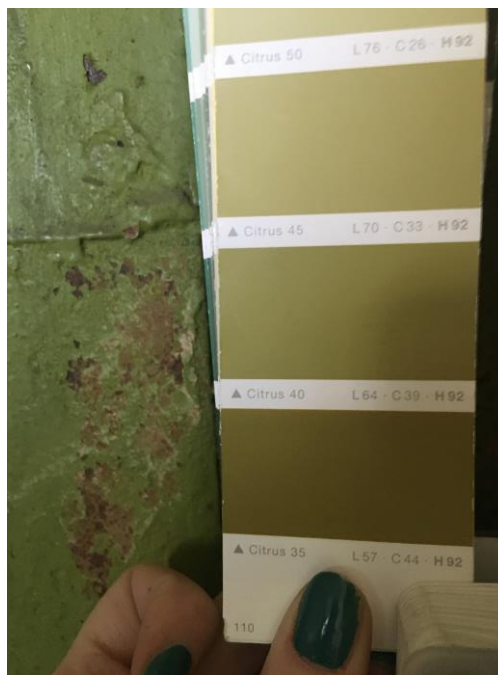
Ahju kütmine toimub just siit – söögitoast. Ahju siibri lahendus ahju fassaadilt luugi seest. Sondeerimise käigus avastatud ahju toon ooker-rohekas. Ahju vaja veel sondeerida erinevatest piirkondadest selgitamaks võimalikku maalingut sellel.

**Illustr. 56 – sondaaz ahju pinnalt.**

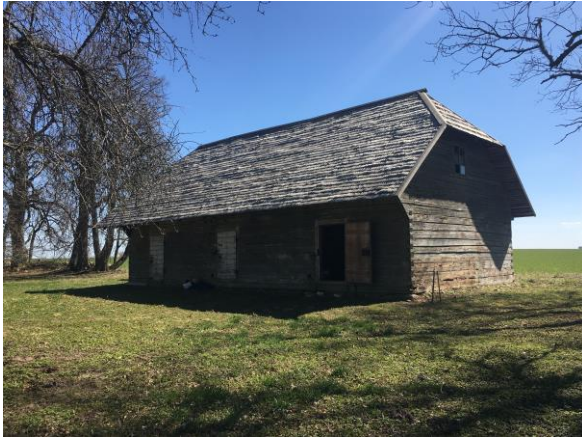
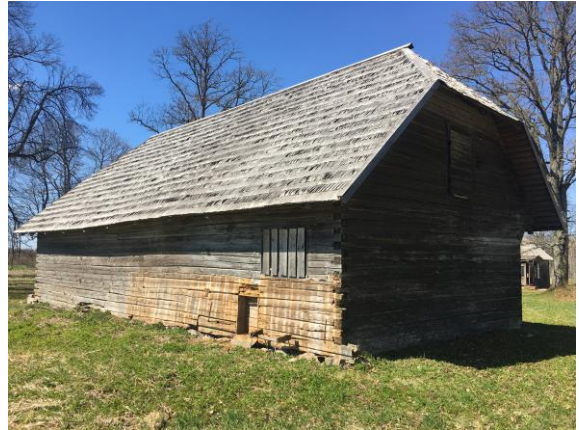
Ehitatud aastal 1892. Tahatud rõhtpalgist, puhasnurk seotisega. Uus laastukatus. Avatud räästaalused. Ait on jagatud kolmeks. Aida tagumisel külje alumised palgid on hävinenud. Aidauksel huvitav kruvilukk (*Illustr. 67*). Laiem räästaosa on moodustatud konsoolsest laetalade alla. Ait toetub lahtistele maakividele.

Loomapidamise tõttu hävinenud palgid hoone tagaküljel, palgid välja vaja vahetada.

**Illustr. 65** Illustr. 66 Ait eest ja tagant.  
**Illustr. 67** kruvilukk.  
**Illustr. 68** aida valmimisaasta margitud ukse kohale.  
**Illustr. 69** aida pööning.  
**Illustr. 70** räästa lahendus, räästapäriliniga.

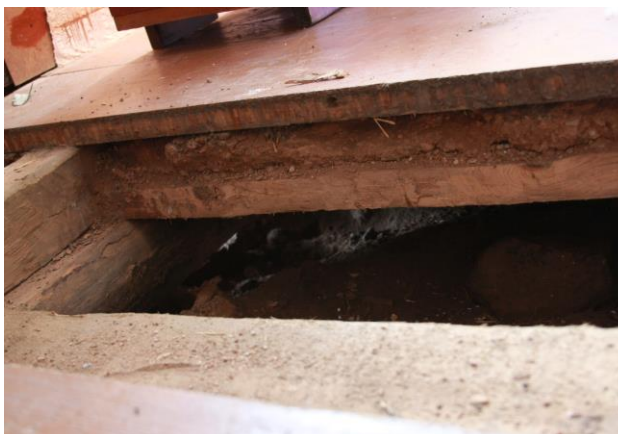
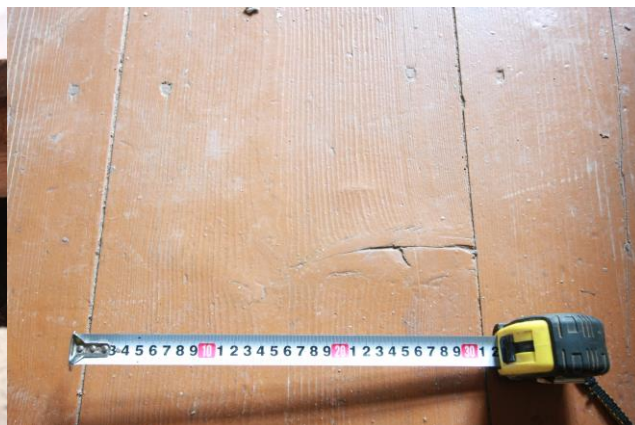
Klassikalise konstruktsiooniga põrand. Põrand on vajunud. Põrandat katab isegi 320 mm laiune kuuselaud. Säilitada põrandalauad k.a. naeltega pealt löödud. Põrandakonstruktsiooni on võimalik alt soojustada. Pinnas kaevata välja, lisada killustik +soojusisolatsiooni plaadid+ betoonplaat +laagid + laud.

*Illustr. 78 põrandakonstruktsioon.  
Illustr. 79 laudpõrand 320mm lai.*

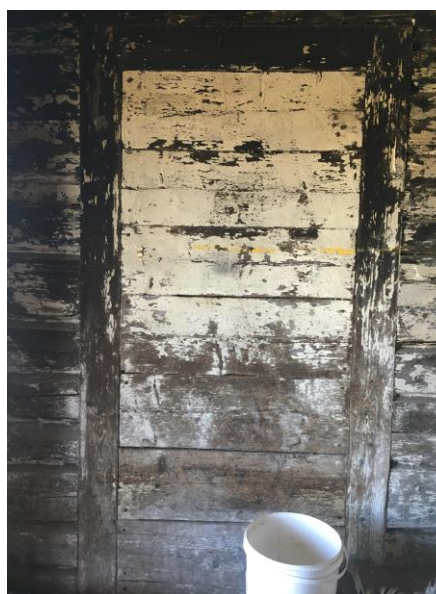
*Illustr. 83* suletud ukseava teenijate sissepääsu juures suunaga peretuppa. Vt. *Illustr 63.*

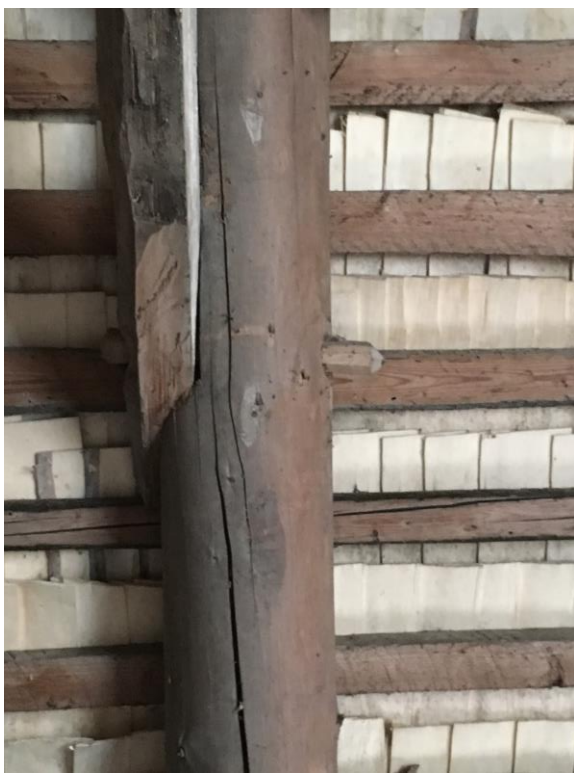
Katuse konstruktsioonide seisukord on hea. Hoonet katab laastukatus. Pööning on avar ja konstruktsioonid tugevad ning vastupidavad. Huvitav sarikate sidumise detail pulkfikseerimise näol: pennid on saritake külge tapitud puidust ümarpulkadega. Hoonel on dekoratiivsed tahatud sarika otsad (*Illustr. 85*), need säilitada ja eksponeerida. Lahtine räästas säilitada originaalsel kujul. Seinte soojustamine ei ole lubatud. Hooone energia tõhususe tõstmiseks on võimalik vaid pööningu vahelae ja katuslae soojustamine. Enne katusealuse soojustamist koostada ehitustehniline ekspertiis väljaehitamise kohta. Säilitada maja ajalooline autentne välimus.

***Illustr. 84 -katusekatte laast on kolmekordne, tihe roovituse samm. Sarikate sidumise detail pulkfikseerimise näol.***

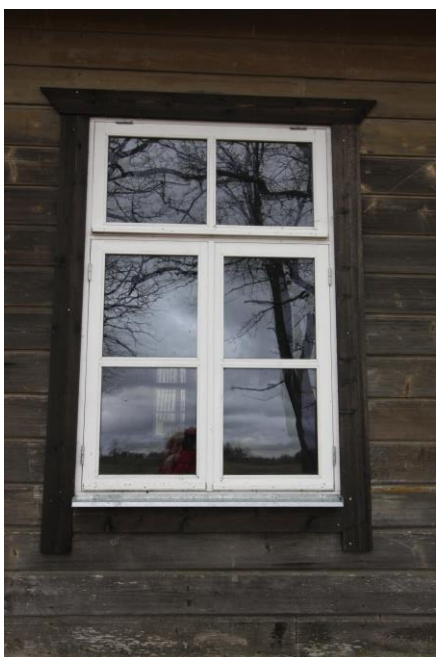
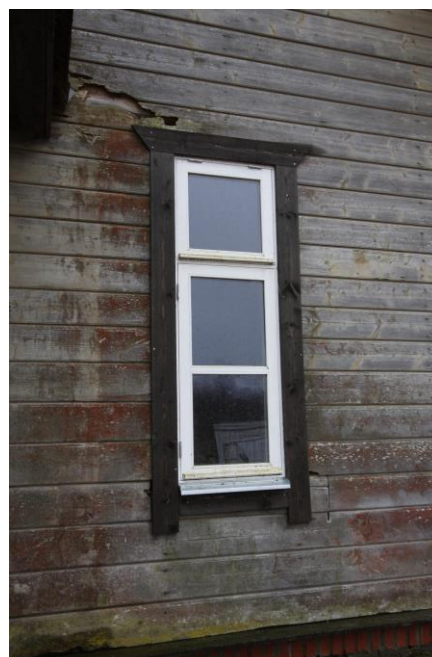
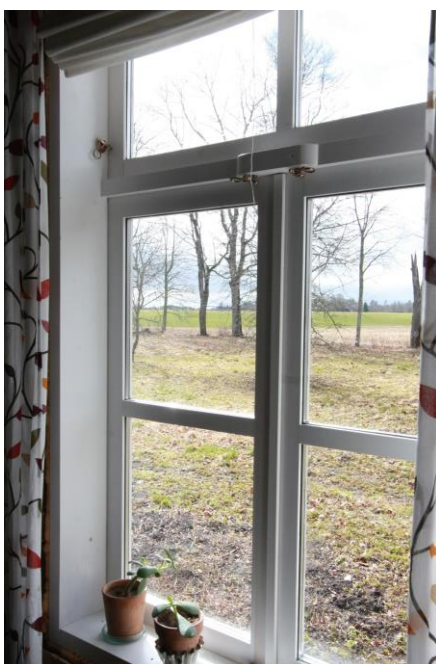
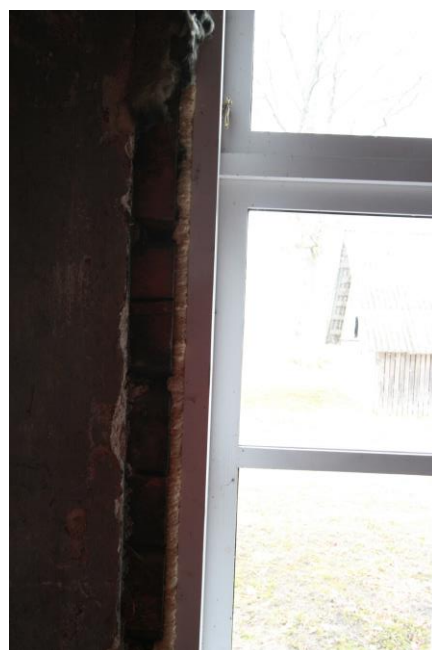
Algselt olid aknad kuueruudulised ning kolmeraamsed, mis on vahetatud uute puitakende vastu ja järgivad sama jaotust. Akende vahetamise käigus on ruumist seest eemaldatud ja kaduma läinud krohvi ja aknalengi vaheline puitliist (*illustr. 92*), puitliist paigaldada tagasi. Fassaadil puudub korrektne ajastutruu akna piirdeliist. Taastada vana kujundusega akna piirdeliistud fassaadil. Abiruumides on kitsama lahendusega aknad. Lisaks kuueruudulisele aknale on maja otsaseinas katusekorruse osas paiknev ruudukujulised diagonaalaknad otsa viiluväljas. (*Illustr. 19 ja 20 lk.12*).

**Illustr. 89** kuueruudulised aknad; **Illustr. 90** kitsamad kolmeruudulise aknad; **Illustr. 91** uued aknad seest; **Illustr. 92** kaduma läinud aknaümbrise piirdeliist krohvi ja lengi vahel.

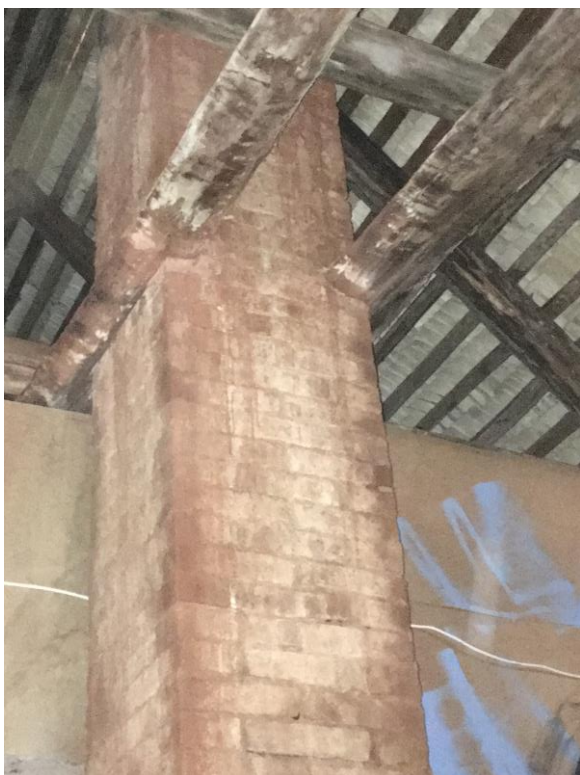
Hoonel on kaks korstnat. Spetsialisti hinnangul on ülekütmise ja niiskuse tagajärjel korstnad amortiseerunud. Huvitav konstruktiivne lahendus (*Illustr. 93*). Kuna korsten läheb pikalt läbi kõrge pööningu, siis on vertikaalne korstna sammas fikseeritud horisontaalsete puitdetailidega. Samuti on korsten laotud viltu, et korsten väljuks harja keskelt, siis on kasvatatud ühele küljele korstna mahtu juurde. Korstnad tuleb uuesti laduda, leida konstruktiivne lahendus vertikaalse korstnasamba jäigastamiseks. Olemasolev lahendus ei sobi tuelohtuse tõttu.

***Illustr. 93 puitdetailidega fikseeritud vertikaalne korstnasammas.***

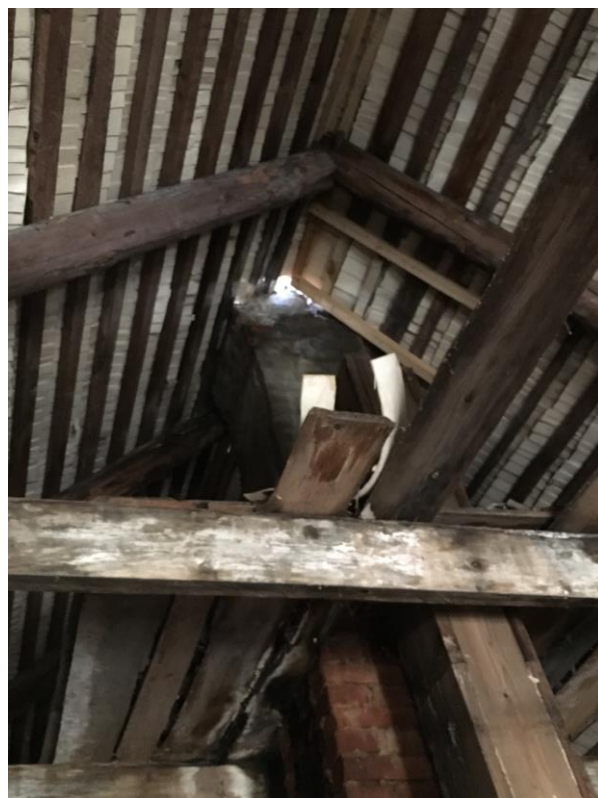
***Illustr. 94 viltu ehitatud korsten.***

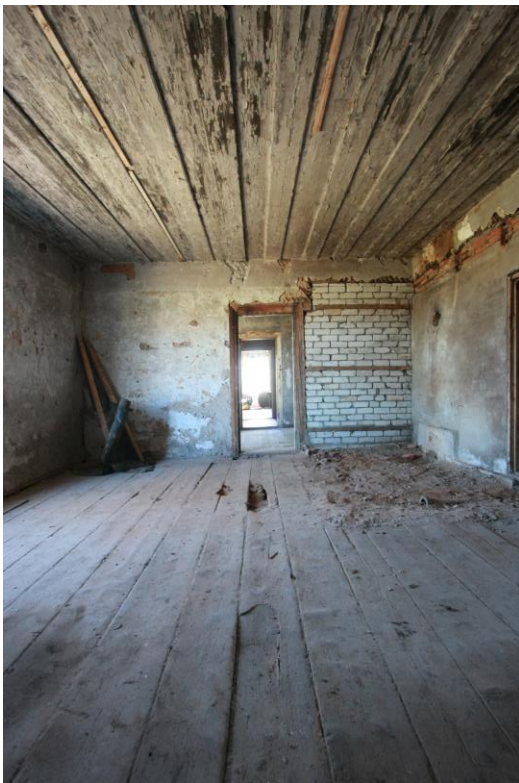
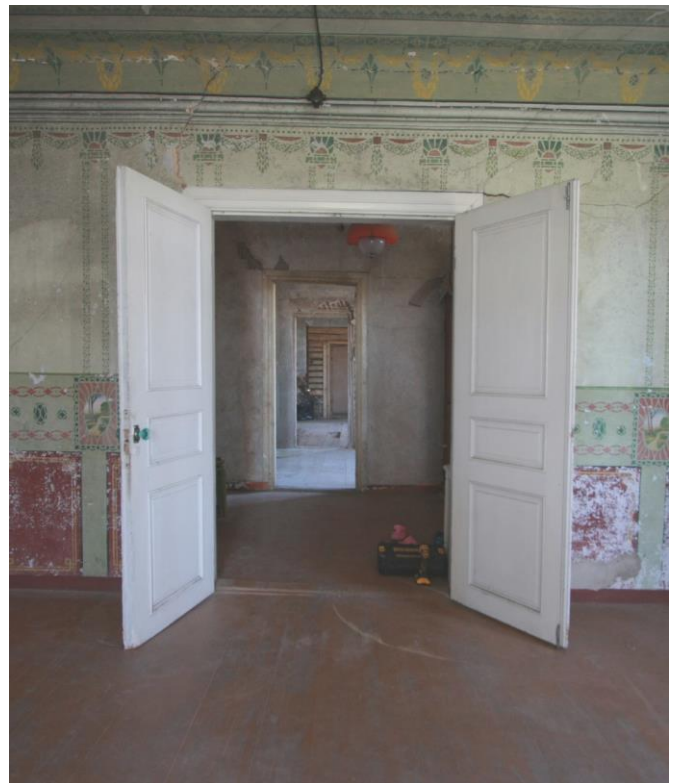
Säilitada tuleks põhimõtteline plaanilahendus (vt. *Illustr. 5 lk 7*), kus pool hoonet on taluperemehe ruumid saali, kambri ja söögitoa näol ning teisel maja poolel teenijaskonna ruumid. Kuid selge on see, et tänapäevane moodne elu ei ole enam selline, kui 127 aastat tagasi ning hoone vajab kaasajastamist. Kuna taluperemehe-poolses osas on säilinud sein- ja laemaalingud ning ahi jms. väärtuslikke detaile, siis kindlasti peaks ruumimahud selles osas säilitama. Hoone teenijate osa on lihtsate krohvseintega ja seega lihtsamini kohandatav uueks kaasaegseks ruumiprogrammiks. Kuid võimaluse korral võiks siingi lähtuda vanast plaanilahendusest. Elamu see osa on saanud nõukogude ajal ka „kena lisa“ garaaži ja sauna näol, mis on juba osaliselt välja lõhutud. (vt. *Illustr. 10 lk 11*), kuid jõhkralt välisseina lõhutud garaaži uks rikub ikka silma (vt. *Illustr. 13 lk. 12*). Samuti võiks taastada amfilaadse usteakende plaanilahenduse (vt. *Illustr. 7 lk 7*). Seoses garaaži ehitusega on kinni pandud üks otsaseinte amfilaadse lahenduse akendest, kindlasti tuleks see avada.

**Illustr. 95** amfilaadne vaade teenijate poolsest toast saali aknale hoone lõuna küljes.  
**Illustr. 96** amfilaadne vaade vastassuunast saali poolt suletud aknani.

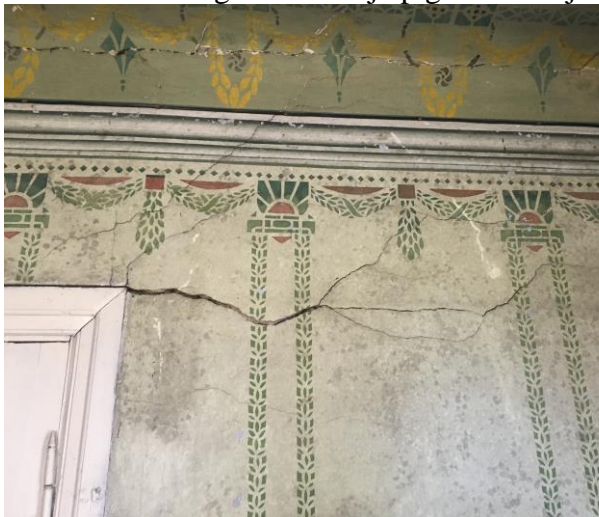
**Illustr. 101 –maalingute kahjustused saalis, tiibukse kohal sinal.**

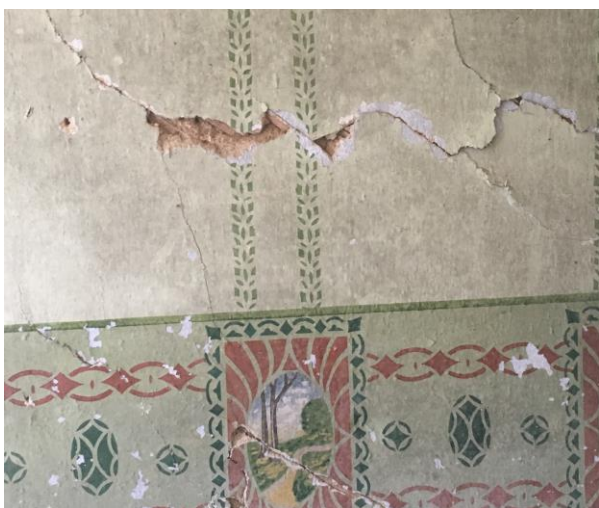
**Illustr. 103 –suured praod krohvipinnas maalingute väljas.**

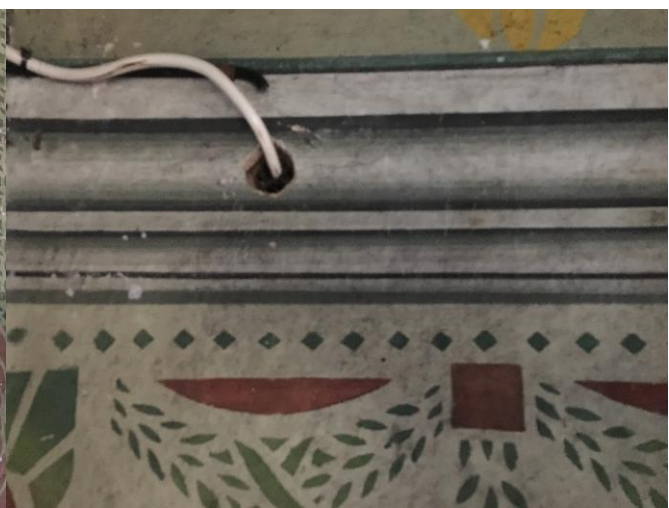
**Illustr. 104 –elektri juhtme läbiviik maalitud peegelkarniisis.**

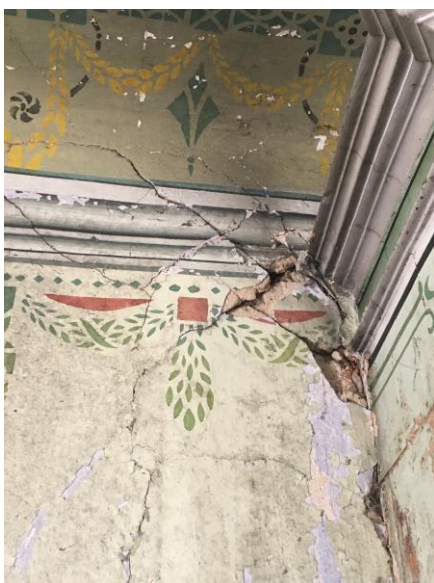
**Illustr. 105 –maalingute kahjustused saali laes.**

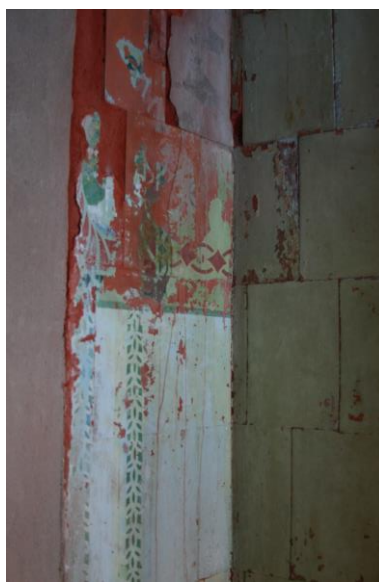
**Illustr. 106 –maalingute kahjustuse ahju nurgas.**

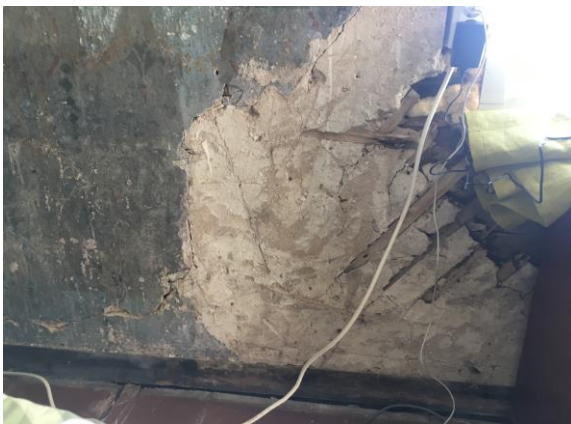
**Illustr. 111 –krohvikahjustused maalingu soklis.**

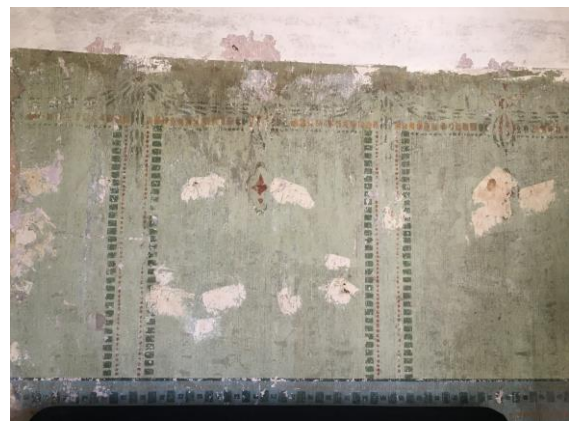
**Illustr. 112 –pahtli(?) laigud maalingul.**

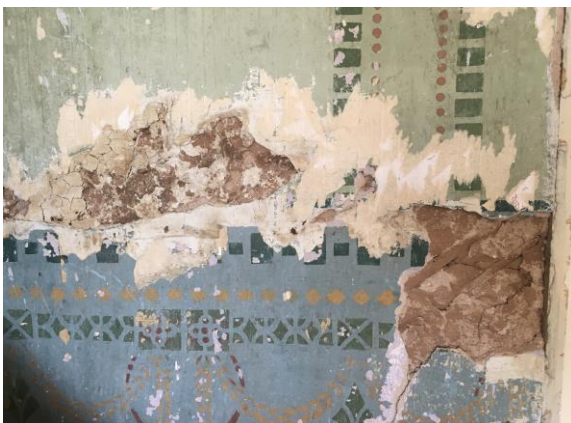
**Illustr. 113 – krohvikahjustused.**

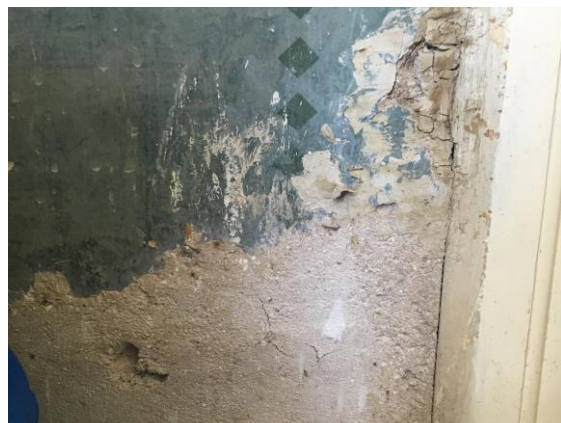
**Illustr. 114 –tsementkrohviga tehtud parandused ukse kõrval.**

Oskamatult paigatud tsemantkrohviga krohvitud piirkonnad. Tsemantkrohv eemaldada ja asendatakse lubikrohviga, uuele lubikrohvile võiks ära märkida seinatahvelduse piirid st. markeeritakse maalingute alad, uus maaling võib olla selgelt eristatav vanast ja autentsest maalingust. Uue maalingu võib kanda krohvile akvarellimise meetodil (vertikaalsed tihedad triibud). Aluspinnast lahti olevad krohvi tükid liimitakse spetsiaalsele kangale ja hiljem paigaldatakse need sein tagasi lubja abil, millesse on segatud Ledanit (krohvitugevdaja). Elektrijuhtmed. Maalingutega ruumides kasutada ainult pinnapealseid tekstiilist punutud elektrijuhtmeid. Laevalgustite toited saab ruumi keskele läbi vahelae tuua.

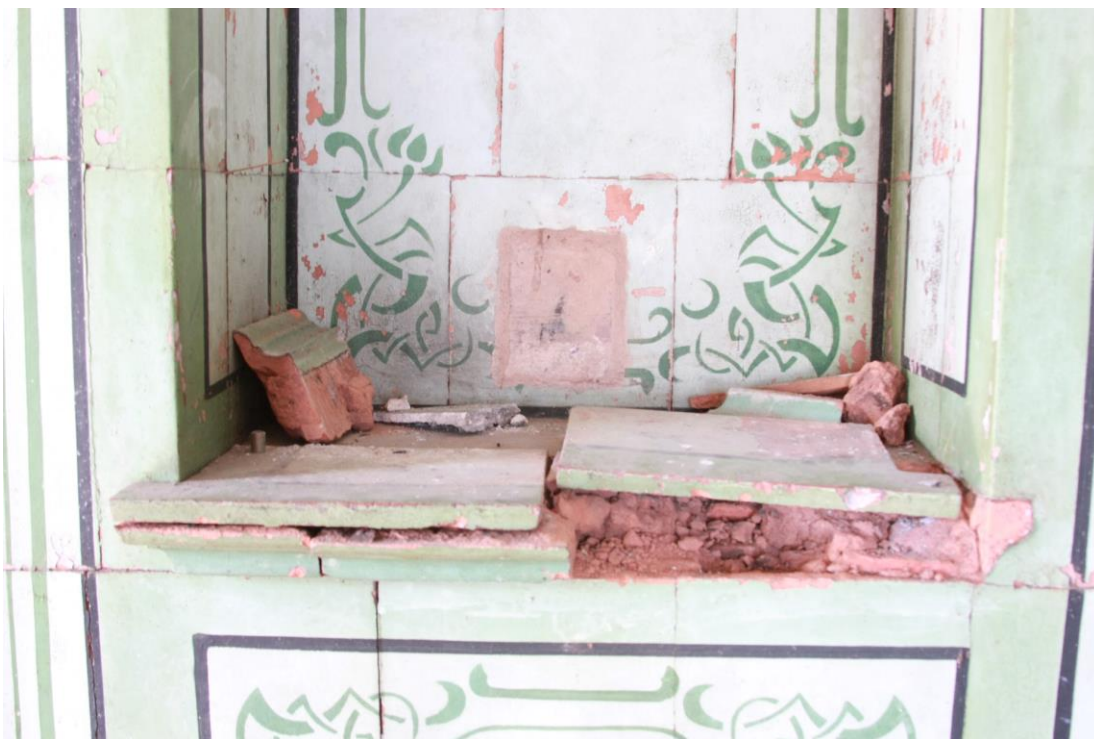
Ülekütmise ja hiljem niiskuse mõjul on ahi hetkel kasutuskõlbmatu, kuid spetsialisti sõnul võimalik taastada. Konstruktiivselt on tegu huvitava ahjuga, sest ahjul on topeltsein, fassaadi taga on nn. kambrike, kus liikus õhk. Alt võttis ahi külma õhu peale ja soendas seda. Saali ahi on saanud läbi põranda niiskust. Ahju taldmik ilma hüdroisolatsioonita. Ahi on vaja võtta lahti alumises osas ja ahju olla rajada hüdroisolatsioon.

**Illustr. 128 Ahju nish fassaadil saalis.**

Kambri ja söögitoa ahjudel teha pinna sondaažid erinevatel kõrgustel ja pindadel. Hetkel on teada, et seal on maaling, kuid milline, see on küsimus. Pindasid kattev roheline õlivärv eemaldada. Võimalusel kasutada külmkraapimist skalpelliga, kuid õlivärvi eemaldamiseks on võimalik kasutada keemiat Pure Max. Esialgu teha väike katsetus mittenähtavas kohas. Jälgida, et keemia õlivärvi alusele maalingule kahju ei teeks.
